# MOBILITY CONCEPT

| Model | Sandero |
| VIN | UU1DJF00068914551 |

# Zustandsbericht / Minderwertgutachten

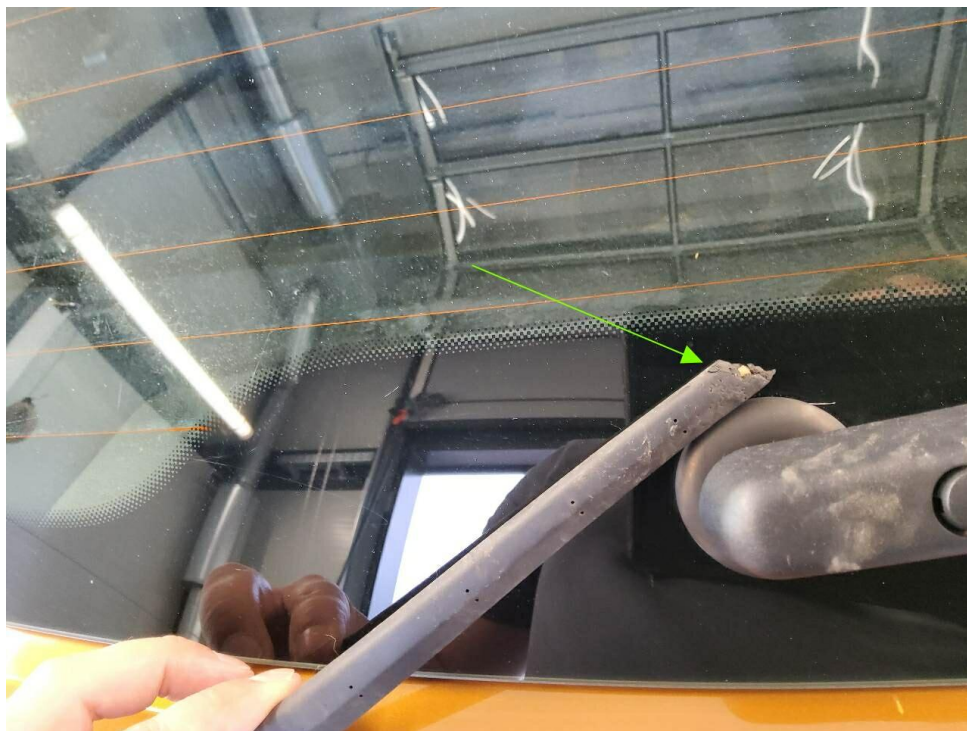
Bild 12 : Radioantenne Tierversbiss

1. Radioantenne Tierverschlag, erneuern (Bild 12)
2. Dach eingedellt, drücken (Bild 13, 14)
3. Heckklappe eingedellt, drücken (Bild 15)
4. Einstieg vorne rechts eingedellt, drücken (Bild 16)
5. Radzierblende vorne rechts gebrochen, erneuern (Bild 17)

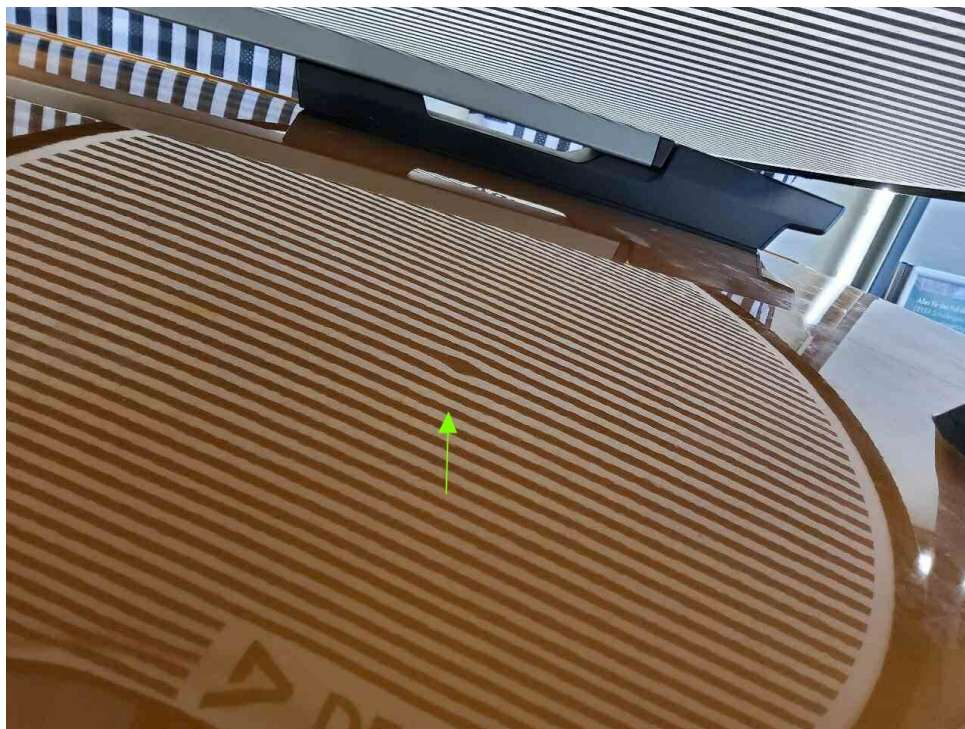
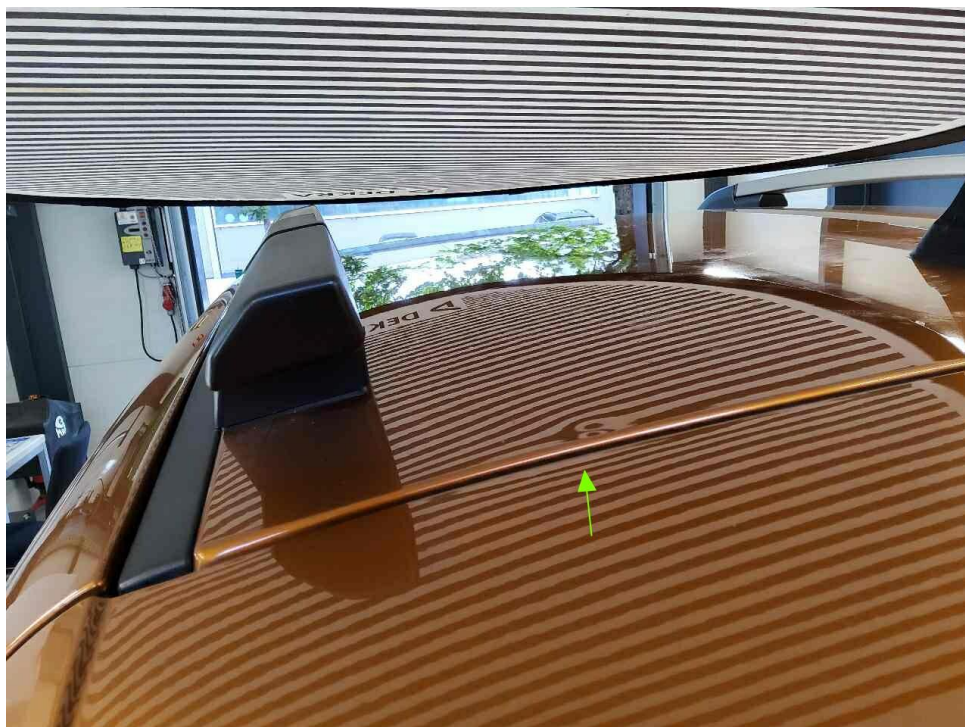
Bild 13 : Dach eingedellt

Bild 14 : Dach eingedellt

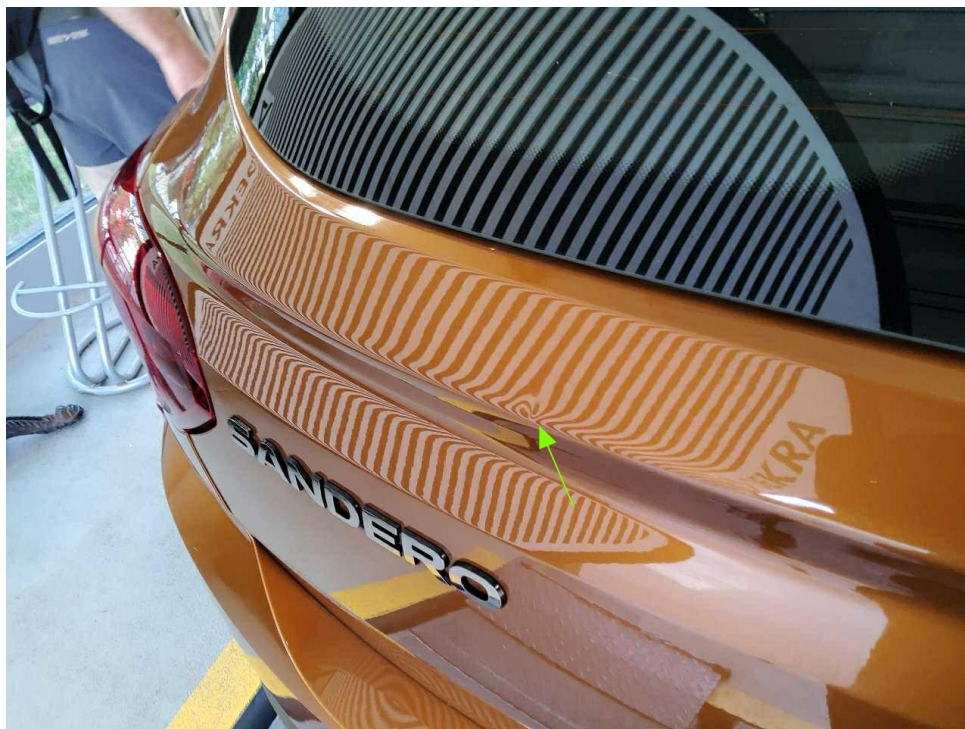
Bild 15 : Heckklappe eingedellt

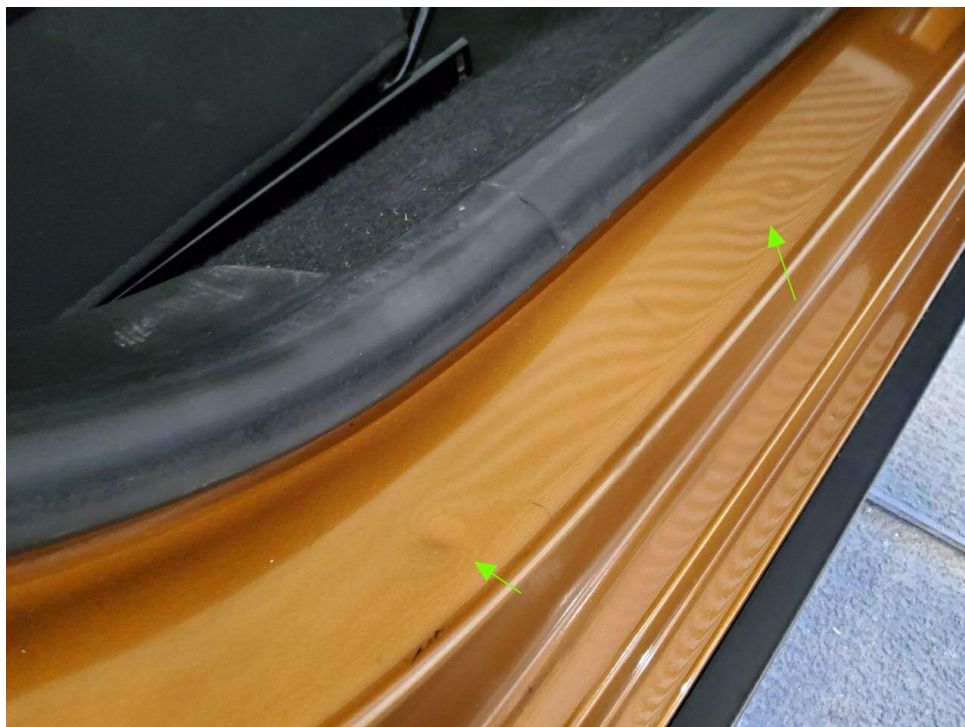
Bild 16 : Einstieg vorne rechts eingedellt

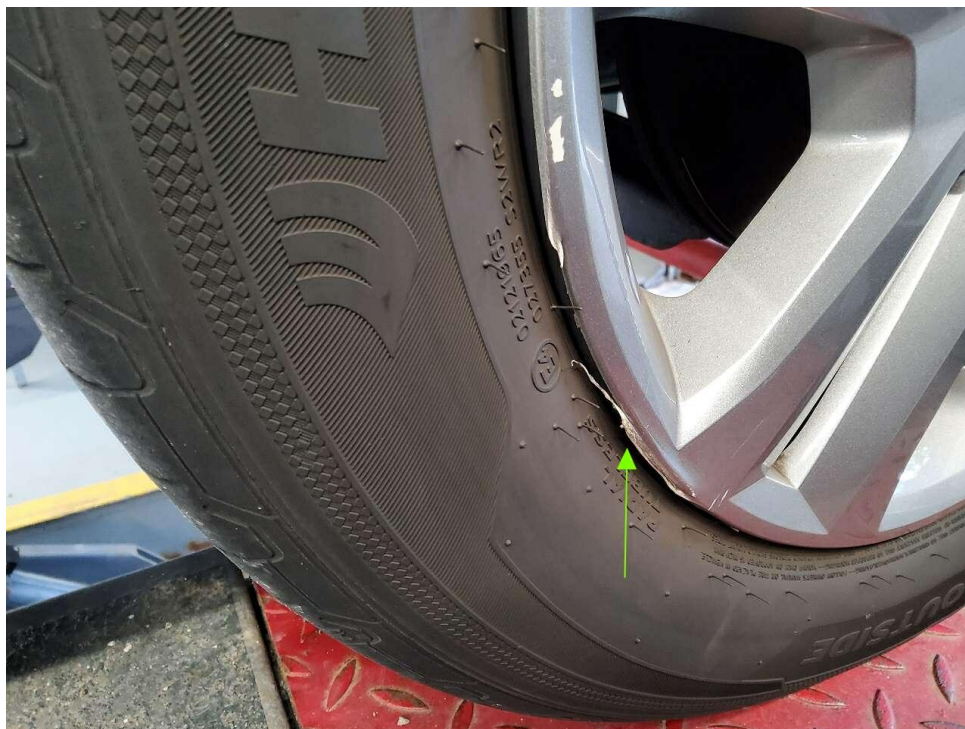
Bild 17 : Radzierblende vorne rechts gebrochen

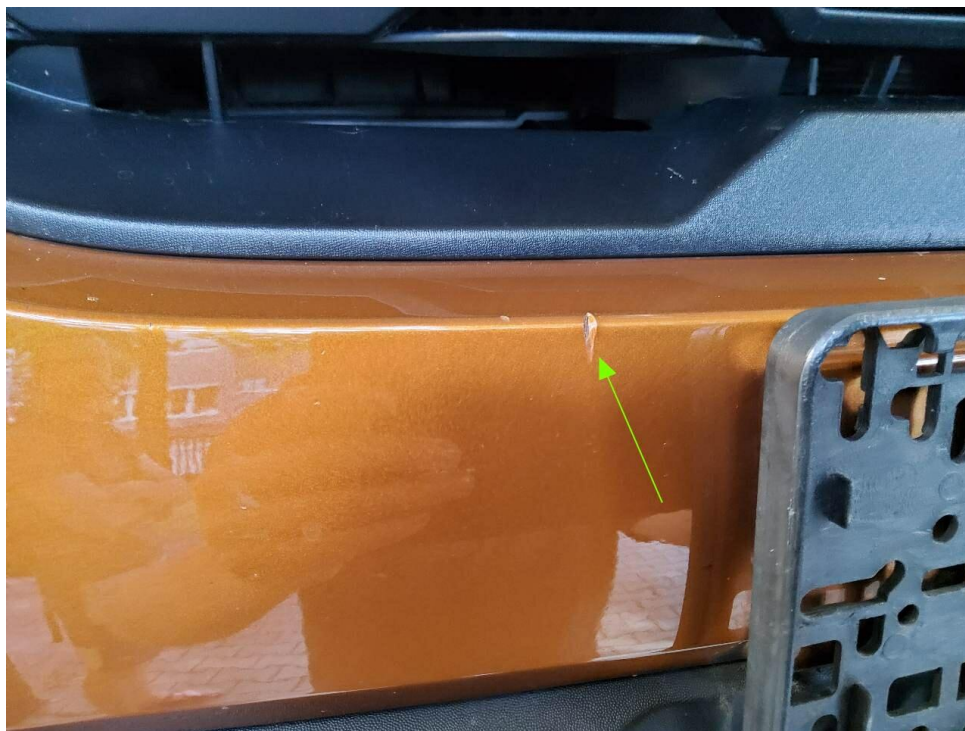
Bild 18 : Stoßfänger vorne zerkratzt

Stoßfänger vorne zerkratzt, (Bild 18)

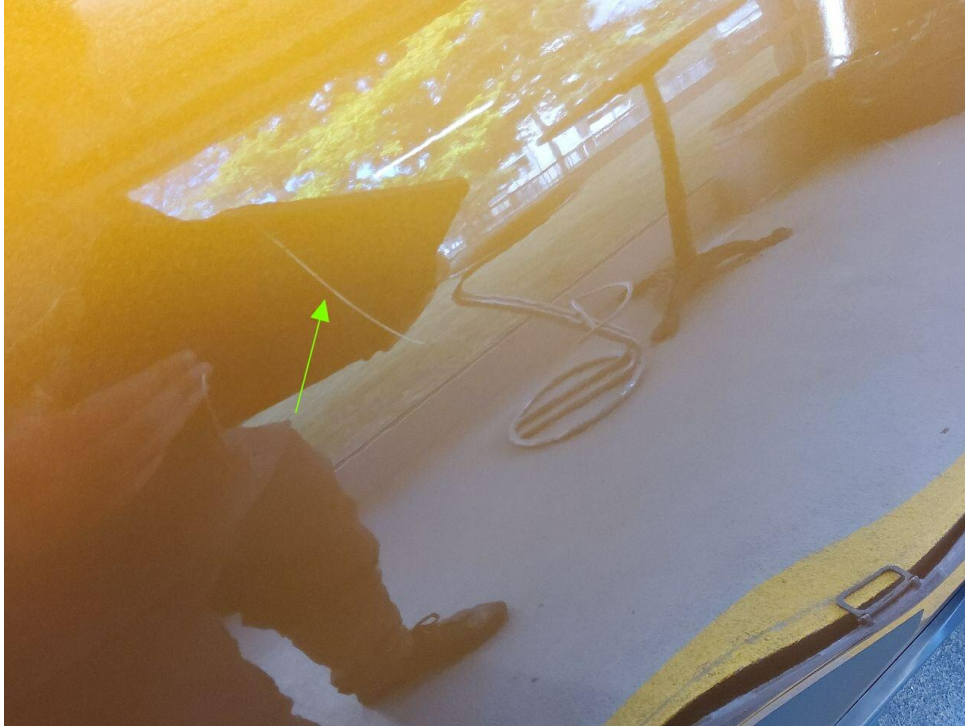
Bild 19 : Tür hinten links zerkratzt

Tür hinten links zerkratzt, polieren (Bild 19)
