## Zustandsbericht

| Berichtsnummer : | 0000000926541-DE968 | | |

#### Hyundai Kona (OS)(2017->) Trend Elektro 2WD

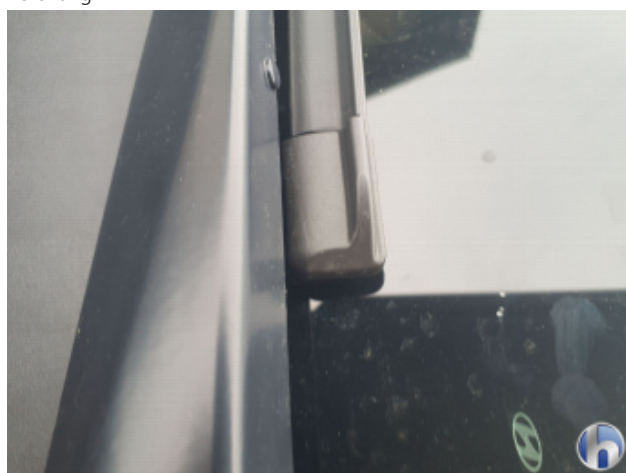
| | Bauteil | Schaden | Rep.-Art |
|---|---|---|---|
| 1. | Windschutzscheibe | Gebrauchsspuren | Ohne Reparatur |

1. Windschutzscheibe  
Gebrauchsspuren - Ohne Reparatur

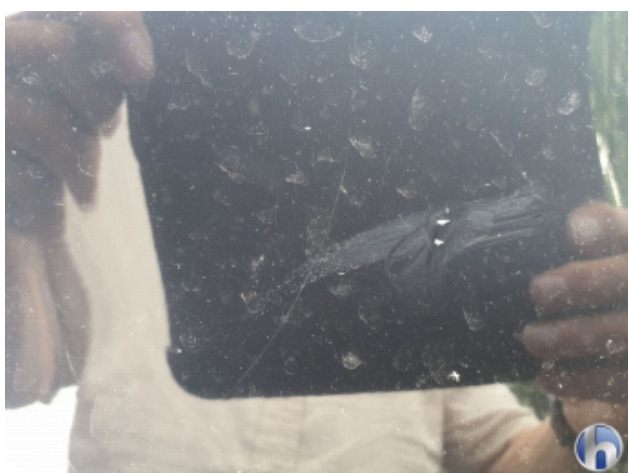
| | Bauteil | Schaden | Rep.-Art |
|---|---|---|---|
| 2. | Motorhaube | Steinschlag | Lackieren |

2. Motorhaube  
Steinschlag - Lackieren
