## Zustandsbericht

| Berichtsnummer : | 0000000936458-DE968 | | |

#### Hyundai Ioniq 5 (05.2021->) Dynamiq Elektro

| Erstzulassung / Baujahr: | 26.06.2023 / 2022 | Besichtigungsdatum/-ort: | 05.08.2026 48161 Münster |

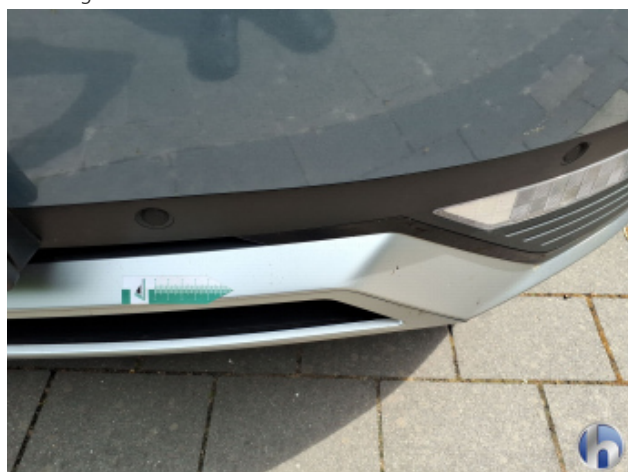
| 1. | Stoßfänger Vorne | Gebrauchsspuren | Ohne Reparatur |

1. Stoßfänger Vorne  
Gebrauchsspuren - Ohne Reparatur

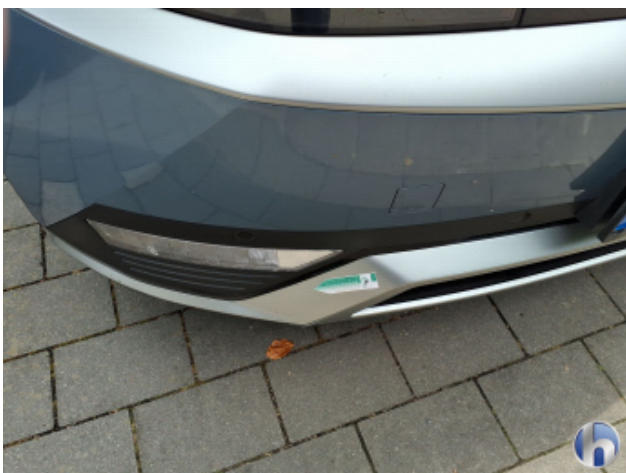
1. Stoßfänger Vorne  
Gebrauchsspuren - Ohne Reparatur

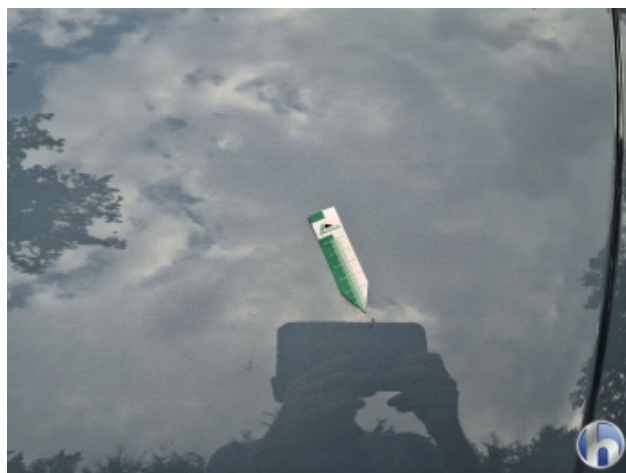
| 2. | Motorhaube | Gebrauchsspuren | Ohne Reparatur |

2. Motorhaube  
Gebrauchsspuren - Ohne Reparatur

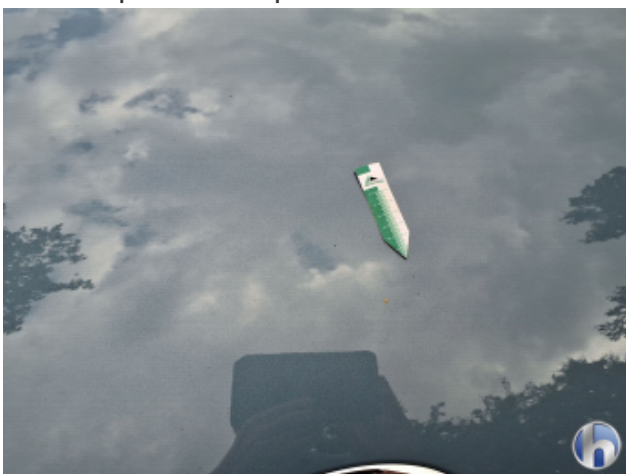
2. Motorhaube  
Gebrauchsspuren - Ohne Reparatur

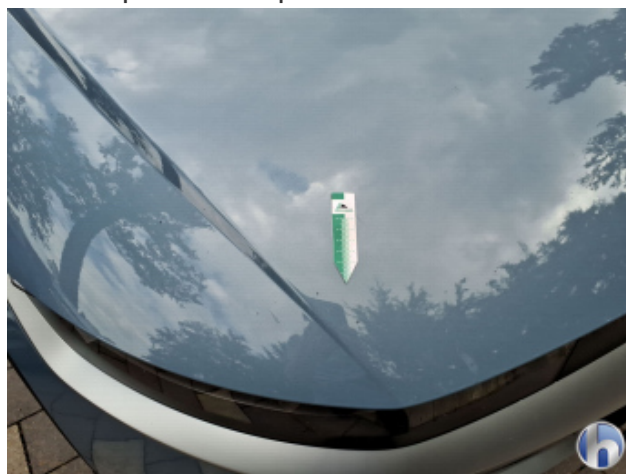
2. Motorhaube  
Gebrauchsspuren - Ohne Reparatur

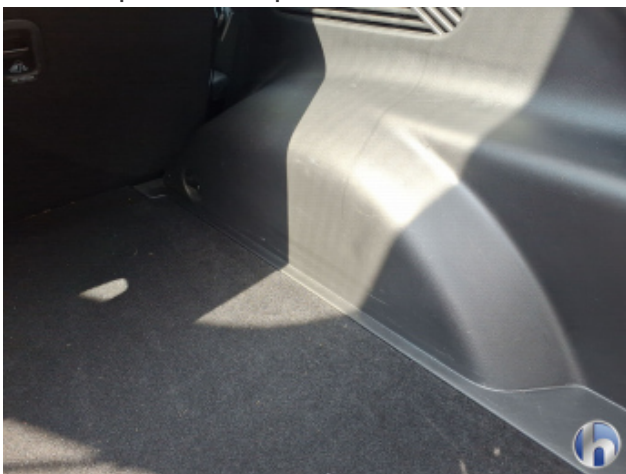
| 3. | Innenraum | Gebrauchsspuren | Ohne Reparatur |

3. Innenraum  
Gebrauchsspuren - Ohne Reparatur

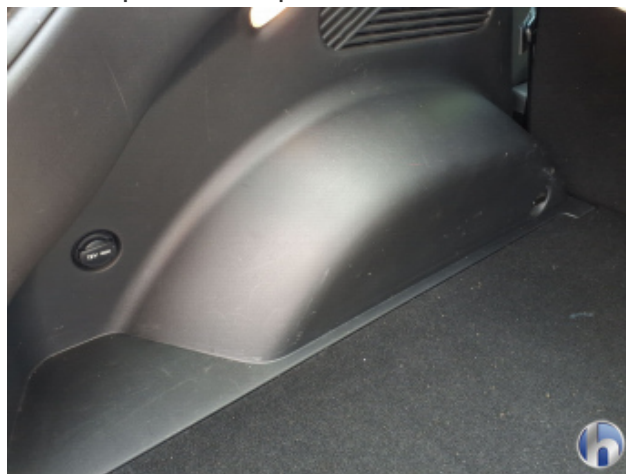
3. Innenraum  
Gebrauchsspuren - Ohne Reparatur

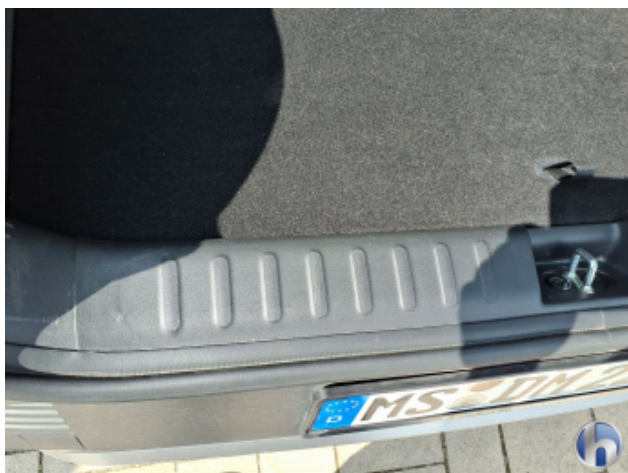
3. Innenraum  
Gebrauchsspuren - Ohne Reparatur

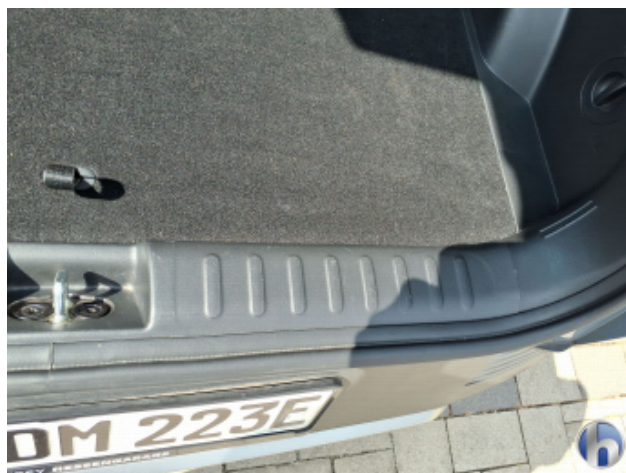
3. Innenraum  
Gebrauchsspuren - Ohne Reparatur

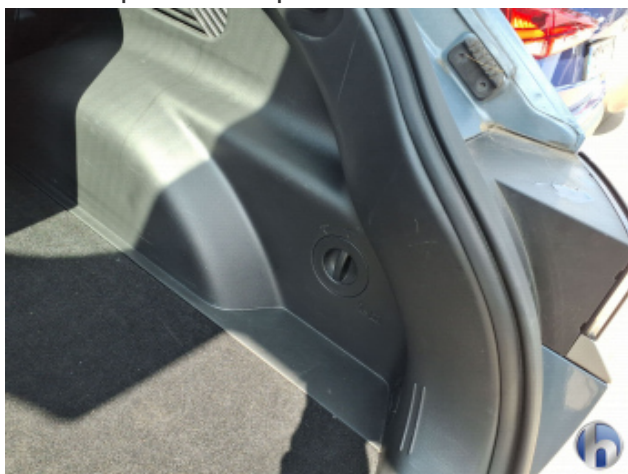
3. Innenraum  
Gebrauchsspuren - Ohne Reparatur

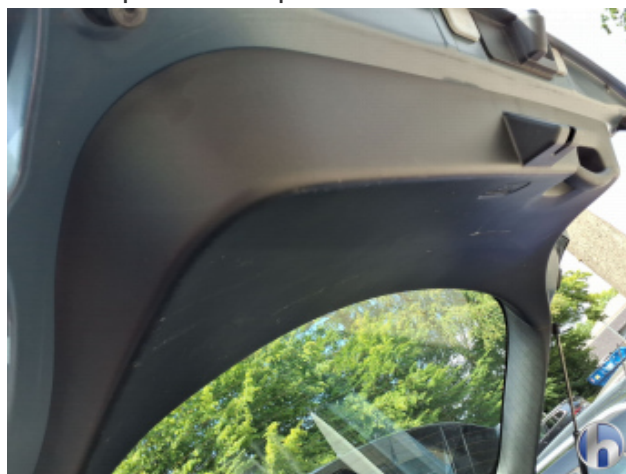
3. Innenraum  
Gebrauchsspuren - Ohne Reparatur

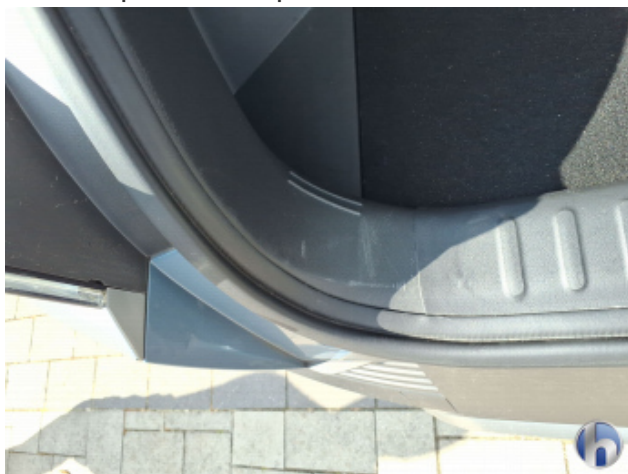
3. Innenraum  
Gebrauchsspuren - Ohne Reparatur

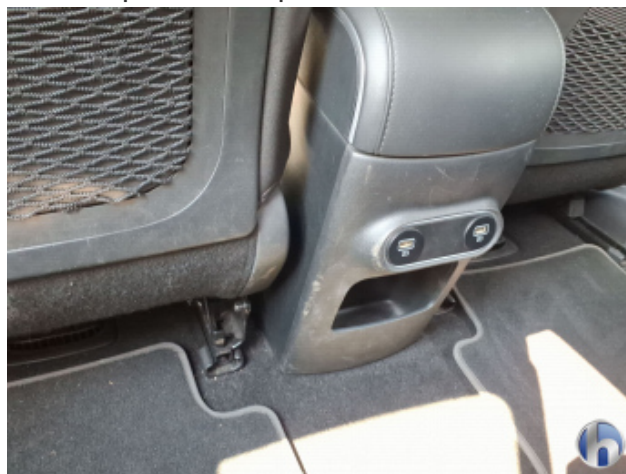
| 4. | Fußraum Innenraum rechts vorne | Gebrauchsspuren | Ohne Reparatur |

4. Fußraum Innenraum rechts vorne  
Gebrauchsspuren - Ohne Reparatur

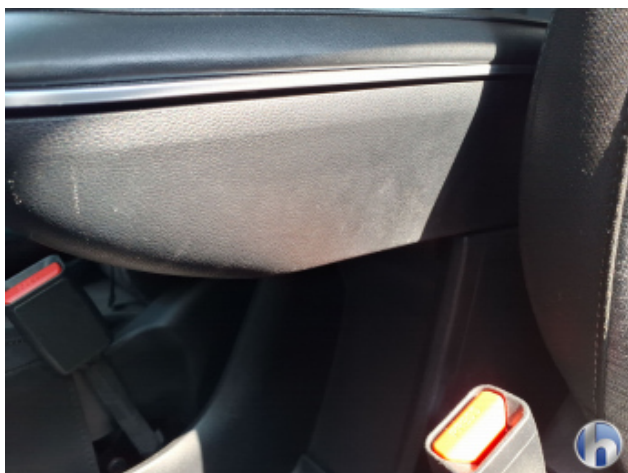
4. Fußraum Innenraum rechts vorne  
Gebrauchsspuren - Ohne Reparatur

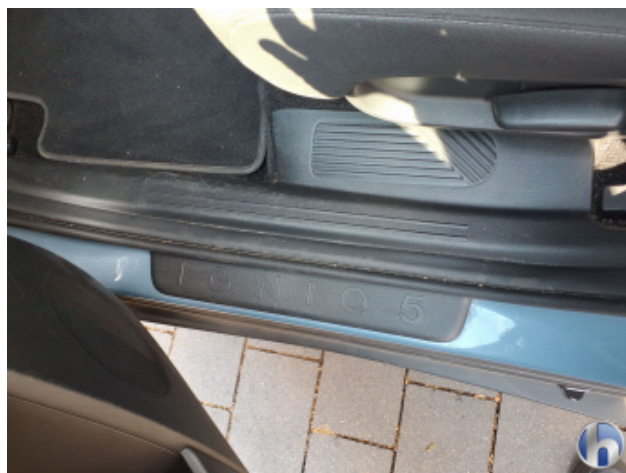
4. Fußraum Innenraum rechts vorne  
Gebrauchsspuren - Ohne Reparatur

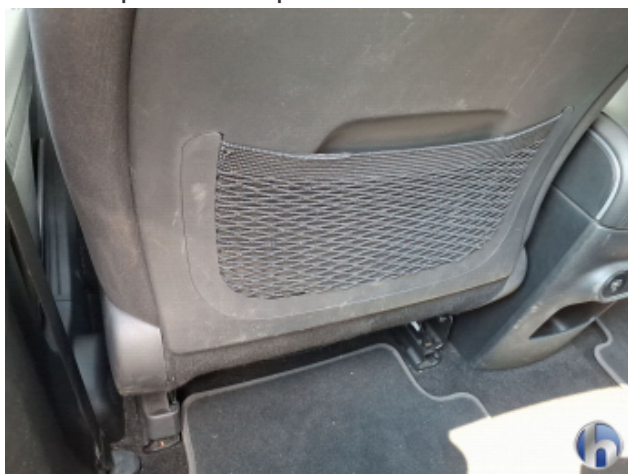
4. Fußraum Innenraum rechts vorne  
Gebrauchsspuren - Ohne Reparatur

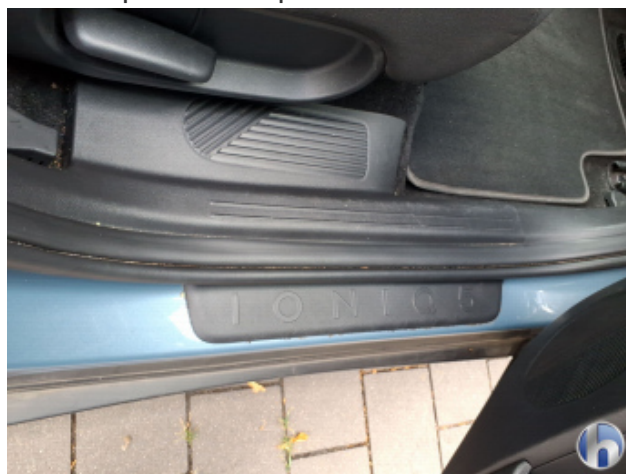
4. Fußraum Innenraum rechts vorne  
Gebrauchsspuren - Ohne Reparatur

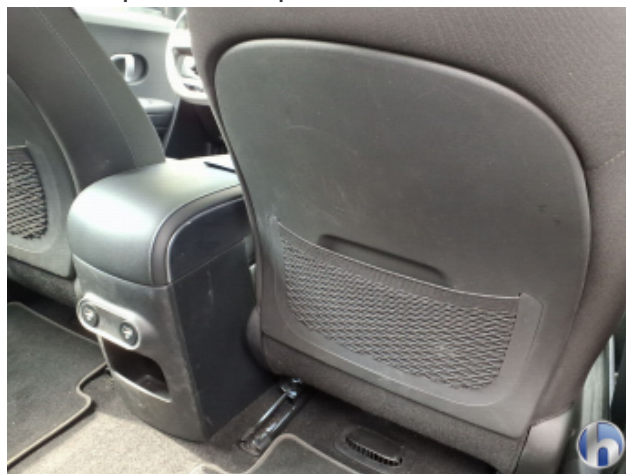
4. Fußraum Innenraum rechts vorne  
Gebrauchsspuren - Ohne Reparatur

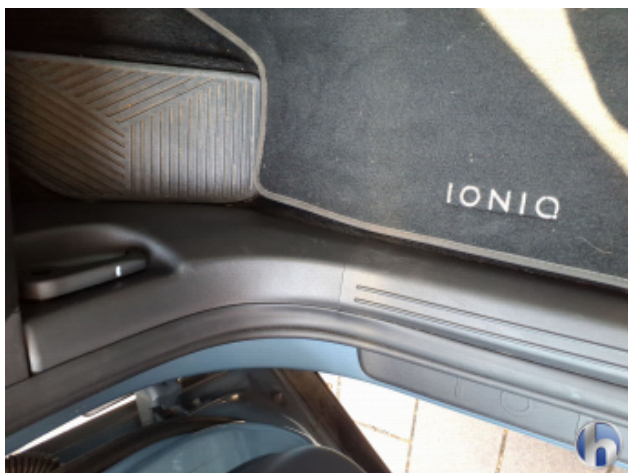
4. Fußraum Innenraum rechts vorne  
**Gebrauchsspuren - Ohne Reparatur**

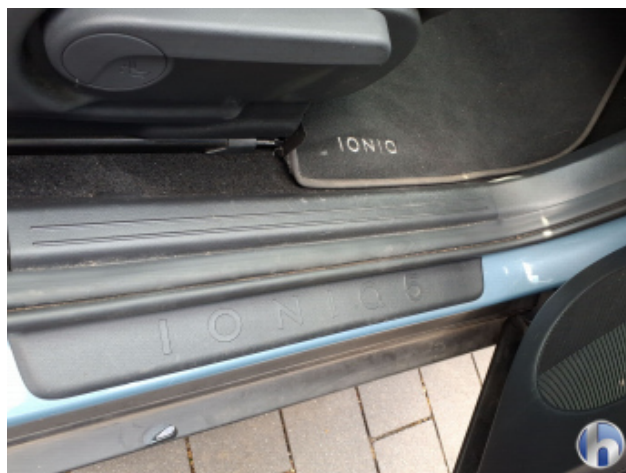
4. Fußraum Innenraum rechts vorne  
**Gebrauchsspuren - Ohne Reparatur**

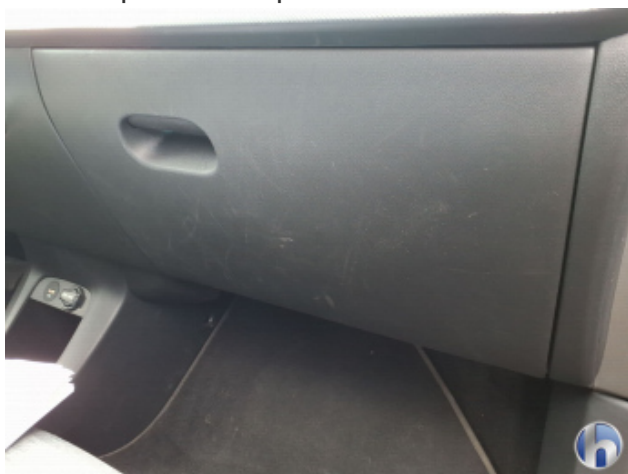
4. Fußraum Innenraum rechts vorne  
**Gebrauchsspuren - Ohne Reparatur**
