## Zustandsbericht

<b>Kunde :</b>	<b>Allane SE</b>	<b>Amtl. Kennzeichen :</b>	<b>CW-T 644</b>
<b>Berichtsnummer :</b>	<b>000000922505-DE613</b>		
<b>Referenznummer:</b>	<b>31172026</b>

#### Hyundai Kona (OS)(2017->) Select Elektro 2WD

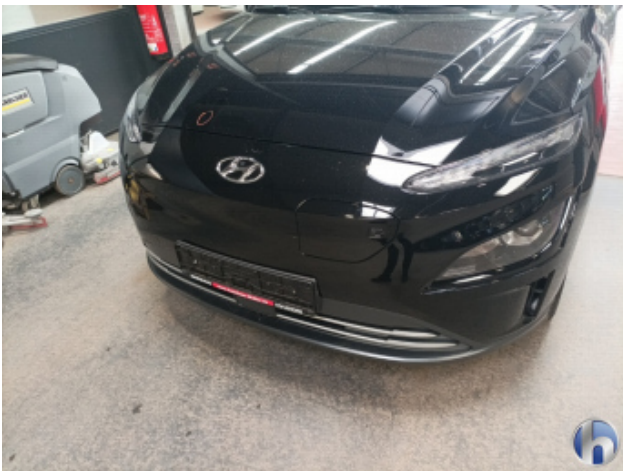
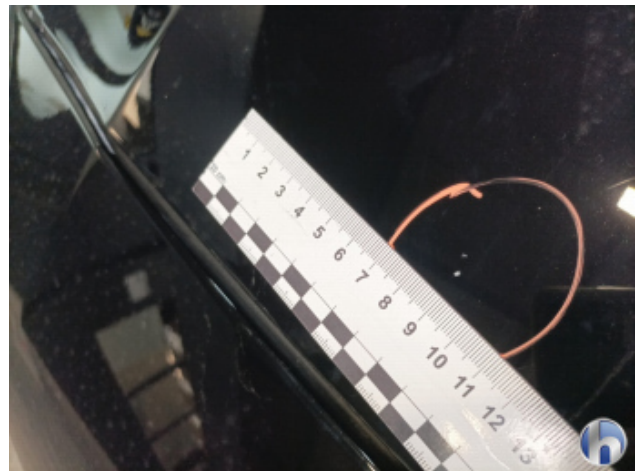
<b>Karosserie außen</b>		
	<b>Bauteil</b>	<b>Schaden</b>	<b>Rep.-Art</b>
1.	Motorhaube	Gebrauchsspuren	Ohne Reparatur

1. Motorhaube  
Gebrauchsspuren - Ohne Reparatur
