# Zustandsbericht / Minderwertgutachten

| Typ / Verkaufsbez. | Tarraco 2.0 TDI SCR DSG | Aufbauart | Geländewagen |
| Fahrzeug-Ident.-Nr. | VSSZZZKNZNW010137 | HSN / TSN | 7593 / AOR |

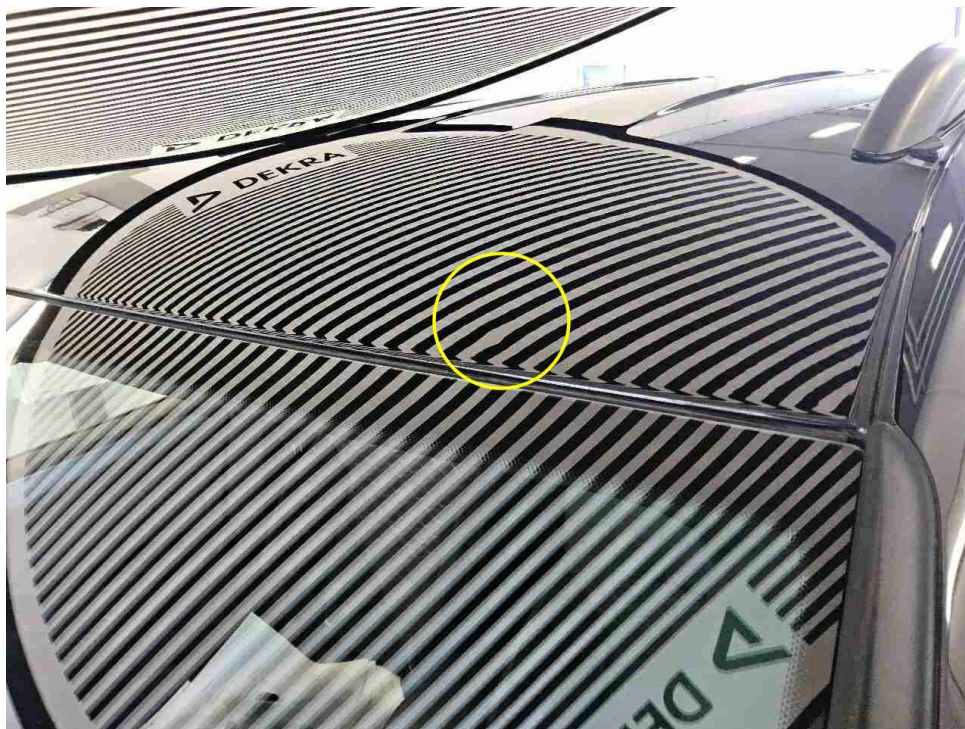
Bild 13 : Dach eingedellt

Dach eingedellt, (Bild 13)  
Alufelge vorne links Kratzer,  
Tür hinten links eingedellt,  
div.Steinschläge im Frontbereich,
