# Zustandsbericht / Minderwertgutachten

| Hersteller | TOYOTA | Typ / Verkaufsbez. | Proace 1,5-l-D-4D L1 |
| Sitzplätze | 3 | Fahrzeug-Ident.-Nr. | YARVAYHVMGZ214548 |

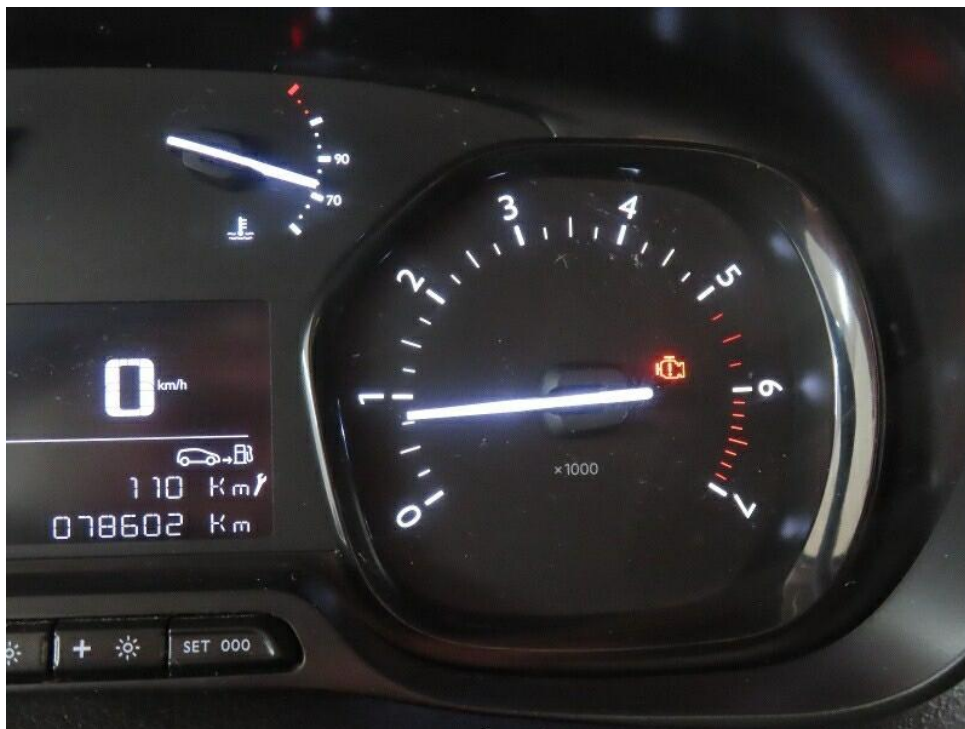
Bild 14 : Motordiagnoselampe leuchtet

1. Polster und Himmel teilweise fleckig, reinigen
2. Motor/Getriebe Ölverlust, prüfen und Befund festlegen, Schadenerweiterung möglich
3. Motordiagnoselampe leuchtet, prüfen und Befund festlegen, Schadenerweiterung möglich (Bild 14)
4. Handschuhfachdeckel verschrammt, erneuern
5. Stoßfänger hinten verformt, erneuern (Bild 18)
6. Ladekantenschutz verformt, erneuern (Bild 19)
7. Hecktür links innen leicht verformt, smart repair

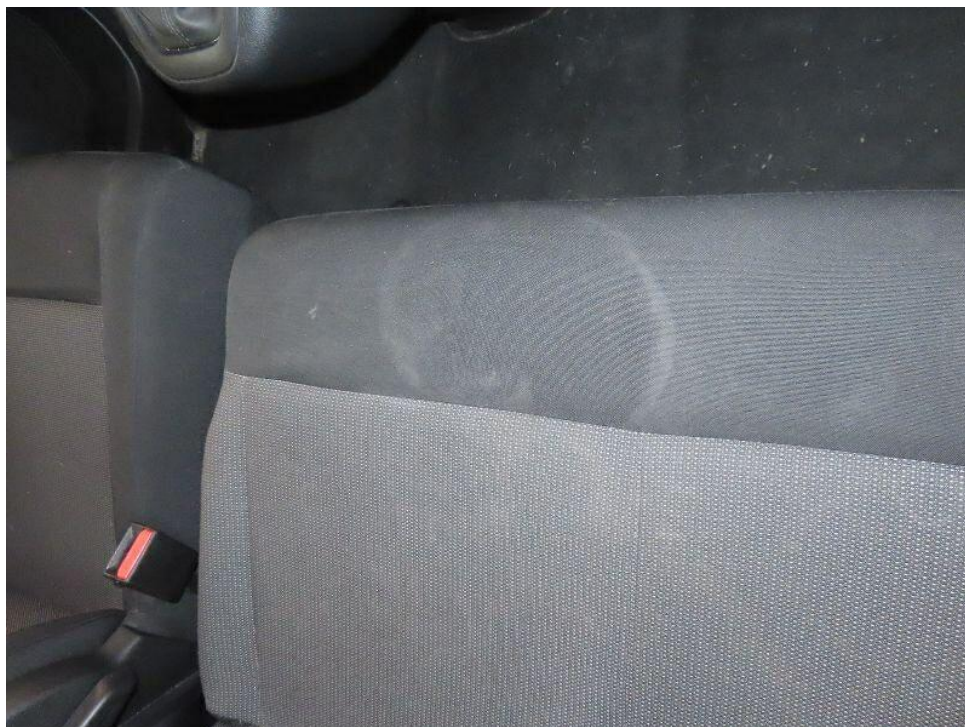
Bild 15 : Polster teilweise fleckig

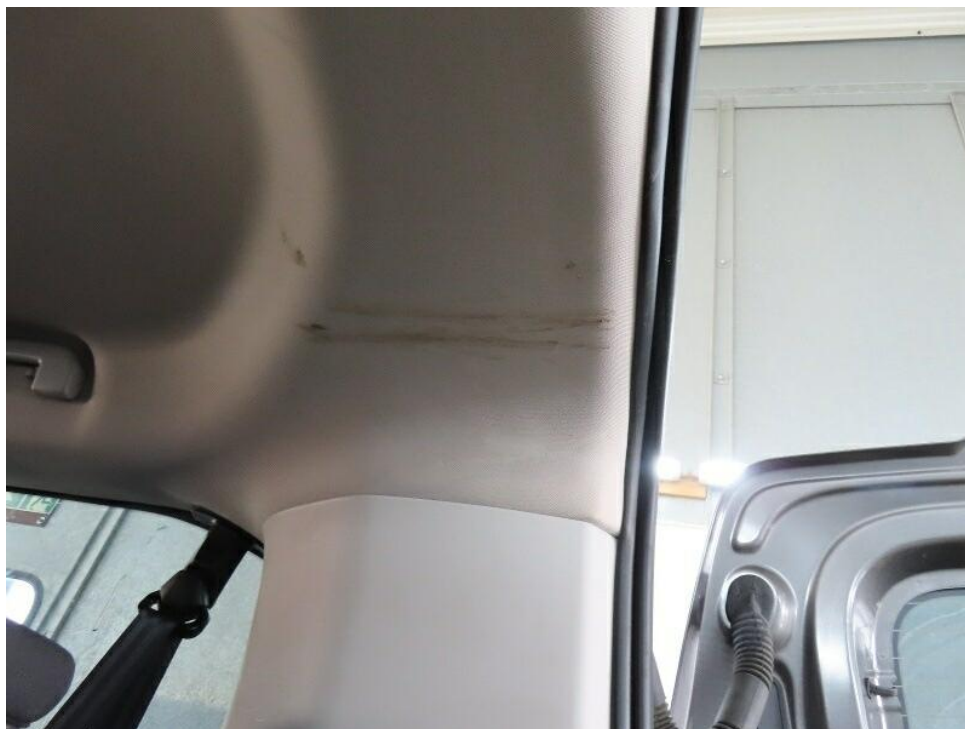
Bild 16 : Himmel teilweise leicht verschmutzt

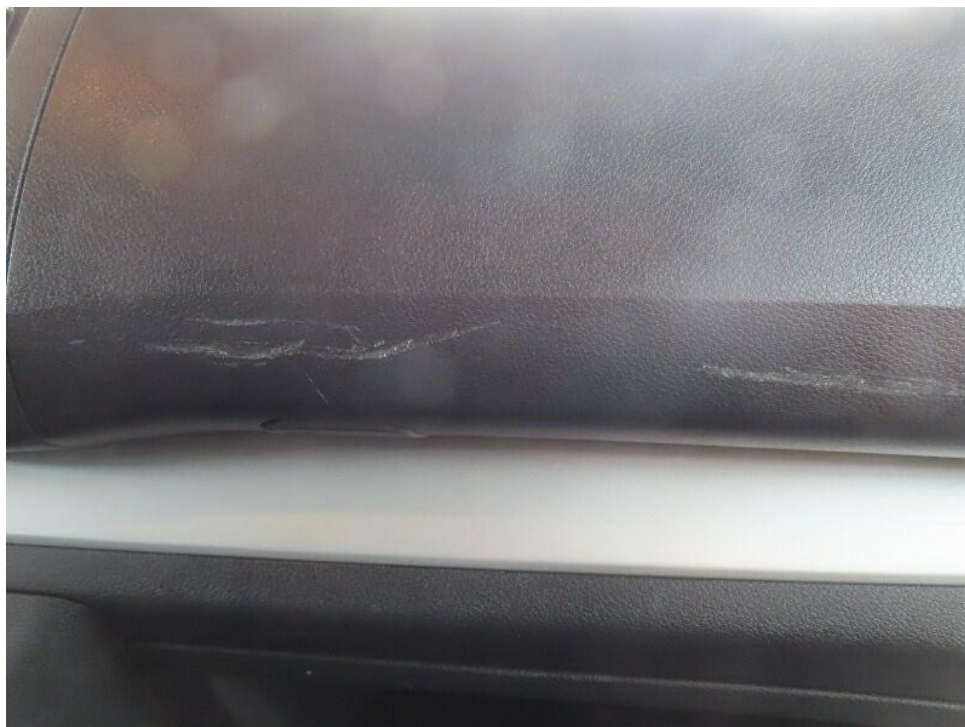
Bild 17 : Handschufachdeckel verschrammt

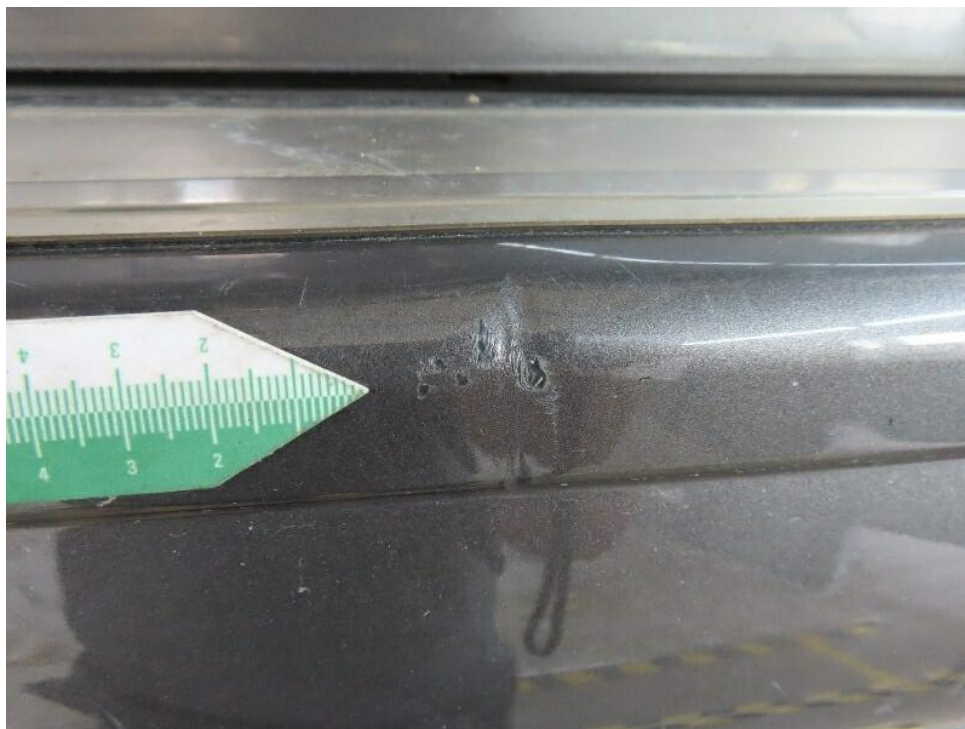
Bild 18 : Stoßfänger hinten verformt

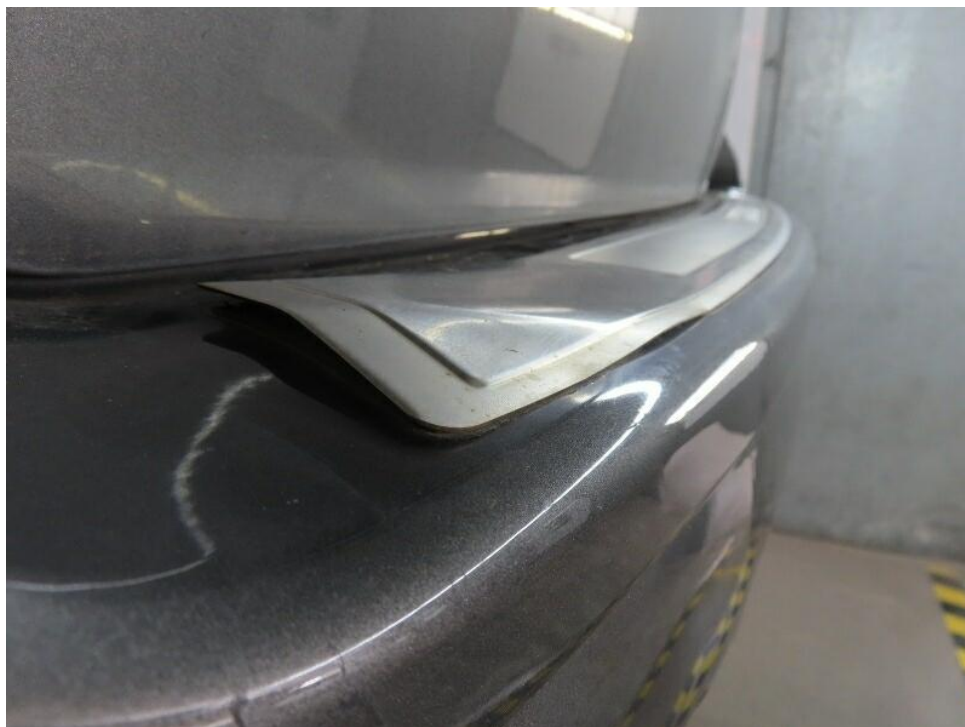
Bild 19 : Ladekantenschutz verformt

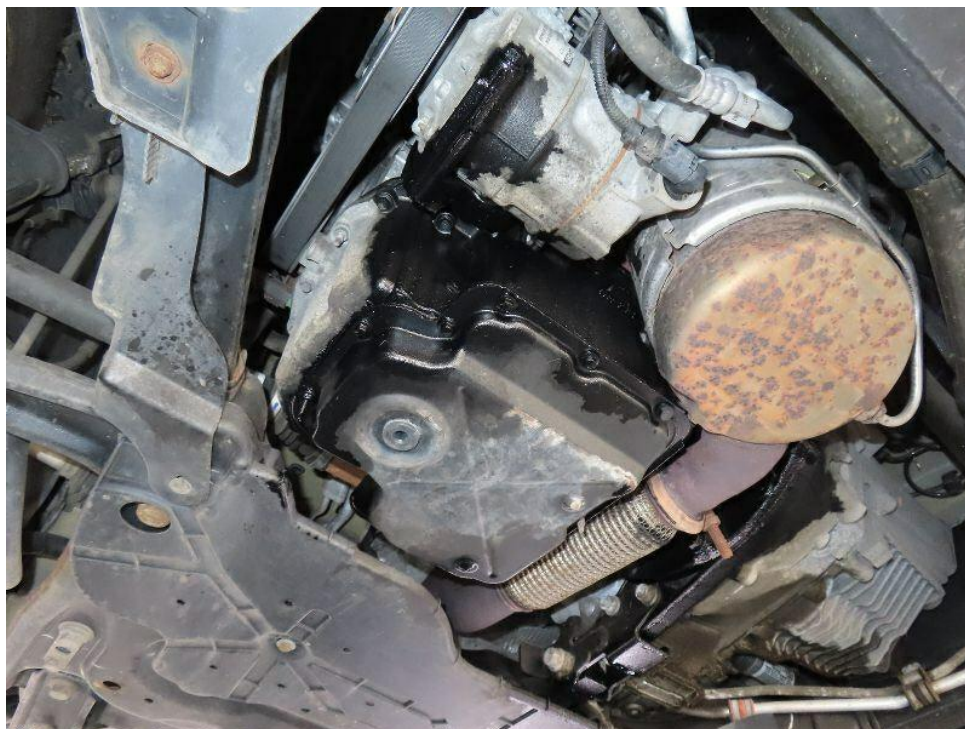
Bild 20 : Motor Ölverlust

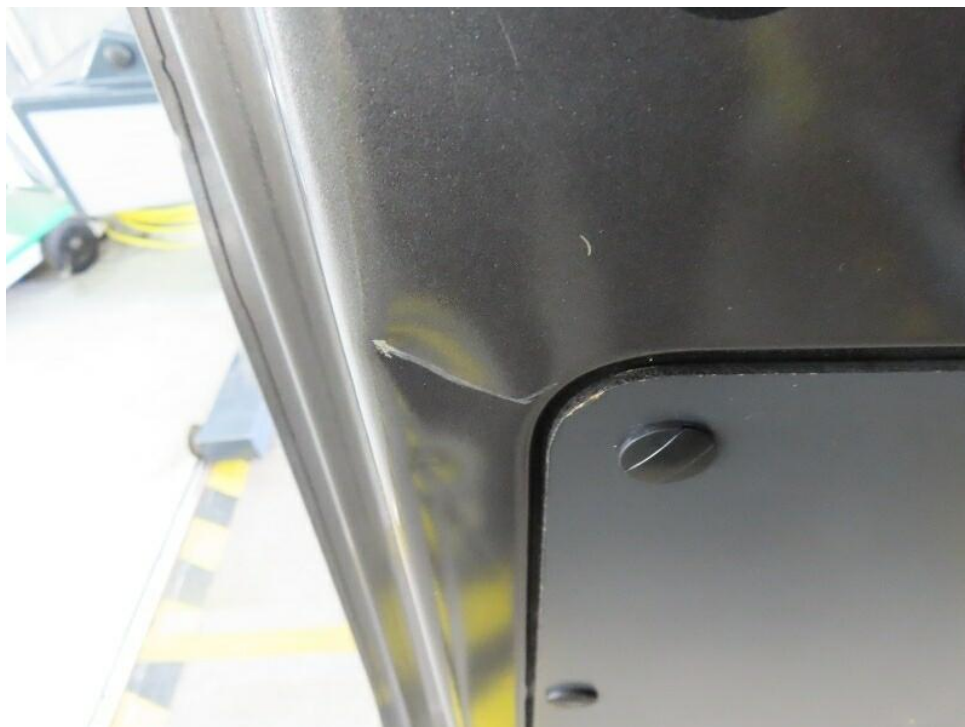
Bild 21 : Hecktür links innen leicht verformt(Gebrauchsspur)

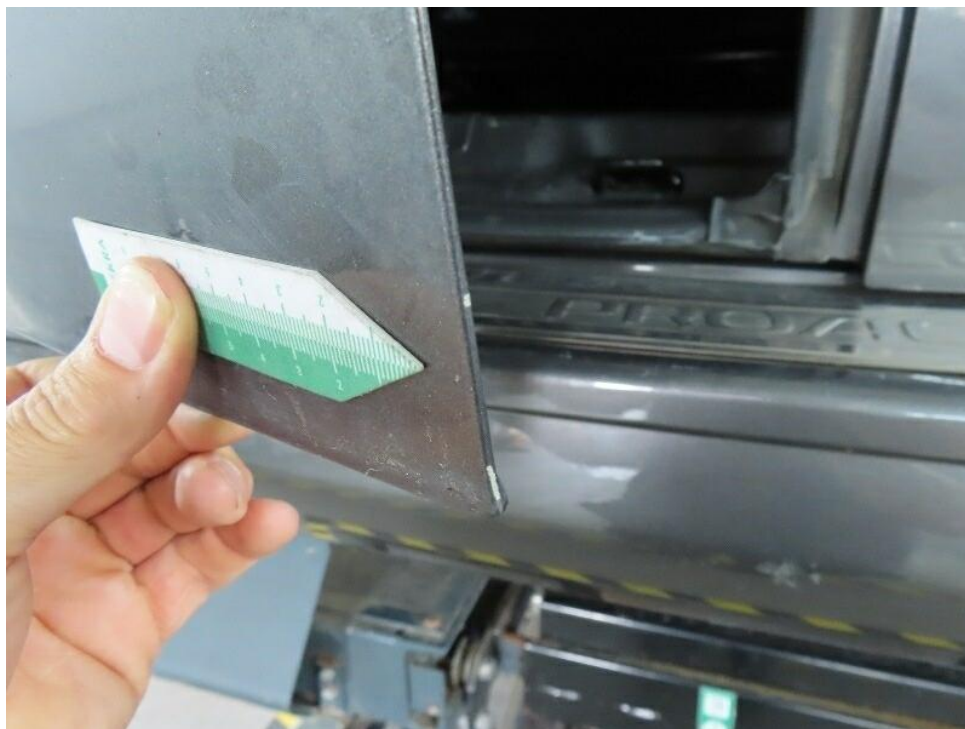
Bild 22 : Hecktür links leicht verkratzt(Gebrauchsspur)

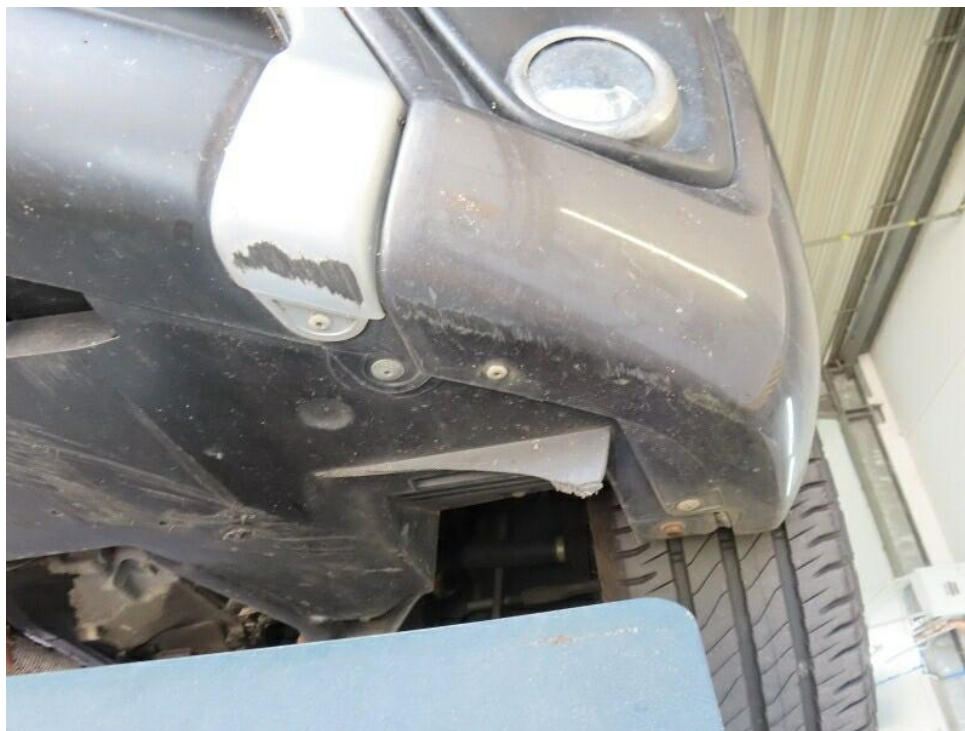
Bild 23 : Stoßfänger vorn unterhalb verschrammt(Gebrauchsspur)

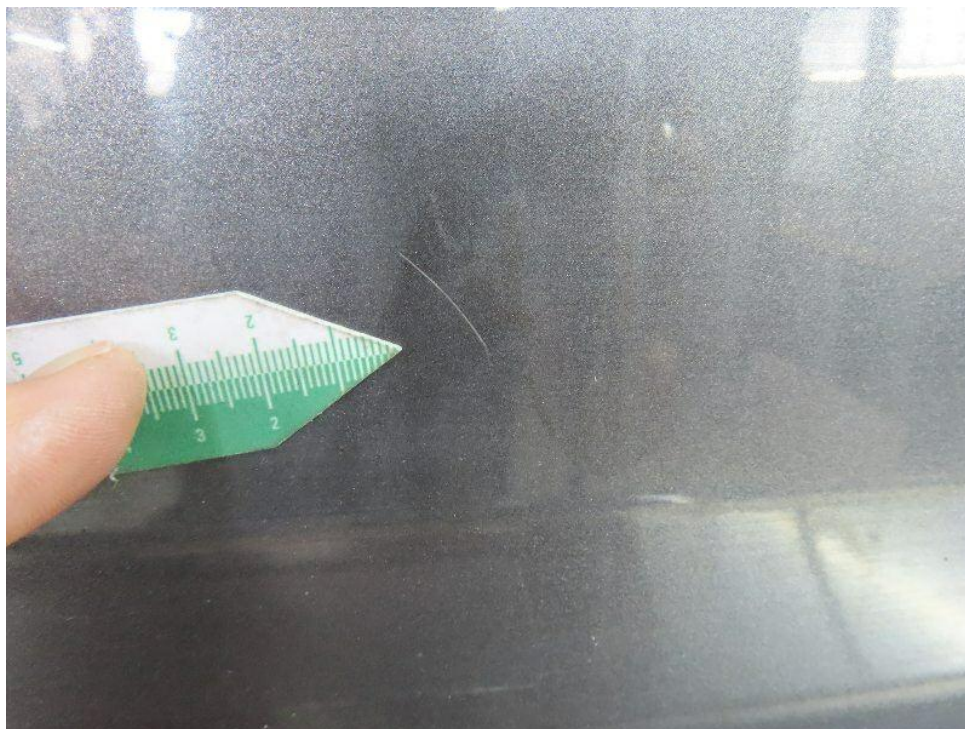
Bild 24 : Hecktür rechts leicht verkratzt(Gebrauchsspur)

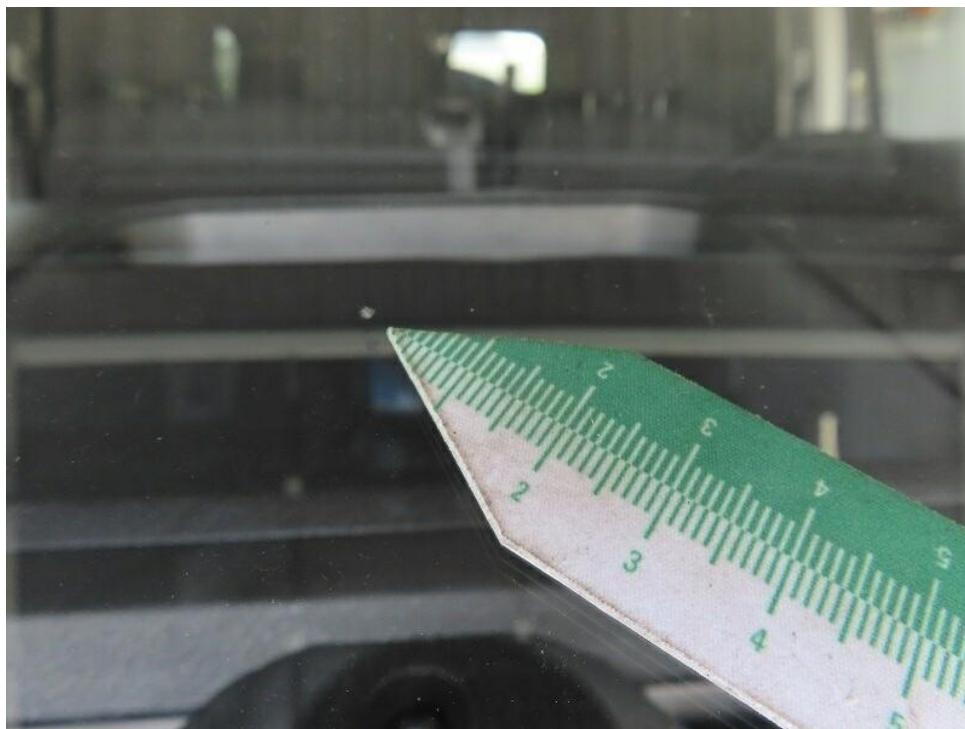
Bild 26 : Frontscheibe mit oberflächlicher Abplatzung(Gebrauchsspur)

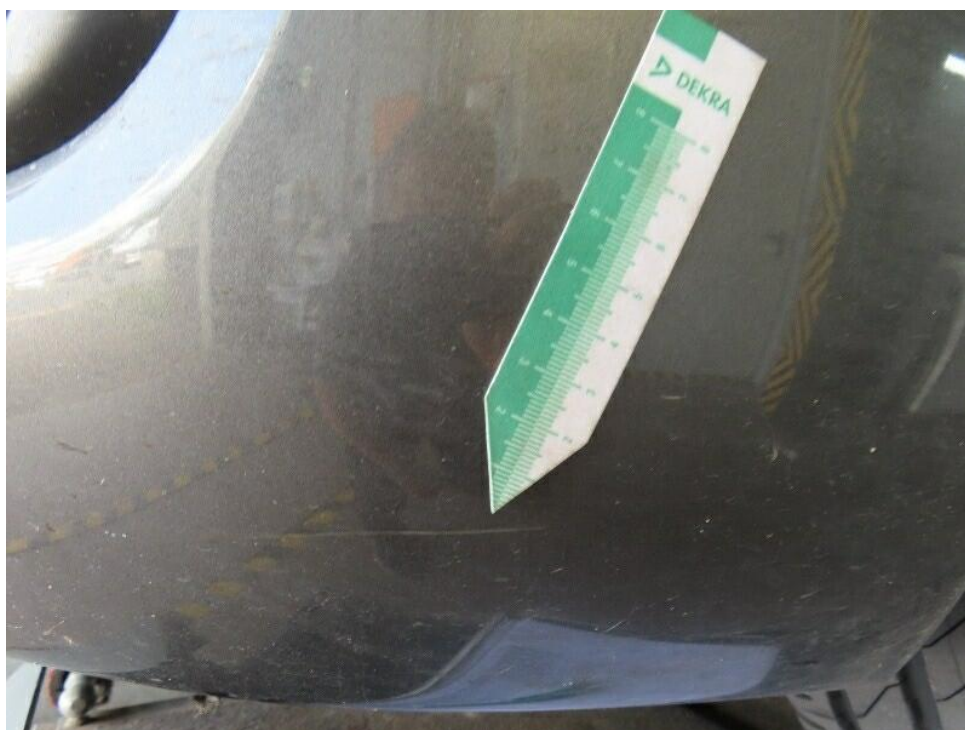
Bild 27 : Stoßfänger vorn verkratzt(Gebrauchsspur)
