## Zustandsbericht

| Berichtsnummer : | 0000000925691-DE926 | | |

#### Hyundai Kona (OS)(2017->) Trend Elektro 2WD

| Erstzulassung / Baujahr: | 29.06.2022 / 2021 | Besichtigungsdatum/-ort: | 16.06.2026 Siemensstr. 6,<br>63329 Egelsbach |

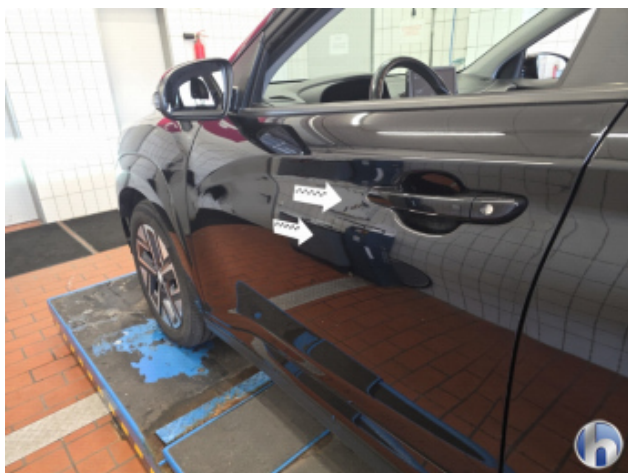
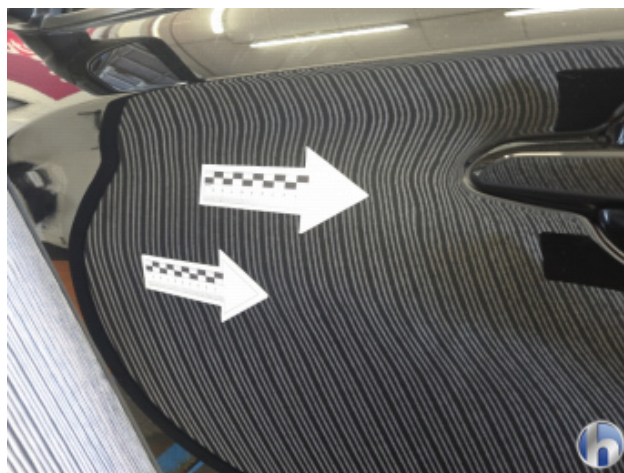
| 1. | Tür Vorne - Links | 2 Dellen | Sanft Instandsetzen |

1. Tür Vorne - Links  
2 Dellen - Sanft Instandsetzen

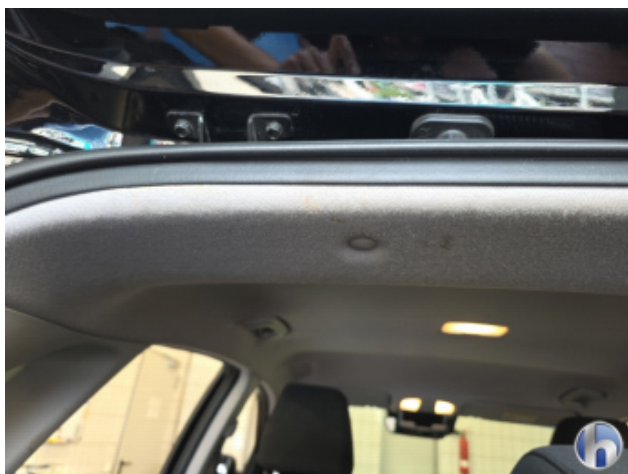
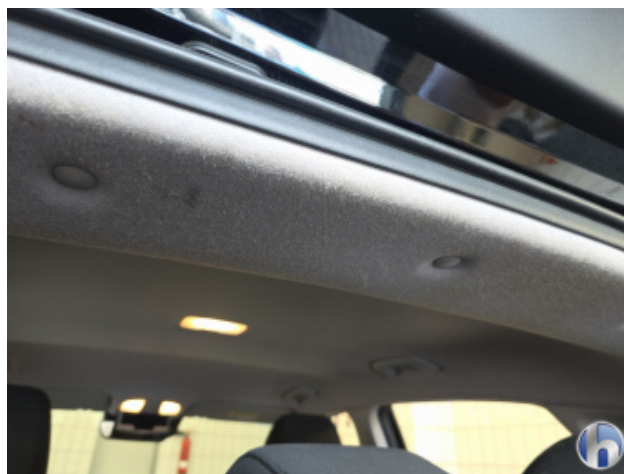
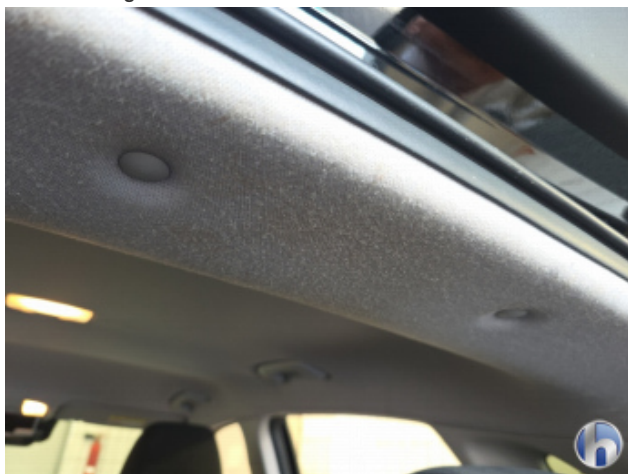
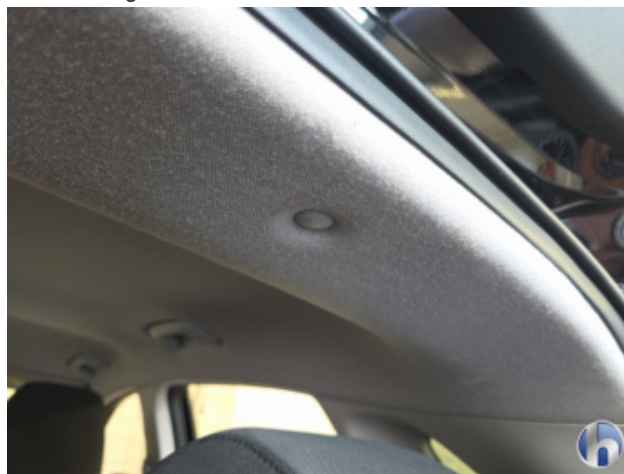
| 2. | Dachhimmel | Fleck | Reinigen |

2. Dachhimmel  
Fleck - Reinigen

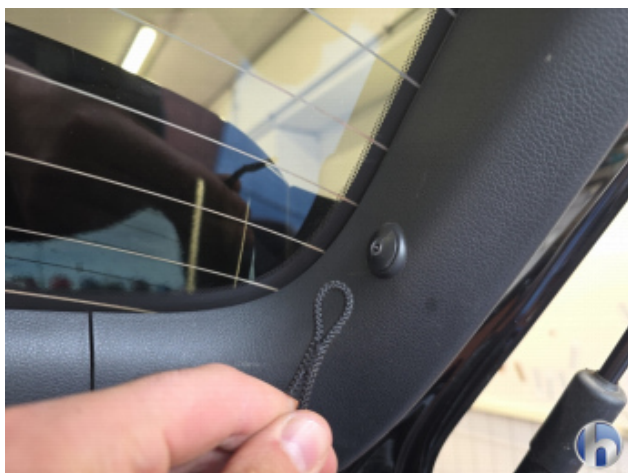
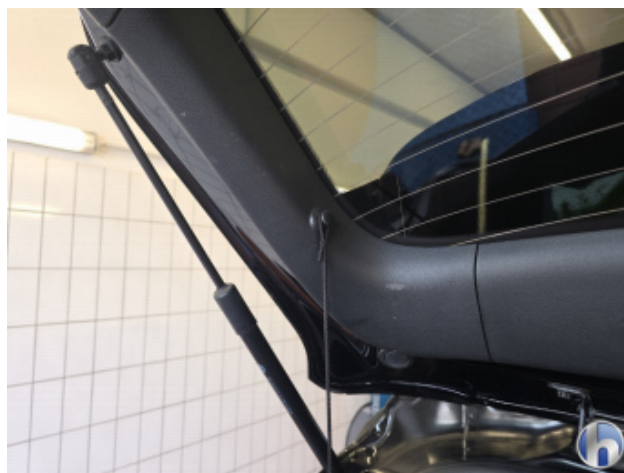
| 3. | Hutablage | Befestigung<br>Schadhaft | Erneuern |

3. Hutablage  
**Befestigung Schadhaft - Erneuern**
