## Zustandsbericht

| Berichtsnummer : | 0000000924874-DE968 | | |

#### Hyundai Tucson (NX)(12.2020->) N Line Mild-Hybrid 2WD

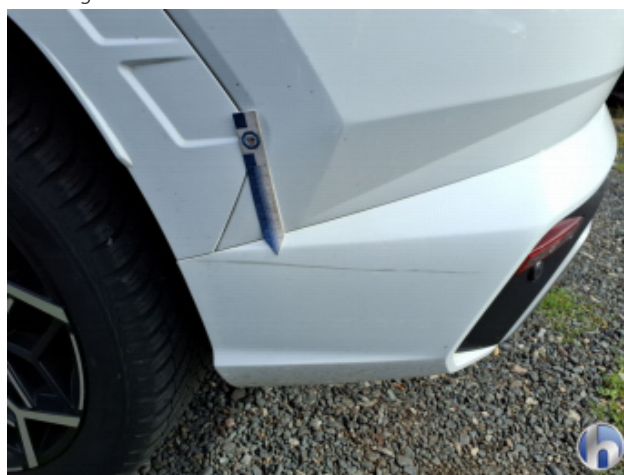
| | Bauteil | Schaden | Rep.-Art |
|---|---|---|---|
| 1. | Stoßfänger Hinten | Oberflächenkratzer | Aufbereiten / Polieren |

1. Stoßfänger Hinten  
Oberflächenkratzer - Aufbereiten / Polieren

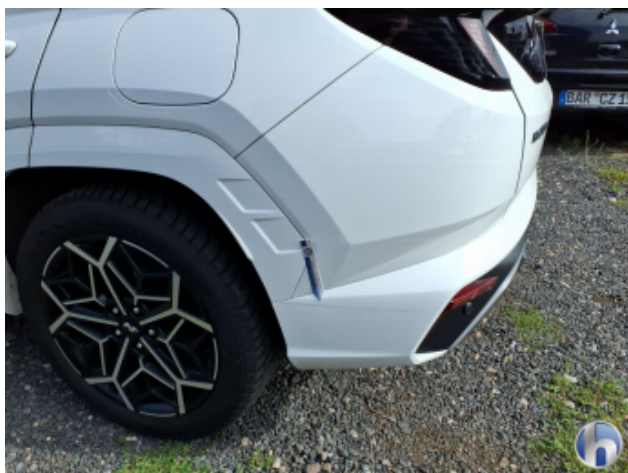
1. Stoßfänger Hinten  
Oberflächenkratzer - Aufbereiten / Polieren

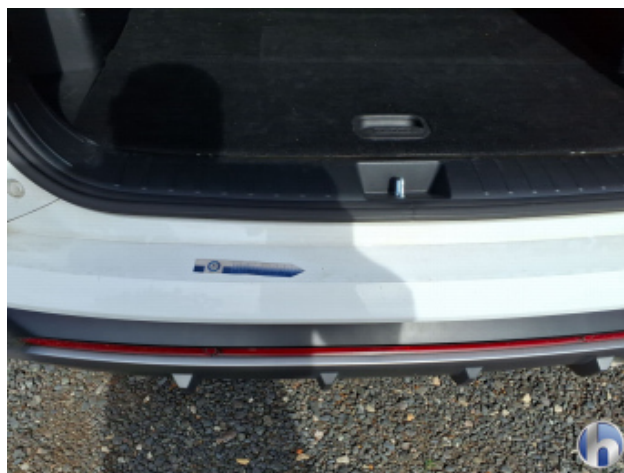
1. Stoßfänger Hinten  
Oberflächenkratzer - Aufbereiten / Polieren

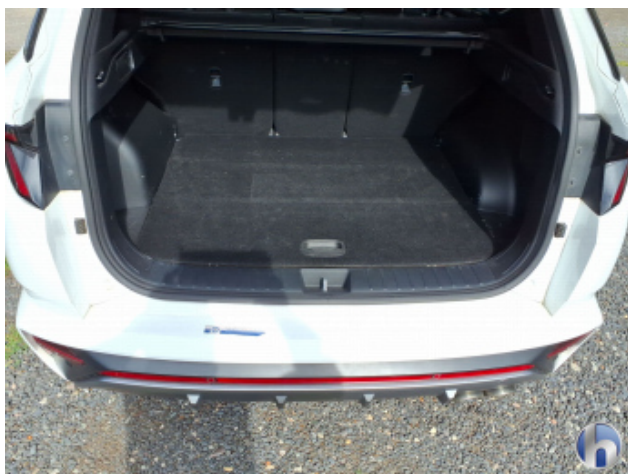
1. Stoßfänger Hinten  
Oberflächenkratzer - Aufbereiten / Polieren

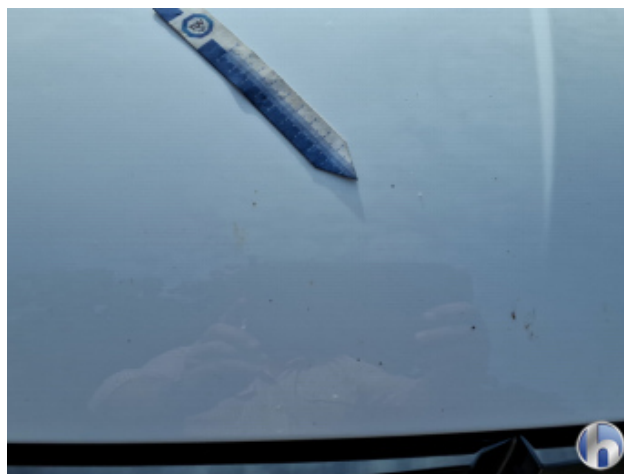
| | Bauteil | Schaden | Rep.-Art |
|---|---|---|---|
| 2. | Motorhaube | Steinschlag | Lackieren |

2. Motorhaube  
Steinschlag - Lackieren

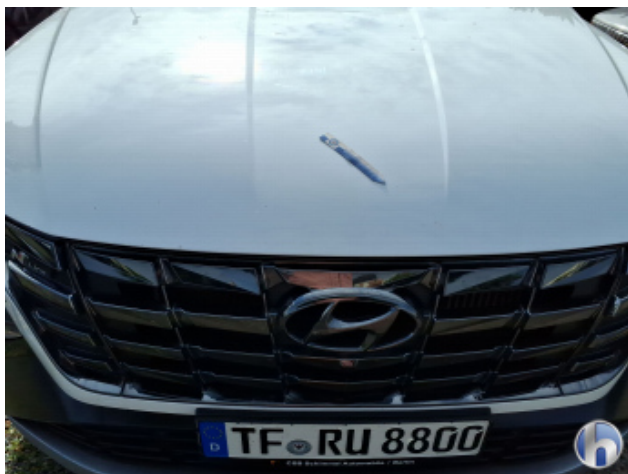
2. Motorhaube  
Steinschlag - Lackieren

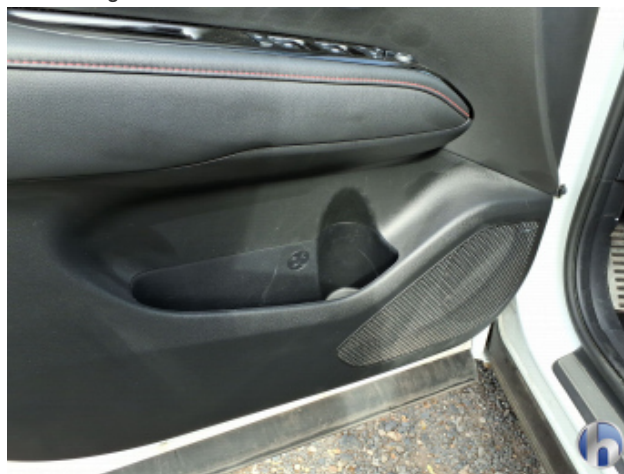
| | Bauteil | Schaden | Rep.-Art |
|---|---|---|---|
| 3. | Verkleidung | Gebrauchsspuren | Ohne Reparatur |

3. Verkleidung  
Gebrauchsspuren - Ohne Reparatur

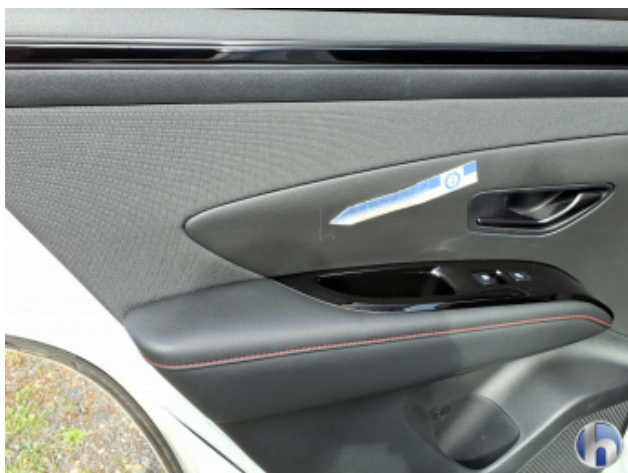
3. Verkleidung  
Gebrauchsspuren - Ohne Reparatur

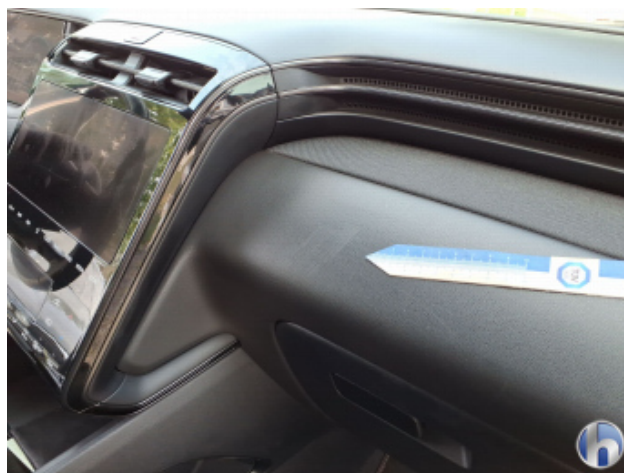
3. Verkleidung  
Gebrauchsspuren - Ohne Reparatur

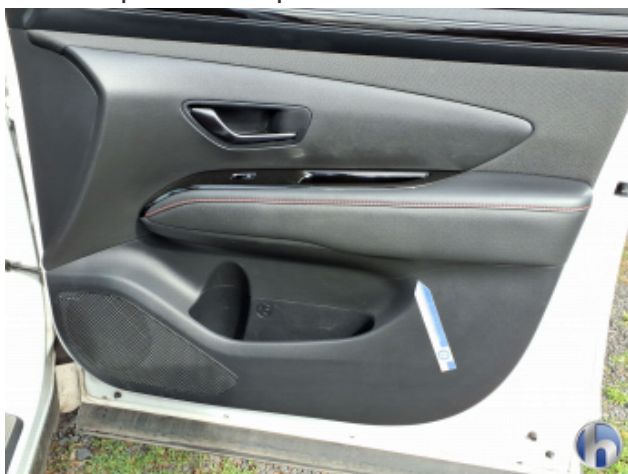
3. Verkleidung  
Gebrauchsspuren - Ohne Reparatur

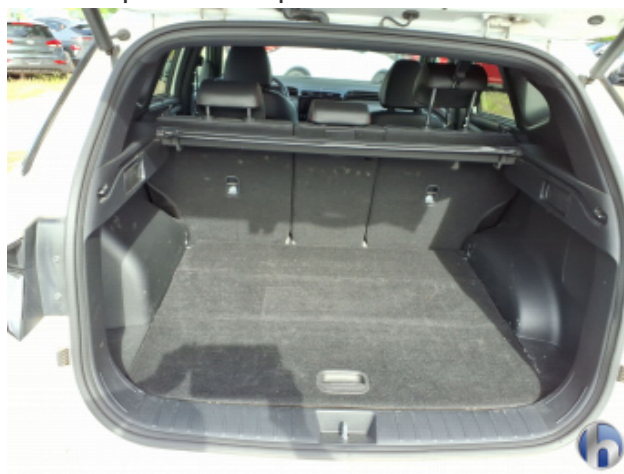
| | Bauteil | Schaden | Rep.-Art |
|---|---|---|---|
| 4. | Innenraum | Verschmutzt | Reinigen |

4. Innenraum  
Verschmutzt - Reinigen

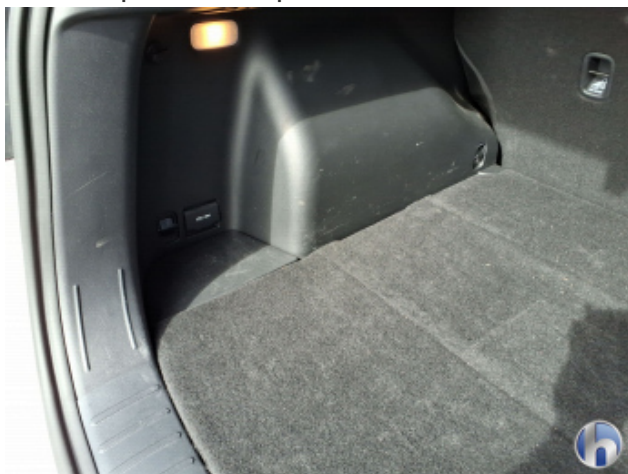
4. Innenraum  
Verschmutzt - Reinigen

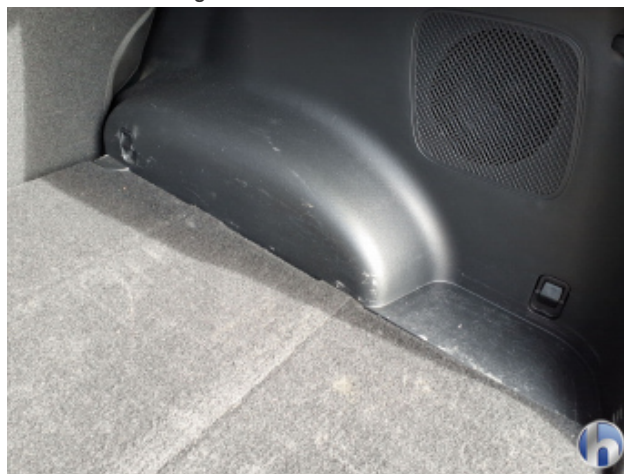
4. Innenraum  
Verschmutzt - Reinigen

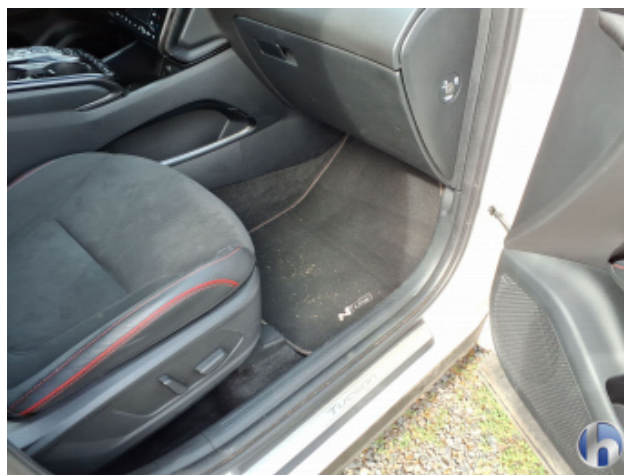
5. Fußraum Innenraum rechts vorne  
**Verschmutzt - Entkleben / Reinigen**
