- 0.1. Make (Trade name of manufacturer): CUPRA  
0.2. Type: K1  
Variant: BEBJCL1FX2  
Version: BPE1MH003051BAS  
Commercial name: BORN 150 KW 58/62 KWH  
0.2.1. Interpolation family's identifier: IP-MEB31\_Z\_A1\_1912-VSS-1  
0.2.3.1. ATCT family's identifier: \_\_\_\_\_  
0.2.3.2. PEMS family's identifier: \_\_\_\_\_  
0.2.3.3. Roadload family's identifier: \_\_\_\_\_  
0.2.3.4. Roadload matrix family's identifier (if applicable): \_\_\_\_\_  
0.2.3.5. Periodic regeneration family's identifier: \_\_\_\_\_  
0.2.3.6. Evaporative test family's identifier: \_\_\_\_\_  
0.2.3.7. Vehicle category: RL-EQ310\_1P\_21\_002-VWVW-1  
0.4. Company name and address of manufacturer: M1  
0.5. SEAT, S.A.  
Autovia A-2, Km. 585  
ES-08760 Martorell

LVV Nr 417406  
Hersteller Cupra  
Model Born  
Variante DE - LimS5 150, (58 kWh), 2021 - 2024 60 kWh 63 kWh  
Listenpreis 35.848,74  
VIN VSSZZZK19PP001509  
Erstzulassungsdatum 1.12.2022  
Kennzeichen M QX138E

# Zustandsbericht / Minderwertgutachten

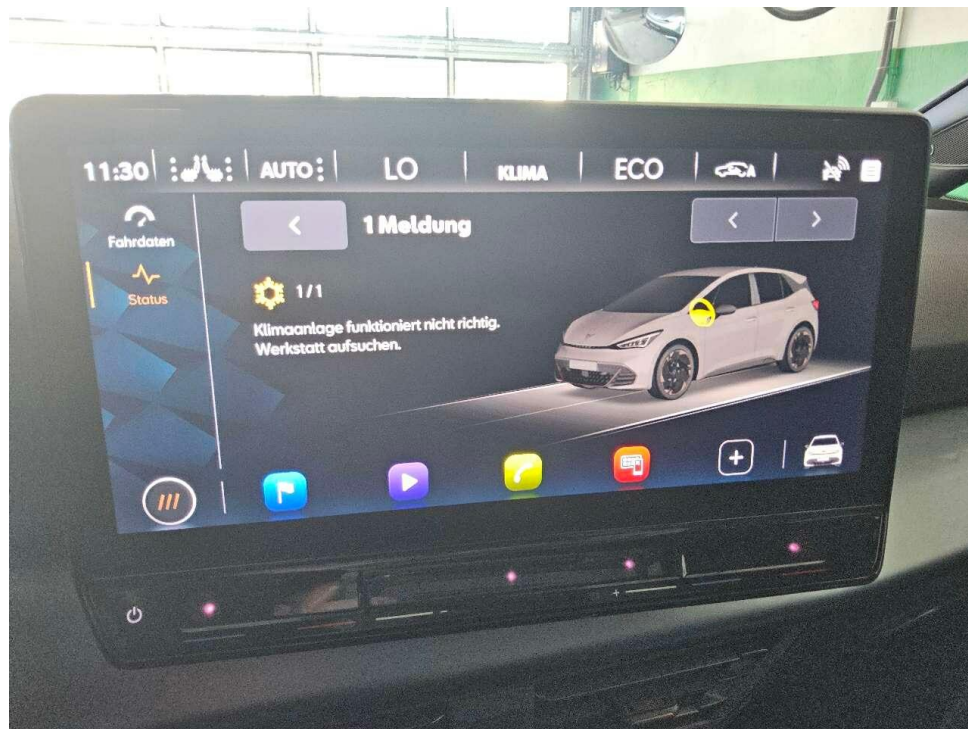
Bild 14 : Fehlermeldung Klimaanlage  
Klimaanlage funktioniert nicht richtig, prüfen ggf. instandsetzen

1. Klimaanlage funktioniert nicht richtig, prüfen ggf. instandsetzen, prüfen und Befund festlegen, Schadenerweiterung möglich (Bild 14)
2. Glanzgedrehte LM-Felge vorne rechts verkratzt, erneuern (Bild 17, 18)
3. Glanzgedrehte LM-Felge hinten rechts verkratzt, erneuern (Bild 15, 16)

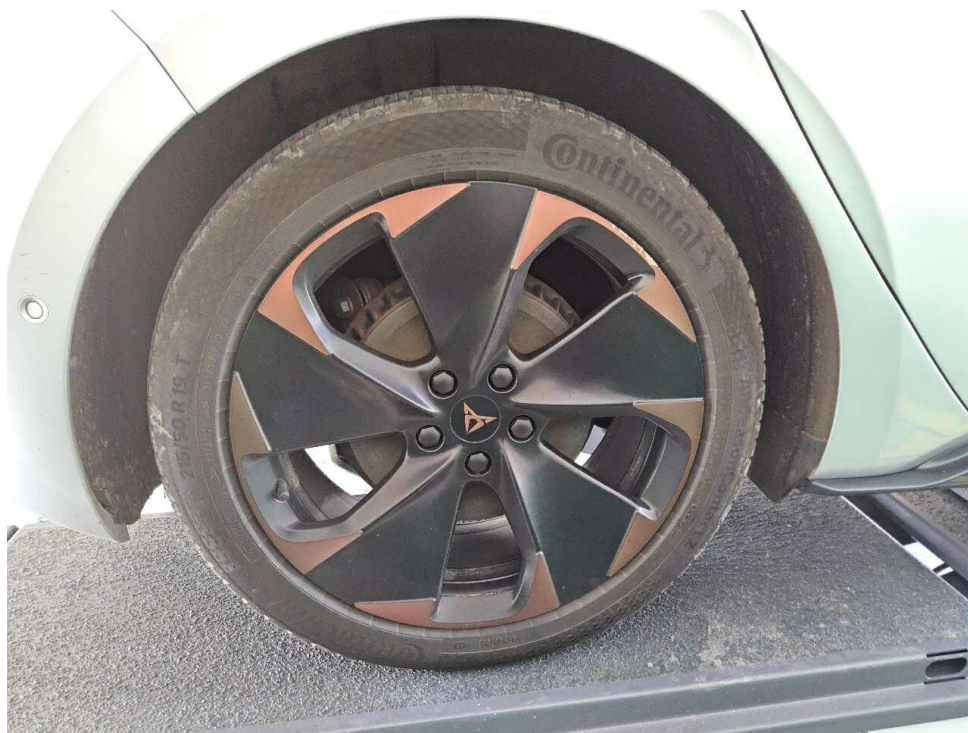
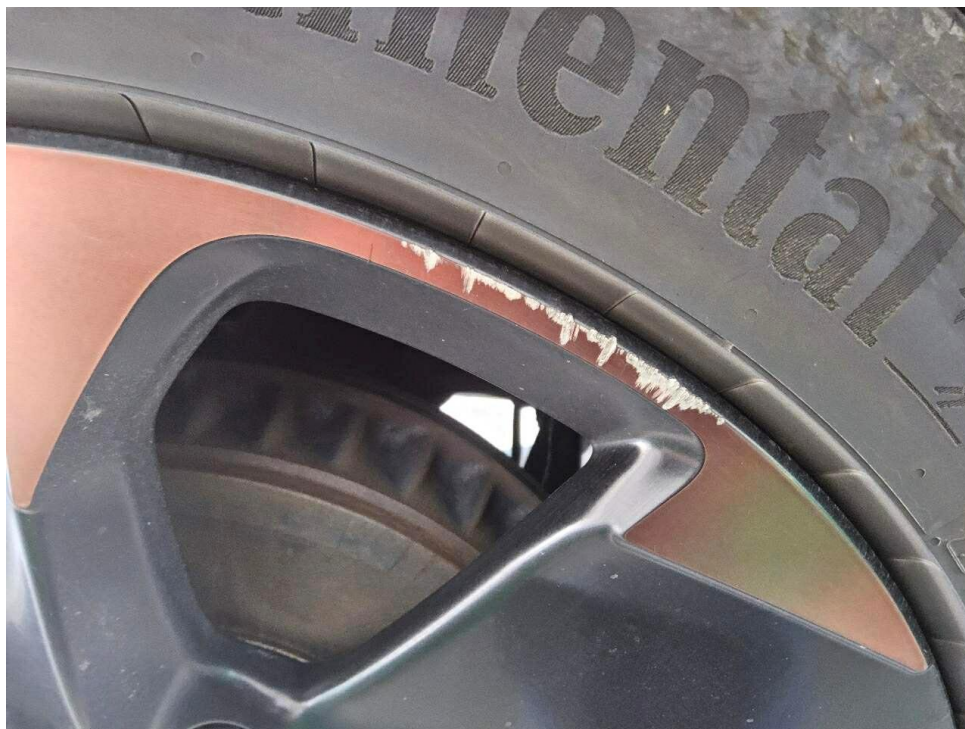
Bild 15 : Glanzgedrehte LM-Felge hinten rechts verkratzt

Bild 16 : Glanzgedrehte LM-Felge hinten rechts verkratzt

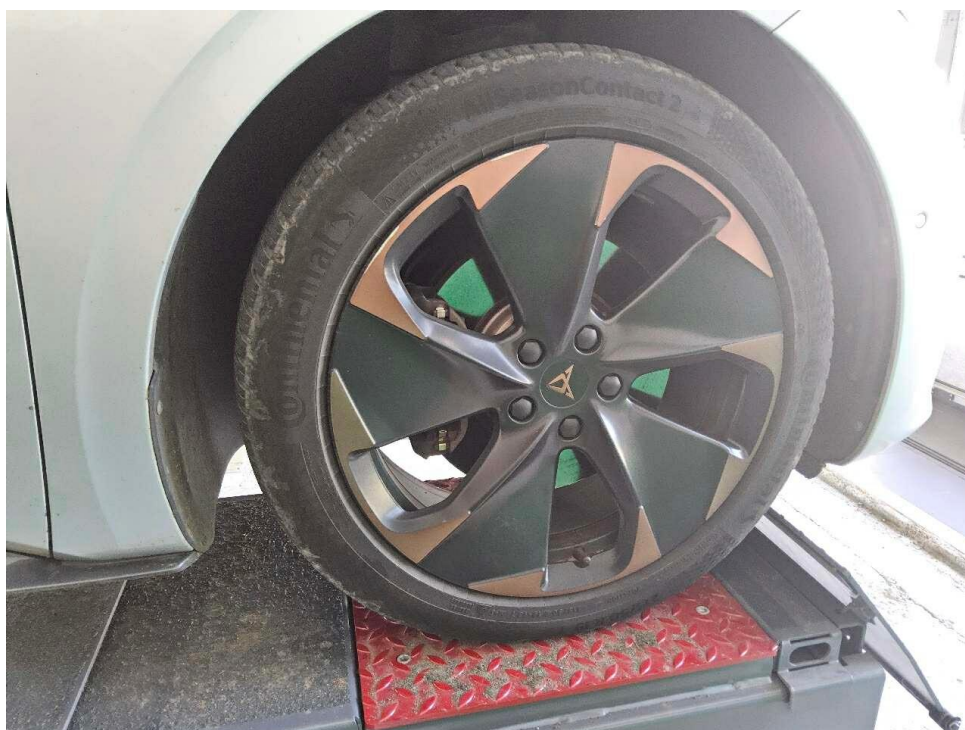
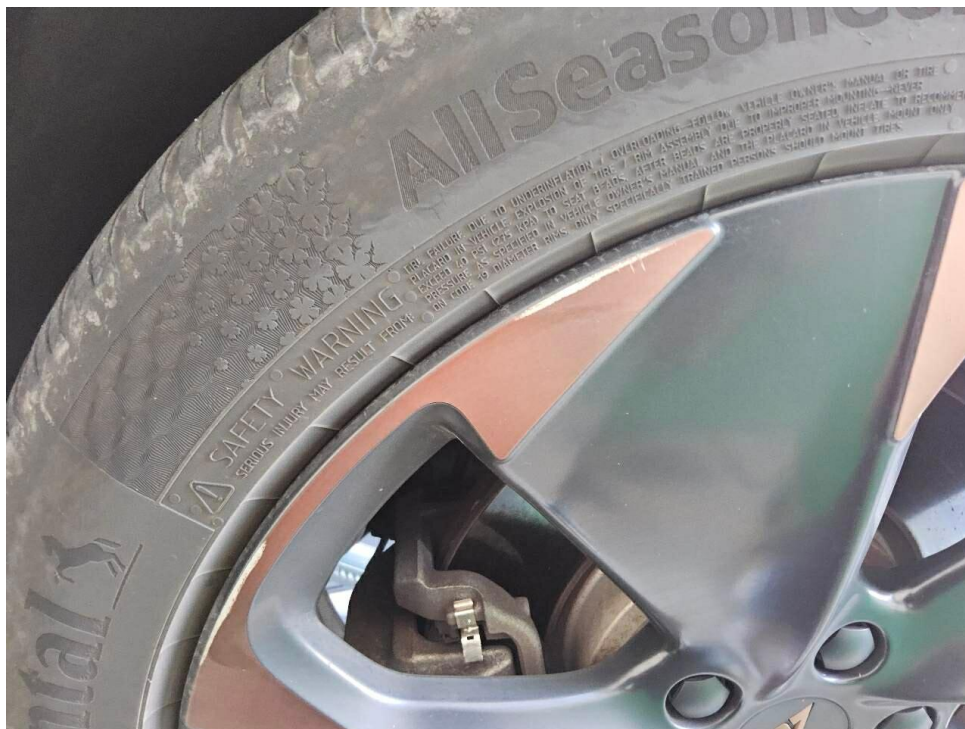
Bild 17 : Glanzgedrehte LM-Felge vorne rechts verkratzt

Bild 18 : Glanzgedrehte LM-Felge vorne rechts verkratzt
