EG-Übereinstimmungsbescheinigung

Zustandsbericht/Minderwertgutachten-Leasing

Erstzulassung	13.04.2022	Letzte Zulassung	13.04.2022
Fahrzeugart	PKW	Hersteller	BMW
Marke	BMW	Typ / Verkaufsbez.	220i Gran Coupe Aut. M Sport
Aufbauart	Limousine	Türen	4
Sitzplätze	5	Fahrzeug-Ident.-Nr.	WBA31AK0307K67537
HSN / TSN	0005 / DBC	Schlüssel-Nr.	10137420
Km-Stand abgelesen	31375	Nächste HU §29 StVZO	05 / 2027
Energiequelle / Kraftstoff	Benzin	Leistung (kW)	131
Hubraum (ccm)	1998	Schadstoffklasse:	EURO6;WLTP;AP;PI/CI; M, N1 I
Getriebe	Automatik	Felgen	Leichtmetall
Farbe (Hersteller)	Alpinweiss Uni (300)	Polster / Farbe	Teilleder / Anthrazit

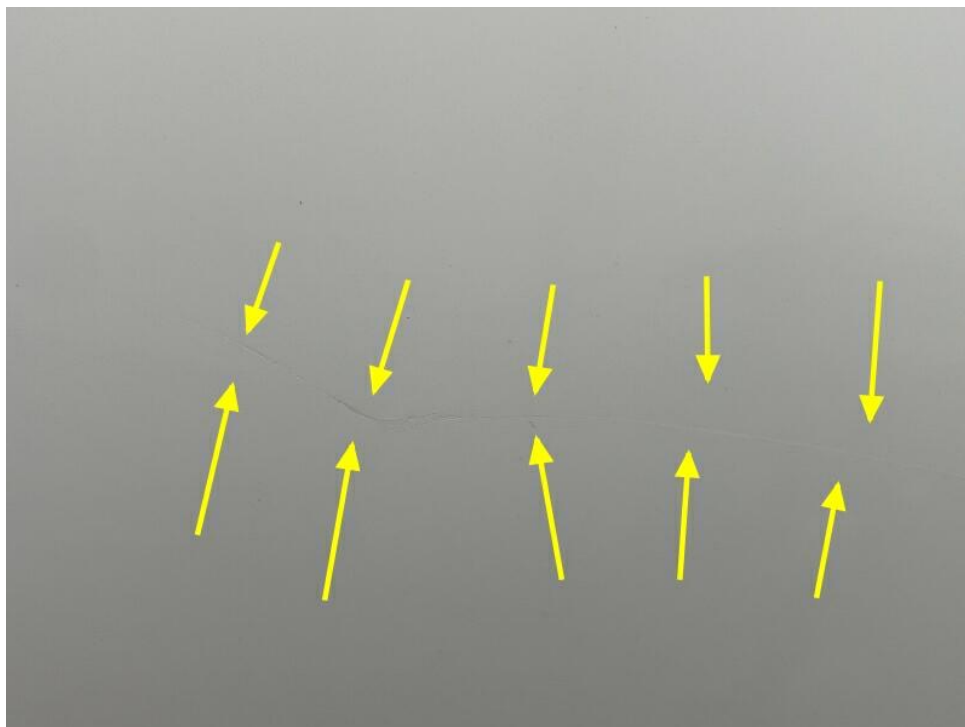
Bild 13 : Tür hinten rechts tief verkratzt

1. Tür vorn links eingedellt, drücken (Bild 22, 23)
2. Tür hinten rechts tief verkratzt, lackieren mit Lackaufbau (Bild 13)
3. Seitenschweller links verkratzt, smart repair (Bild 27, 28)

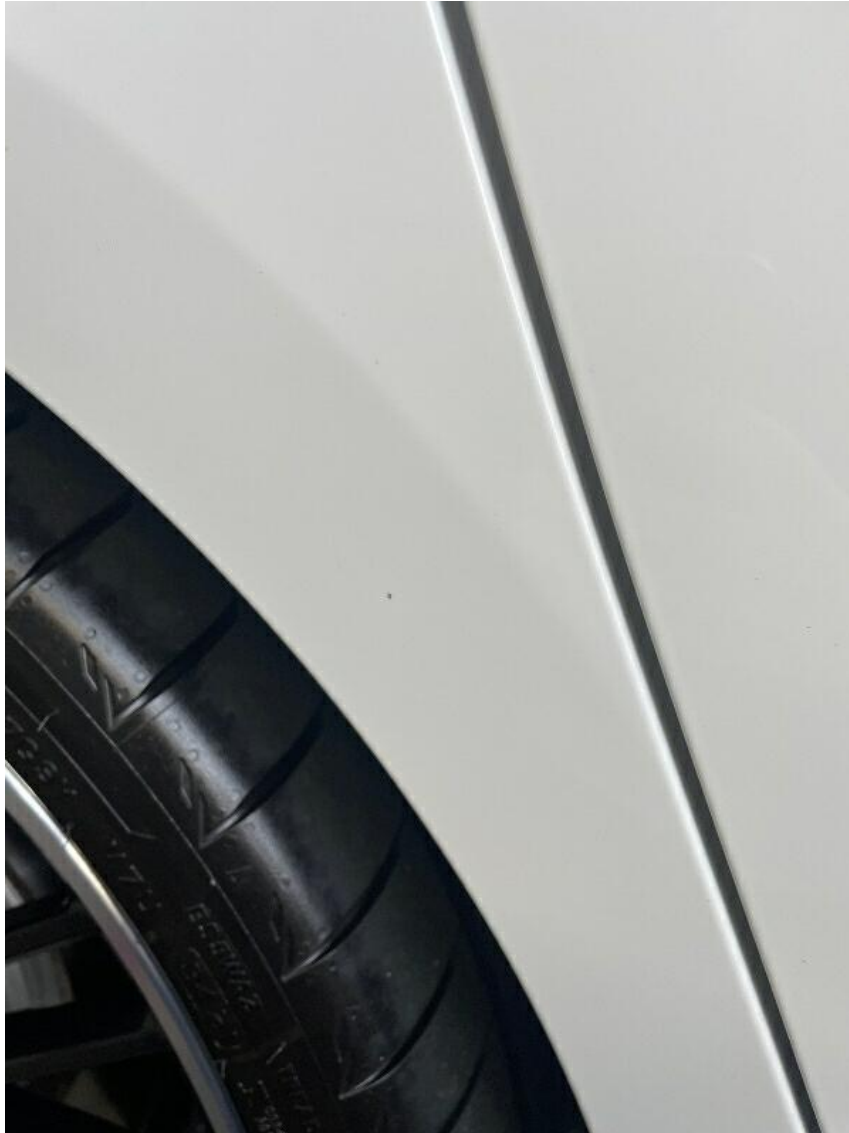
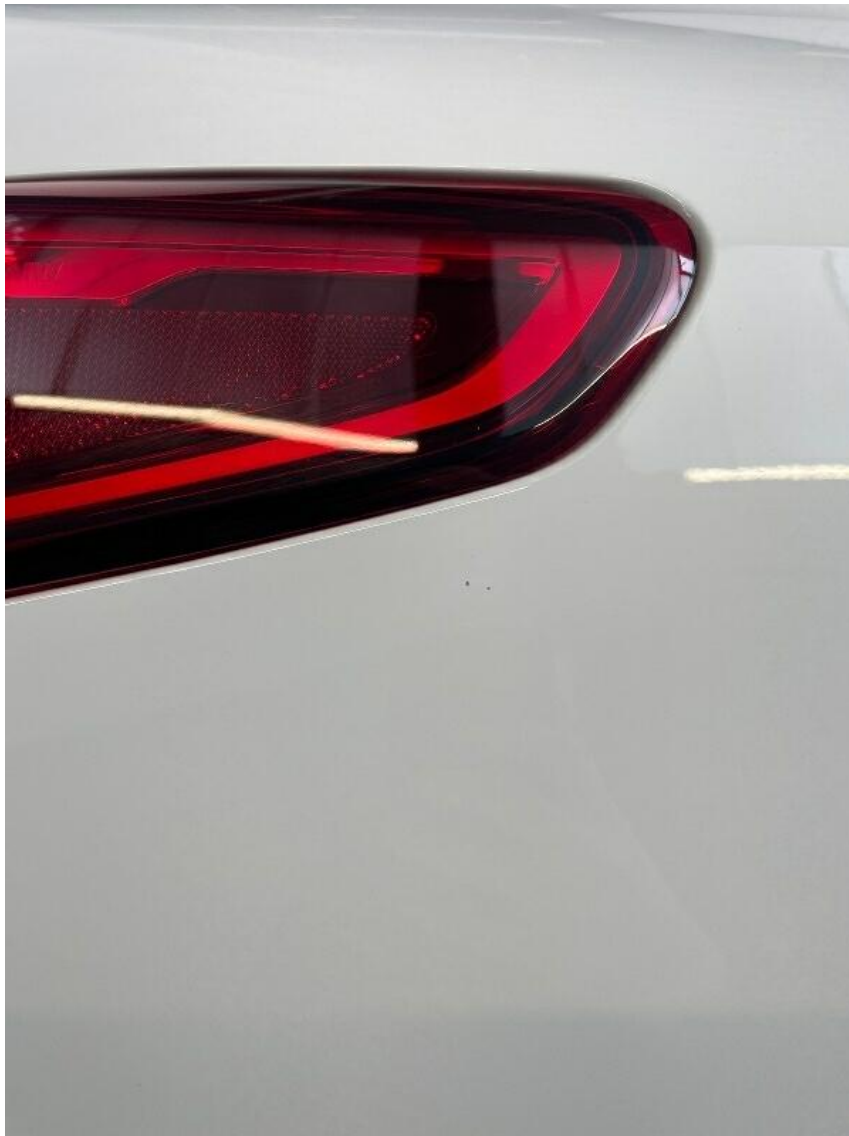
Bild 14 : Seitenwand hinten rechts Steinschläge

Bild 15 : Seitenwand hinten rechts Steinschläge

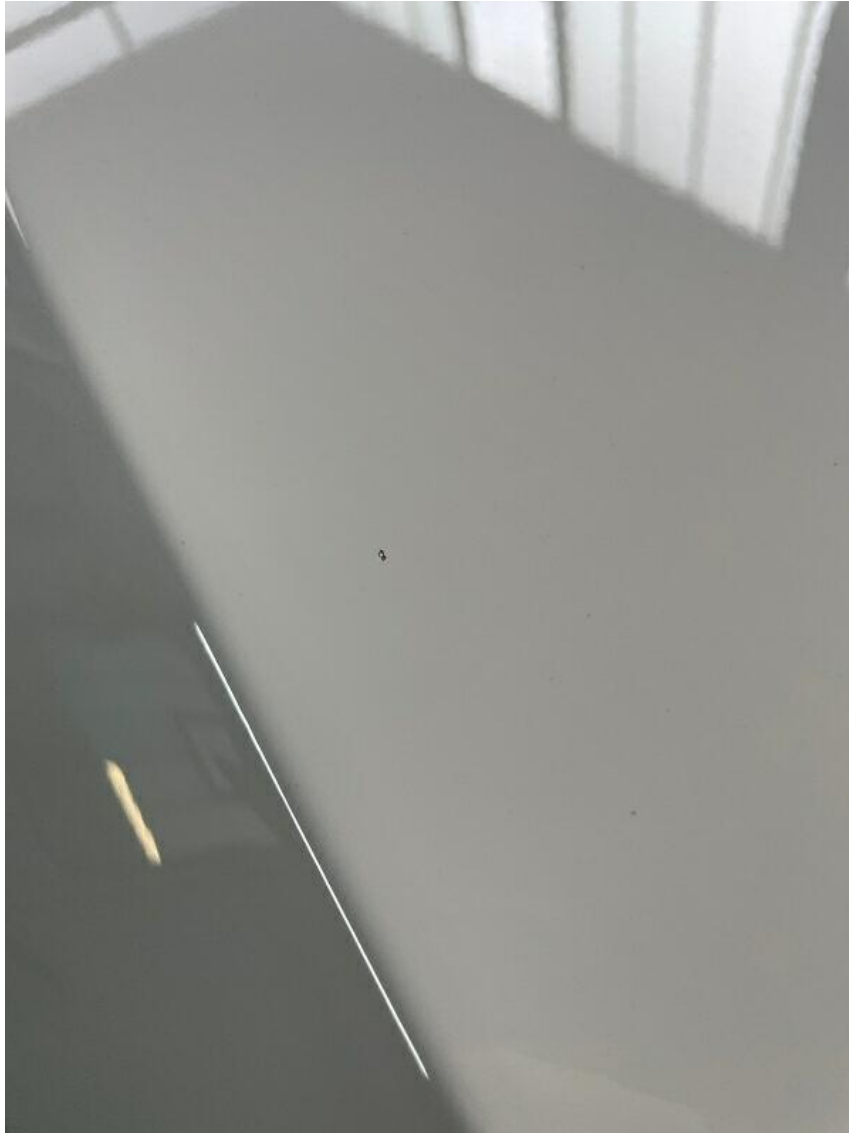
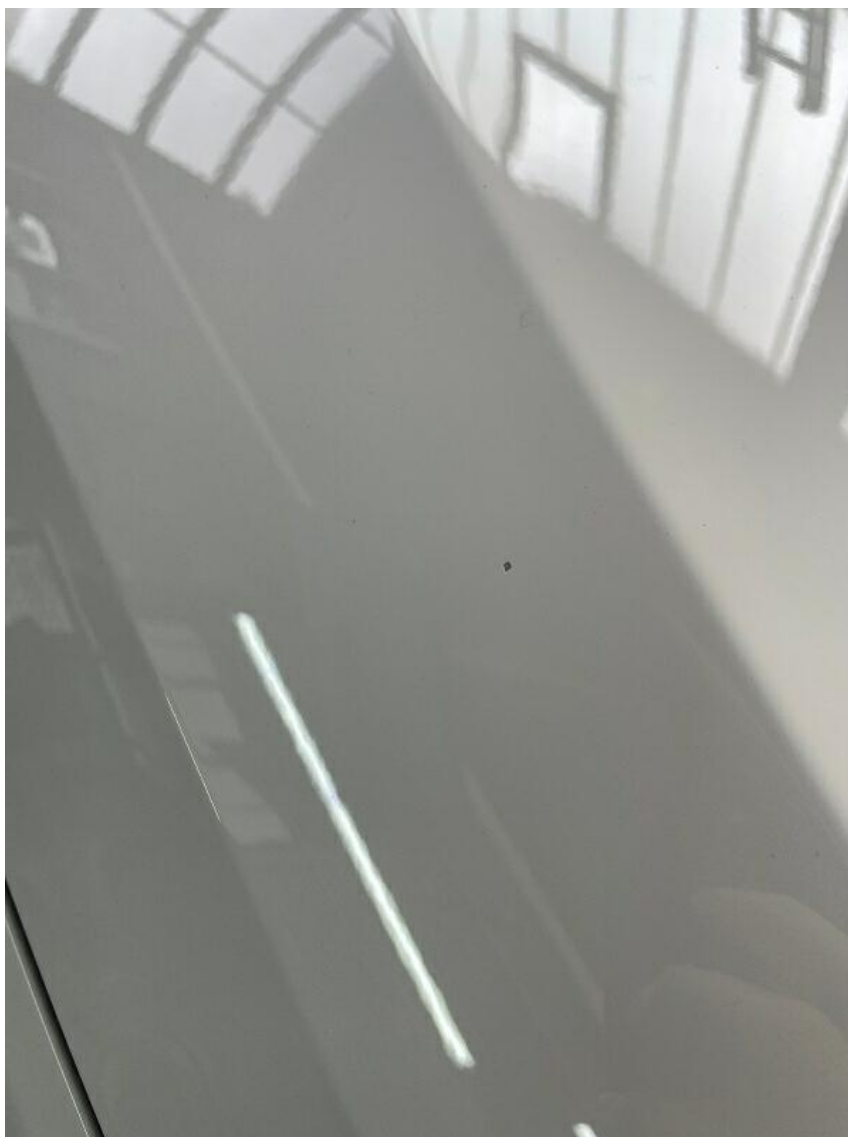
Bild 16 : Motorhaube Steinschläge

Bild 17 : Motorhaube Steinschläge

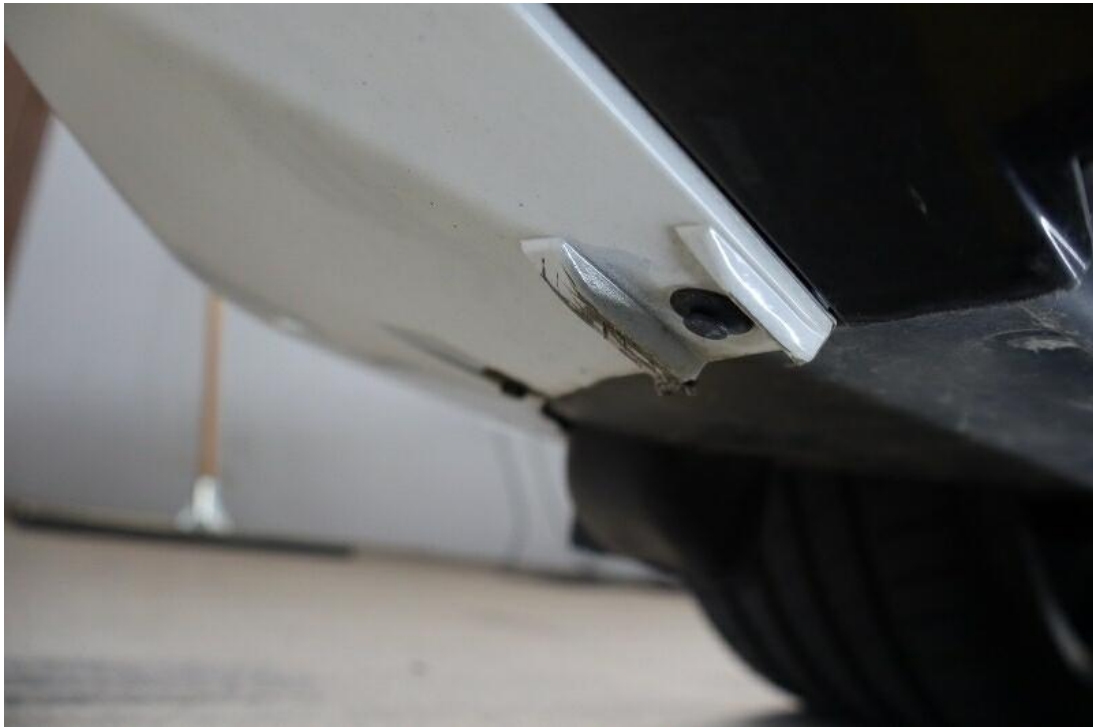
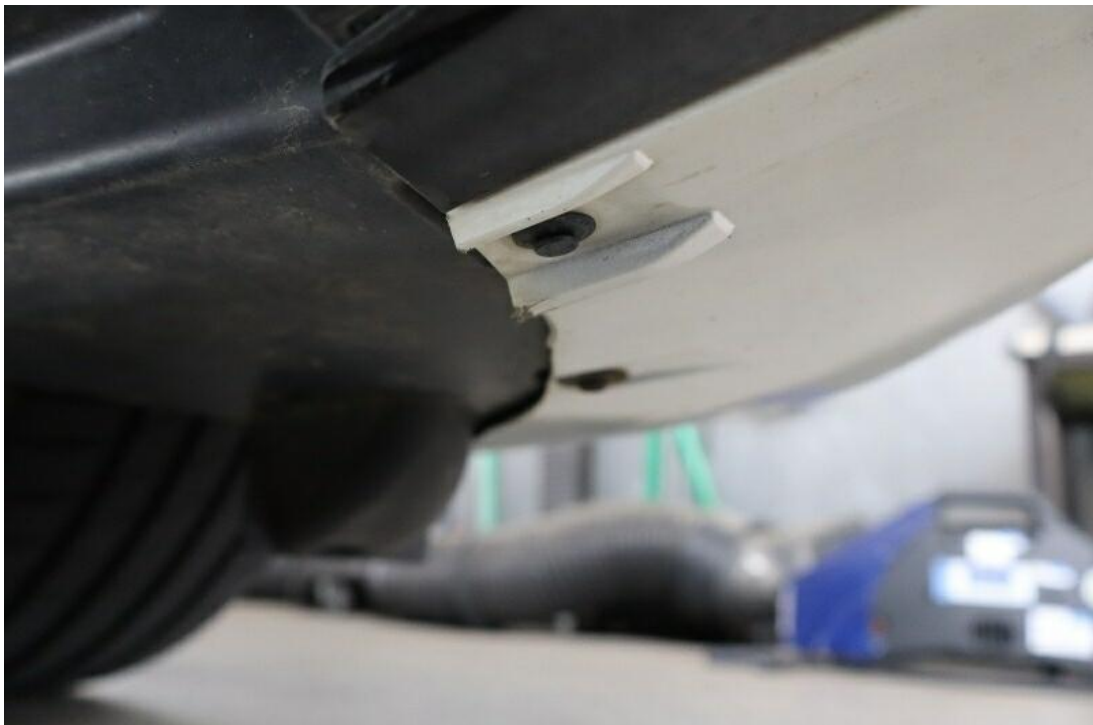
Bild 18 : Stoßfängerverkleidung vorn verkratzt unterhalb und diverse Steinschläge

Bild 19 : Stoßfängerverkleidung vorn verkratzt unterhalb und diverse Steinschläge

Stoßängerverkleidung vorn verkratzt unterhalb und diverse Steinschläge (Bild 18, 19)
Motorhaube Steinschläge (Bild 16, 17)
Windschutzscheibe Steinschläge (Bild 20)
Felge hinten rechts Kratzer (Bild 21)
Tür vorn rechts Steinschläge (Bild 24, 25)
Seitenwand hinten rechts Steinschläge (Bild 14, 15)
Tür hinten links Steinschläge (Bild 26)
A-Säule links Steinschlag

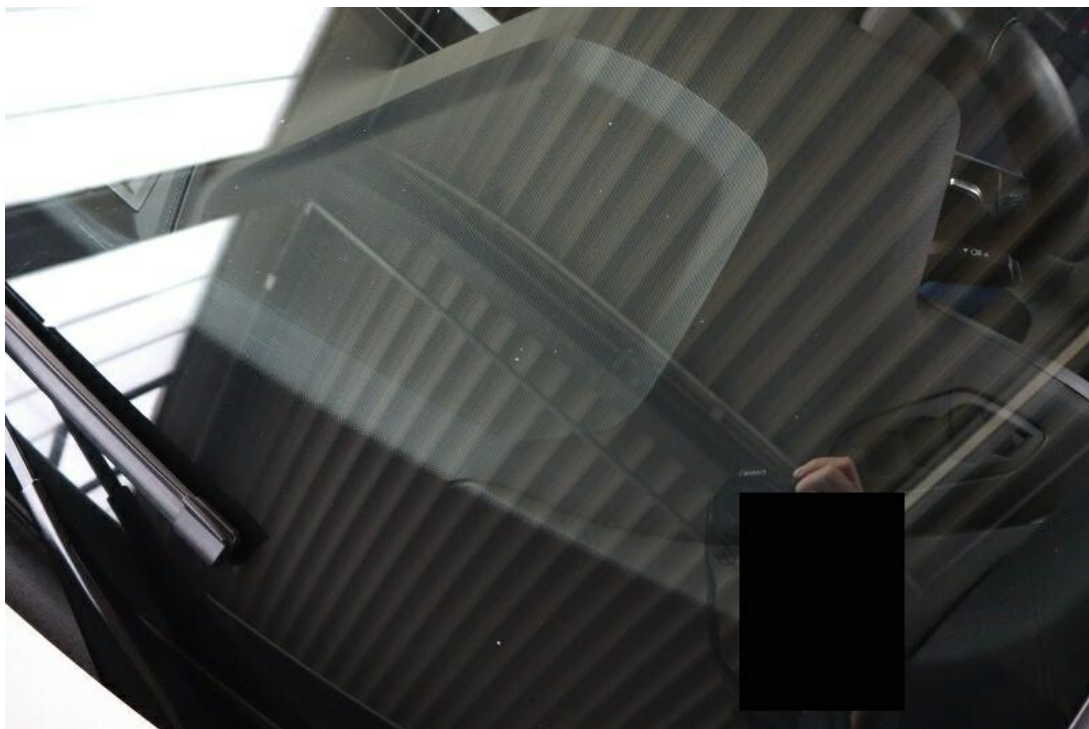
Bild 20 : Windschutzscheibe Steinschläge

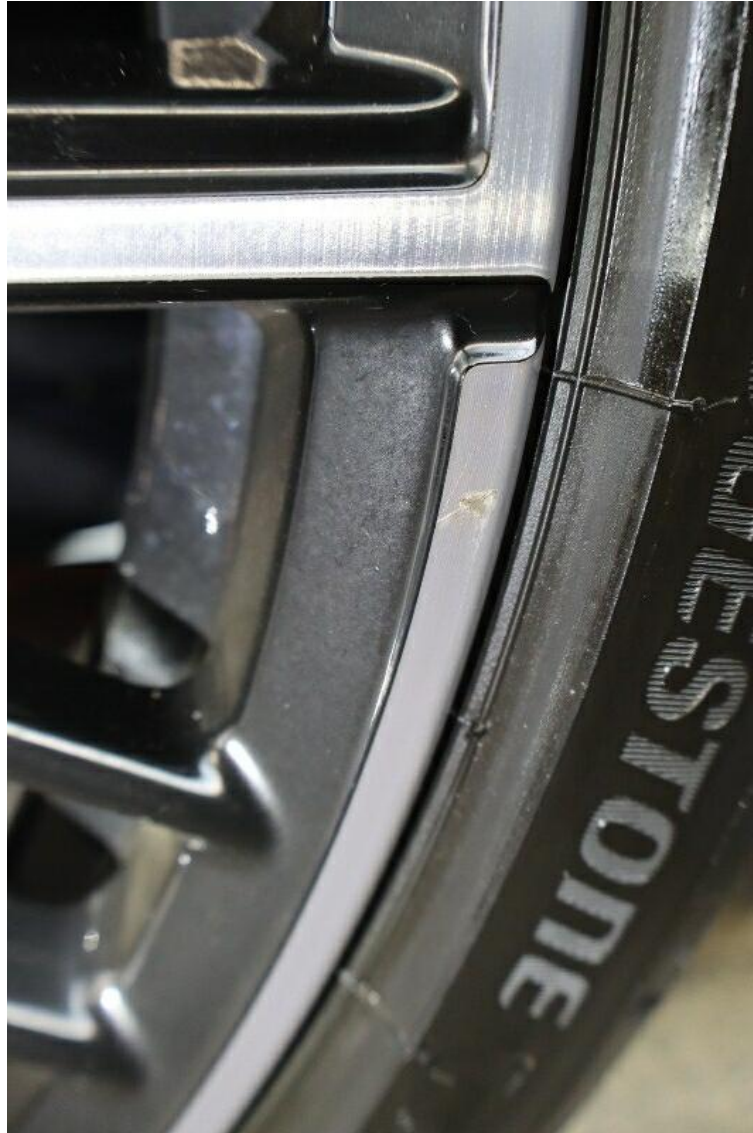
Bild 21 : Felge hinten rechts Kratzer

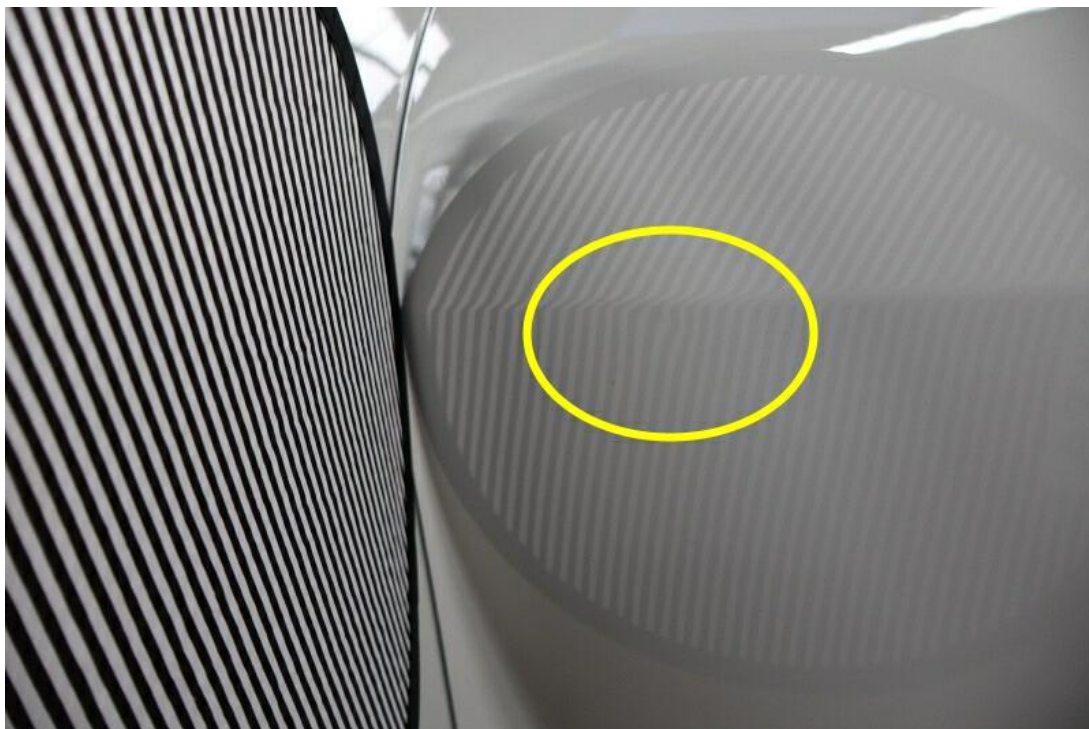
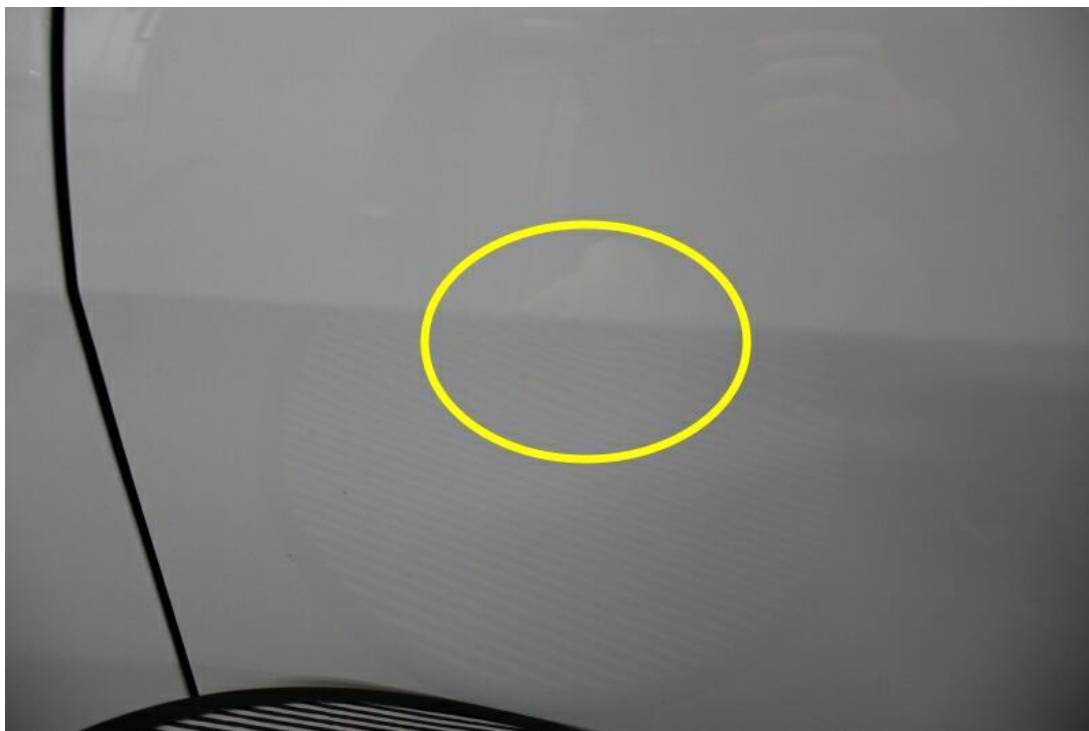
Bild 22 : Tür vorn links eingedellt

Bild 23 : Tür vorn links eingedellt

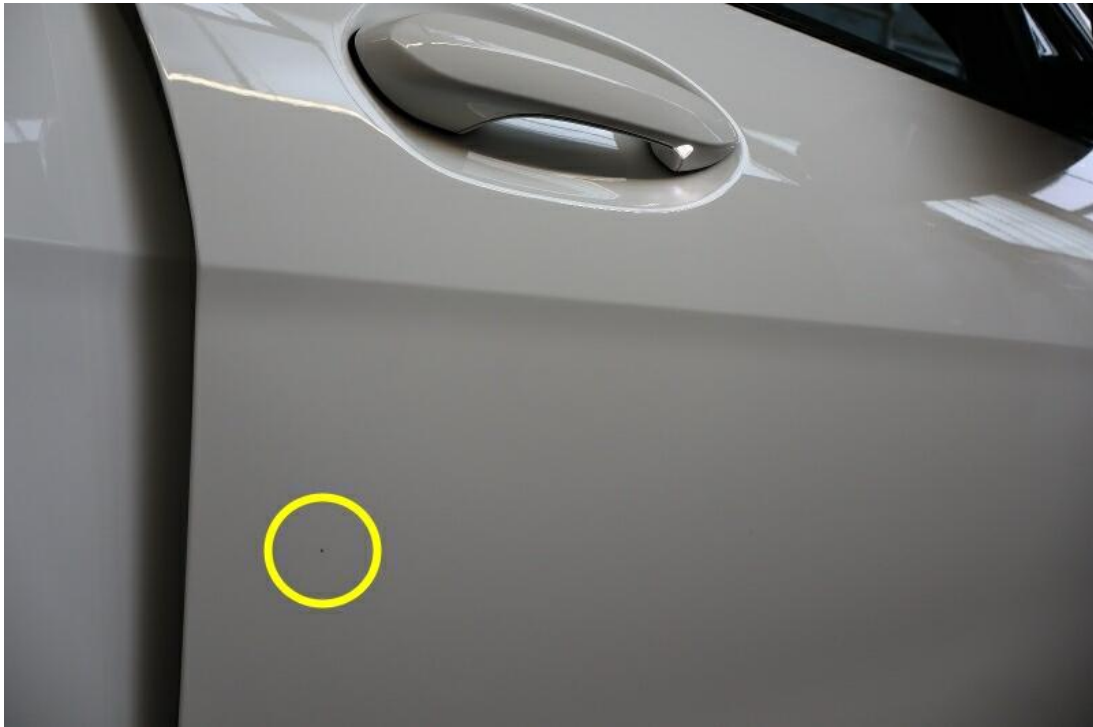
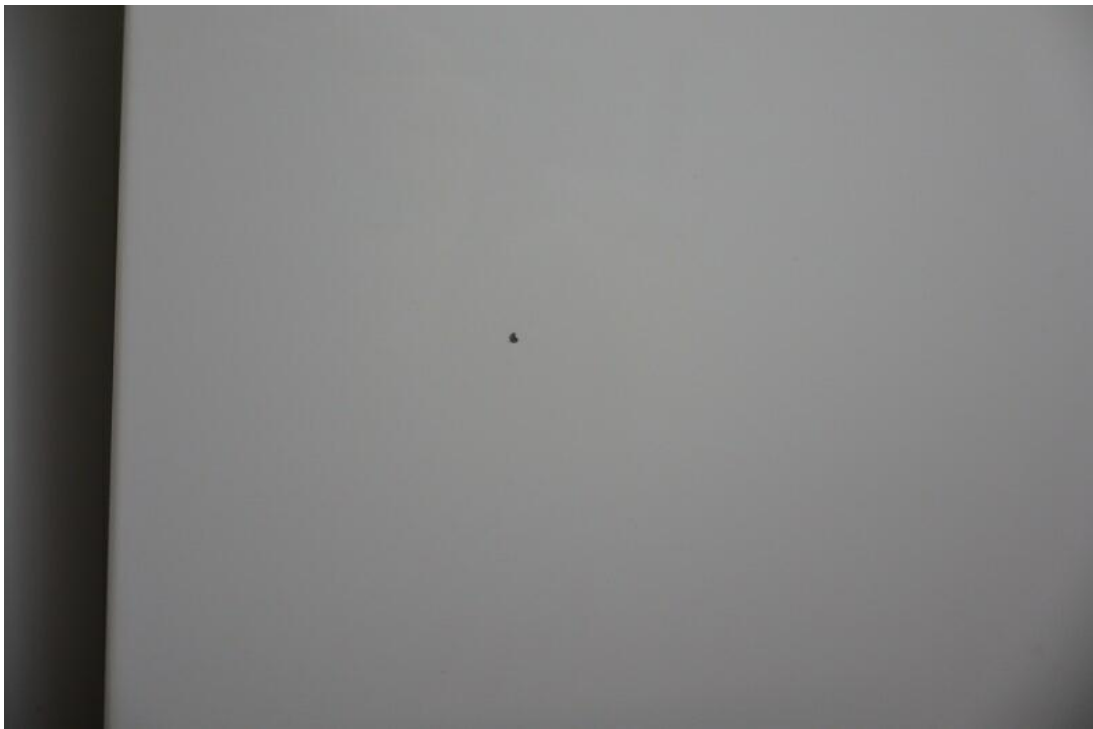
Bild 24 : Tür vorn rechts Steinschläge

Bild 25 : Tür vorn rechts Steinschläge

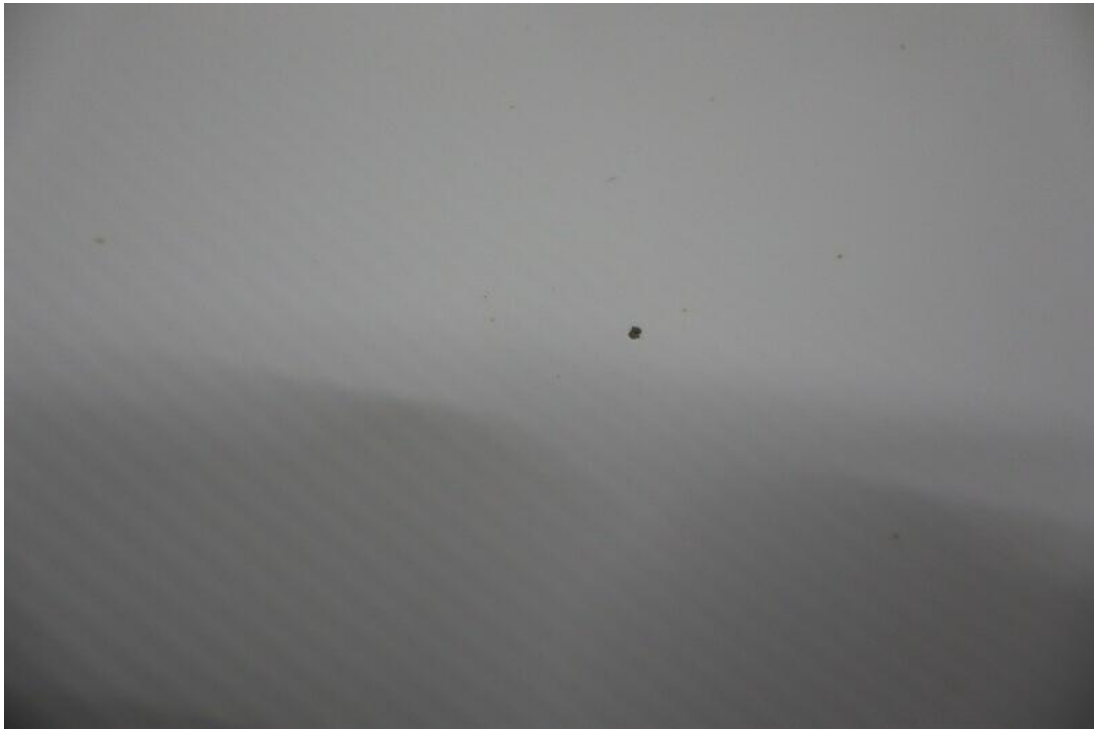
Bild 26 : Tür hinten links Steinschläge

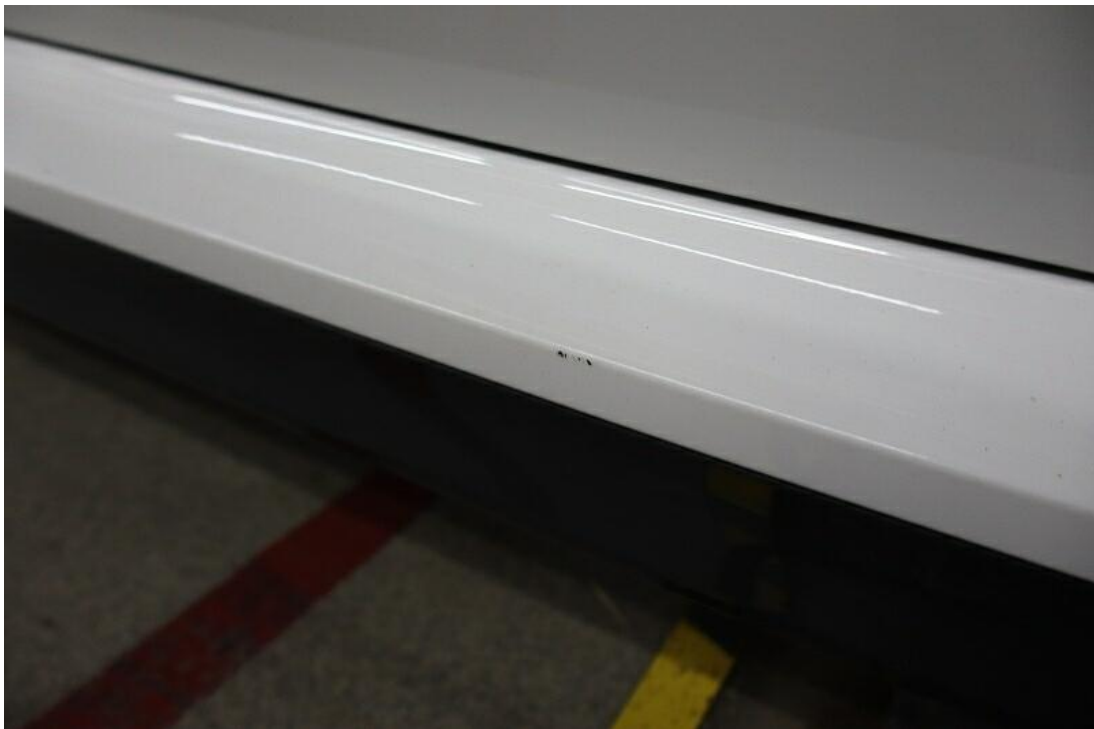
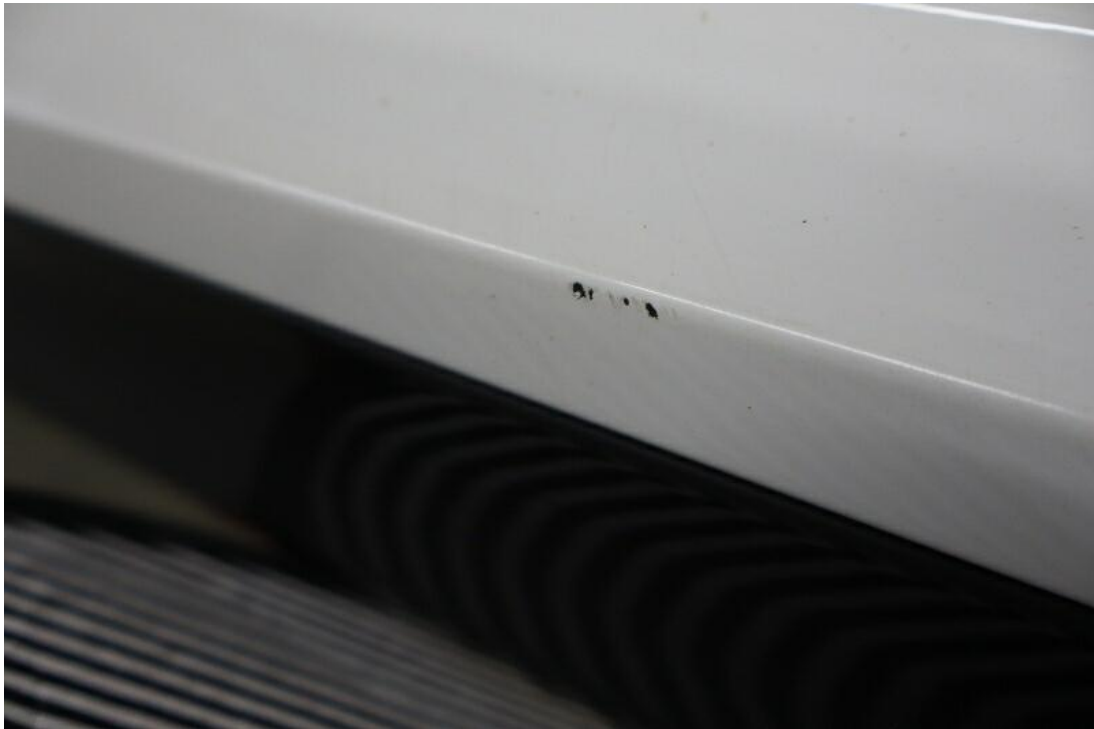
Bild 27 : Seitenschweller links verkratzt

Bild 28 : Seitenschweller links verkratzt

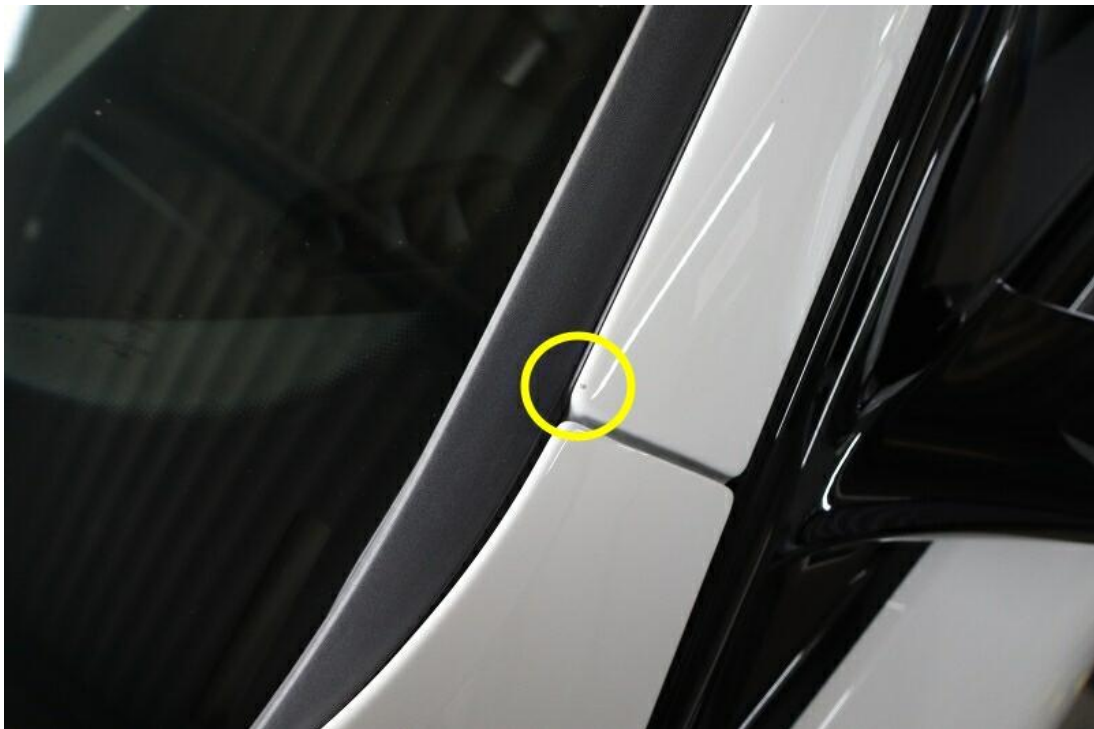
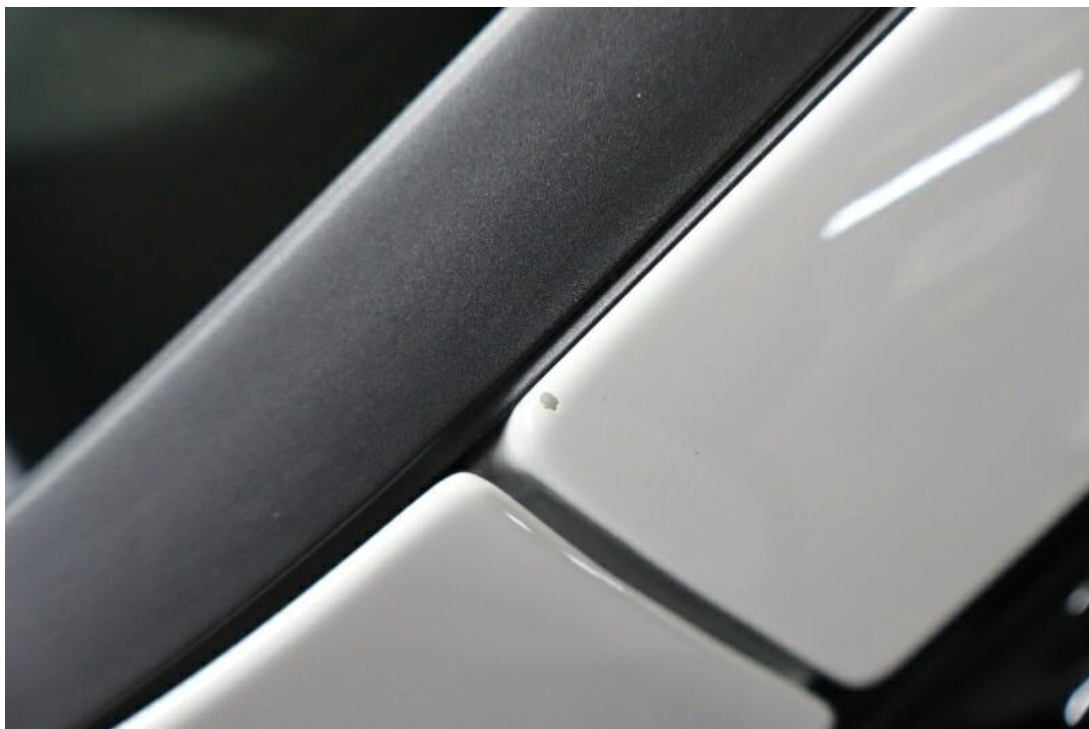
Bild 29 : A-Säule links Steinschlag

Bild 30 : A-Säule links Steinschlag
