| Model | Duster |
| Variante | Comfort 1.0 TCe 90 |
| VIN | VF1HJD20068541675 |

# Zustandsbericht / Minderwertgutachten

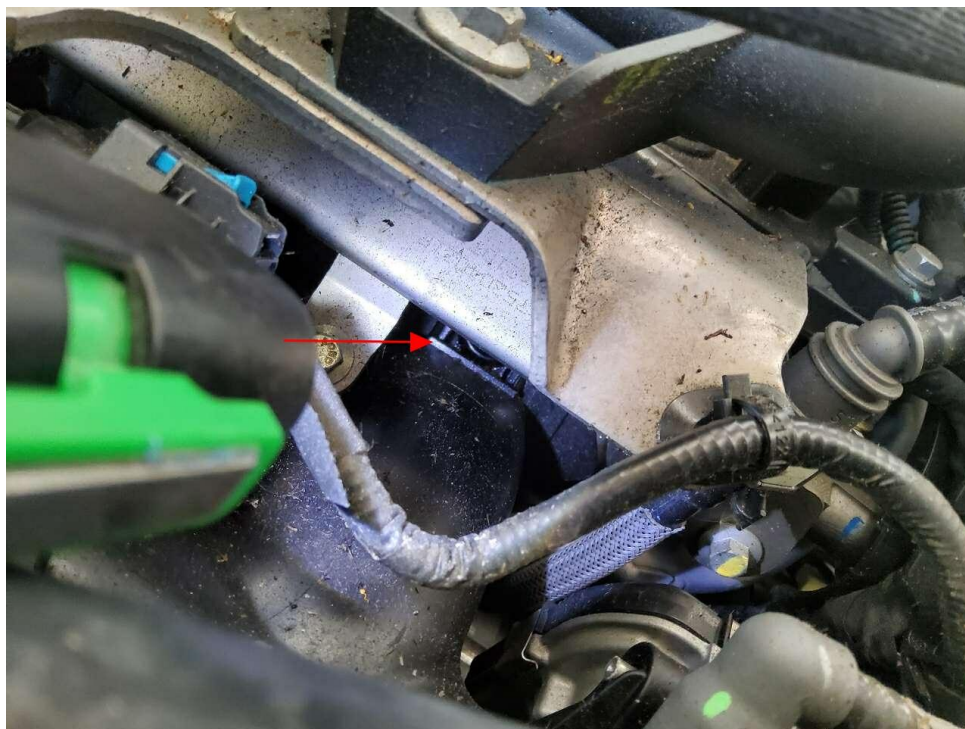
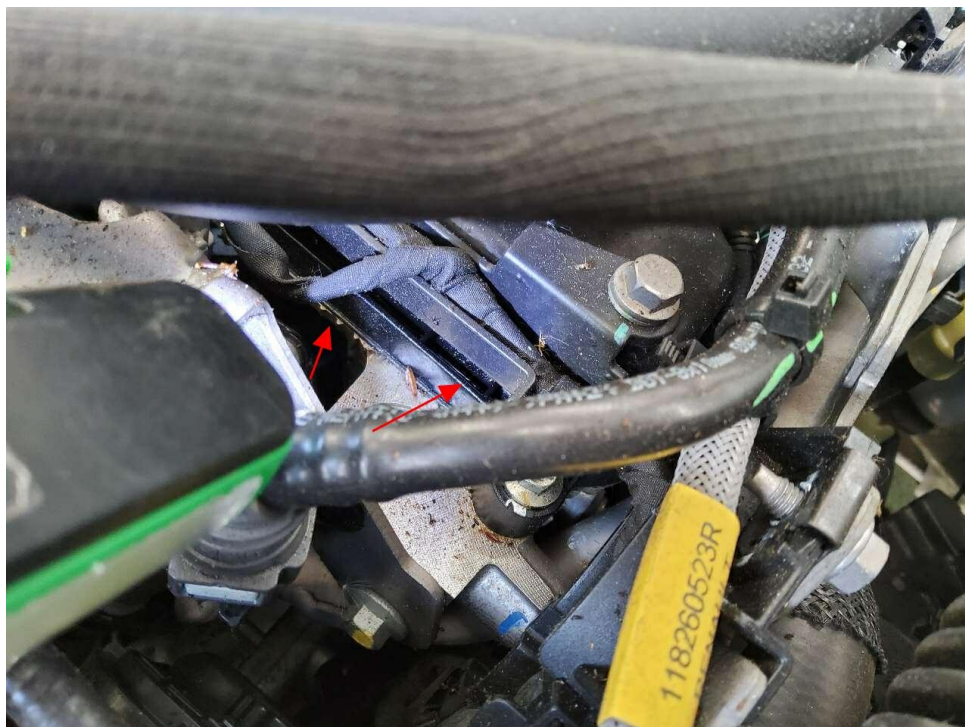
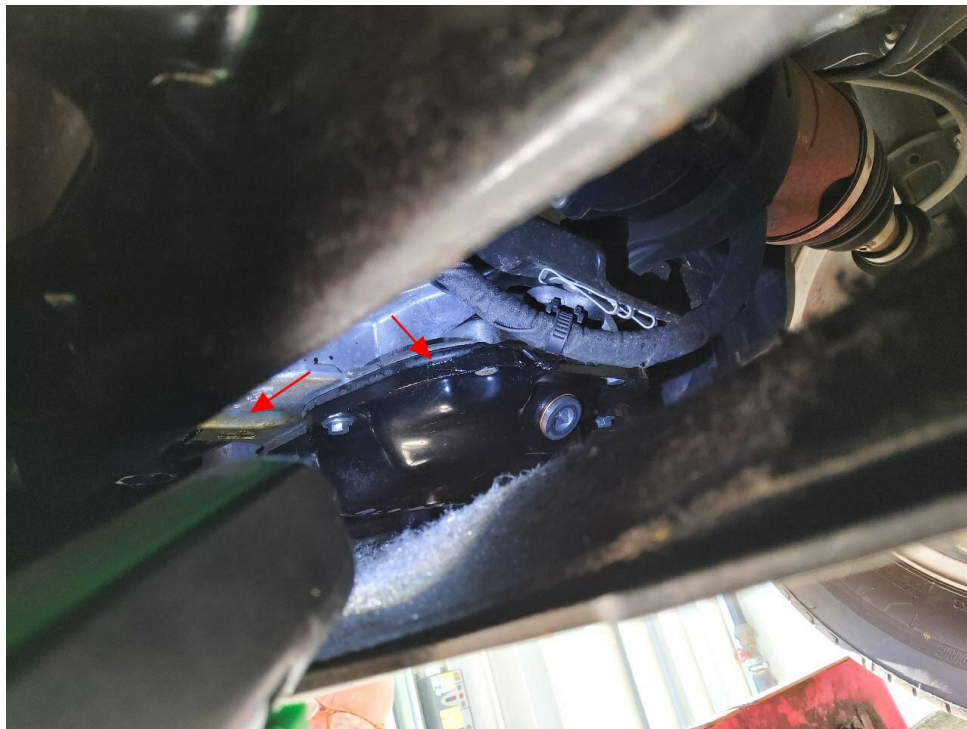
Bild 15 : Motor ölfleucht

Bild 16 : Motor ölfleucht

Bild 20 : Motor ölflecht

1. Motor ölflecht, prüfen und Befund festlegen, Schadenerweiterung möglich (Bild 15, 16, 20)
2. Felge hinten rechts zerkratzt, smart repair (Bild 19)

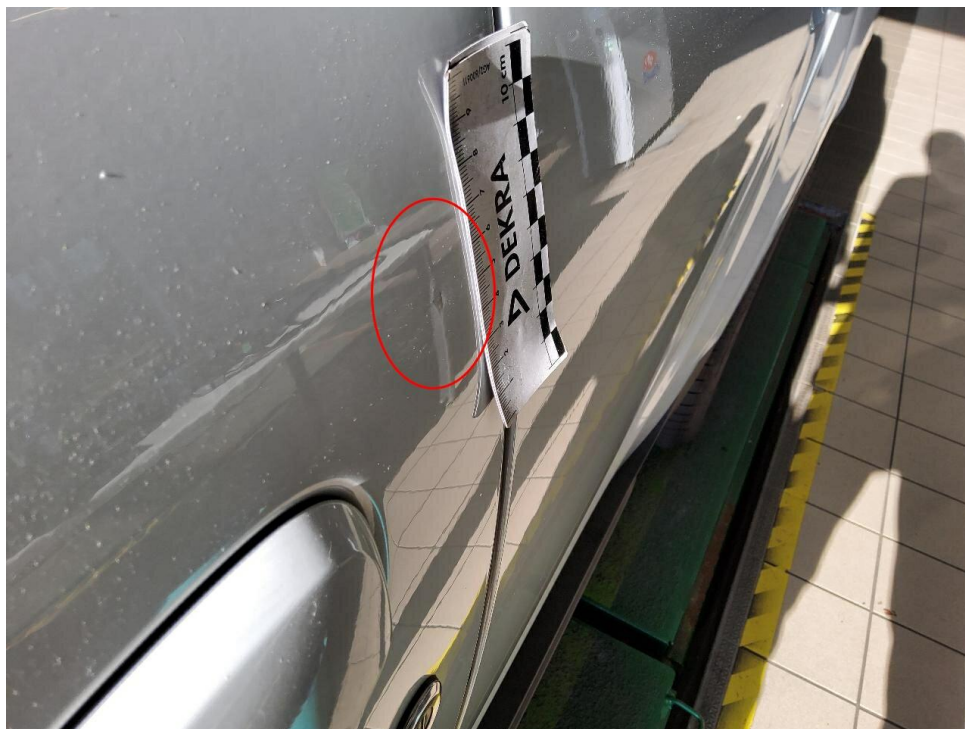
Bild 17 : Tür vorne links eingedellt

Diverse Oberflächenkratzer,  
Steinschlagbelastung Frontbereich,  
Tür vorne links eingedellt, (Bild 17)  
Aussenspiegelkappe rechts zerkratzt, polieren  
(Bild 18)

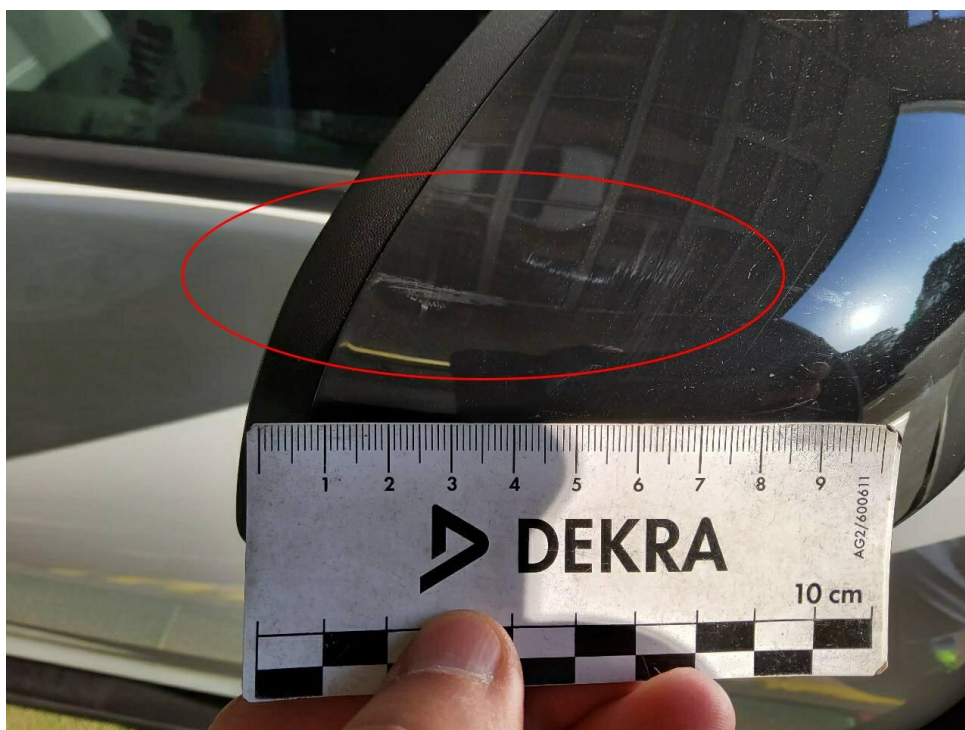
Bild 18 : Aussenspiegelkappe rechts zerkratzt

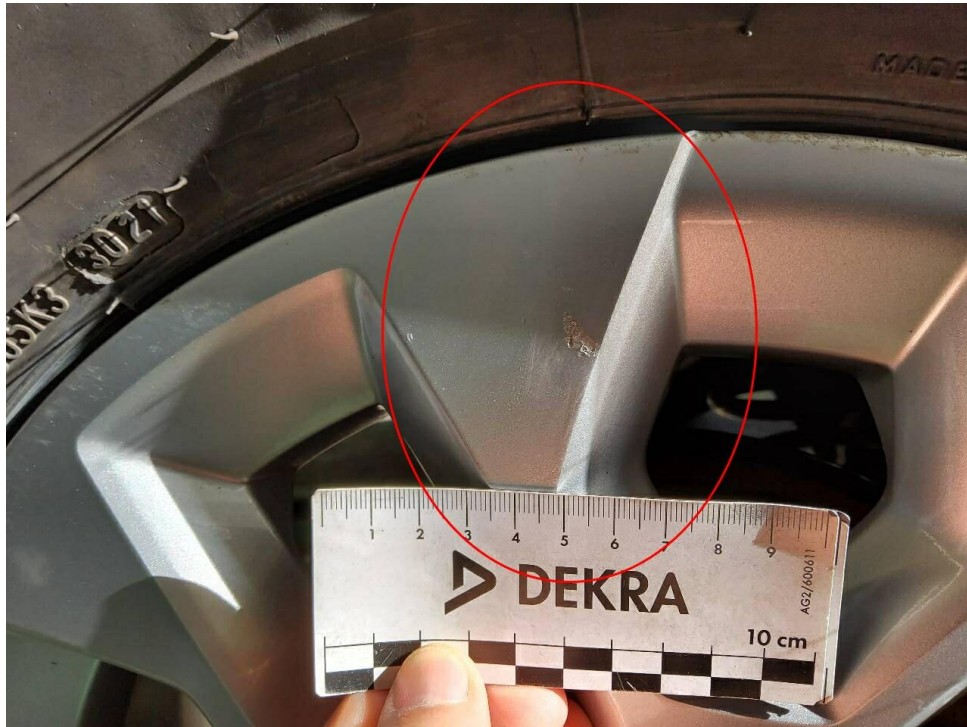
Bild 19 : Felge hinten rechts zerkratzt
