**Fahrzeugbeschreibung**

## Wartungsreport

Wertgutachten für Allane SE

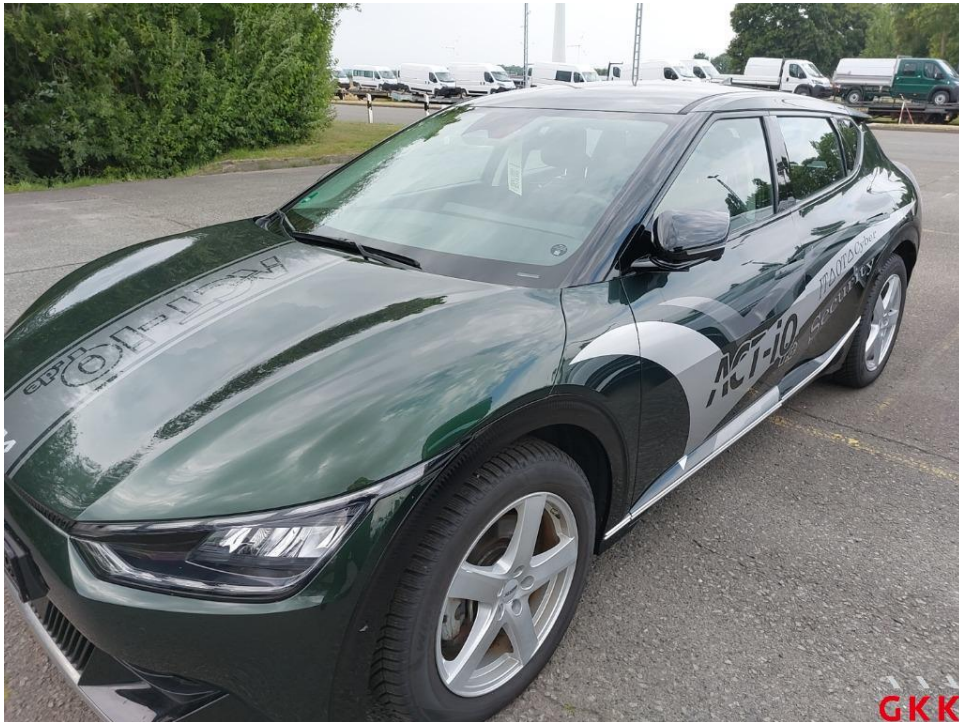
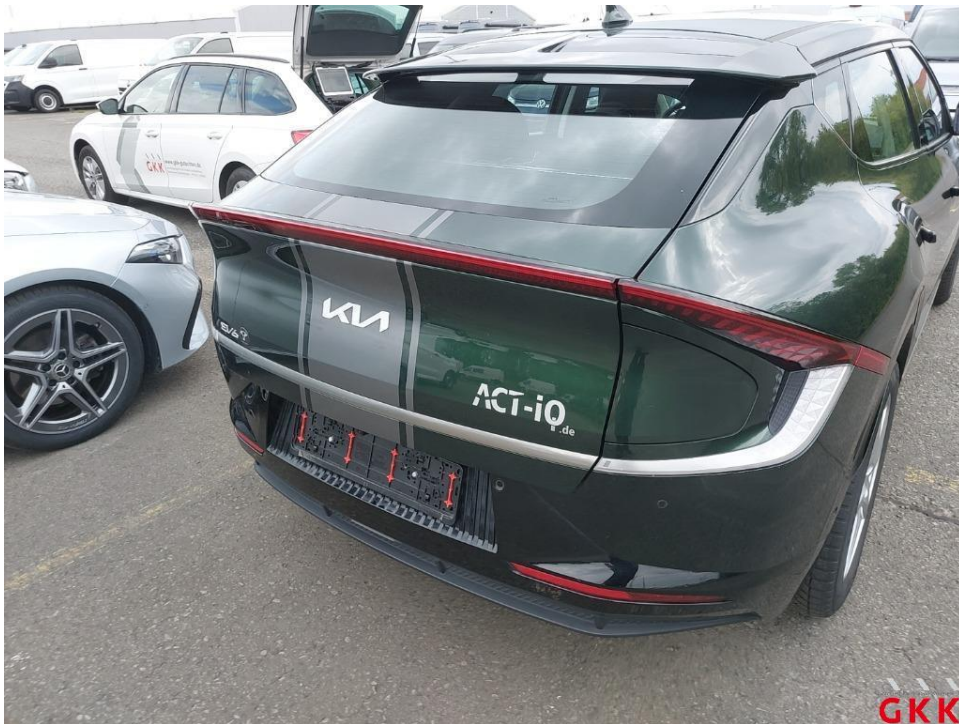
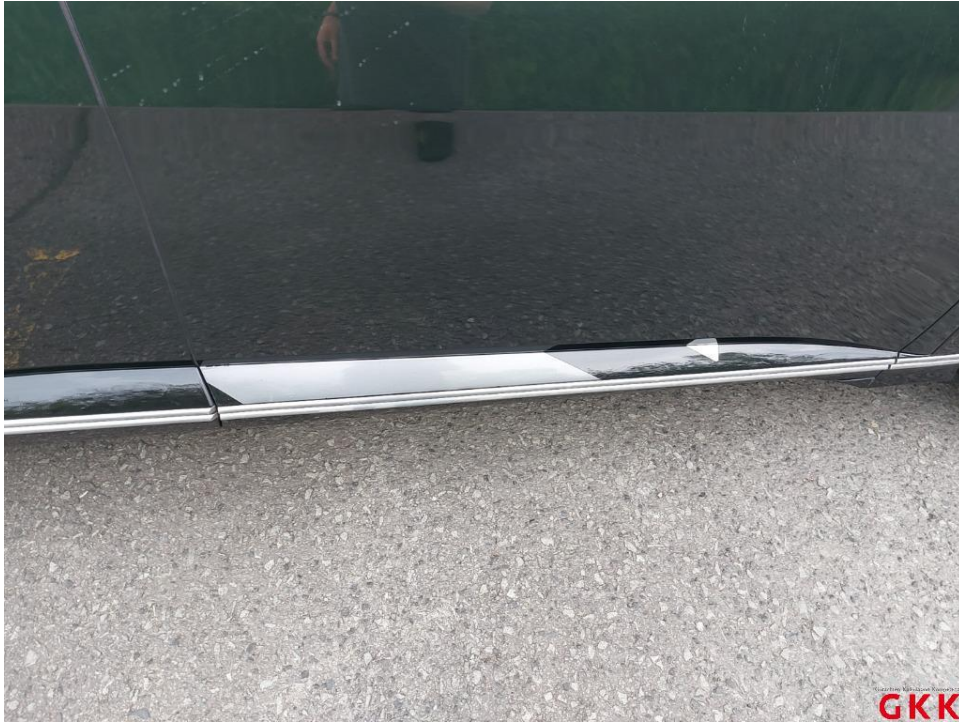
| <b>Front</b> (Angaben ohne MwSt.) | Reparaturkosten | ÜDV |
|---|---|---|
| Beschriftungs- / Werbefolie, beklebt, entkleben (Bild 13, Bild 14, Bild 15) | 126,00 € | 126,00 € |

Bild 13. Beschriftungs- / Werbefolie, beklebt, entkleben

Bild 14. Beschriftungs- / Werbefolie, beklebt, entkleben

Bild 15. Beschriftungs- / Werbefolie, beklebt, entkleben

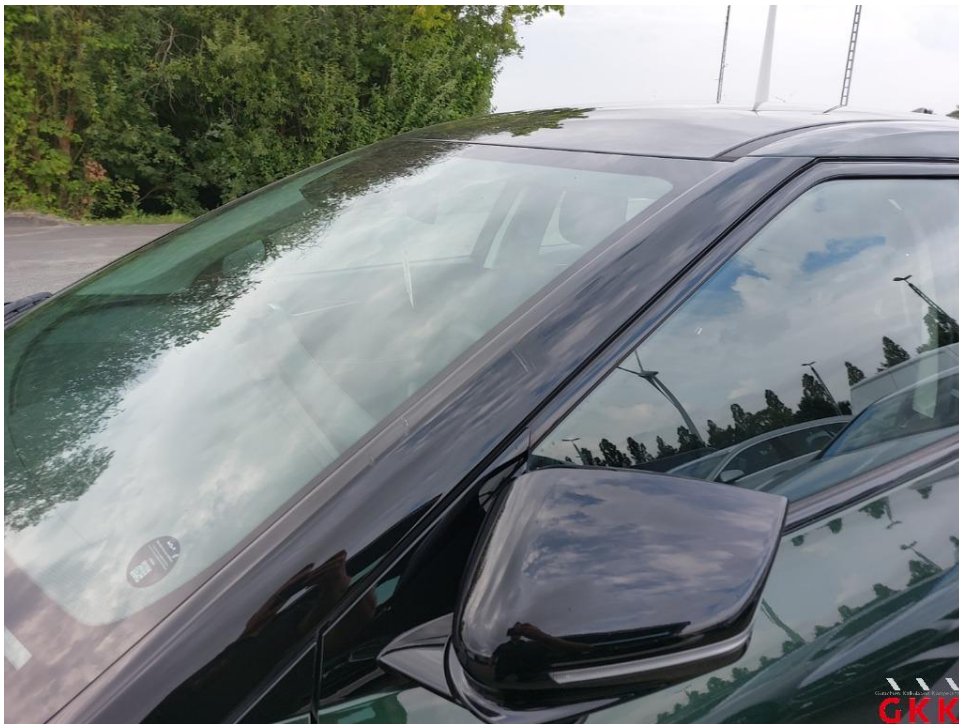
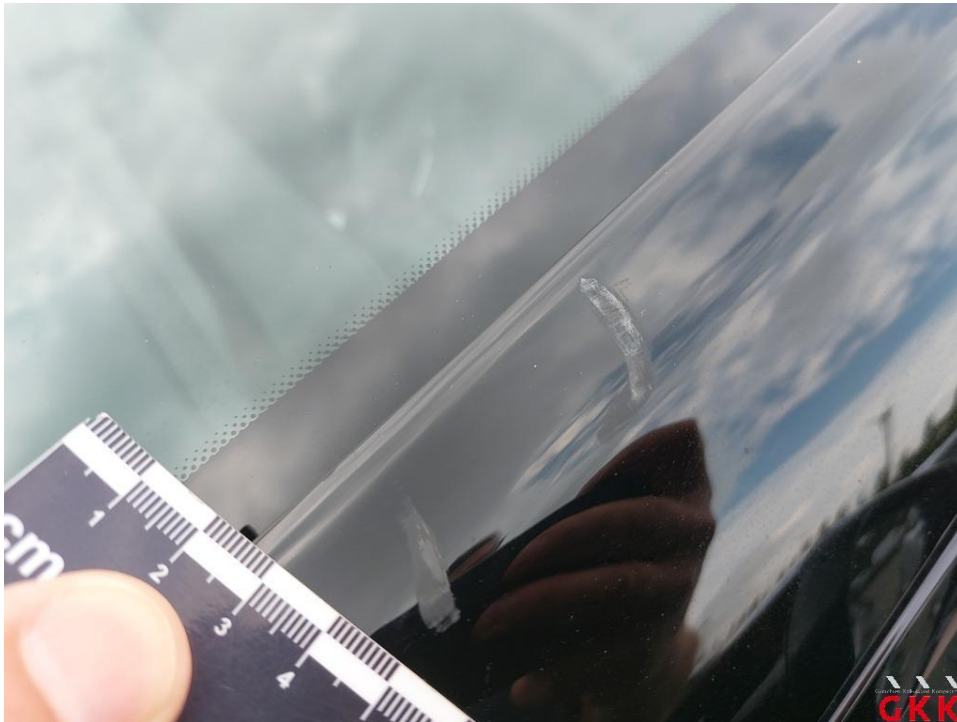
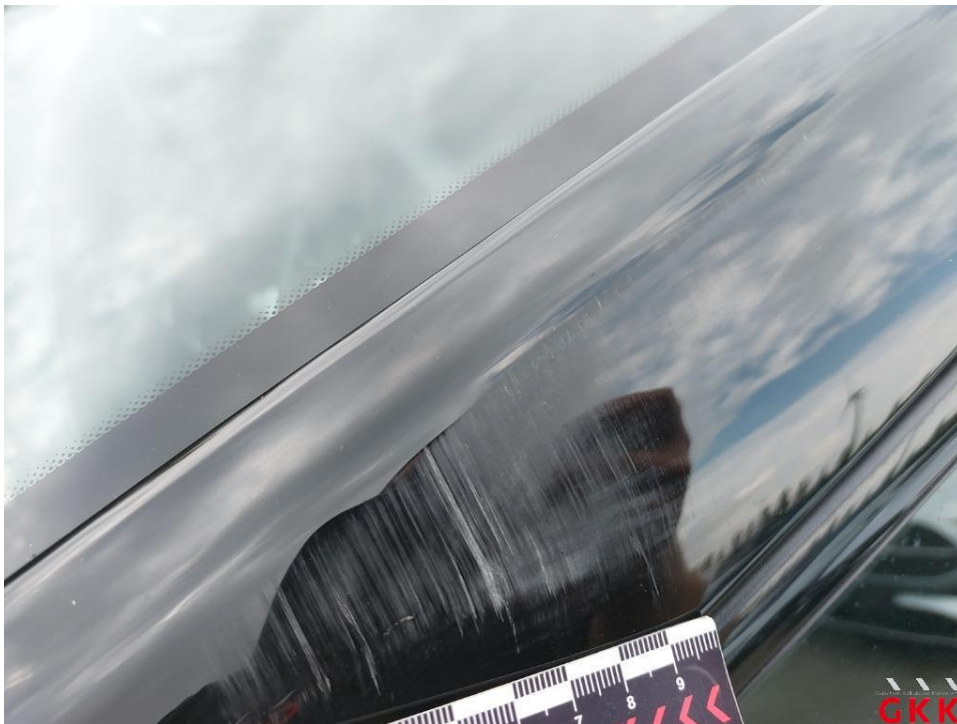
| <b>Front</b> (Angaben ohne MwSt.) | Reparaturkosten | ÜDV |
|---|---|---|
| A- Säule links Blende -lackiert-, verkratzt, lackieren (Bild 16, Bild 17, Bild 18) | 108,48 € | 86,78 € |

Bild 16. A- Säule links, Blende -lackiert-, verkratzt, lackieren

Bild 17. A- Säule links, Blende -lackiert-, verkratzt, lackieren

Bild 18. A- Säule links, Blende -lackiert-, verkratzt, lackieren

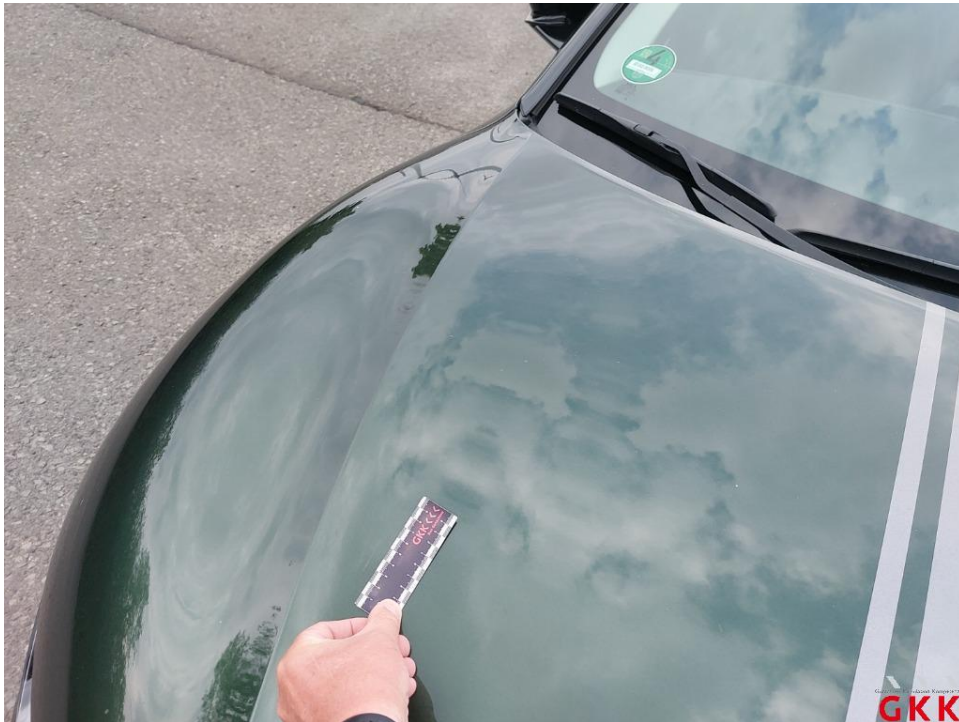
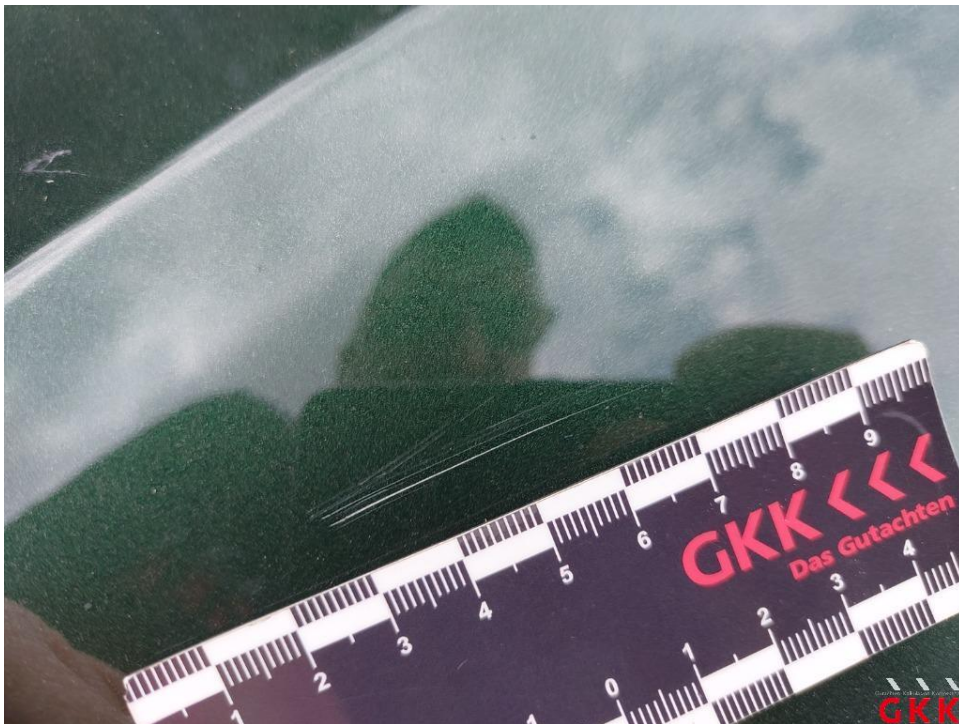
| <b>Front</b> (Angaben ohne MwSt.) | Reparaturkosten | ÜDV |
|---|---|---|
| Motorhaube, verkratzt, lackieren (Bild 19, Bild 20) | 545,88 € | 436,70 € |

Bild 19. Motorhaube, verkratzt, lackieren

Bild 20. Motorhaube, verkratzt, lackieren

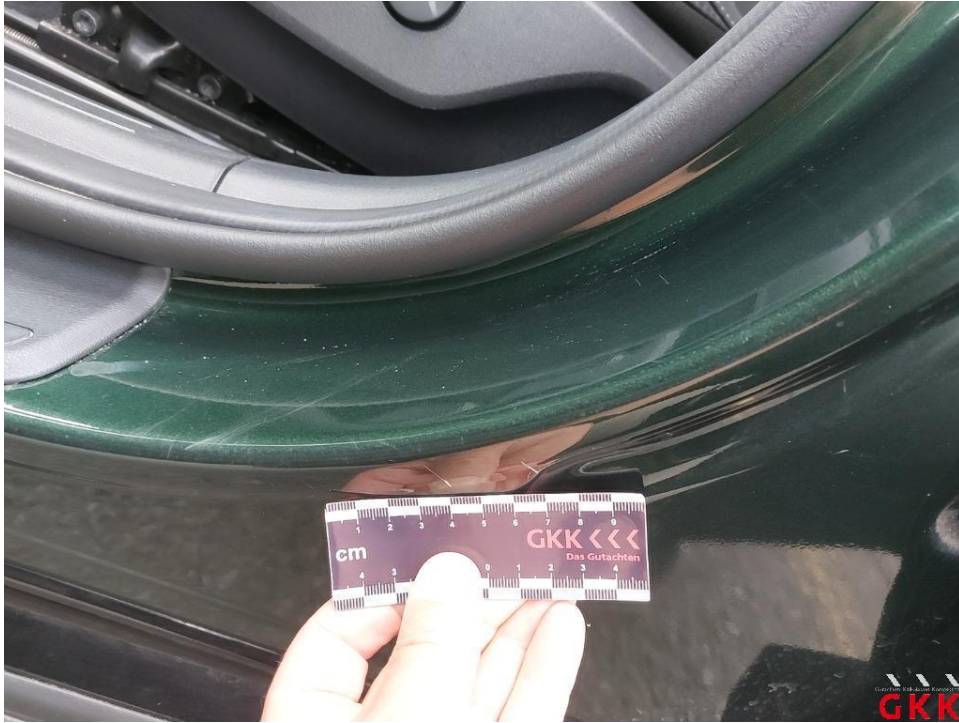
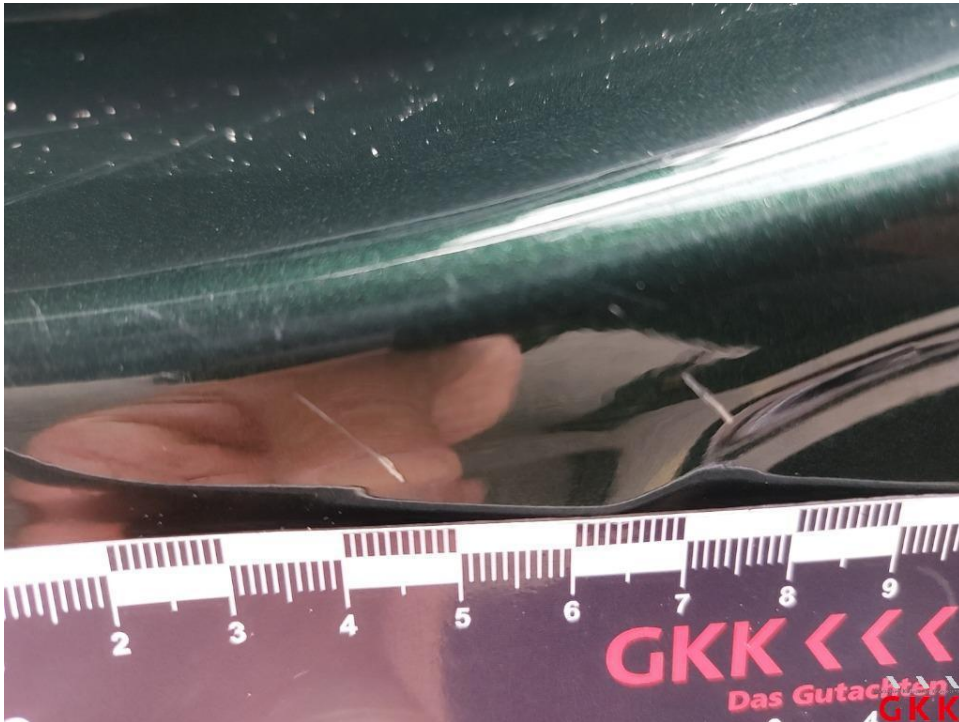
| <b>Front</b> (Angaben ohne MwSt.) | Reparaturkosten | ÜDV |
|---|---|---|
| Tür vorne links Einstieg, verkratzt, Smartrepair (Bild 21, Bild 22) | 120,00 € | 120,00 € |

Bild 21. Tür vorne links, Einstieg, verkratzt, Smartrepair

Bild 22. Tür vorne links, Einstieg, verkratzt, Smartrepair

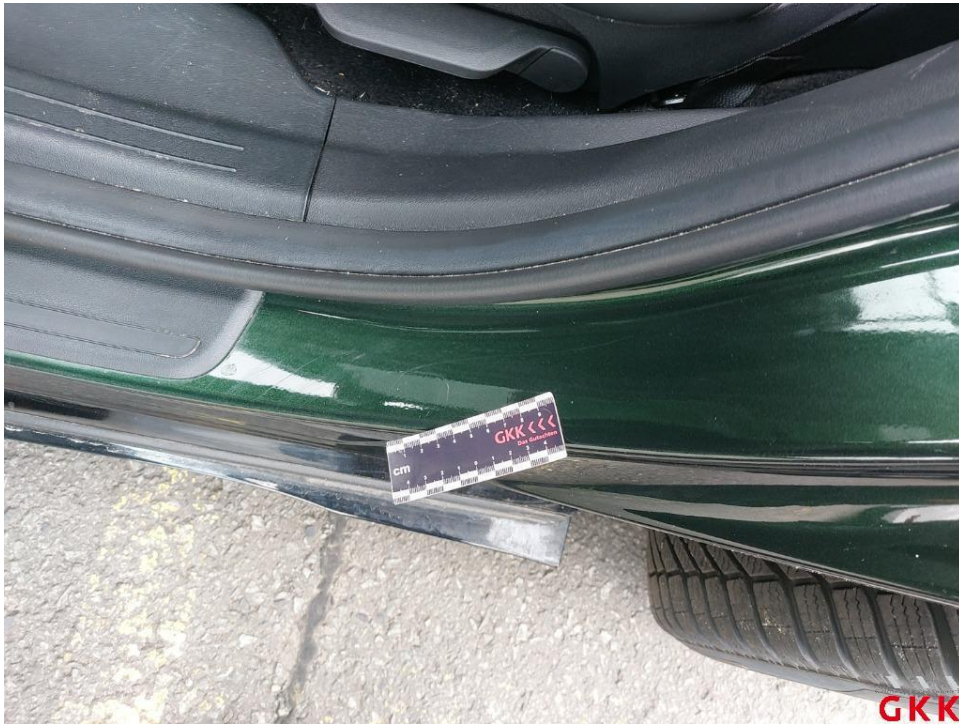
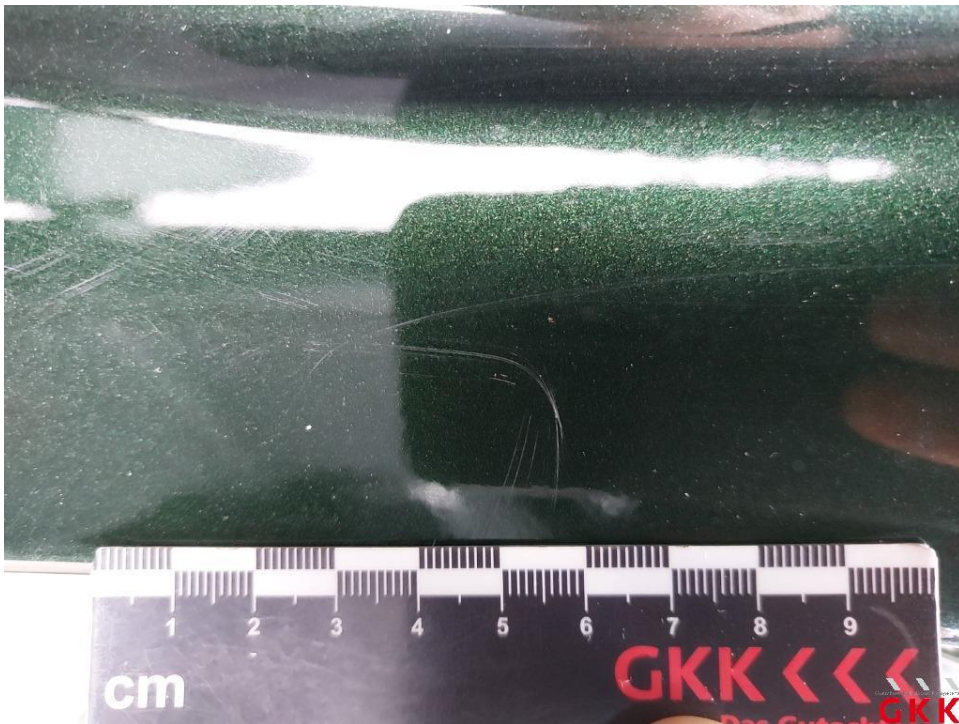
| <b>Front</b> (Angaben ohne MwSt.) | Reparaturkosten | ÜDV |
|---|---|---|
| Tür hinten links Einstieg, verkratzt, Smartrepair (Bild 23, Bild 24) | 120,00 € | 120,00 € |

Bild 23. Tür hinten links, Einstieg, verkratzt, Smartrepair

Bild 24. Tür hinten links, Einstieg, verkratzt, Smartrepair
