# Zustandsbericht / Minderwertgutachten

| Typ / Verkaufsbez. | Golf Variant 2.0 TDI SCR Life | Aufbauart | Kombi |
| Fahrzeug-Ident.-Nr. | WVWZZZCDZNW510220 | HSN / TSN | 0603 / CNM |

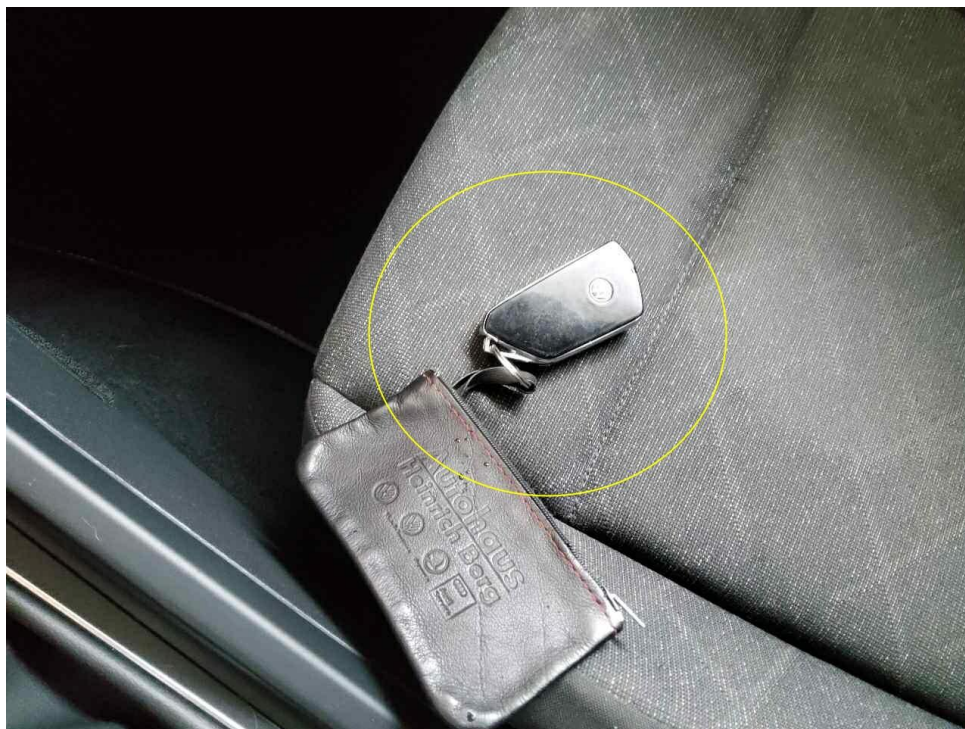
Bild 15 : 1x Hauptschlüssel fehlt.

1. 1x Hauptschlüssel fehlt.

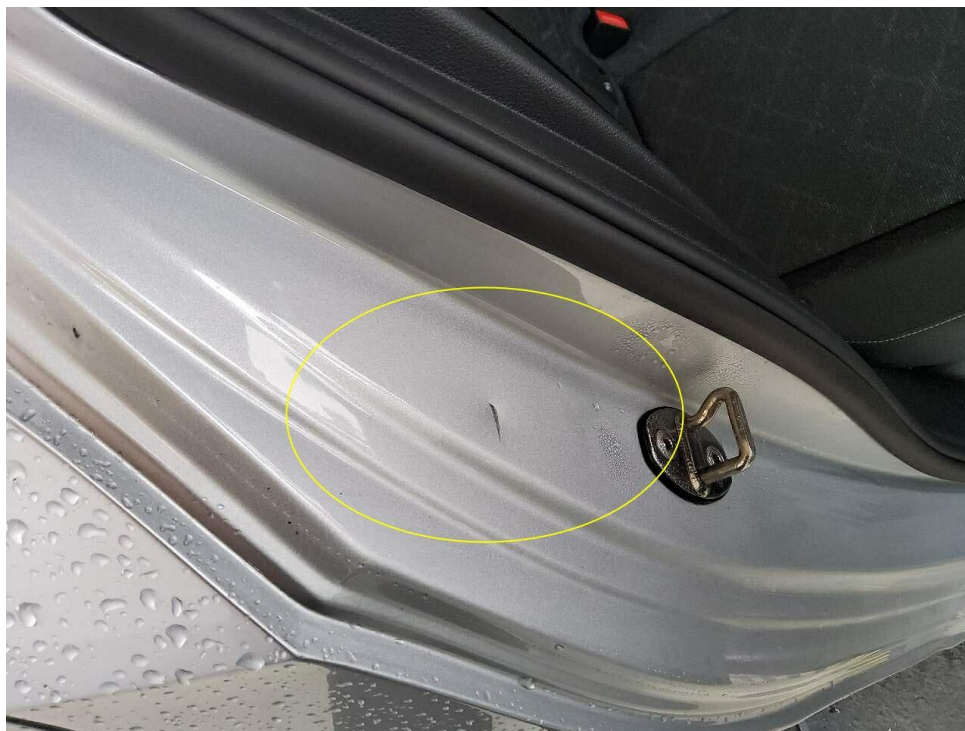
Bild 16 : Einstieg hinten rechts verschrammt und verformt.

1. Einstieg hinten rechts verschrammt und verformt., smart repair (Bild 16)
2. Stoßfänger vorne unterhalb verschrammt., smart repair (Bild 17)
3. Schweller rechts verformt., instandsetzen
4. Kotflügel vorne links eingedellt., drücken (Bild 20)

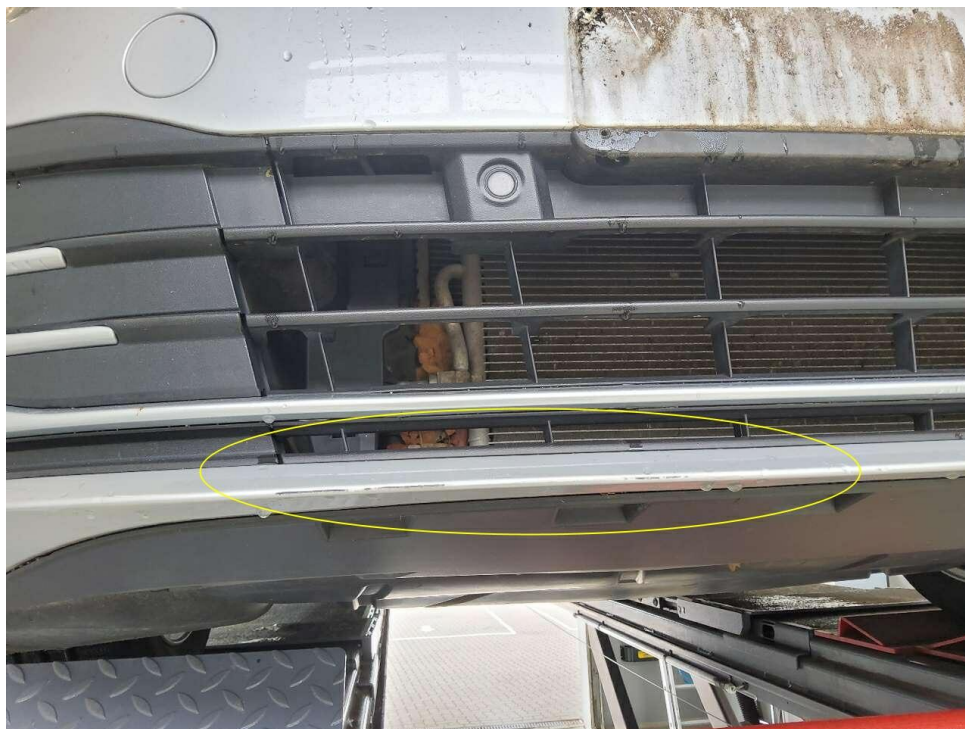
Bild 17 : Stoßfänger vorne unterhalb verschrammt.

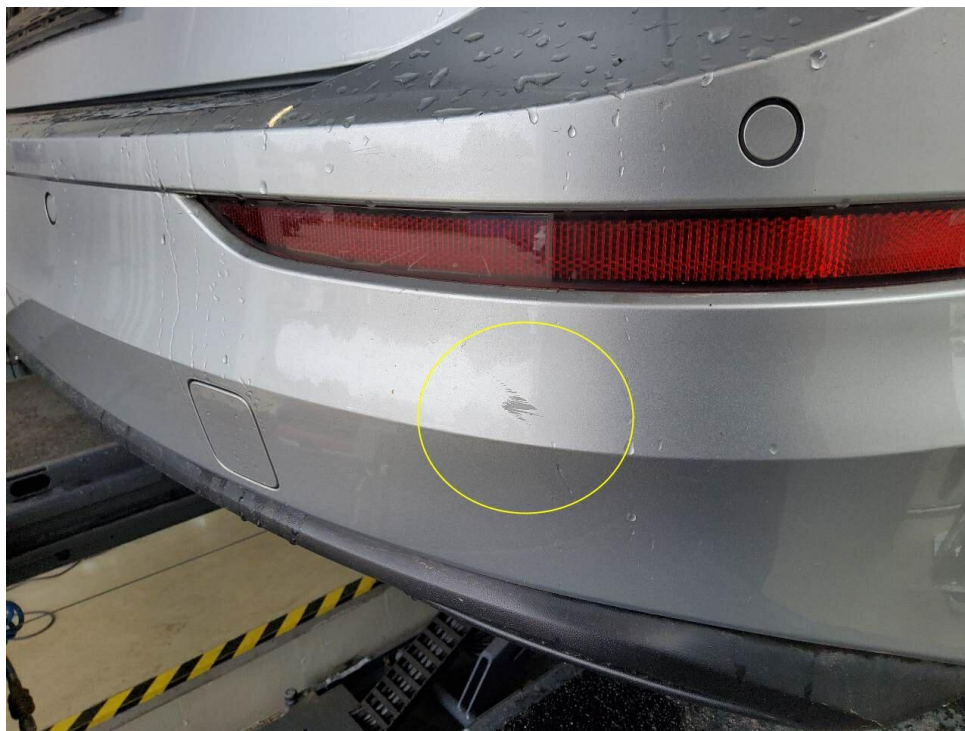
Bild 18 : Stoßfänger hinten rechts oberflächlich verschrammt.

Folgende Schäden sind in Anbetracht des Alters, der Laufleistung und dem Einsatzzweck als Gebrauchsspur einzustufen.

Stoßfänger hinten rechts oberflächlich verschrammt., polieren (Bild 18)

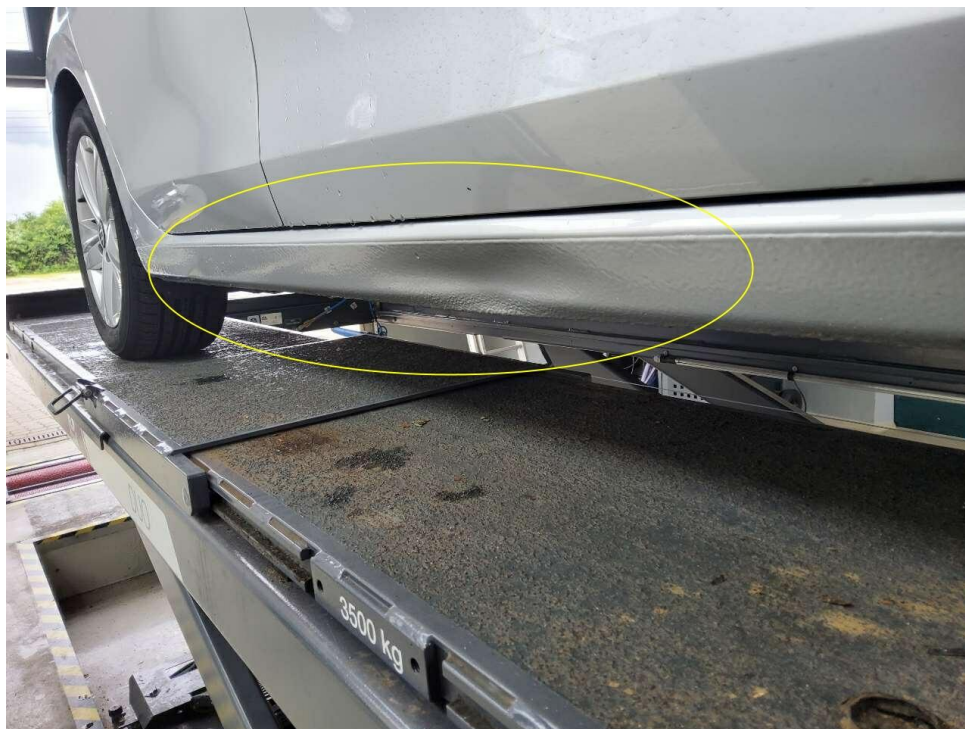
Bild 19 : Schneller rechts verformt.

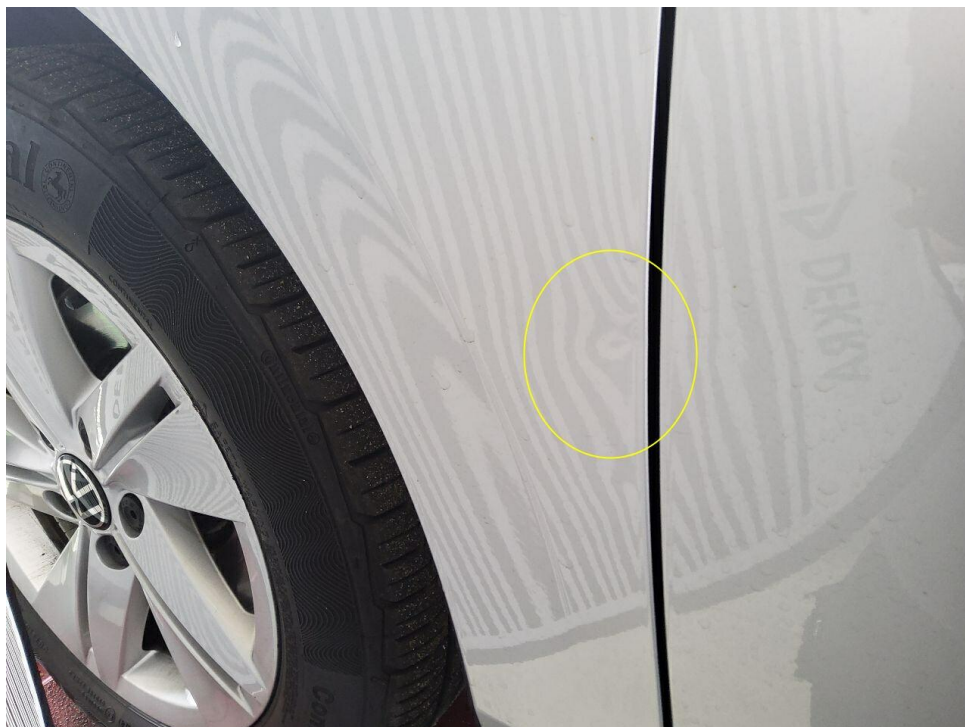
Bild 20 : Kotflügel vorne links eingedellt.
