## Fahrzeugbeschreibung

## Zustandsbericht

| Berichtsnummer : | 0000000927052-DE968 | | |

#### Peugeot Expert Kasten (05.2016->) Asphalt L2

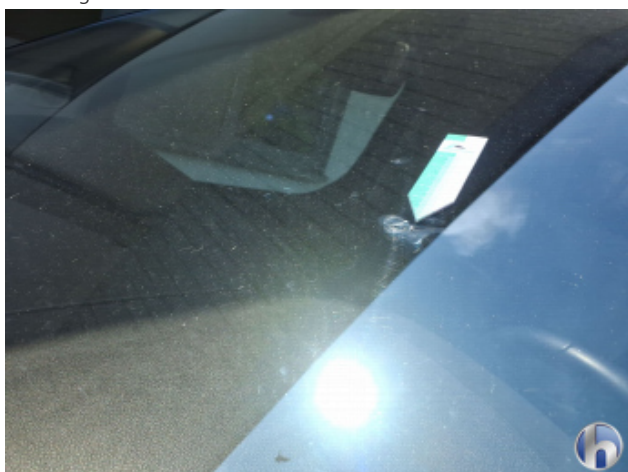
| 1. | Windschutzscheibe | Steinschlag | Smart Repair |

1. Windschutzscheibe  
Steinschlag - Smart Repair

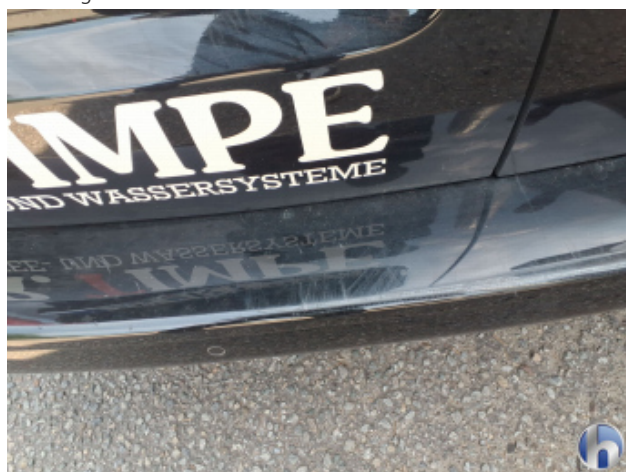
| 2. | Stoßfänger Hinten | Oberflächenkratzer | Aufbereiten / Polieren |

2. Stoßfänger Hinten  
Oberflächenkratzer - Aufbereiten / Polieren

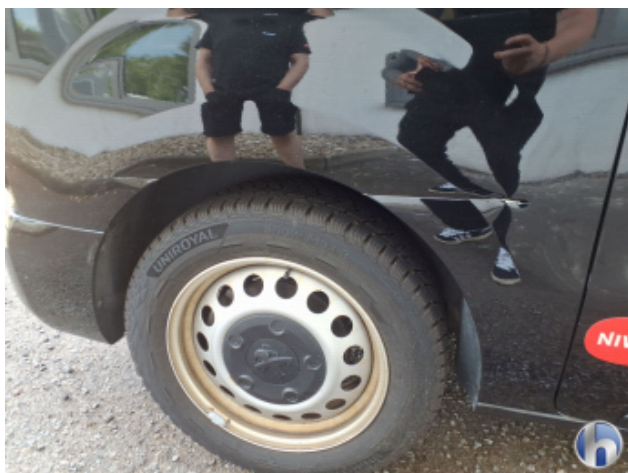
| 3. | Seitenwand - Hinten - Rechts | Beschädigt | Erneuern |

3. Seitenwand - Hinten - Rechts  
**Beschädigt - Erneuern**
