0.1 Fabrikmarke (Handelsname des Herstellers): **BMW**

0.2.1 Handelsbezeichnung: **318i**

0.10 Fahrzeug-Identifizierungsnummer: **WBA11FY060FP77012**

# Zustandsbericht / Minderwertgutachten

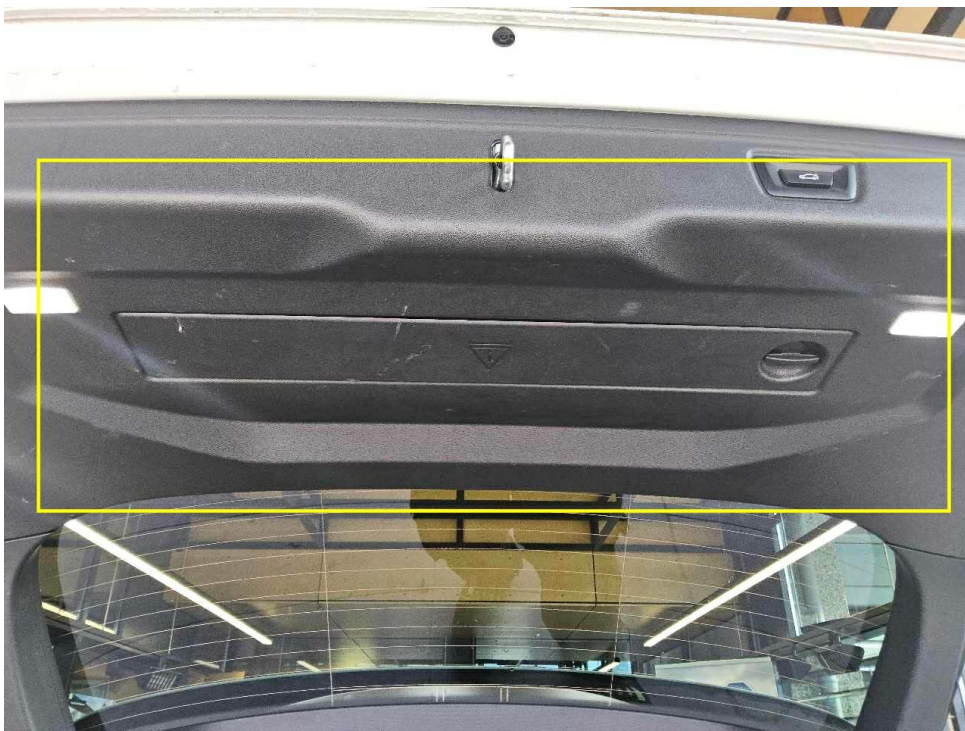
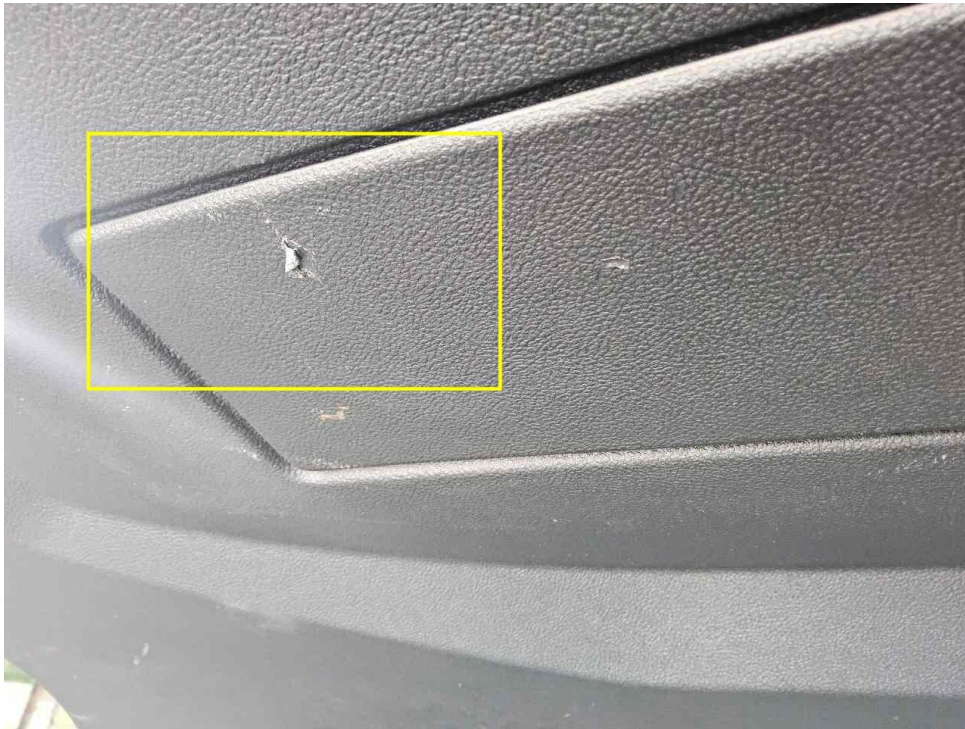
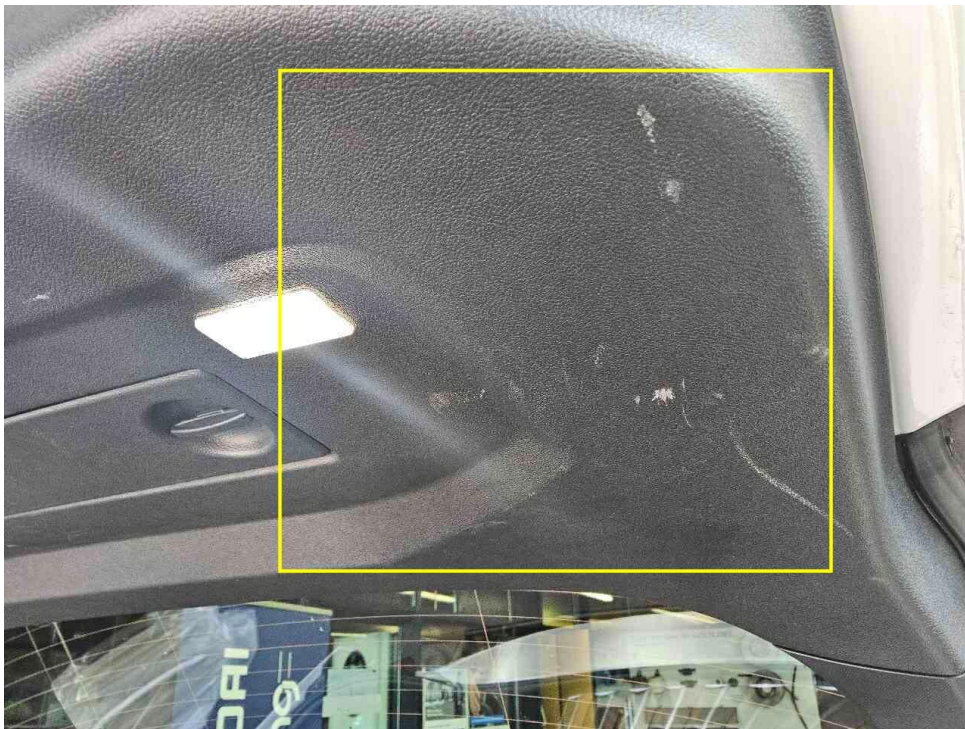
Bild 14 : Verkleidung Heckklappe verschrammt

Bild 15 : Verkleidung Heckklappe verschrammt

Bild 16 : Verkleidung Heckklappe verschrammt

Verkleidung Heckklappe verschrammt, (Bild 14, 15, 16)  
Seitenwand vorne links mehrere Steinschläge, (Bild 19)  
Ladekante Stoßängerverkleidung hinten leicht verschrammt, (Bild 20)  
Fahrzeugfront mehrere leichte Steinschläge,

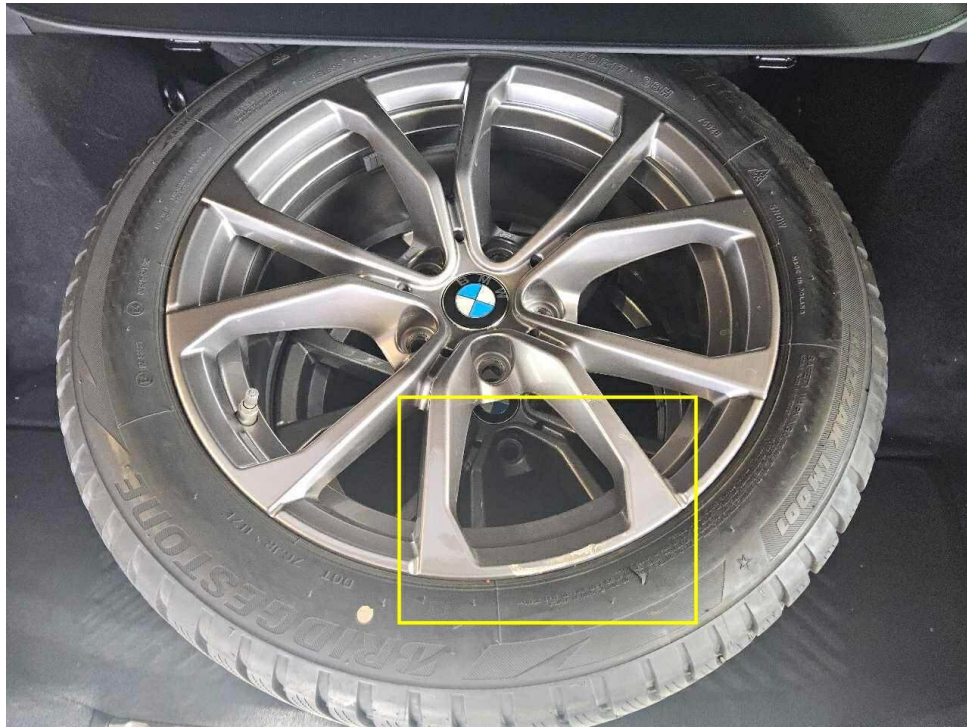
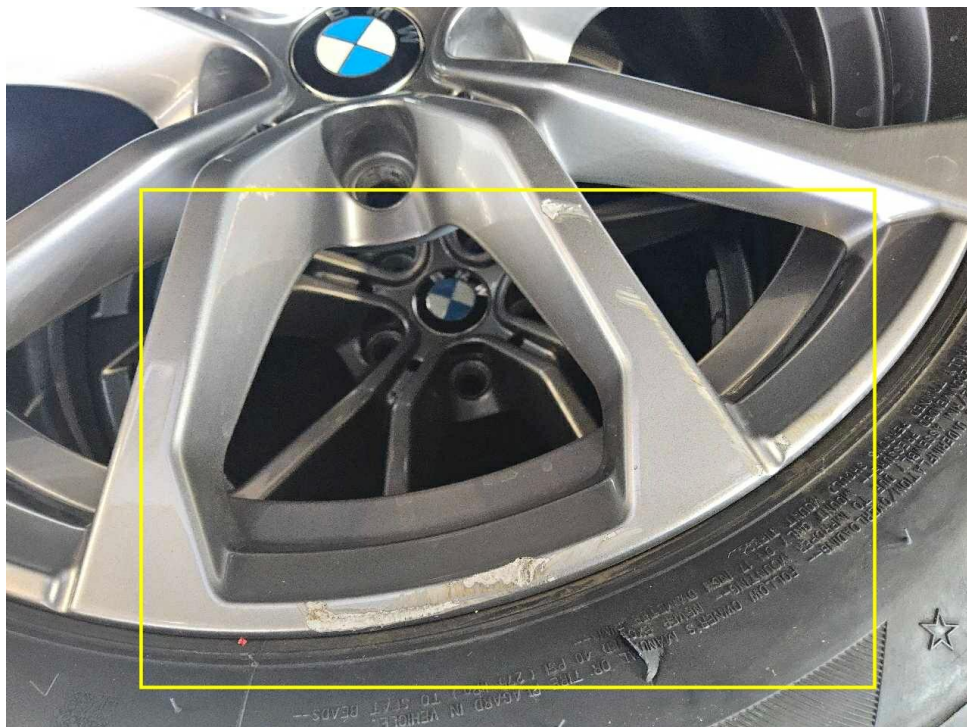
Bild 17 : Leichtmetallfelge Winter vorne links verschrammt

Bild 18 : Leichtmetallfelge Winter vorne links verschrammt

1. Leichtmetallfelge Winter vorne links verschrammt, smart repair (Bild 17, 18)

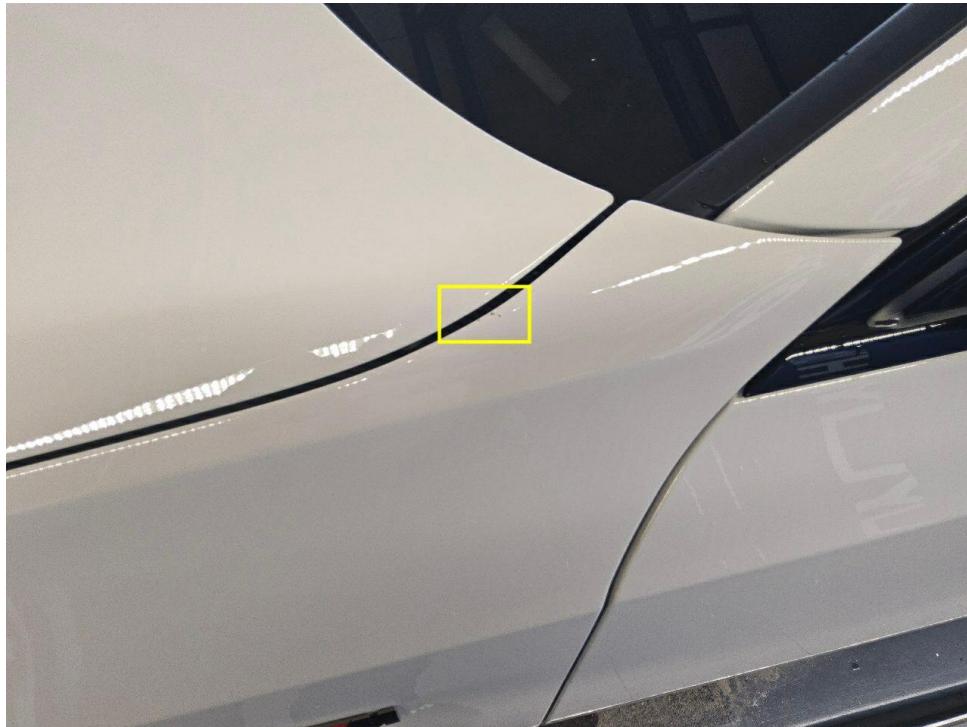
Bild 19 : Seitenwand vorne links mehrere Steinschläge

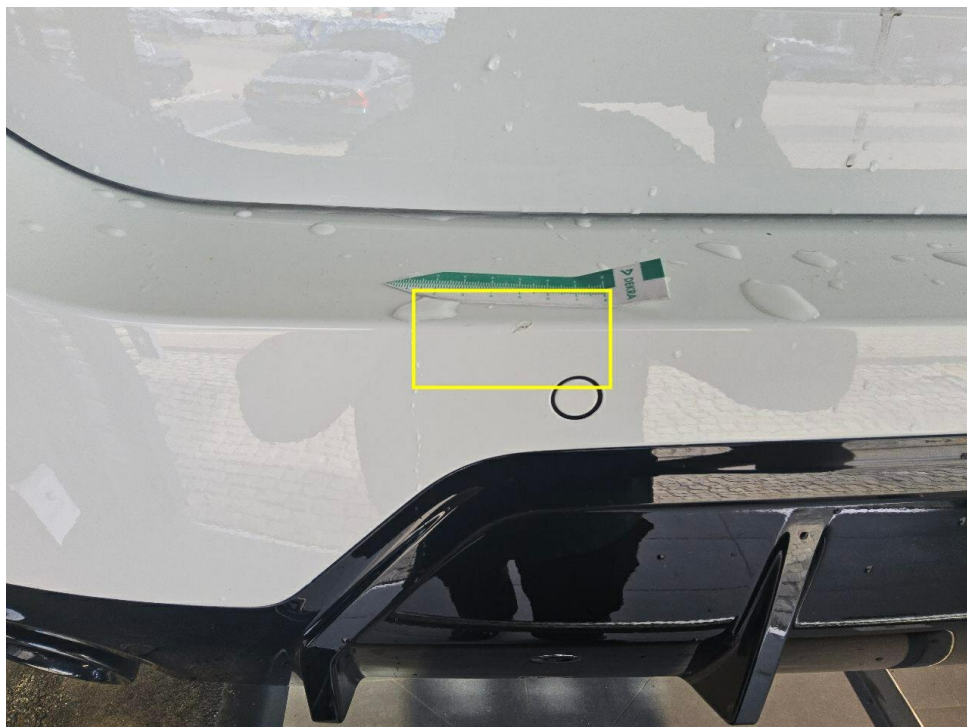
Bild 20 : Ladekante Stoßfängerverkleidung hinten leicht verschrammt
