## Zustandsbericht

| Berichtsnummer : | 0000000926480-DE968 | | |

#### Hyundai Kona (OS)(2017->) Basis Elektro 2WD

| Erstzulassung / Baujahr: | 20.06.2023 / 2023 | Besichtigungsdatum/-ort: | 19.06.2026 27639 Wurster Nordseeküste |

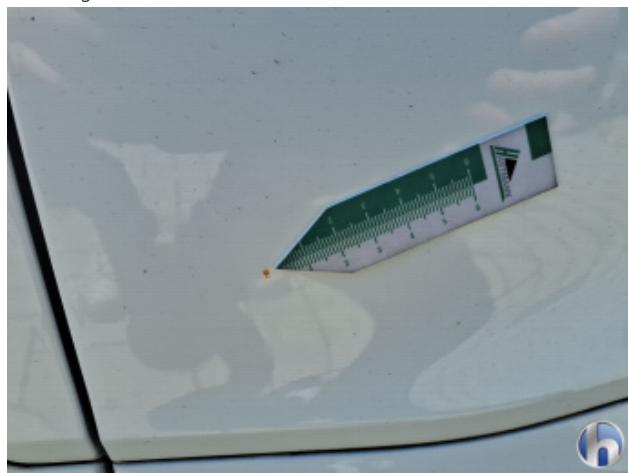
| | Bauteil | Schaden | Rep.-Art |
|---|---|---|---|
| 1. | Tür Vorne - Links | Gebrauchsspuren | Ohne Reparatur |

1. Tür Vorne - Links  
Gebrauchsspuren - Ohne Reparatur

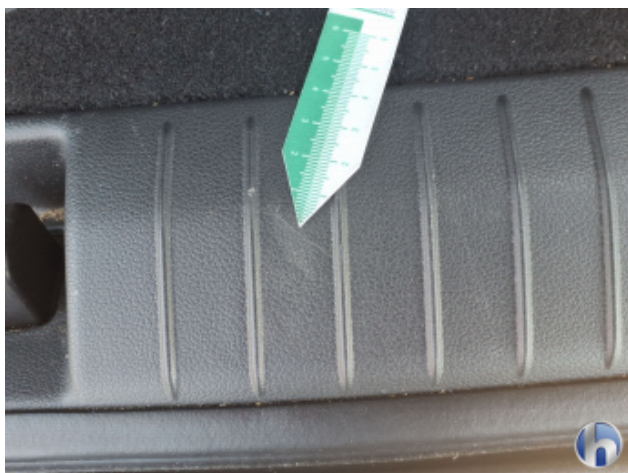
| | Bauteil | Schaden | Rep.-Art |
|---|---|---|---|
| 2. | Verkleidung | Gebrauchsspuren | Ohne Reparatur |

2. Verkleidung  
**Gebrauchsspuren - Ohne Reparatur**
