C3-AIRCROSSPTECH130CH S&S SHINE PACK

VIN:VF72RHNS1N4376053

Détails de l'inspection

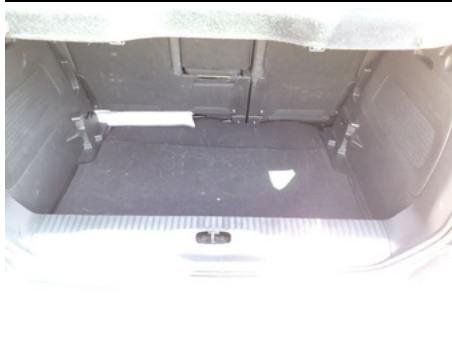
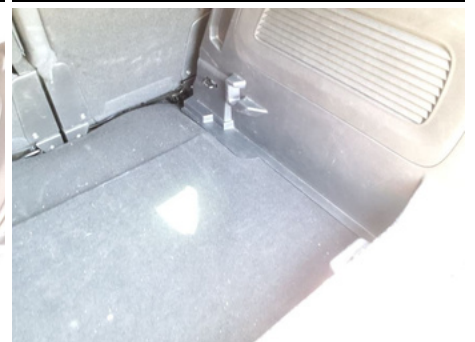
003	Plancher de coffre modulable / -	Manquant	Echange

Plancher de coffre modulable / - / Manquant

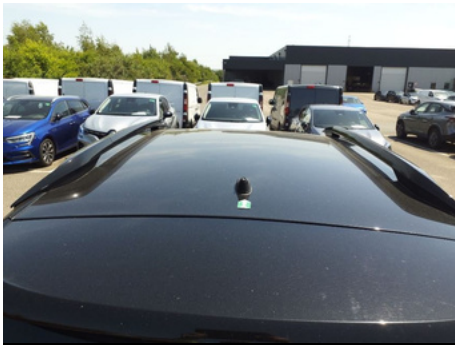
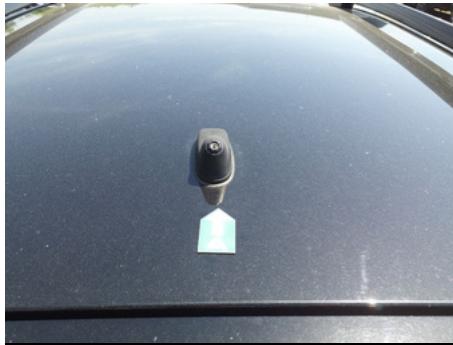
004	Brin d'antenne / -	Manquant	Echange

Brin d'antenne / - / Manquant

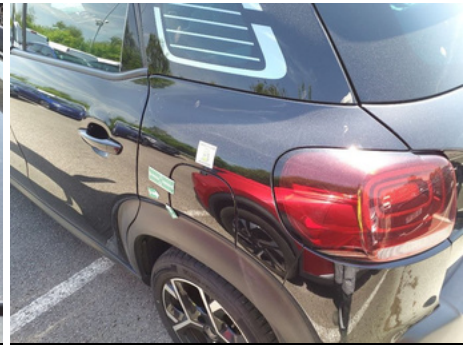
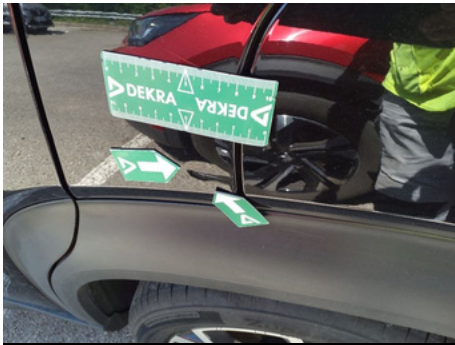
005	Aile / Arrière Gauche	Enfoncement	Smart repair

Aile / Arrière Gauche / Enfoncement

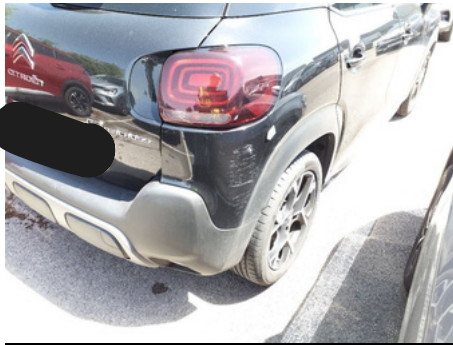
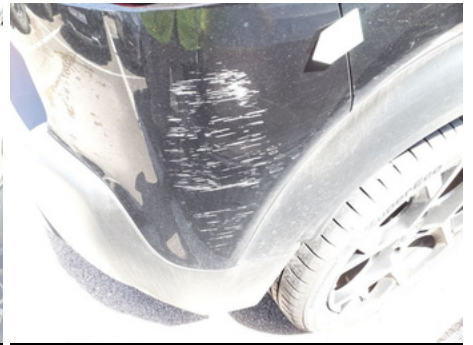
006	Pare-chocs / Arrière Droit	Rayure	Peinture

Pare-chocs / Arrière Droit / Rayure

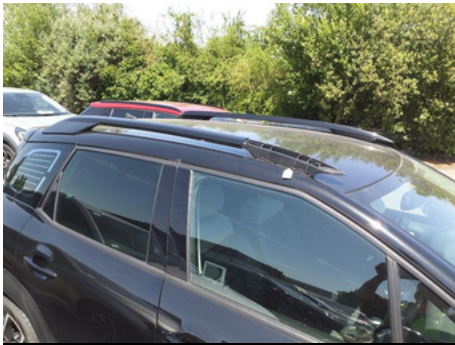
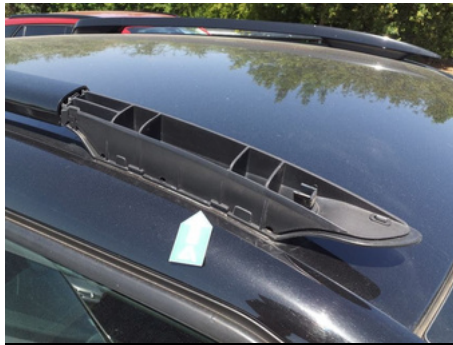
007	Barre de toit / Droit	Non Conforme	Echange

Barre de toit / Droit / Non Conforme

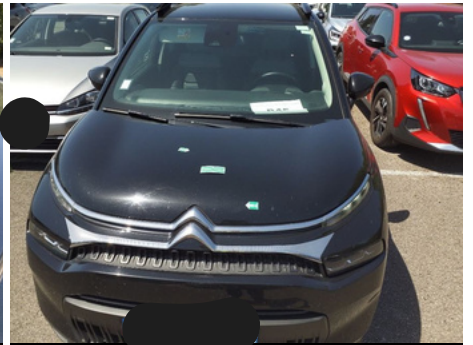
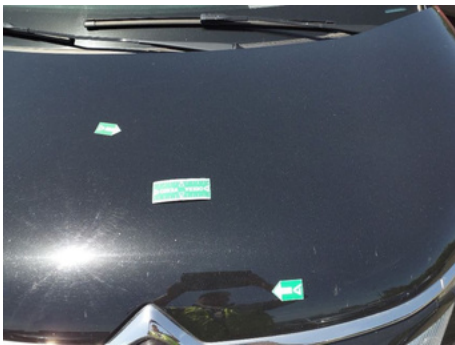
008	Capot / -	Enfoncement	Smart repair

Capot / - / Enfoncement

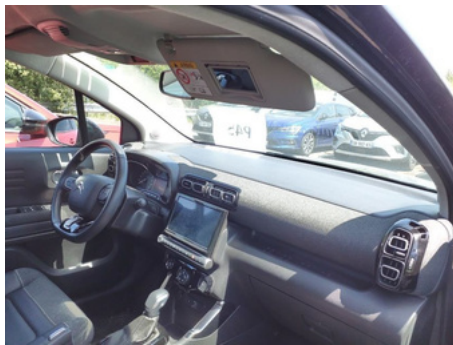
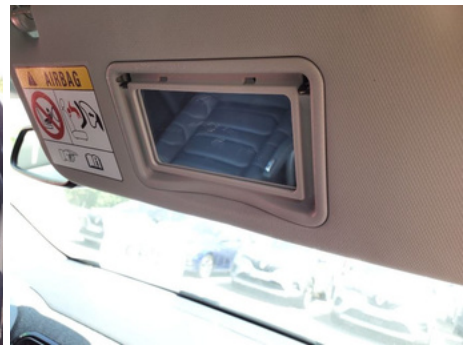
009	Pare-soleil / Avant Droit	Cassé	Echange

Pare-soleil / Avant Droit / Cassé
