# Zustandsbericht/Minderwertgutachten-Leasing

| Typ / Verkaufsbez. | DS 7 (07.2022->) / 7 1.5 BlueHdI 130 Performance Line + (EU6d) | Aufbauart | Geländewagen |
| Fahrzeug-Ident.-Nr. | VR1JCYHZURY514611 | HSN / TSN | 1889 / AGD |

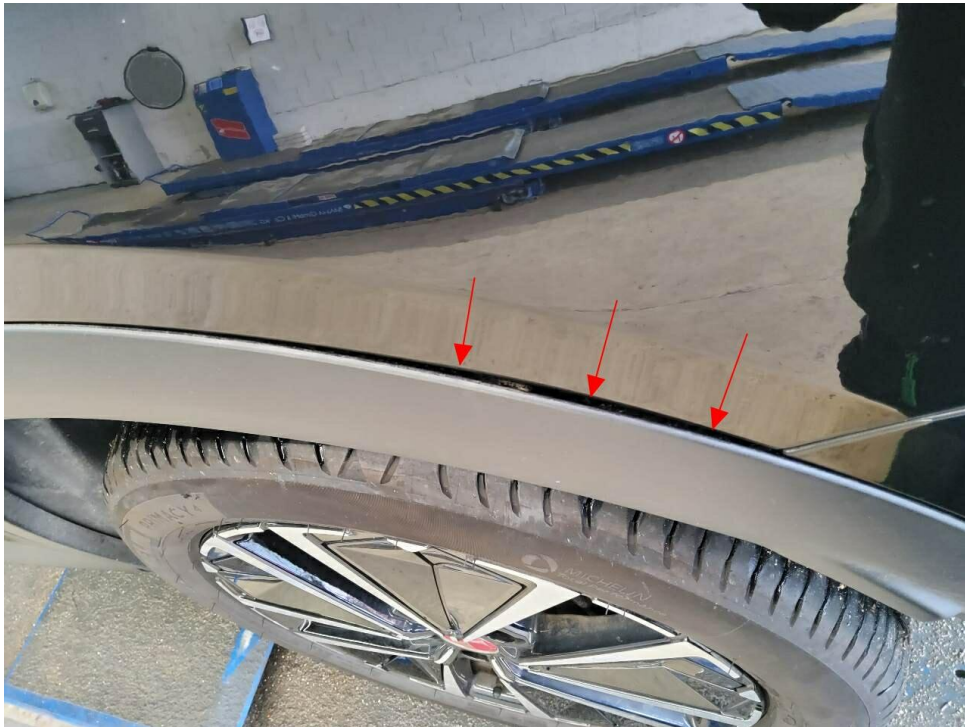
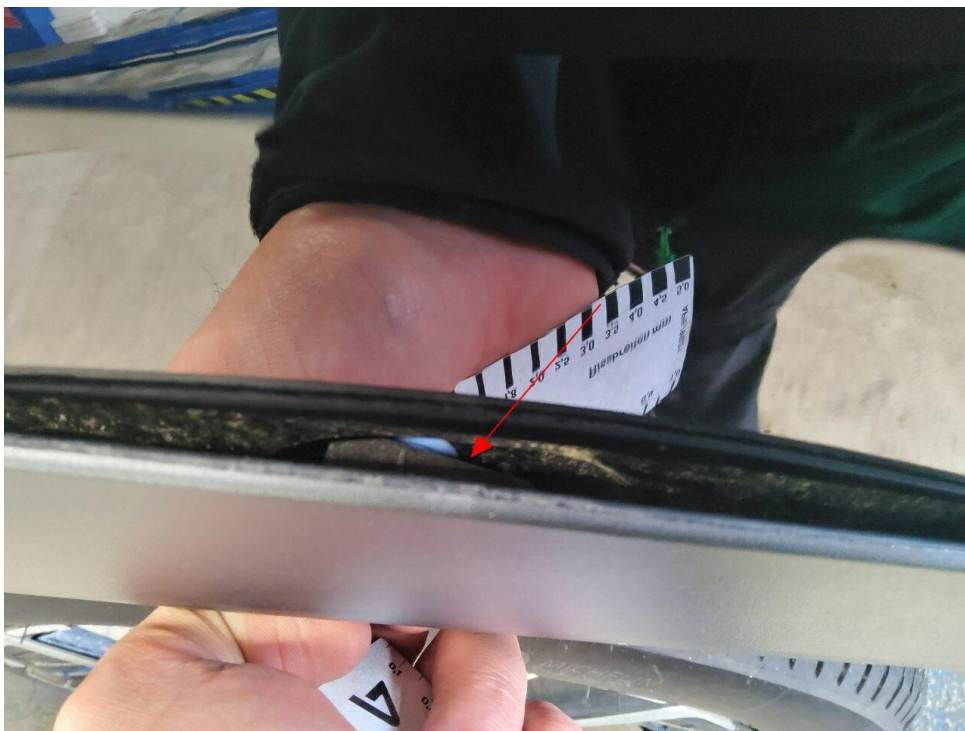
Bild 15 : Radlaufblende hinten links, Halter gebrochen

Bild 16 : Radlaufblende hinten links, Halter gebrochen

1. Radlaufblende hinten links, Halter gebrochen, erneuern (Bild 15, 16)
2. LM-Felge vorne rechts, glanzgedreht, verschrammt, erneuern (Bild 17)
3. LM-Felge hinten rechts, glanzgedreht, verschrammt, korrodiert, erneuern (Bild 18, 19, 20, 21, 22)
4. LM-Felge hinten links, korrodiert, erneuern (Bild 23, 24, 25)
5. LM-Felge vorne links, glanzgedreht, verschrammt, erneuern (Bild 26, 27)

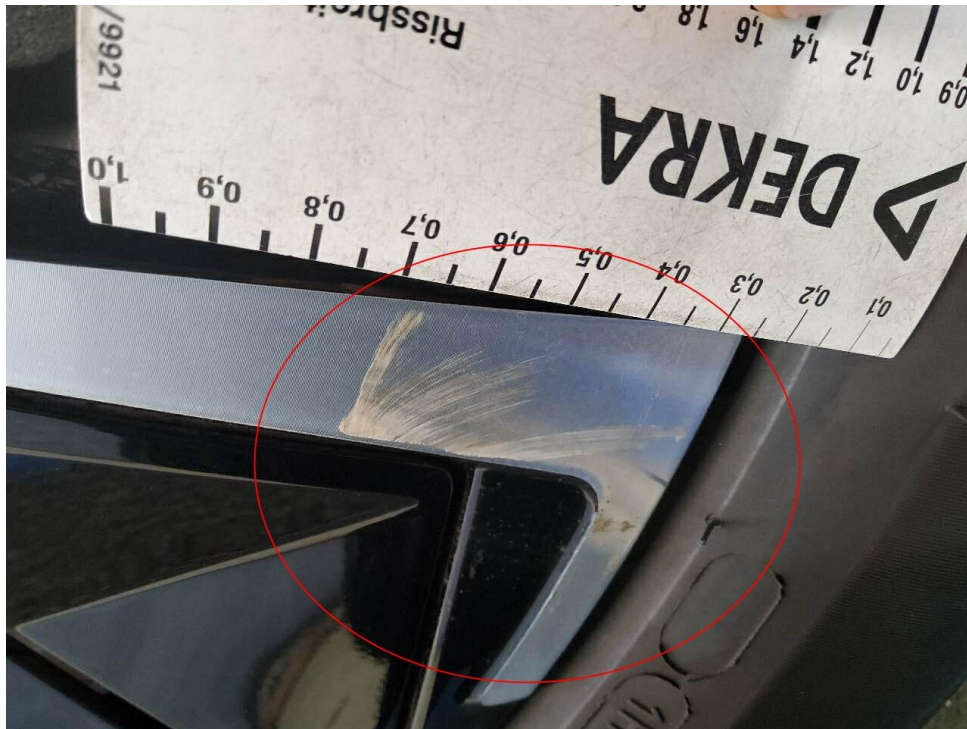
Bild 17 : LM-Felge vorne rechts, glanzgedreht, verschrammt

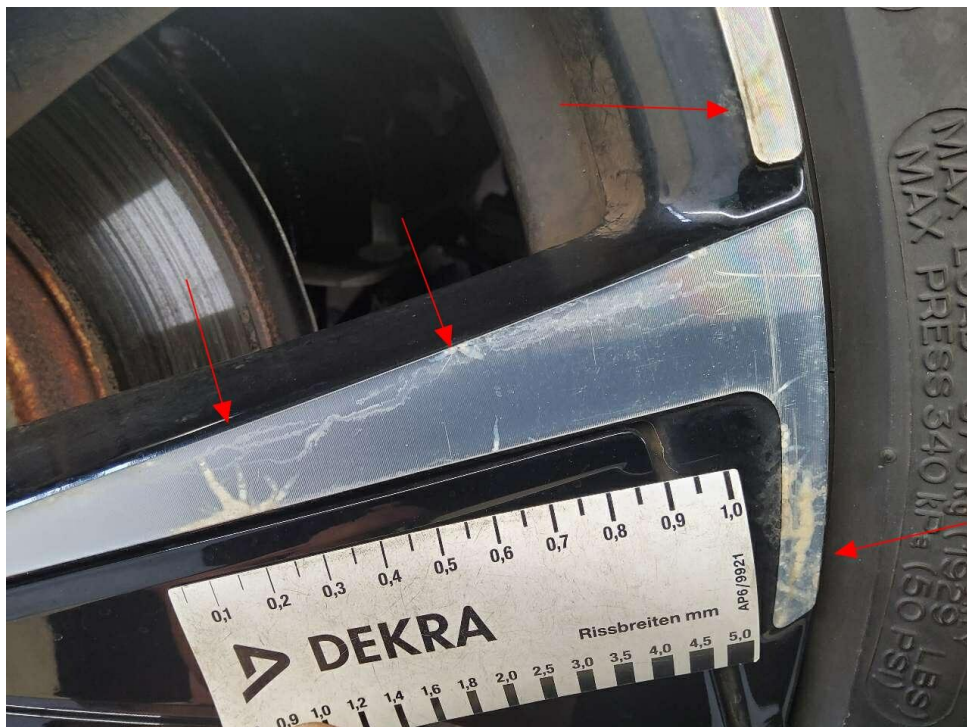
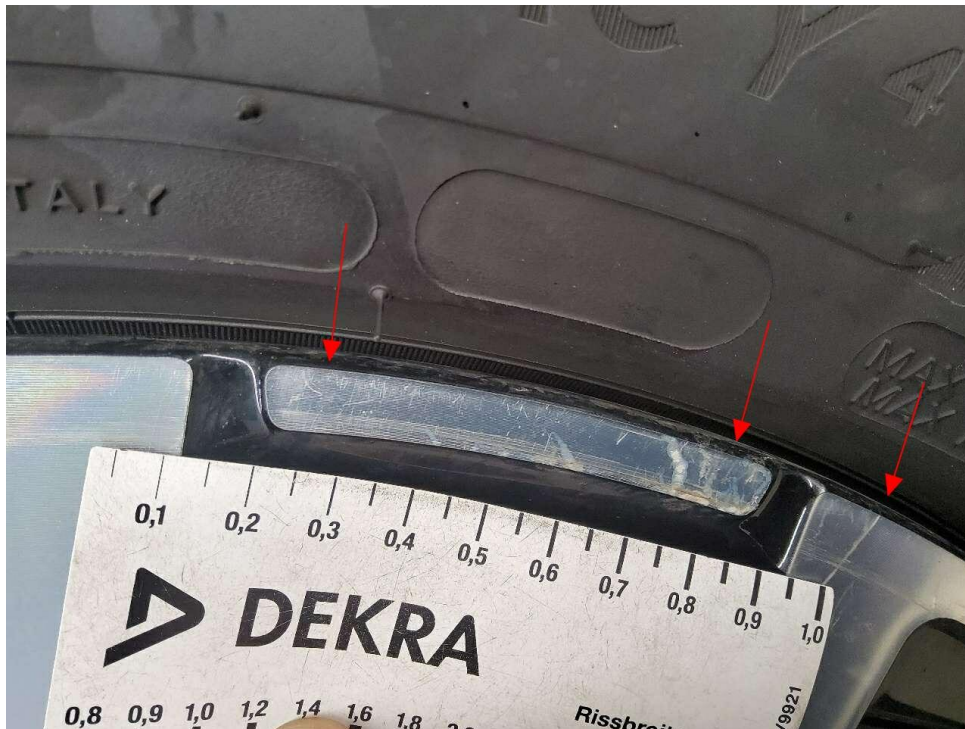
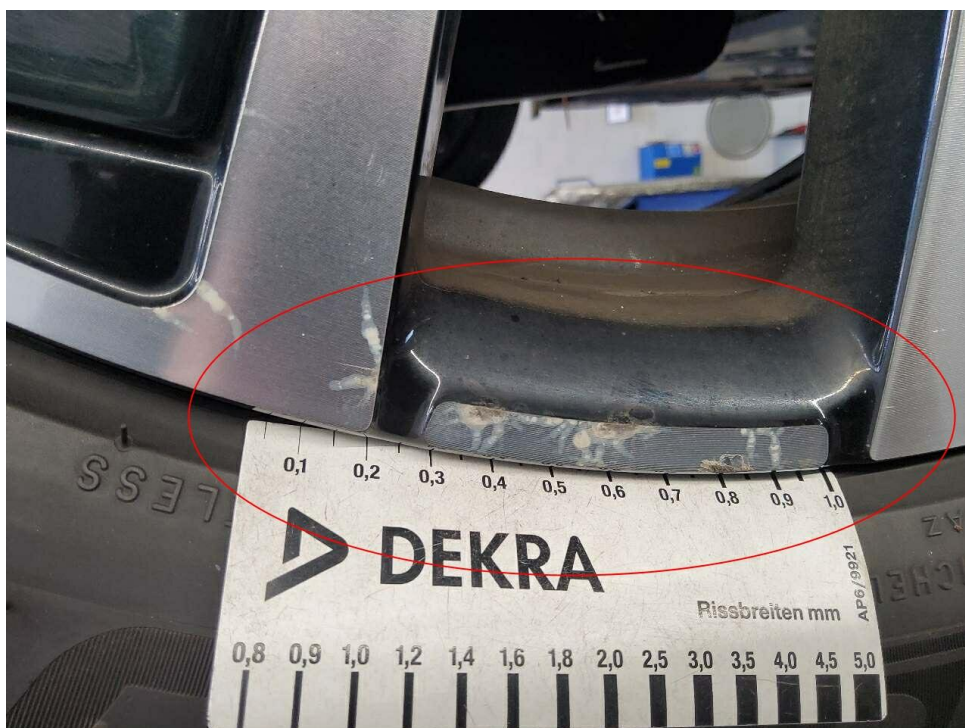
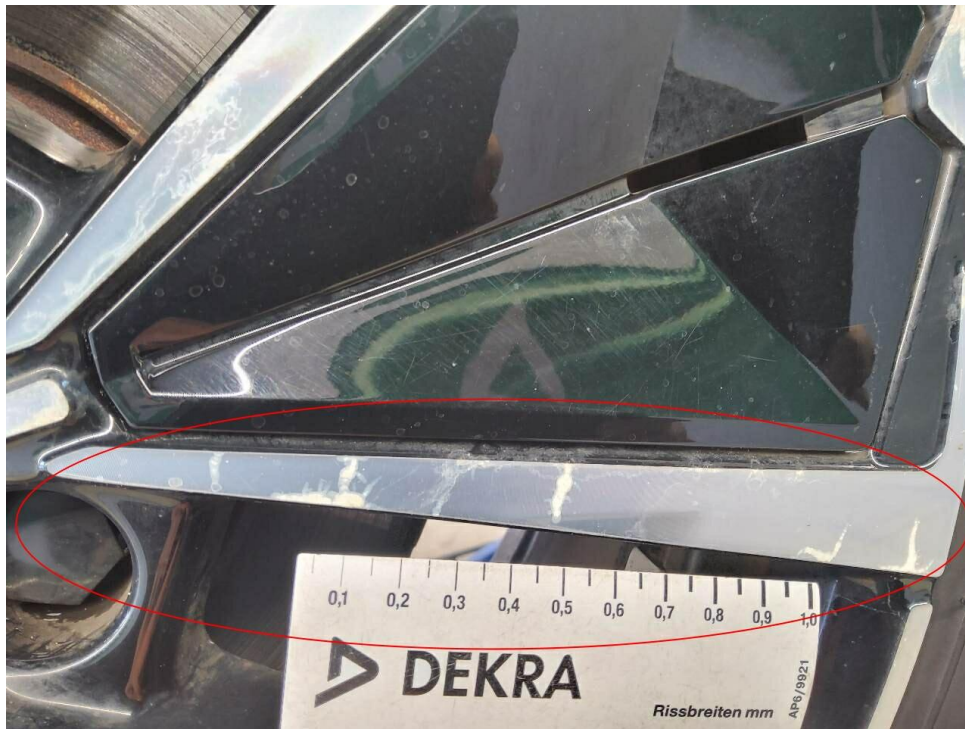
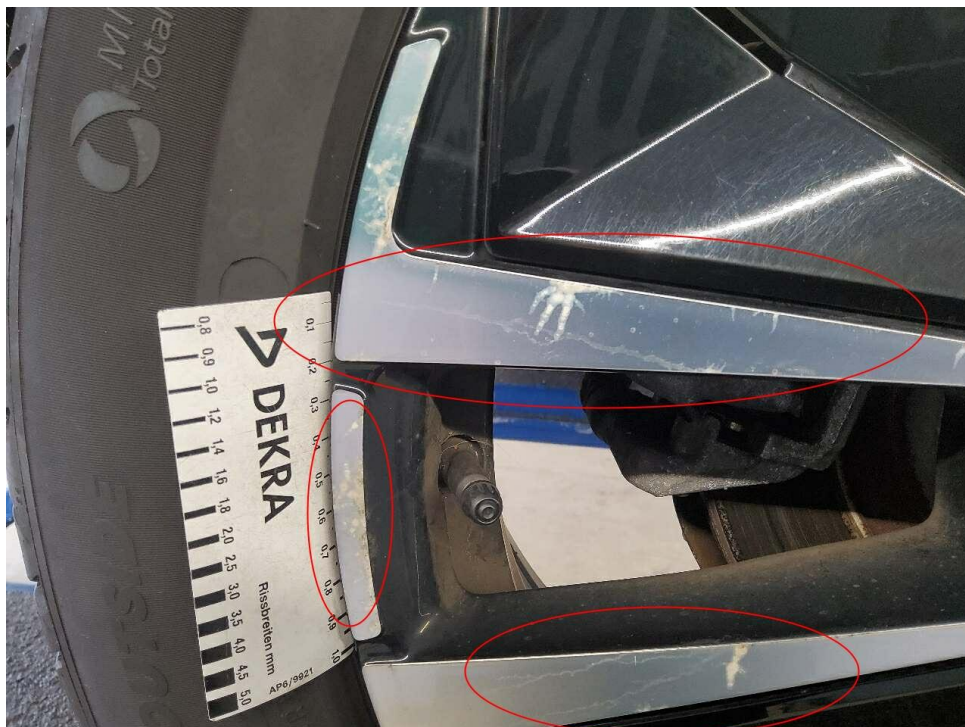
Bild 18 : LM-Felge hinten rechts, glanzgedreht, verschrammt, korrodiert

Bild 19 : LM-Felge hinten rechts, glanzgedreht, verschrammt, korridiert

Bild 20 : LM-Felge hinten rechts, glanzgedreht, verschrammt, korridiert

Bild 21 : LM-Felge hinten rechts, glanzgedreht, verschrammt, korridiert

Bild 22 : LM-Felge hinten rechts, glanzgedreht, verschrammt, korridiert

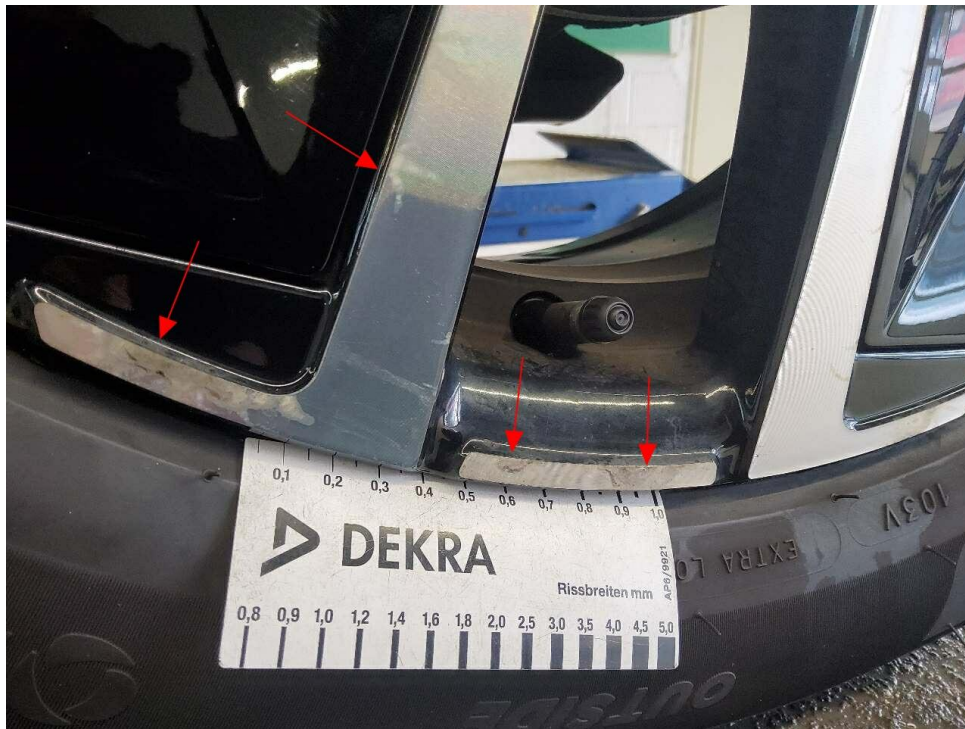
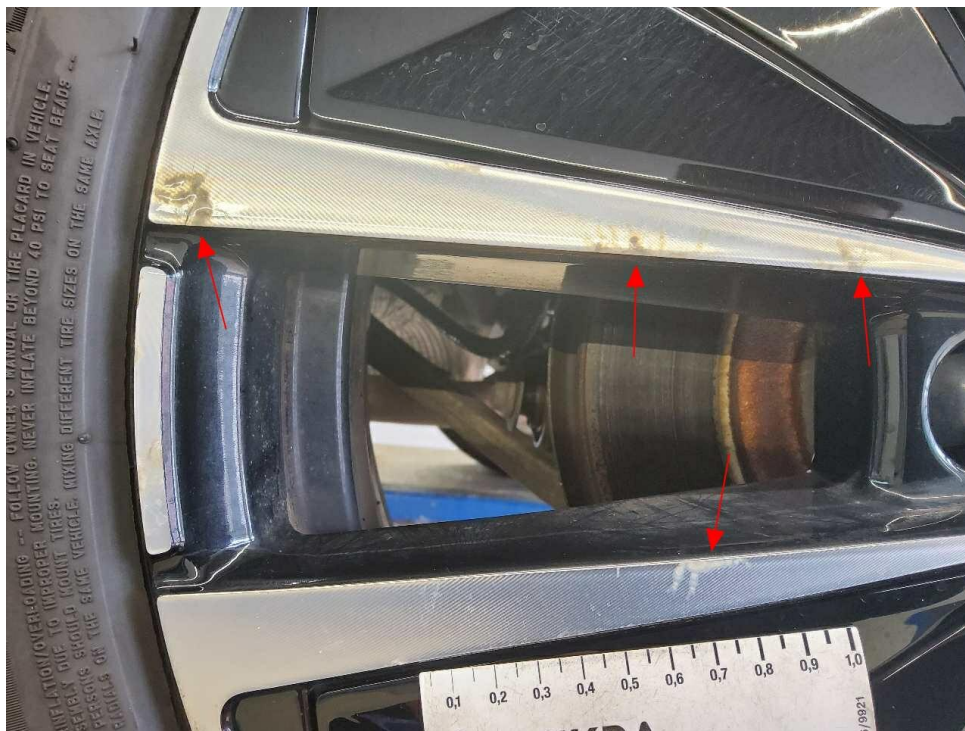
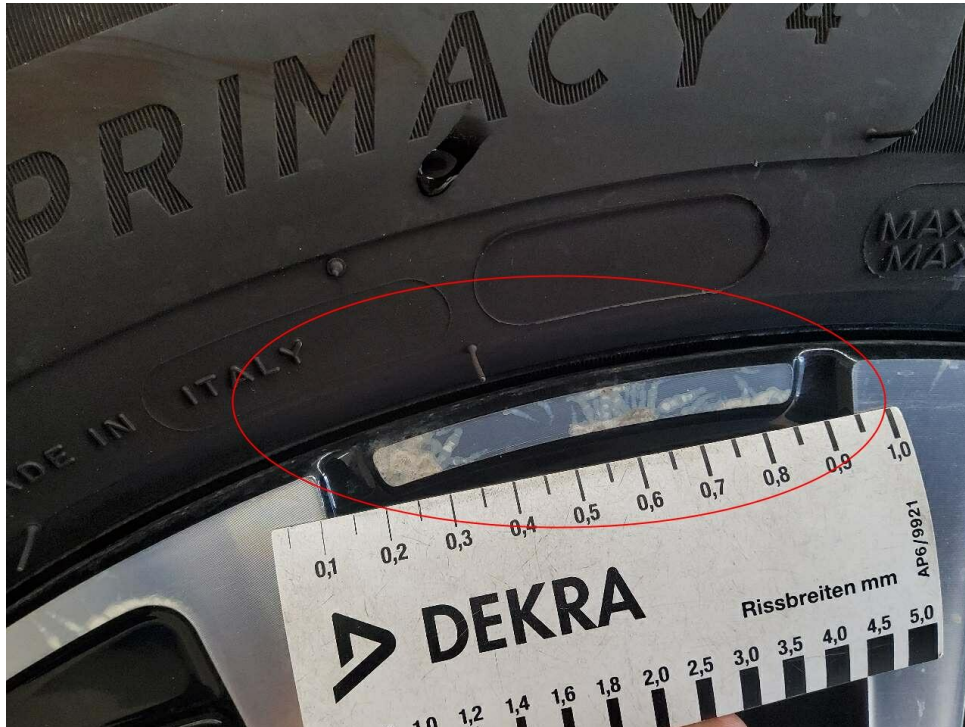
Bild 23 : LM-Felge hinten links, korridiert

Bild 24 : LM-Felge hinten links, korridiert

Bild 25 : LM-Felge hinten links, korridiert

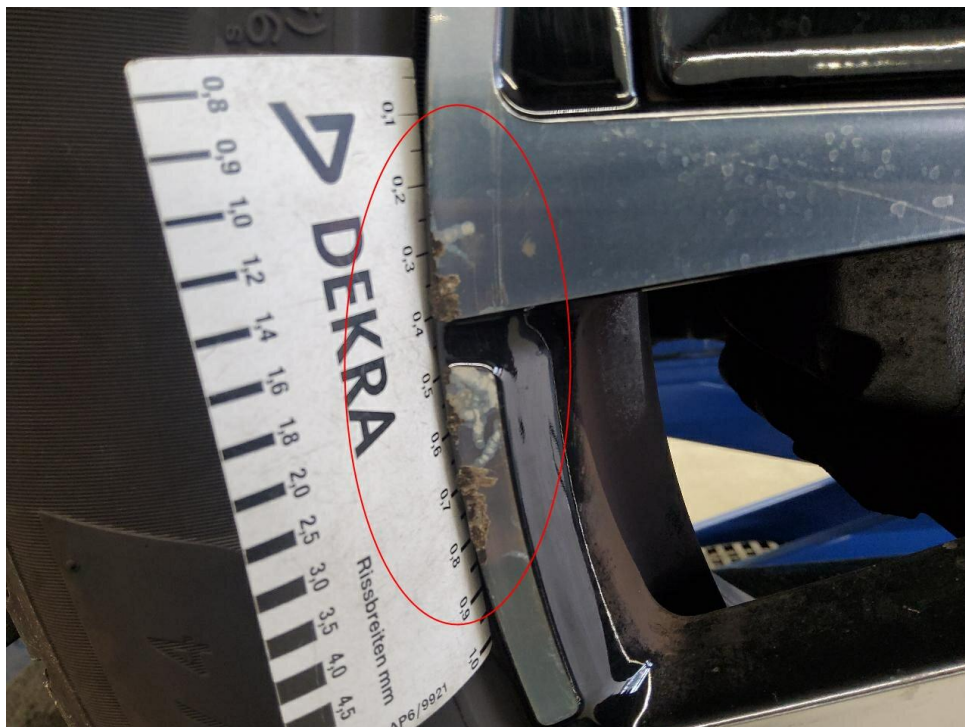
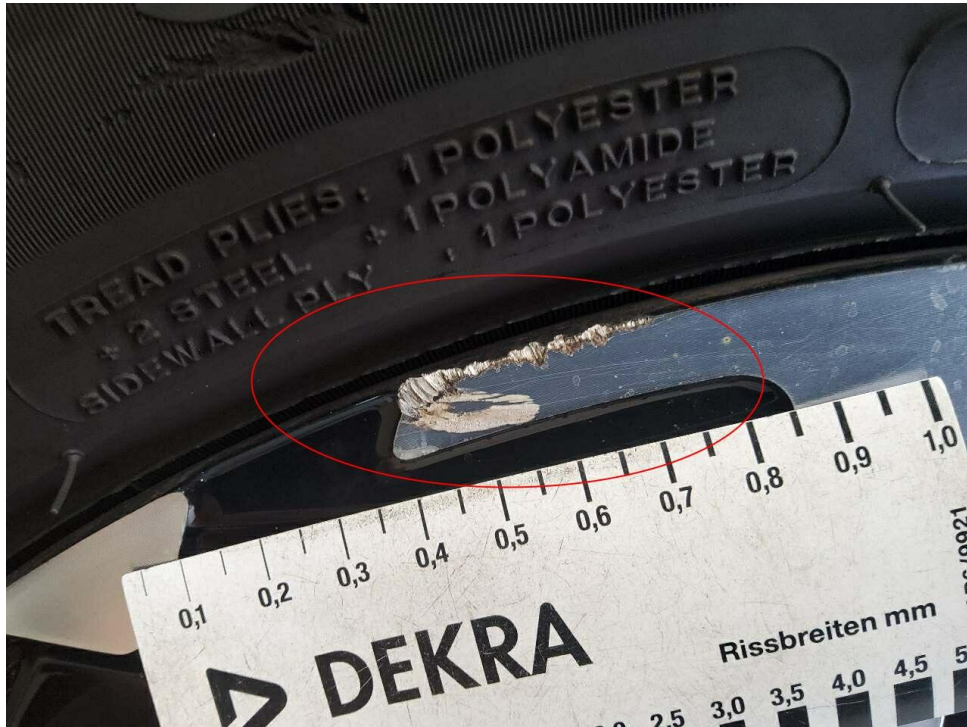
Bild 26 : LM-Felge vorne links, glanzgedreht, verschrammt

Bild 27 : LM-Felge vorne links, glanzgedreht, verschrammt
