## Wertgutachten für Allane SE

| <b>Besichtigungsdatum</b> | 05.06.2026 |

| <b>Kennzeichen</b> | <b>PB-AT 206</b> | <b>Fzg.-Ident.-Nummer</b> | <b>U5YPV81AHSL321823</b> |
| <b>Typ</b> | Sportage 1.6 CRDi EcoDynamics+<br>DCT AWD Spirit | <b>Fahrzeugart</b> | PKW |

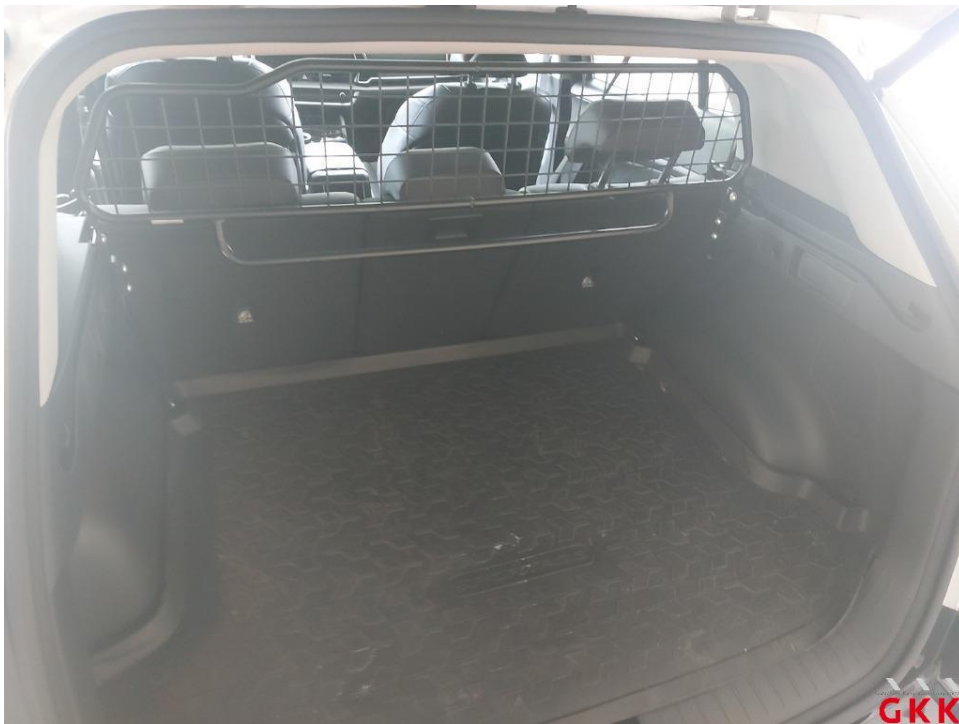
| Seite links (Angaben ohne MwSt.) | Reparaturkosten | ÜDV |
|---|---|---|
| Laderaum Abdeckung, fehlt, ersetzen (Bild 13) | 539,03 € | 539,03 € |

Bild 13. Laderaum, Abdeckung, fehlt, ersetzen

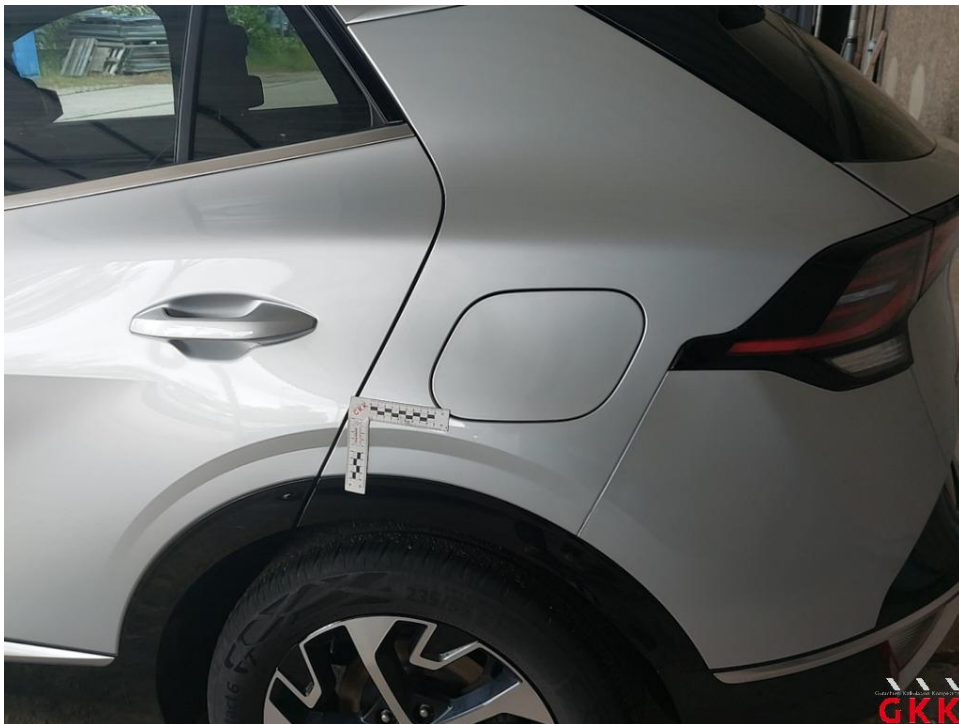
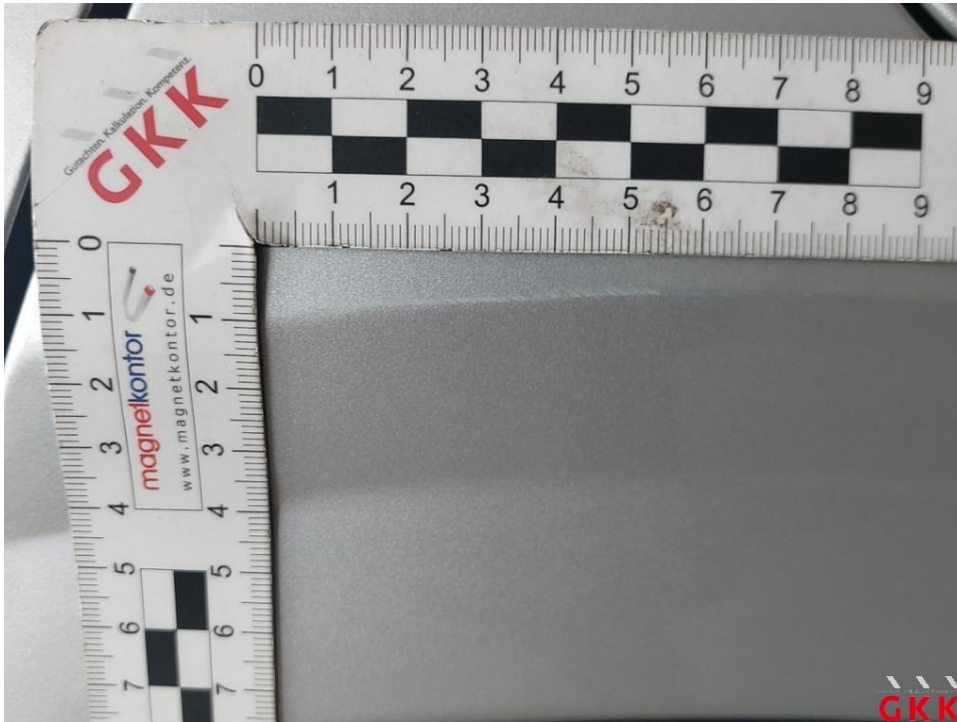
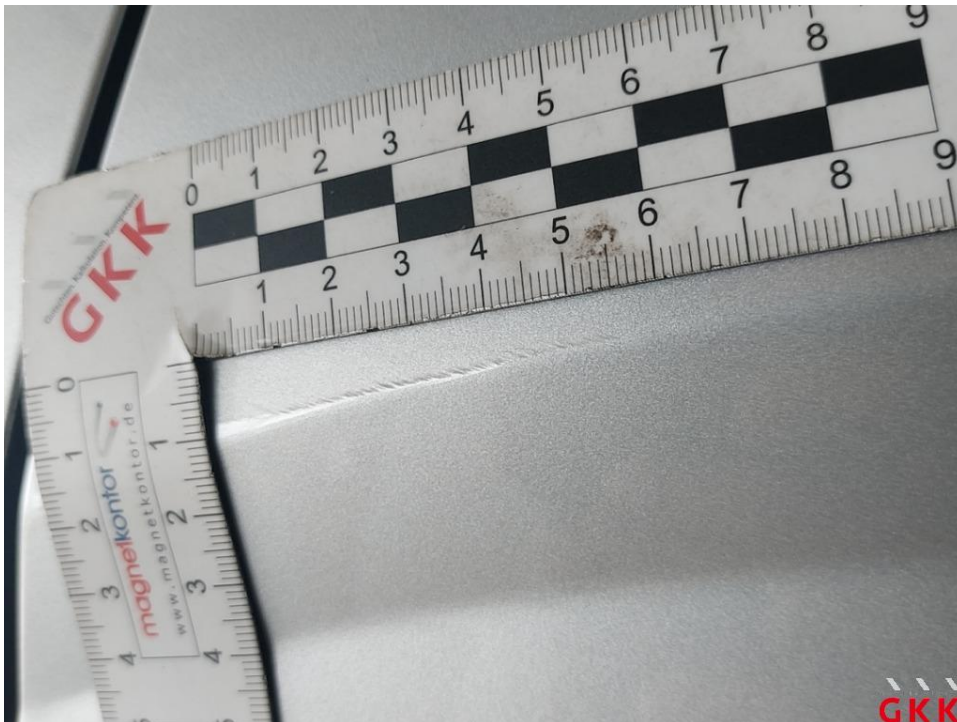
| Seite links (Angaben ohne MwSt.) | Reparaturkosten | ÜDV |
|---|---|---|
| Seitenwand links, verkratzt, lackieren (Bild 14, Bild 15, Bild 16) | 686,85 € | 480,80 € |

Bild 14. Seitenwand links, verkratzt, lackieren

Bild 15. Seitenwand links, verkratzt, lackieren

Bild 16. Seitenwand links, verkratzt, lackieren

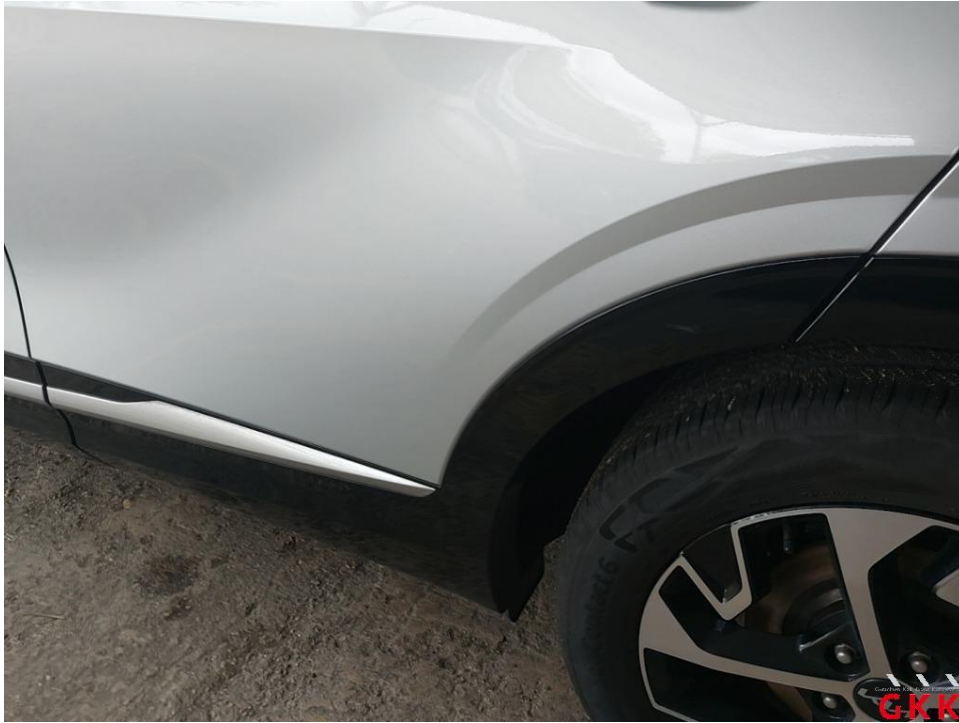
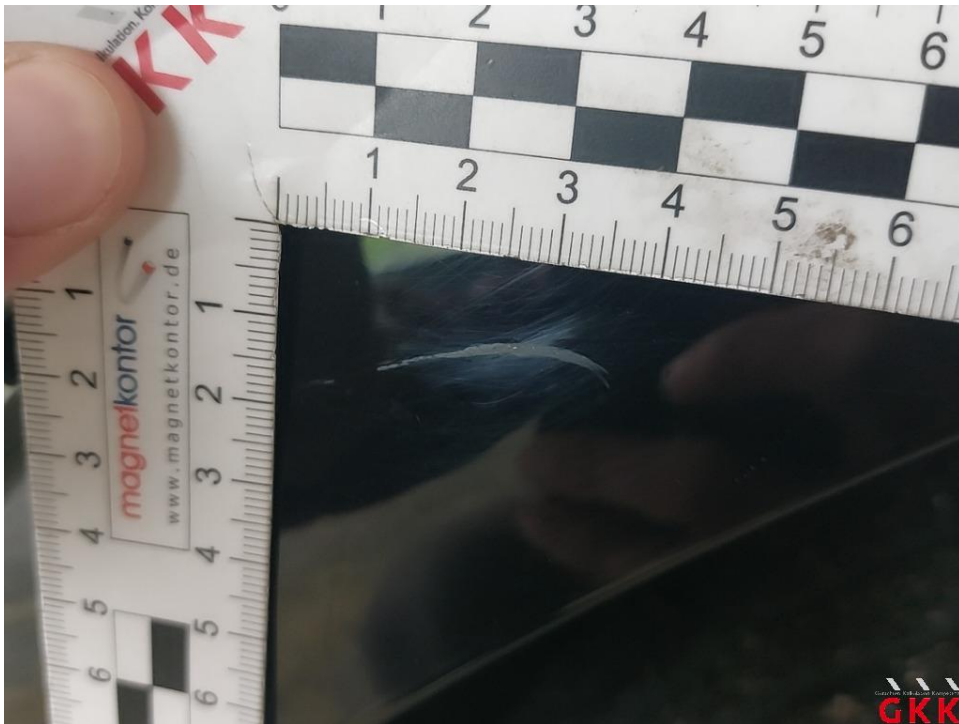
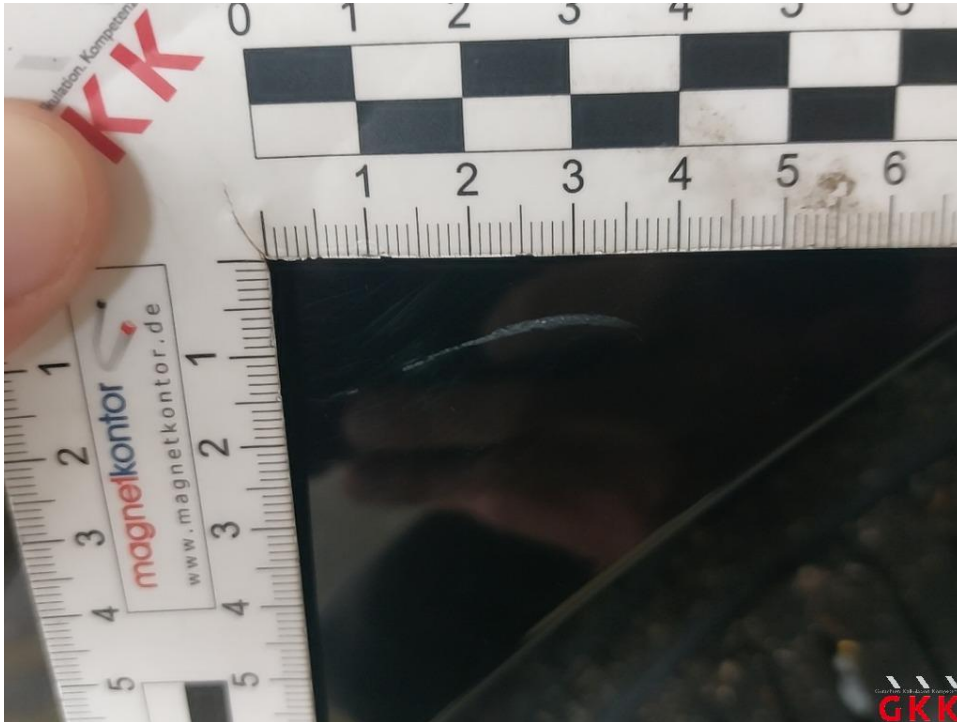
| Seite links (Angaben ohne MwSt.) | Reparaturkosten | ÜDV |
|---|---|---|
| Tür hinten links Leiste, Radlauf, verkratzt, ersetzen (Bild 17, Bild 18, Bild 19) | 83,77 € | 58,64 € |

Bild 17. Tür hinten links, Leiste, Radlauf, verkratzt, ersetzen

Bild 18. Tür hinten links, Leiste, Radlauf, verkratzt, ersetzen

Bild 19. Tür hinten links, Leiste, Radlauf, verkratzt, ersetzen

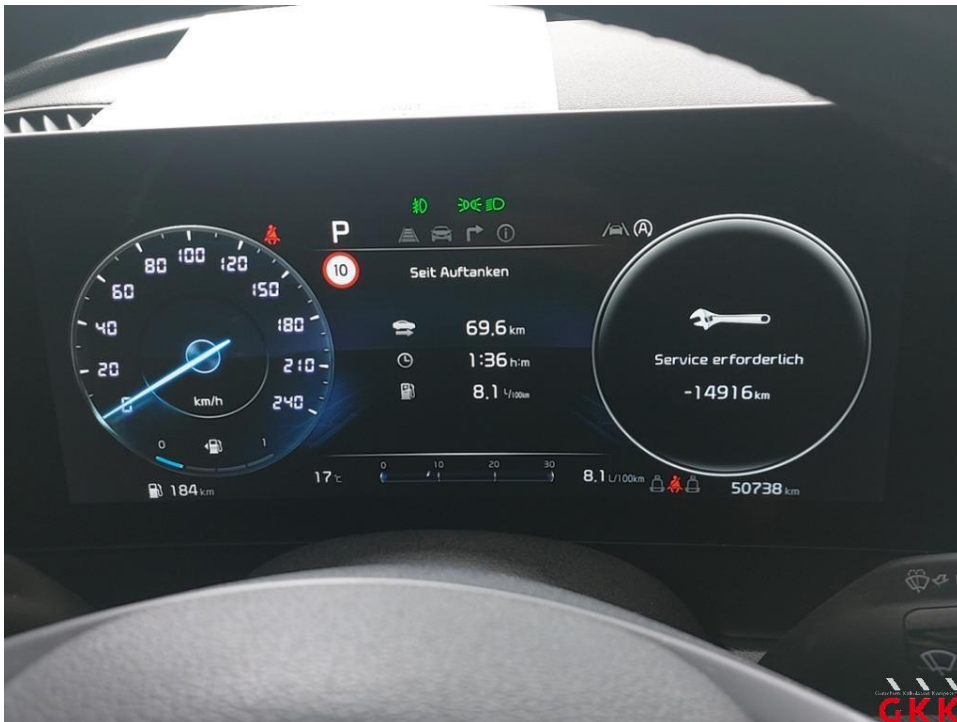
| Seite links (Angaben ohne MwSt.) | Reparaturkosten | ÜDV |
|---|---|---|
| Inspektion groß Mittelklasse, fällig, durchführen (Bild 20) | 531,81 € | 531,81 € |

Bild 20. Inspektion groß, Mittelklasse, fällig, durchführen
