# Zustandsbericht / Minderwertgutachten

## Vorgang

| Hersteller | SEAT | Typ / Verkaufsbez. | Leon Sportstourer 1.5 eTSI<br>ACT OPF DSG FR |

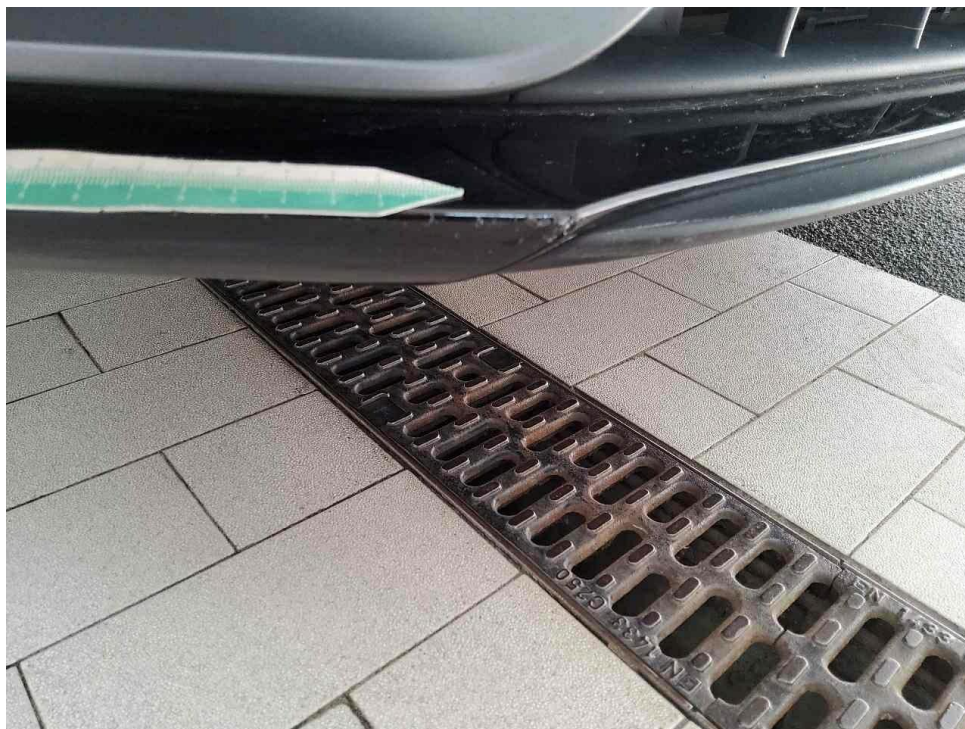
Bild 24 : Stoßfänger vorne smart reparieren  
Stoßfänger vorne Kratzer

1. Stoßfänger vorne Kratzer, smart repair (Bild 24)
2. Stoßstange hinten Kratzer, lackieren (Bild 25, 26)
3. Heckklappe Kratzer, lackieren (Bild 27, 28)

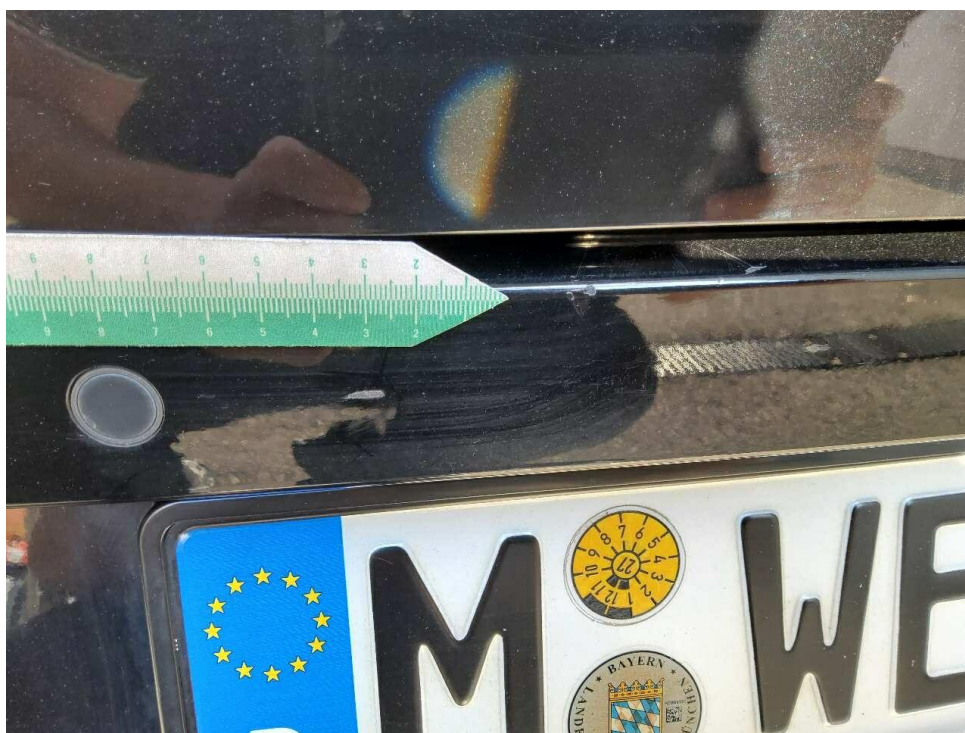
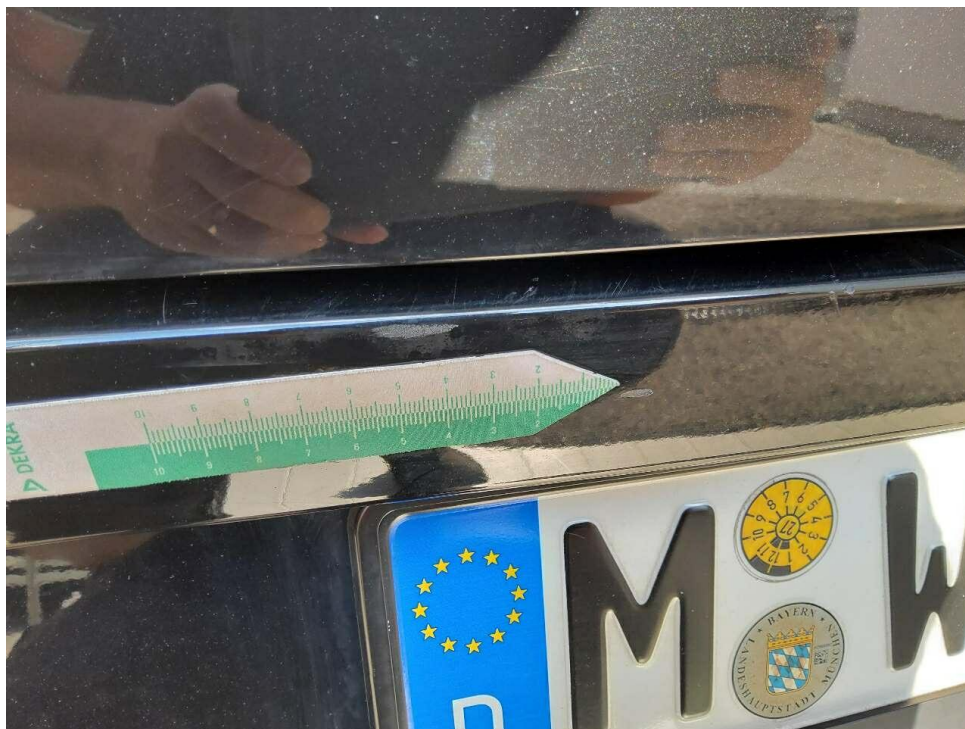
Bild 25 : Stoßstange hinten Kratzer

Bild 26 : Stoßstange hinten Kratzer

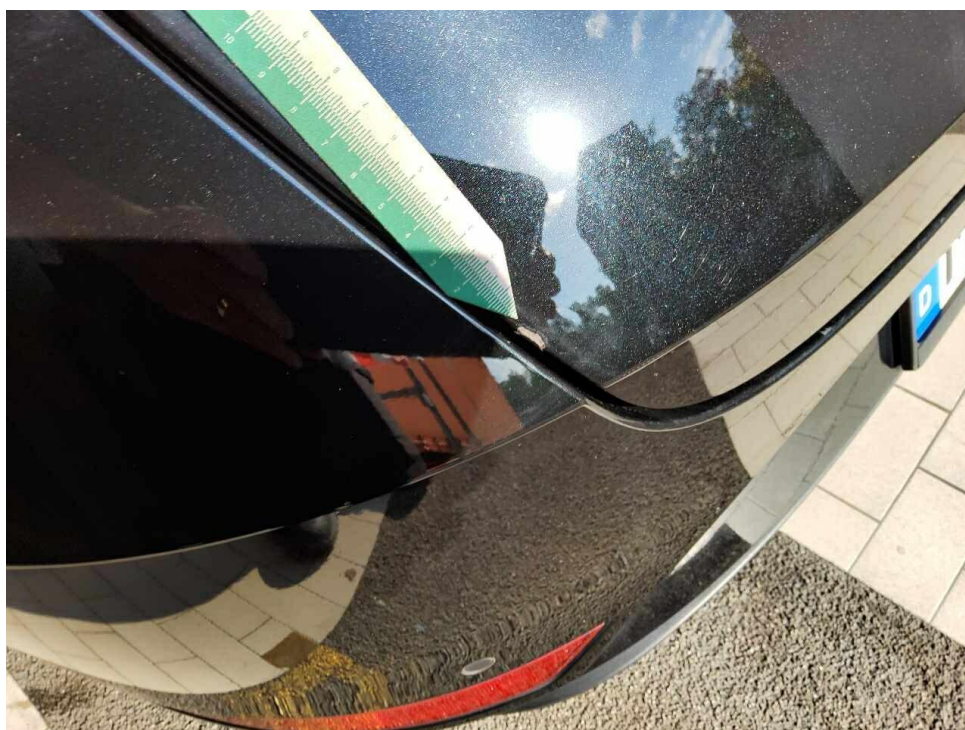
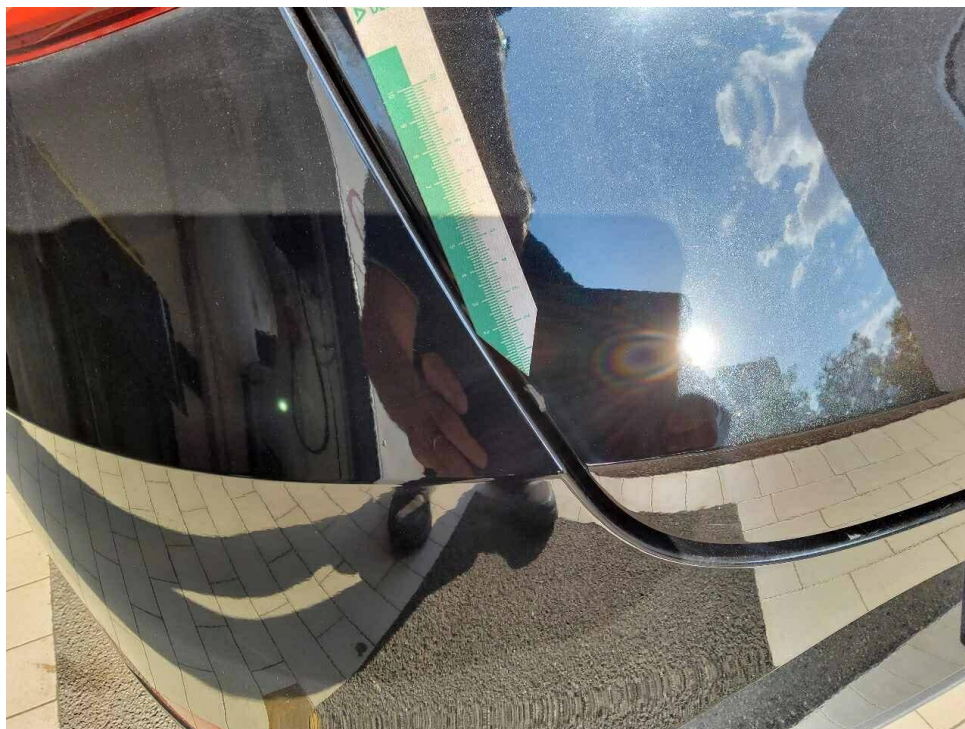
Bild 27 : Heckklappe Kratzer

Bild 28 : Heckklappe Kratzer
