## Zustandsbericht

| Berichtsnummer : | 0000000930844-DE613 | | |

#### Polestar Polestar 2 (05.2020->) Long Range Dual

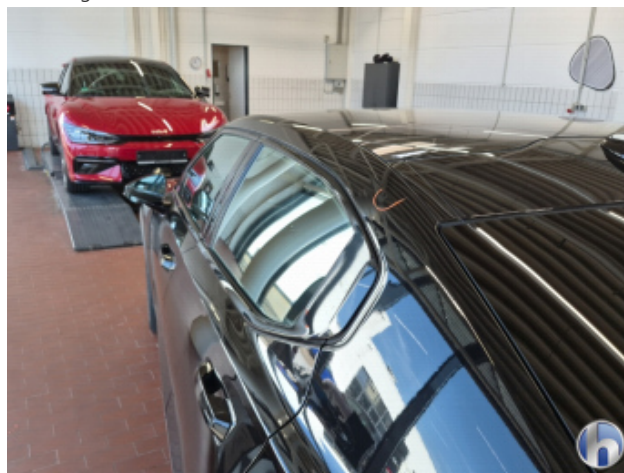
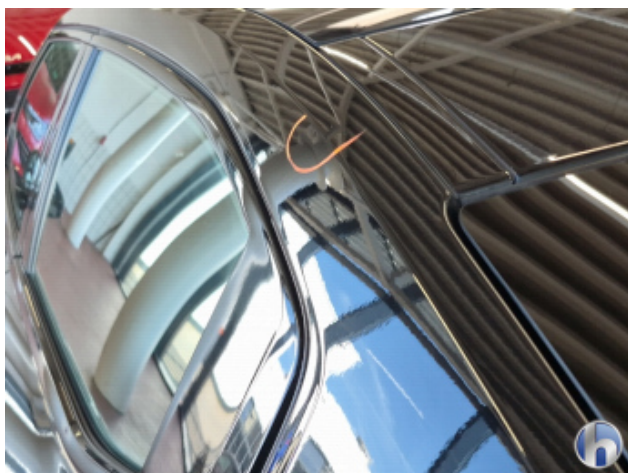
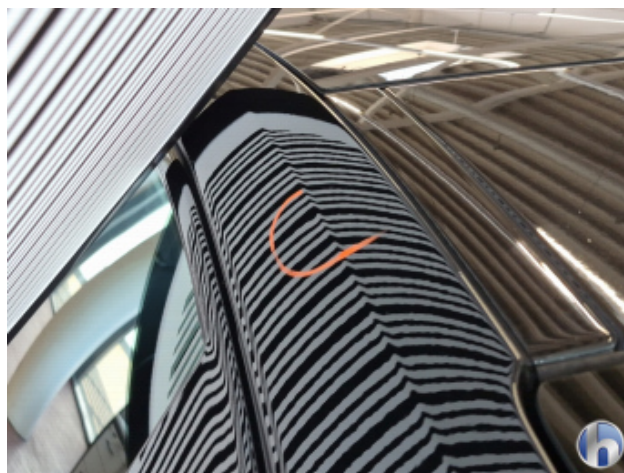
| Bauteil | Schaden | Rep.-Art |
|---|---|---|
| 1. Dachrahmen - Links | Gebrauchsspuren | Ohne Reparatur |

1. Dachrahmen - Links  
Gebrauchsspuren - Ohne Reparatur
