Zustandsbericht / Minderwertgutachten

Mobility Concept GmbH, Grünwalder Weg 34, 82041 Oberhaching
15.06.2026

Erstzulassung	18.03.2022	Fahrzeugart	PKW
Hersteller	AUDI	Typ / Verkaufsbez.	A3 30 TDI Sportback
Aufbauart	Limousine	Türen	5
Sitzplätze	5	Fahrzeug-Ident.-Nr.	WAUZZZGY5NA051358
HSN / TSN	0588 / BZP	Schlüssel-Nr.	10115190
Km-Stand abgelesen	77955	Nächste HU §29 StVZO	02 / 2027
Energiequelle / Kraftstoff	Diesel	Zylinderanzahl	4 / Reihenmotor
Leistung (kW)	85	Hubraum (ccm)	1968
Schadstoffklasse:	EURO6;WLTP;AP;PI/CI; M,	Antriebsart	Frontantrieb
	N1 I		
Getriebe / Gänge	Automatik / 7	Felgen	Leichtmetall
Farbe (Hersteller)	Mythoschwarz / Metallic /	Polster / Farbe	Stoff / Anthrazit
	2-Schicht / Y9T		
	Es wird unterstellt, dass die Gesamtleistung dem abgelesenen Km-Stand entspricht.

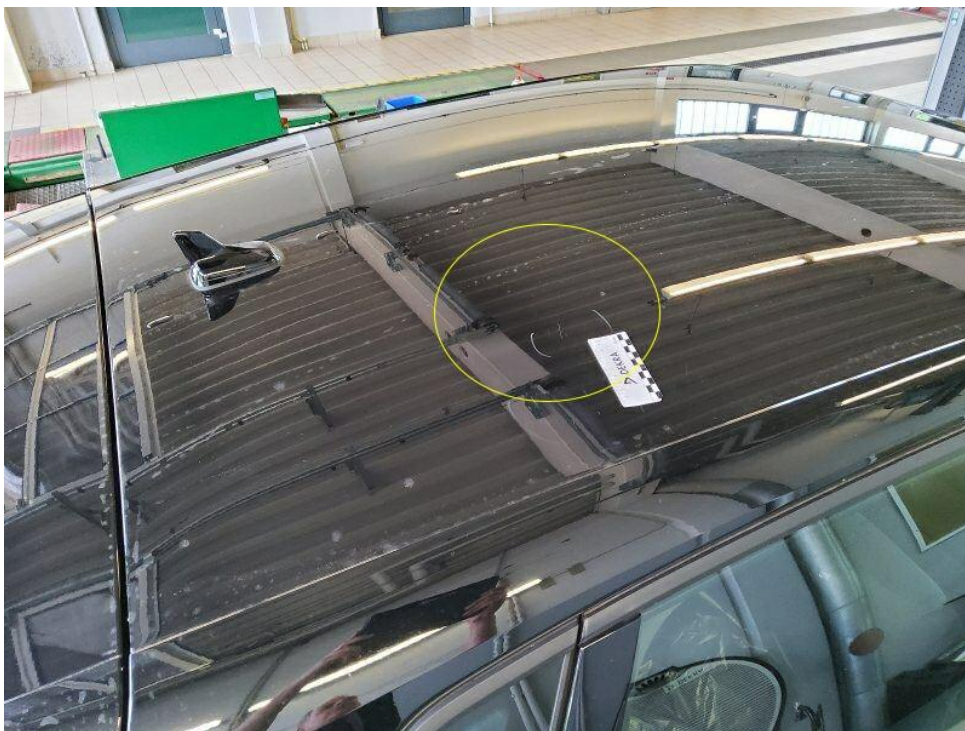
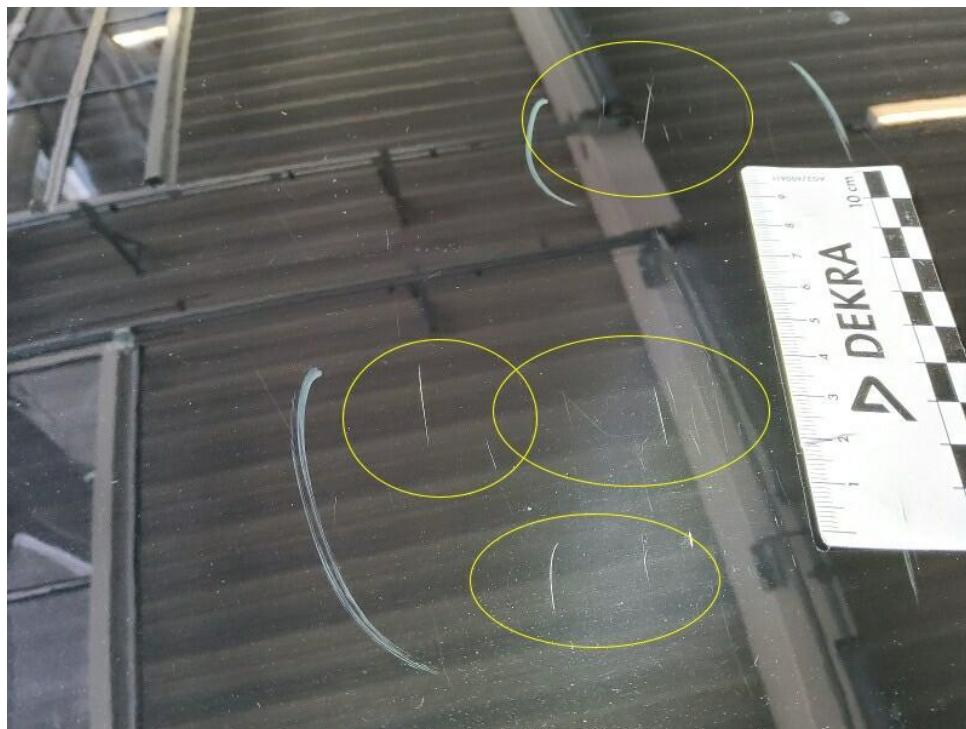
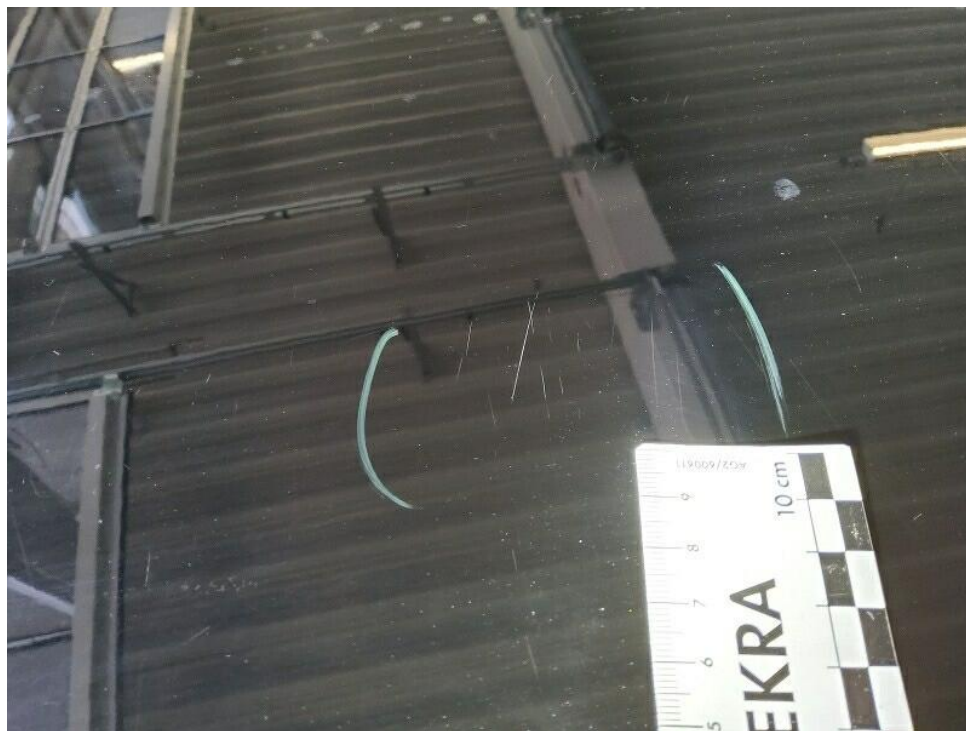
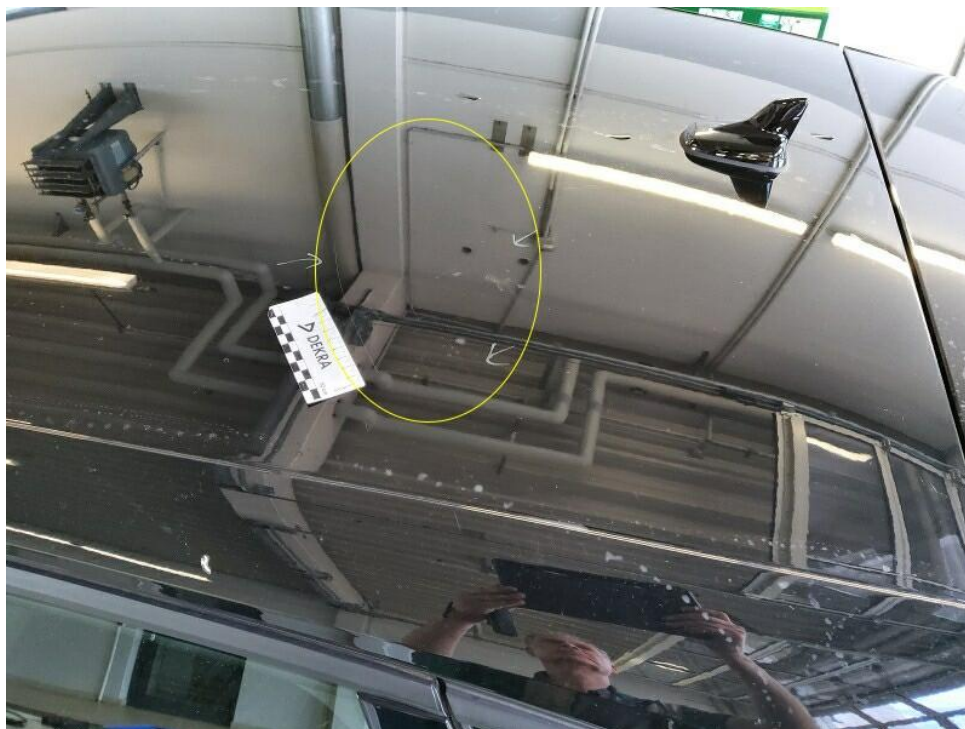
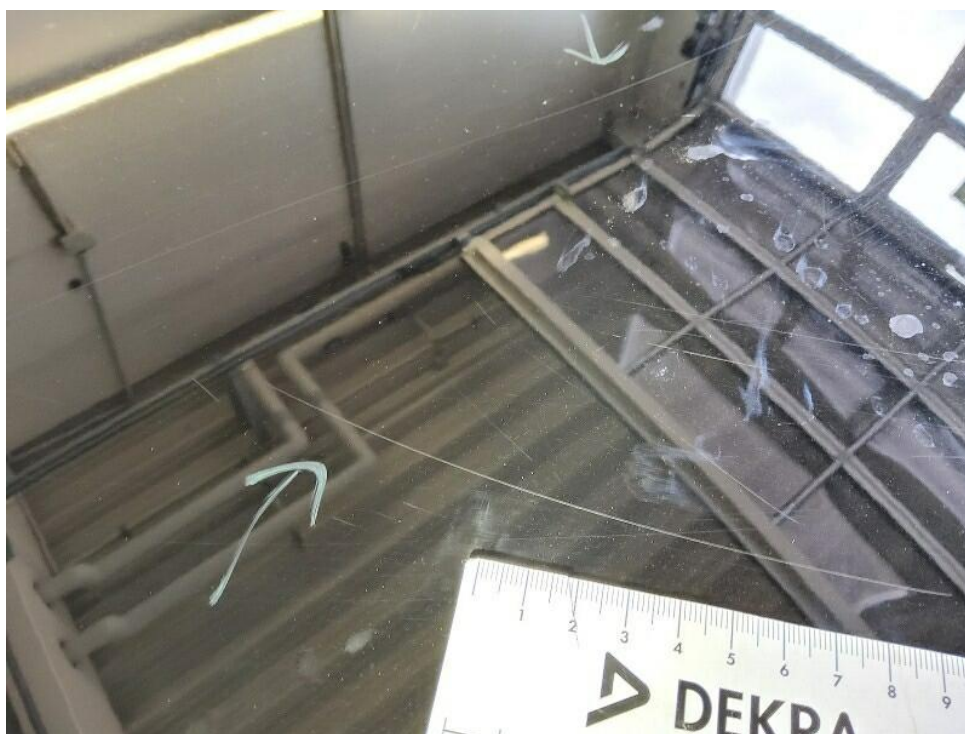
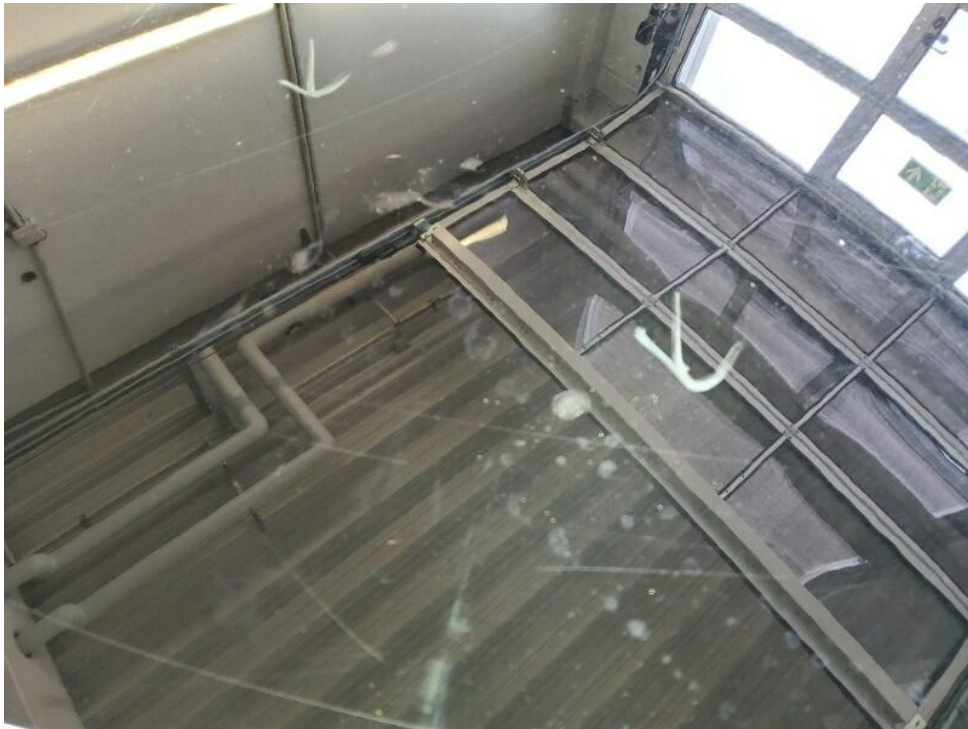
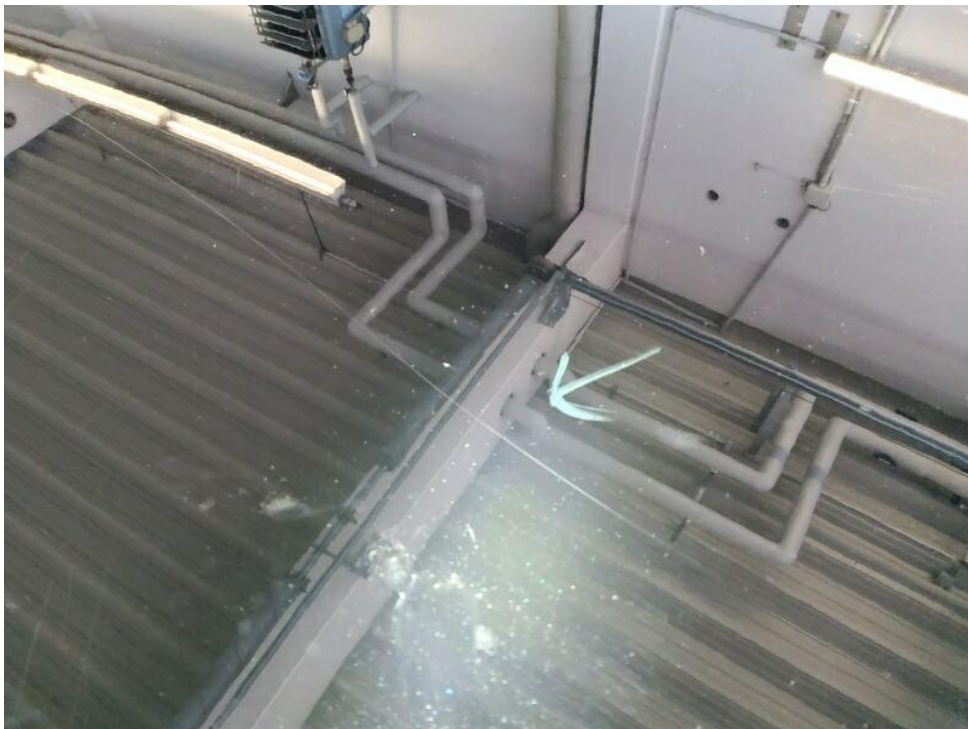
Bild 14 : Dach mehrere oberflächige Kratzer an diversen Stellen

Bild 15 : Dach mehrere oberflächige Kratzer an diversen Stellen

Bild 16 : Dach mehrere oberflächige Kratzer an diversen Stellen

Bild 17 : Dach mehrere oberflächige Kratzer an diversen Stellen

Bild 18 : Dach mehrere oberflächige Kratzer an diversen Stellen

Bild 19 : Dach mehrere oberflächige Kratzer an diversen Stellen

Bild 20 : Dach mehrere oberflächige Kratzer an diversen Stellen

Folgende Schäden sind in Anbetracht des Alters, der Laufleistung und dem Einsatzzweck als Gebrauchsspur einzustufen.

Dach mehrere oberflächige Kratzer an diversen Stellen, polieren (Bild 14, 15, 16, 17, 18, 19, 20)
Tür vorne rechts unten kleinere "weiche" Delle (Bild 22, 23)
Radlauf hinten rechts oberflächige Schramme, polieren (Bild 24, 25)
Fahrzeugfront mit laufleistungsbedingter Steinschlagbelastung
Fahrzeuginnenraum mit nutzungsbedingter Gebrauchsspuren
Frontscheibe kleine Abplatzungen
Zwei Ventilstaubkappe rechts fehlen (Bild 21)

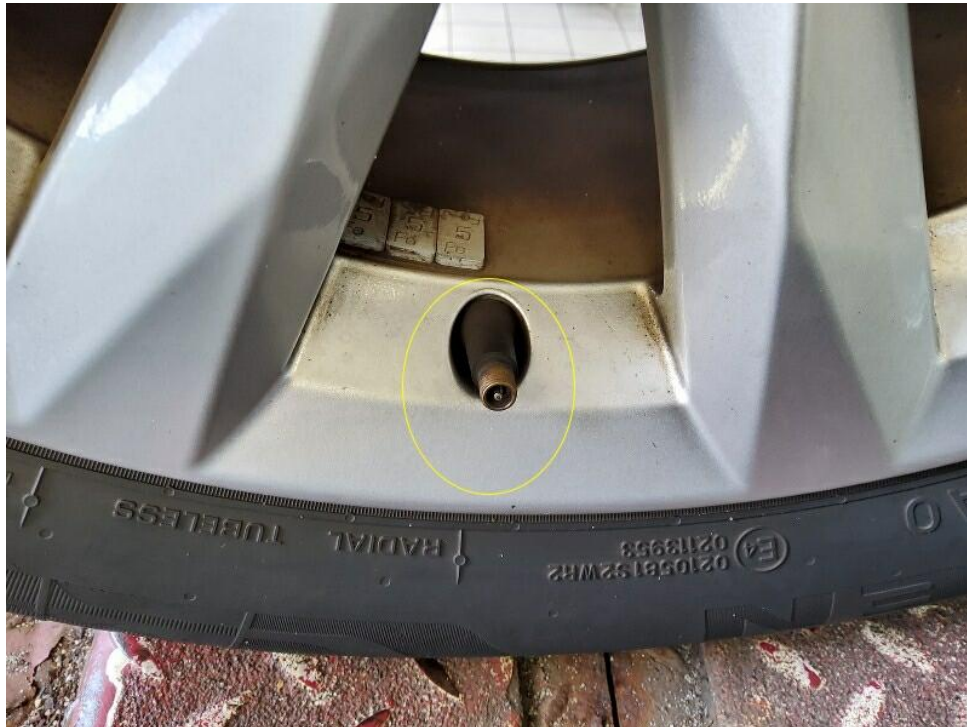
Bild 21 : Zwei Ventilstaubkappe rechts fehlen

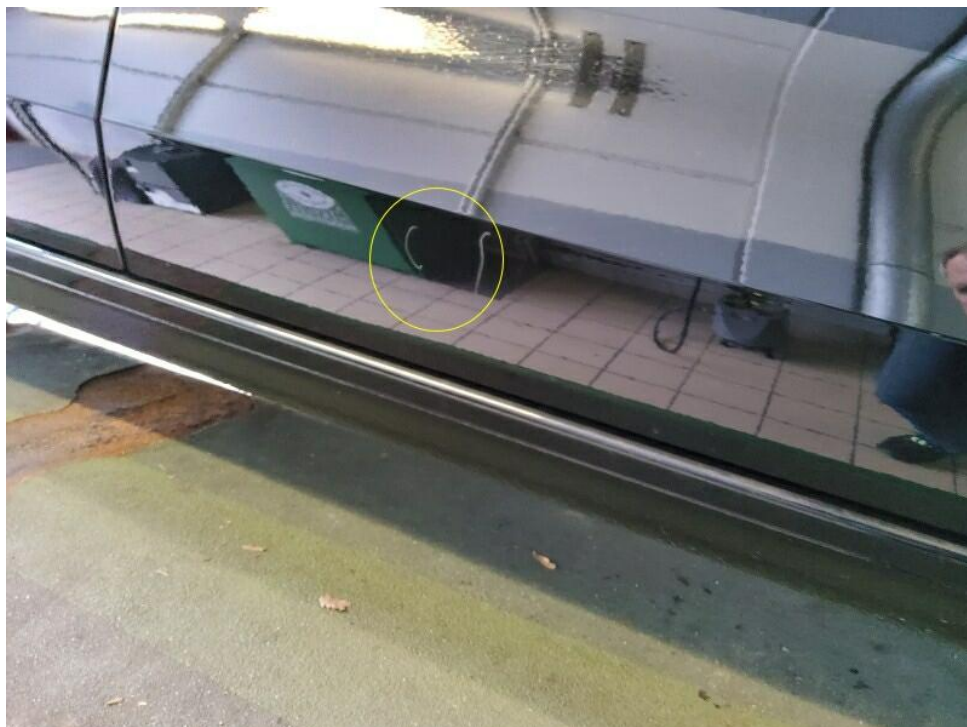
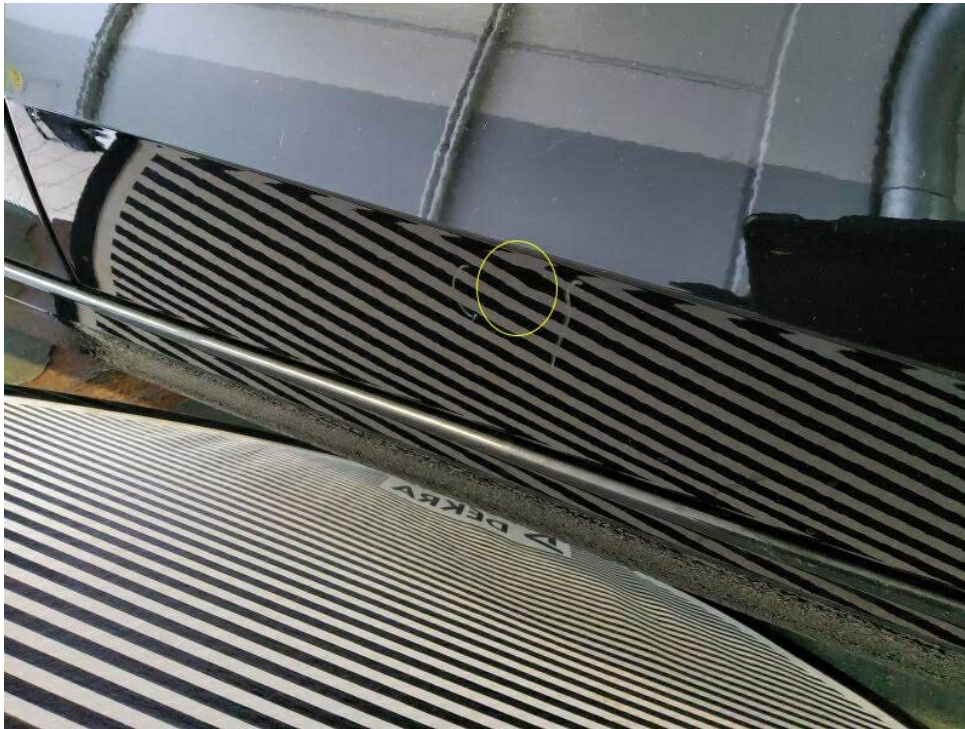
Bild 22 : Tür vorne rechts unten kleinere "weiche" Delle

Bild 23 : Tür vorne rechts unten kleinere "weiche" Delle

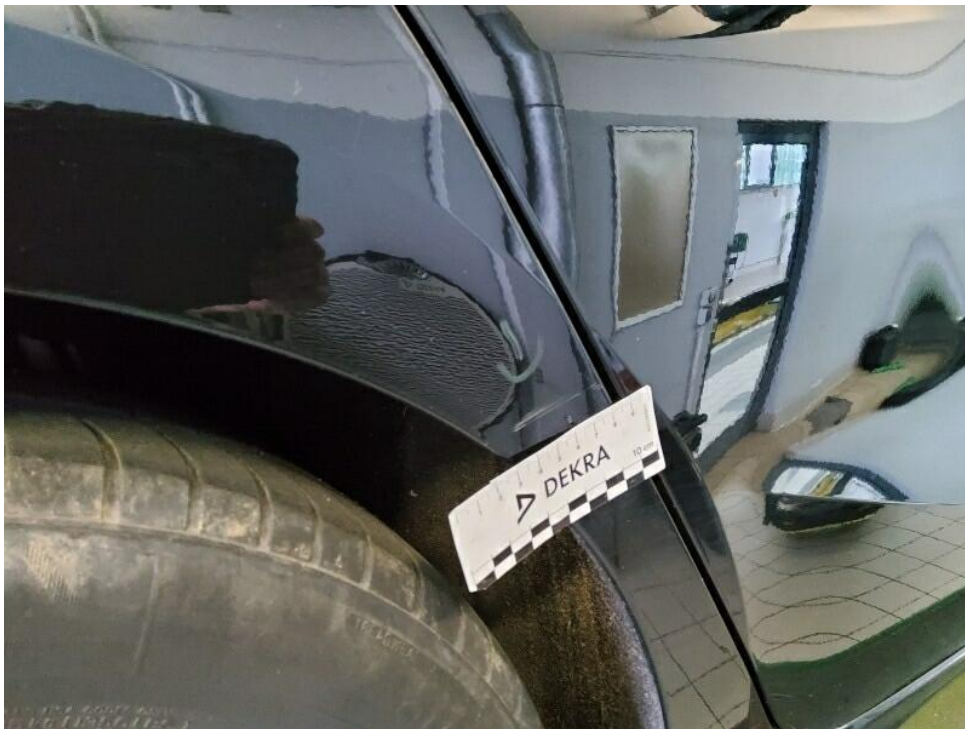
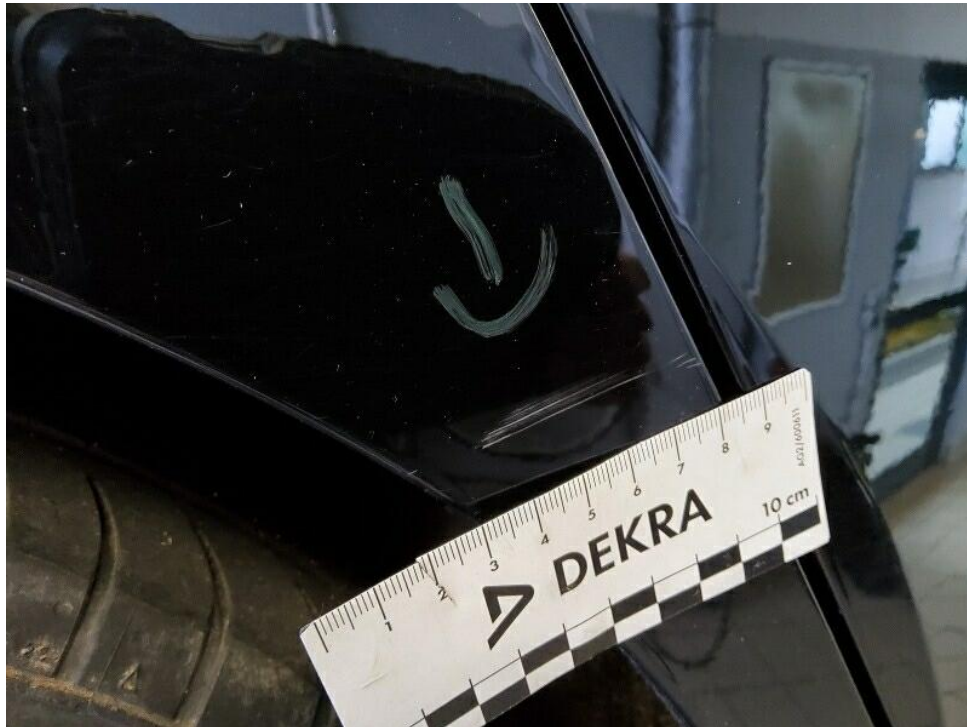
Bild 24 : Radlauf hinten rechts oberflächige Schramme

Bild 25 : Radlauf hinten rechts oberflächige Schramme

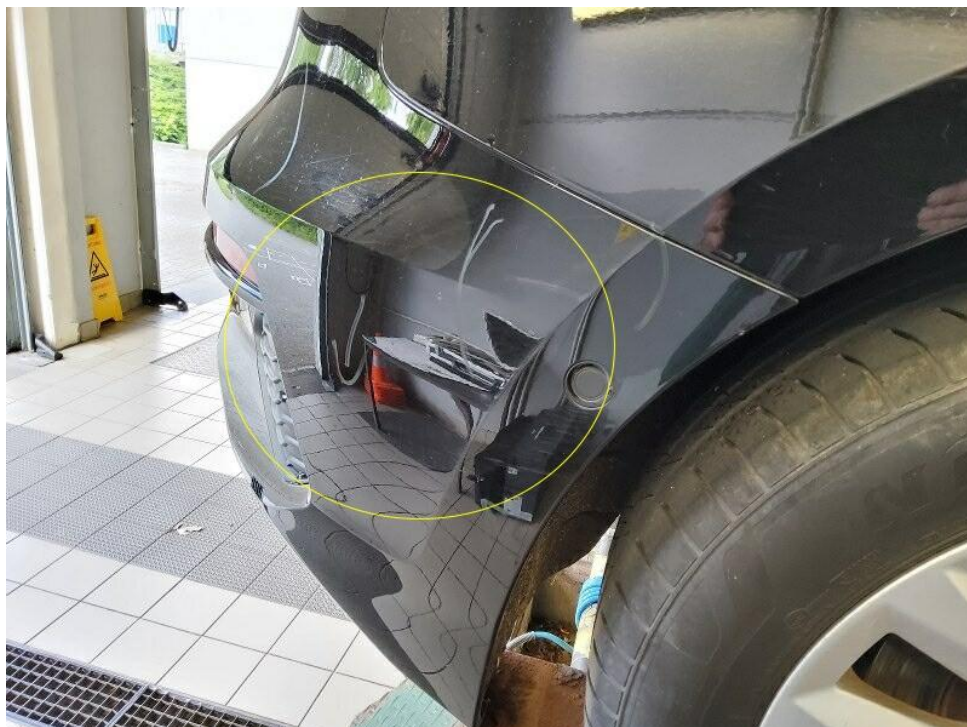
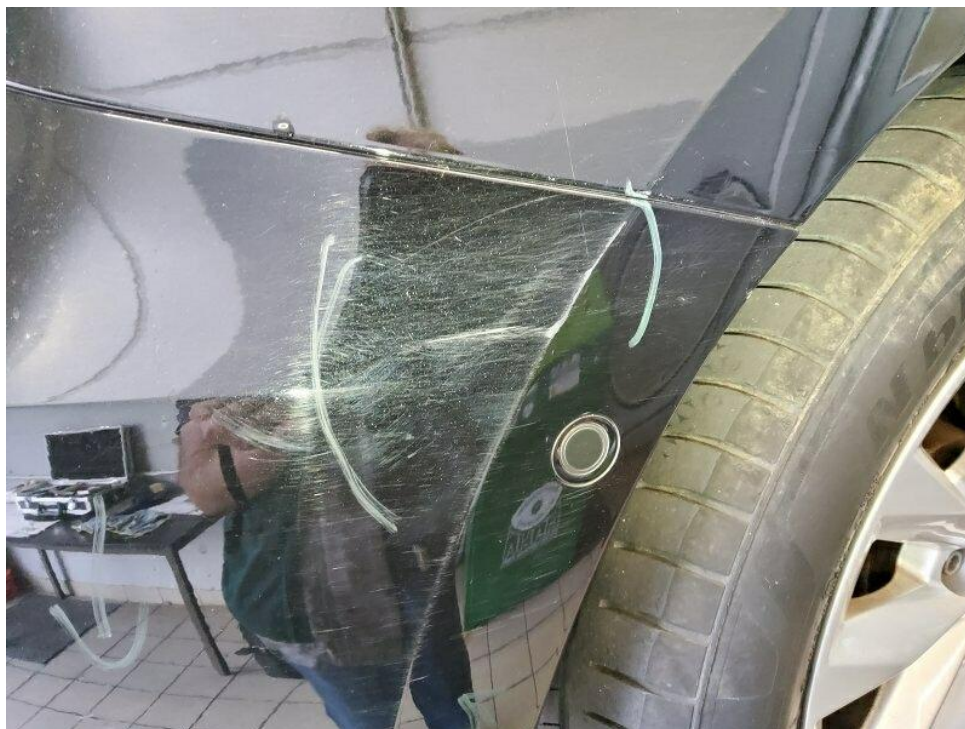
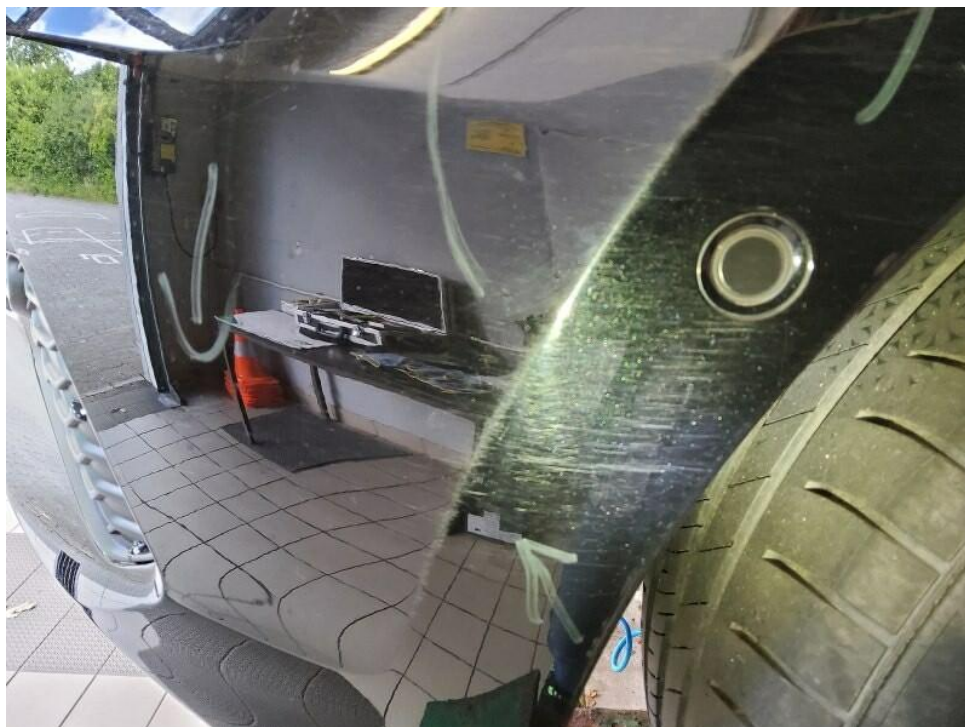
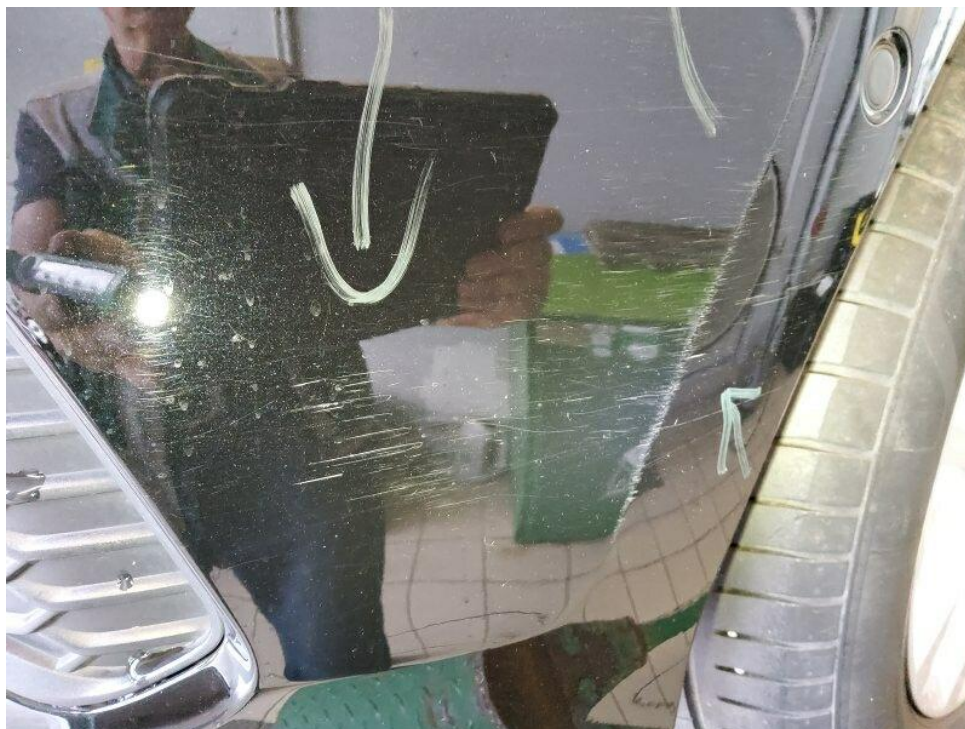
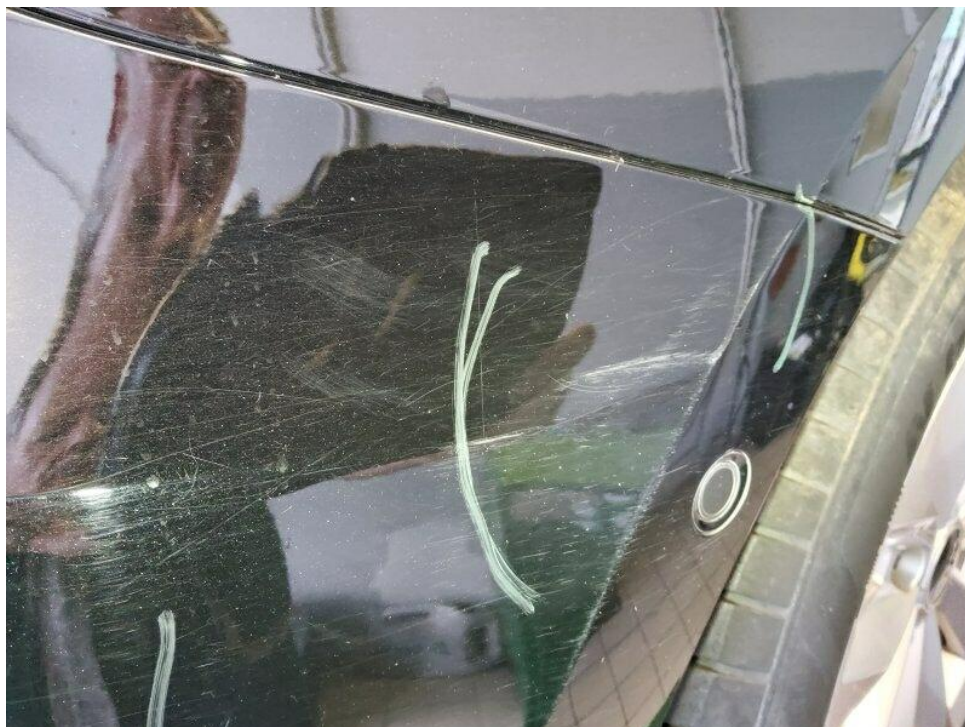
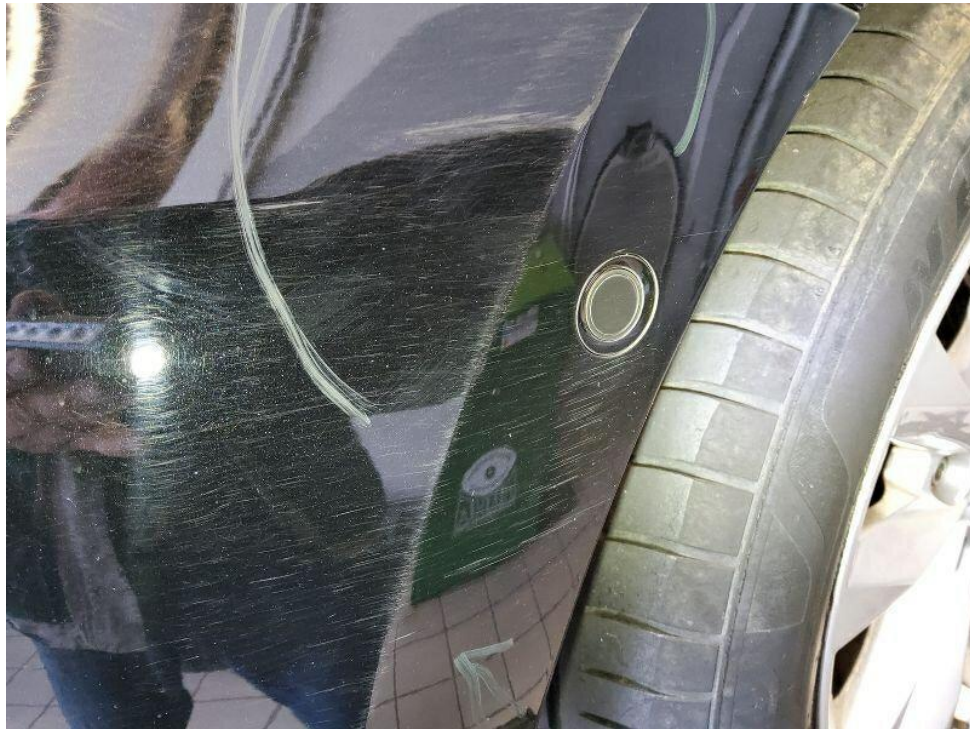
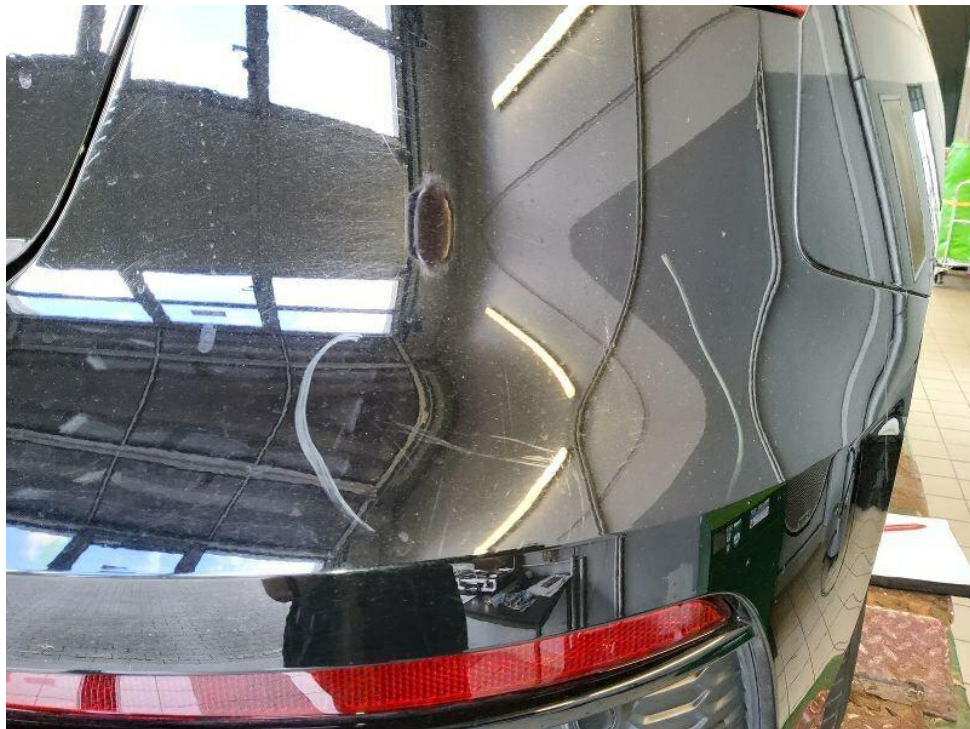
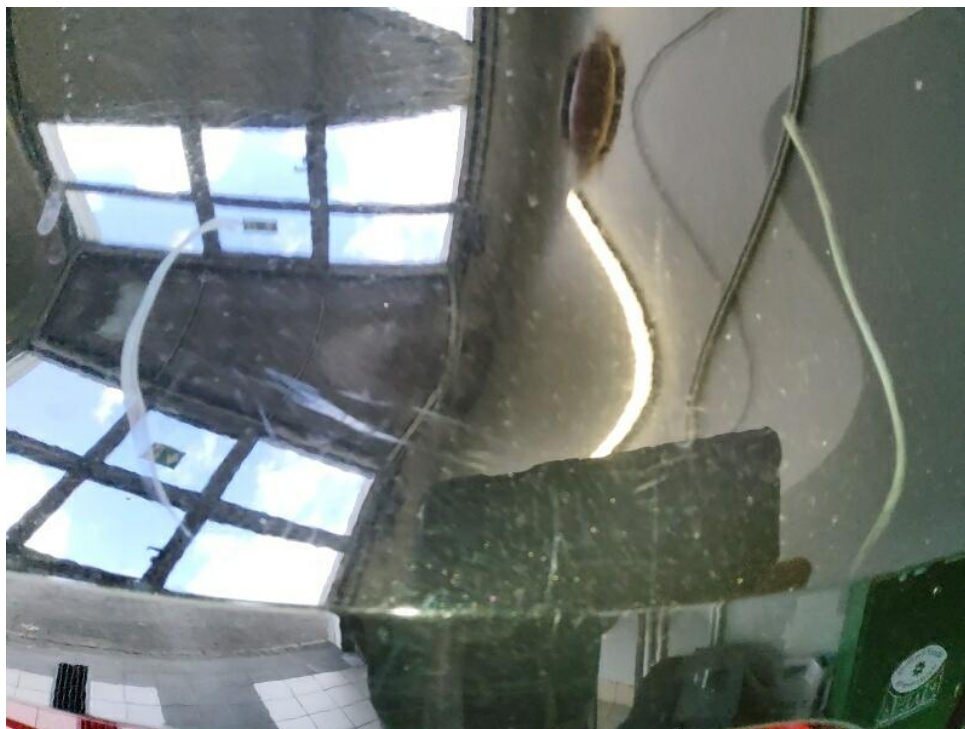
Bild 26 : Heckstoßfängerverkleidung rechts verschrammt bis Grundierung

Bild 27 : Heckstoßfängerverkleidung rechts verschrammt bis Grundierung

Bild 28 : Heckstoßfängerverkleidung rechts verschrammt bis Grundierung

Bild 29 : Heckstoßfängerverkleidung rechts verschrammt bis Grundierung

Bild 30 : Heckstoßfängerverkleidung rechts verschrammt bis Grundierung

Bild 31 : Heckstoßfängerverkleidung rechts verschrammt bis Grundierung

Bild 32 : Heckstoßfängerverkleidung rechts verschrammt bis Grundierung

Bild 33 : Heckstoßfängerverkleidung rechts verschrammt bis Grundierung

1. Montierter Sommerreifen an der Vorderachse rechts weicht vom Hersteller der anderen Reifen ab, erneuern (Bild 34, 35)
2. Heckstoßfängerverkleidung rechts verschrammt bis Grundierung, lackieren mit Lackaufbau (Bild 26, 27, 28, 29, 30, 31, 32, 33)
3. Frontstoßfängerverkleidung verschrammt bis Grundierung, lackieren mit Lackaufbau (Bild 36, 37, 38, 39, 40, 41, 42, 43)

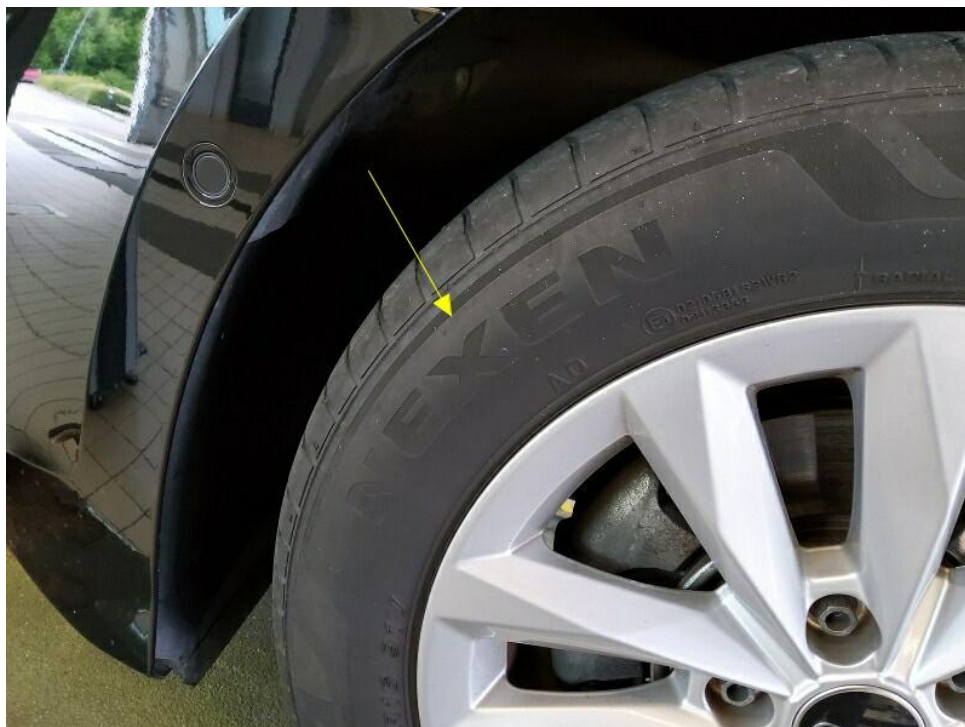
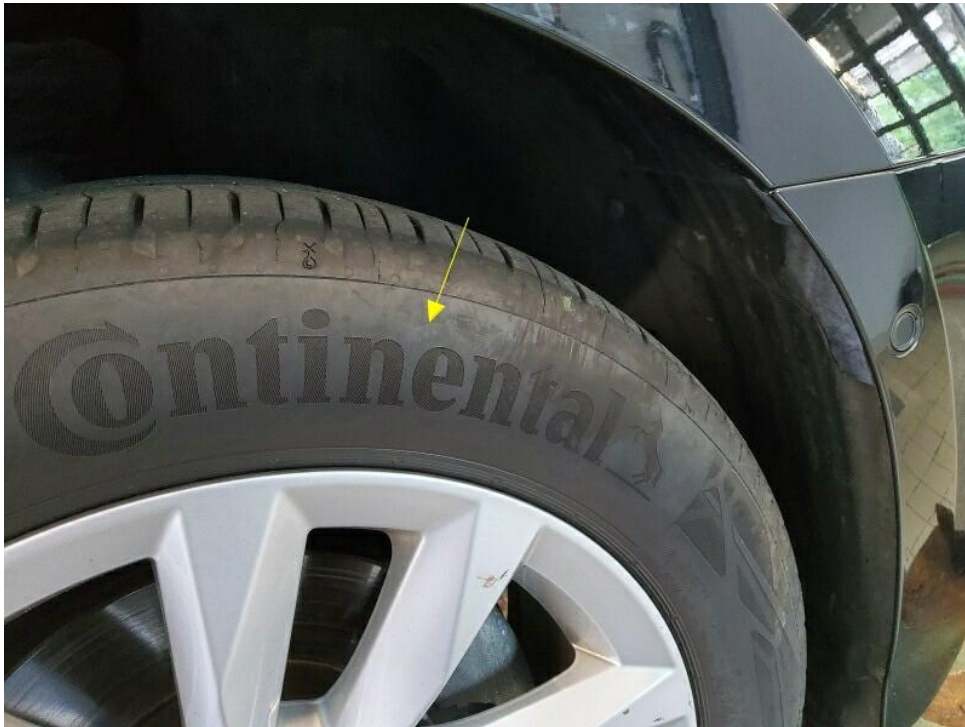
Bild 34 : Montierter Sommerreifen an der Vorderachse rechts weicht vom Hersteller der anderen Reifen ab

Bild 35 : Montierter Sommerreifen an der Vorderachse rechts weicht vom Hersteller der anderen Reifen ab

Achse	Reifenbezeichnung	Hersteller/Typ	Art	Profiltiefe
1 links	205 / 55 R 16 91 V	Nexen / N blue S	S / O	4 mm
rechts	205 / 55 R 16 91 V	Continental / EcoContact 6	S / O	5 mm
2 links	205 / 55 R 16 91 V	Nexen / N blue S	S / O	5 mm
rechts	205 / 55 R 16 91 V	Nexen / N blue S	S / O	5 mm
Pannenset	Füllflasche haltbar bis 07 / 2029
