0.2.1. Handelsbezeichnung: KAROQ

0.10. Fahrzeug-Identifizierungsnummer: TMBJR7NU7PC226088

# Zustandsbericht / Minderwertgutachten

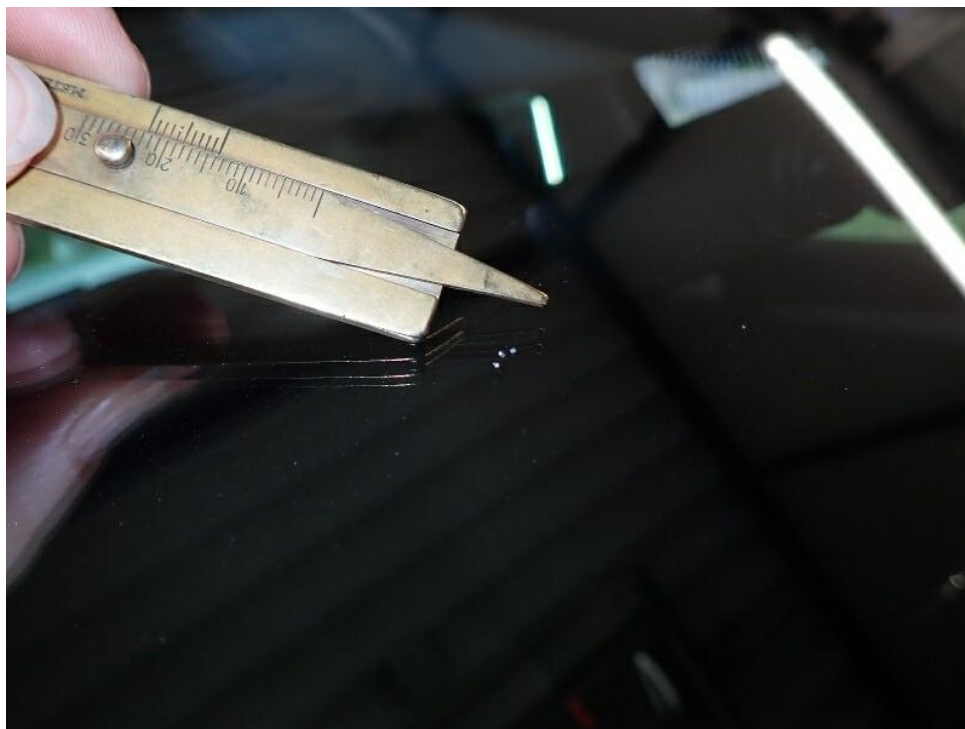
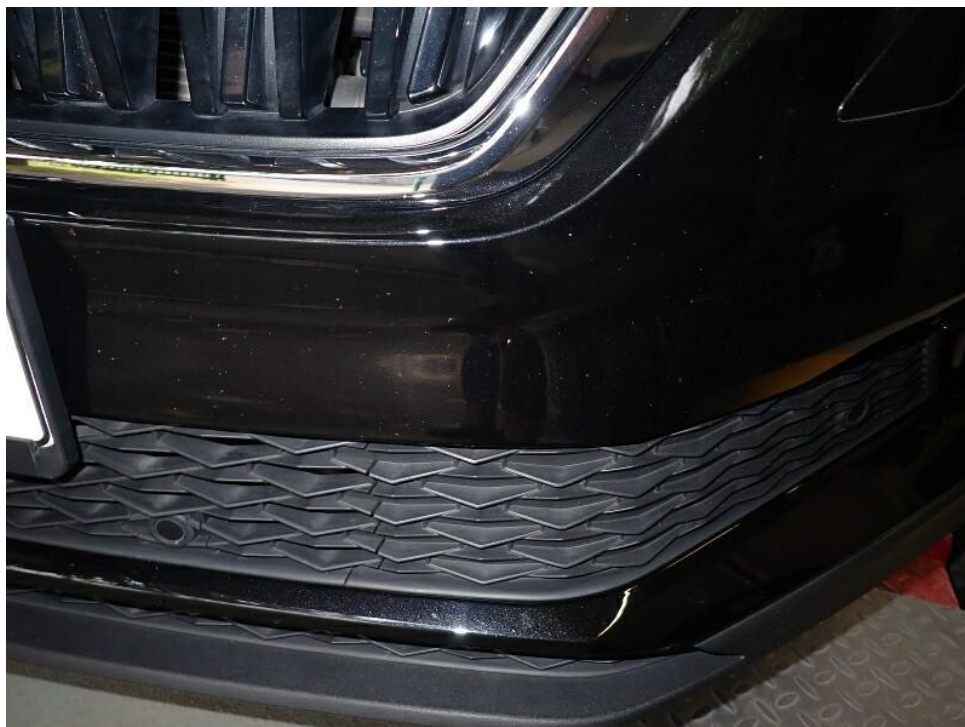
Bild 13 : Fahrzeugfront Steinschläge

Bild 14 : Fahrzeugfront Steinschläge

Tür HR kleine Delle  
Fahrzeugfront Steinschläge (Bild 13, 14)  
^Diverse Gebrauchsspuren die dem Alter und  
der Laufleistung entsprechen

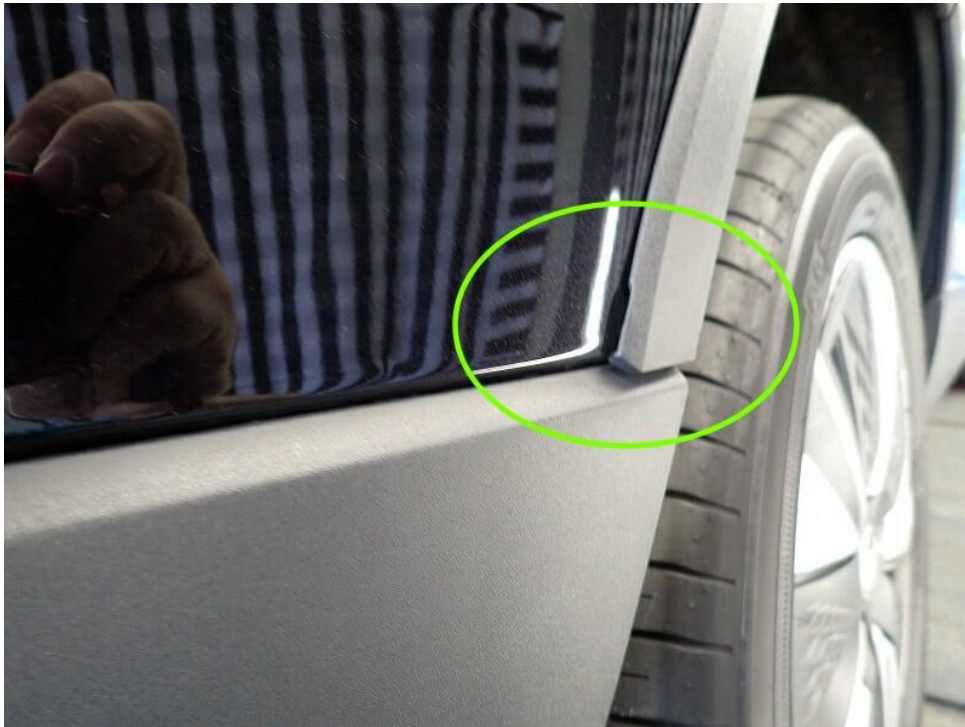
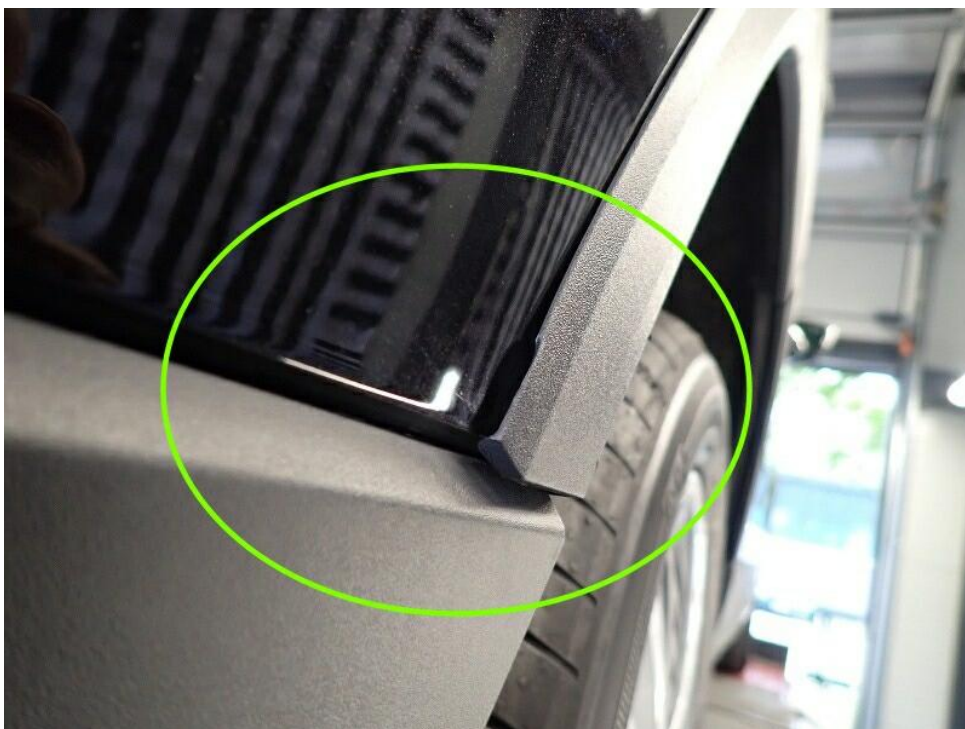
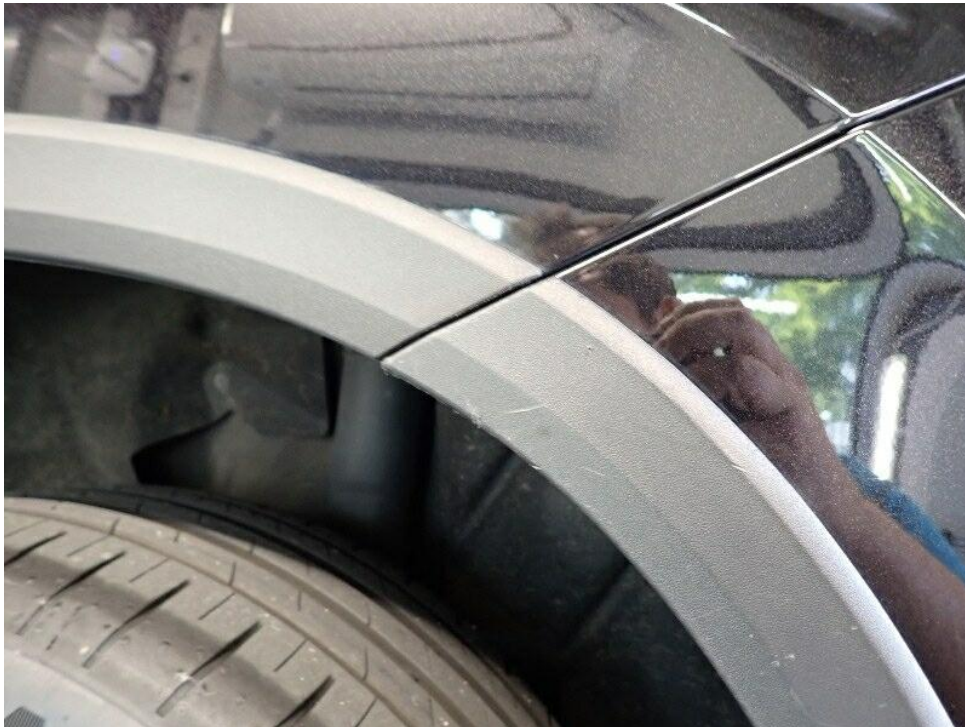
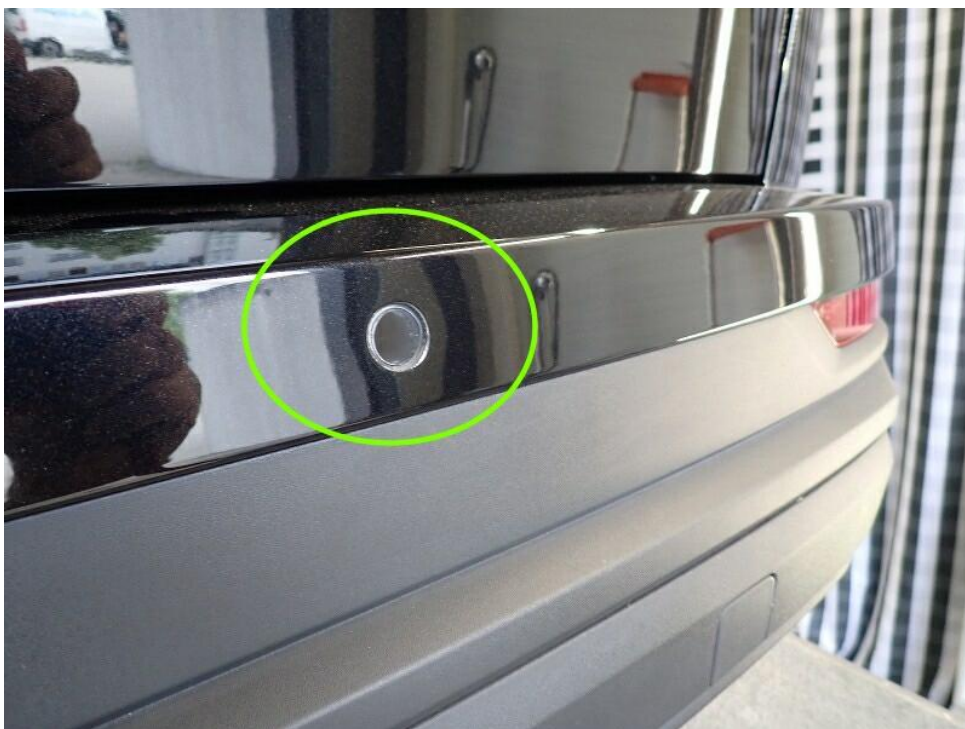
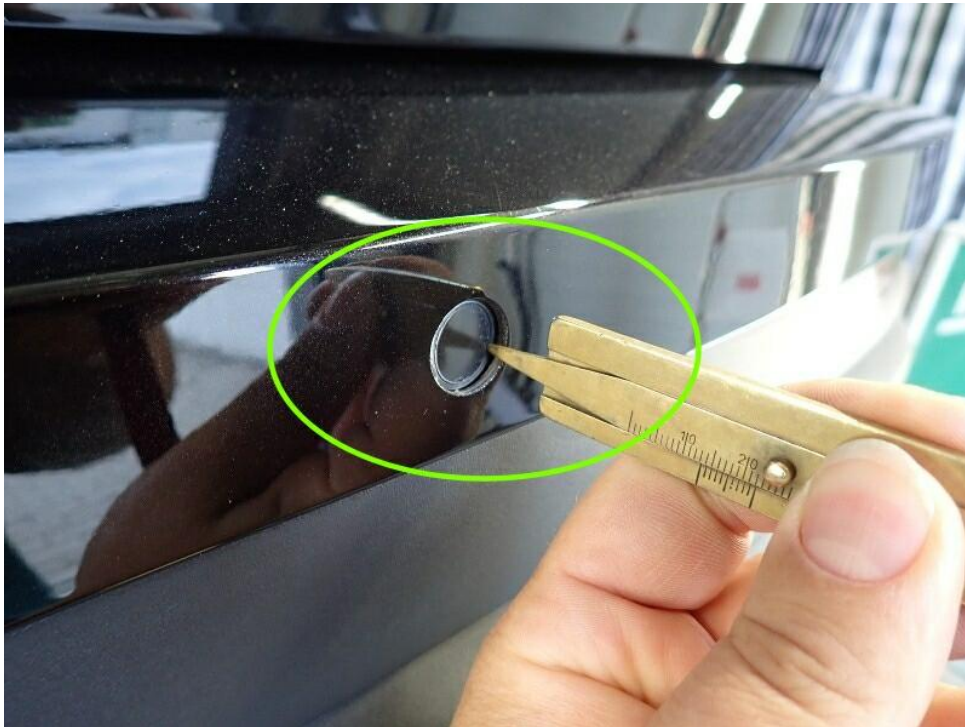
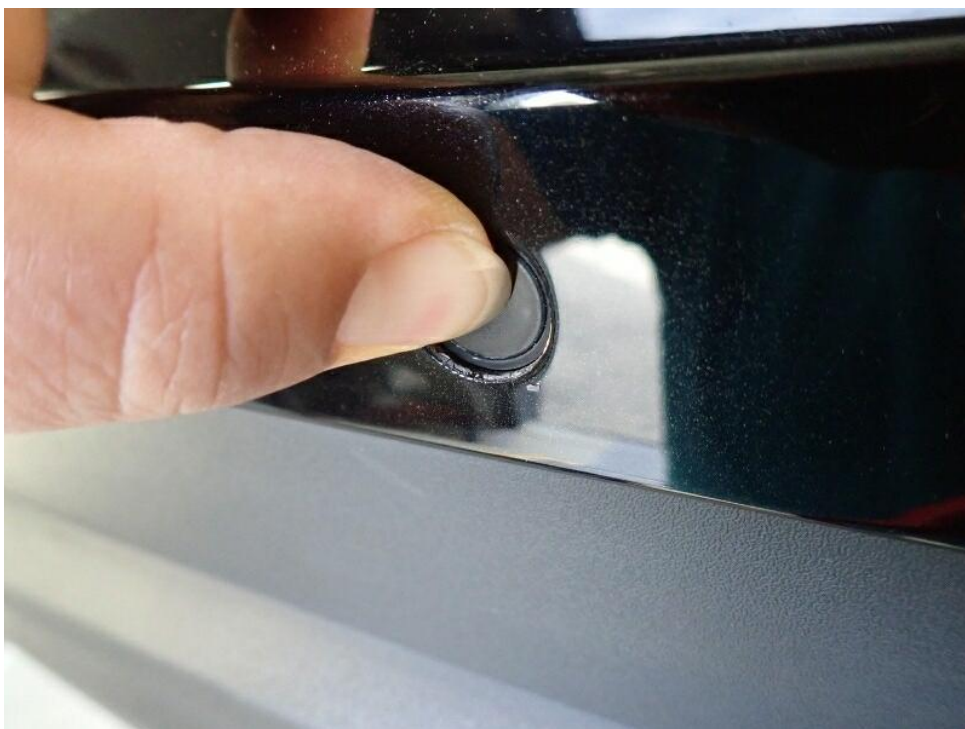
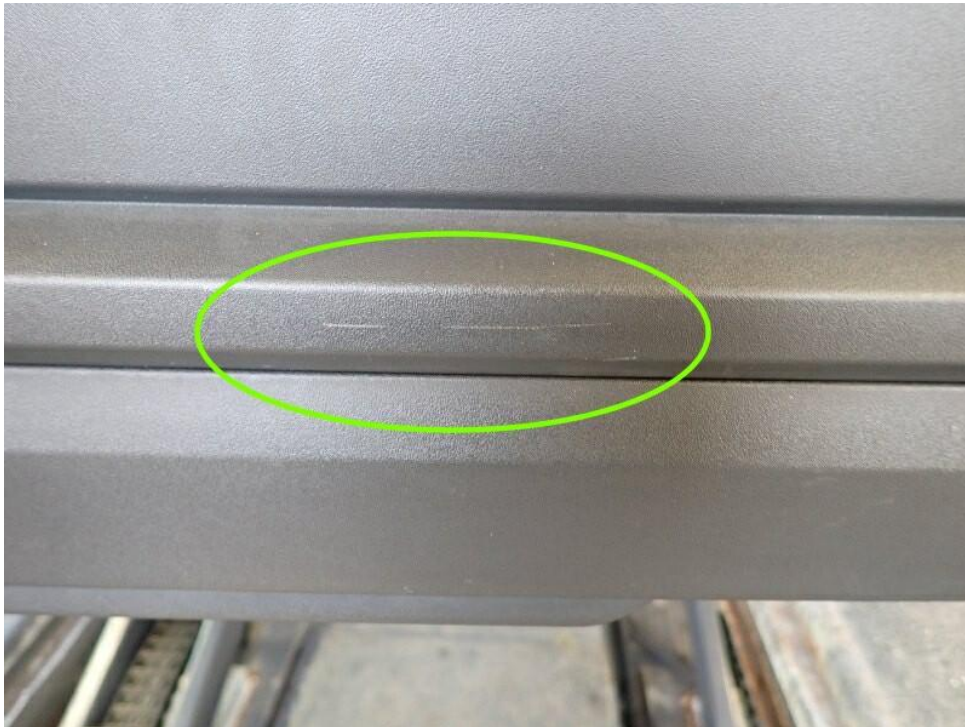
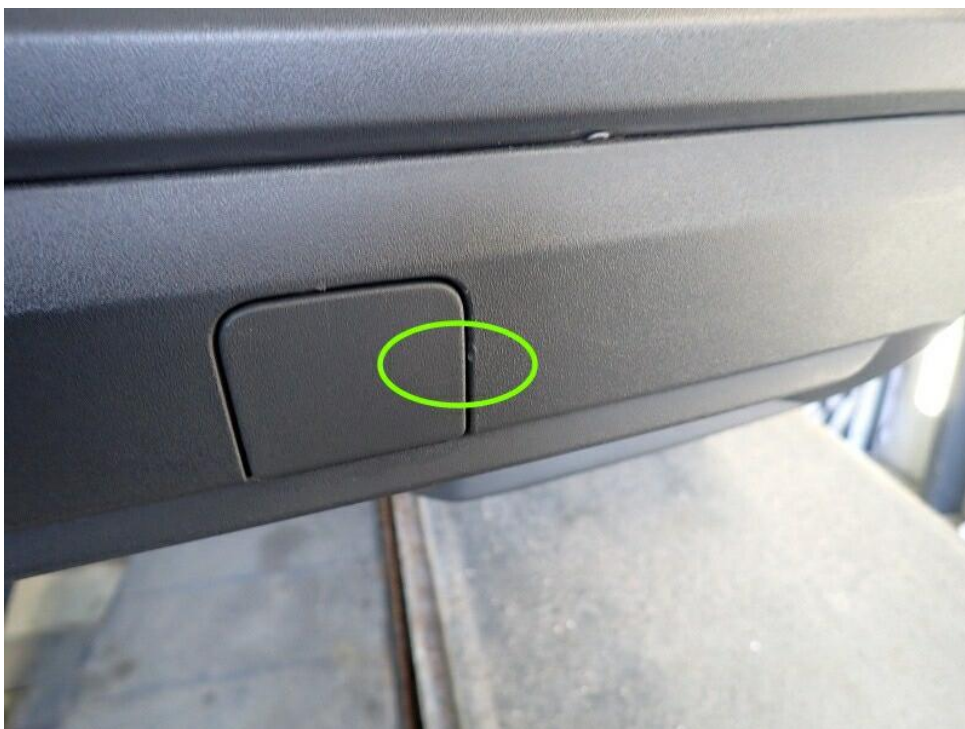
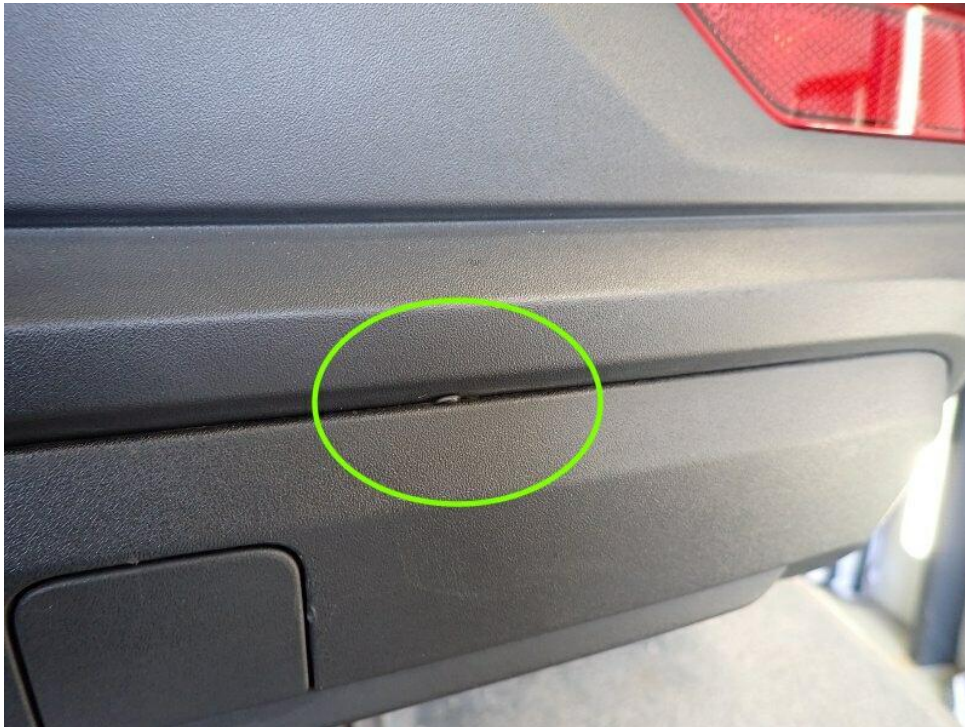
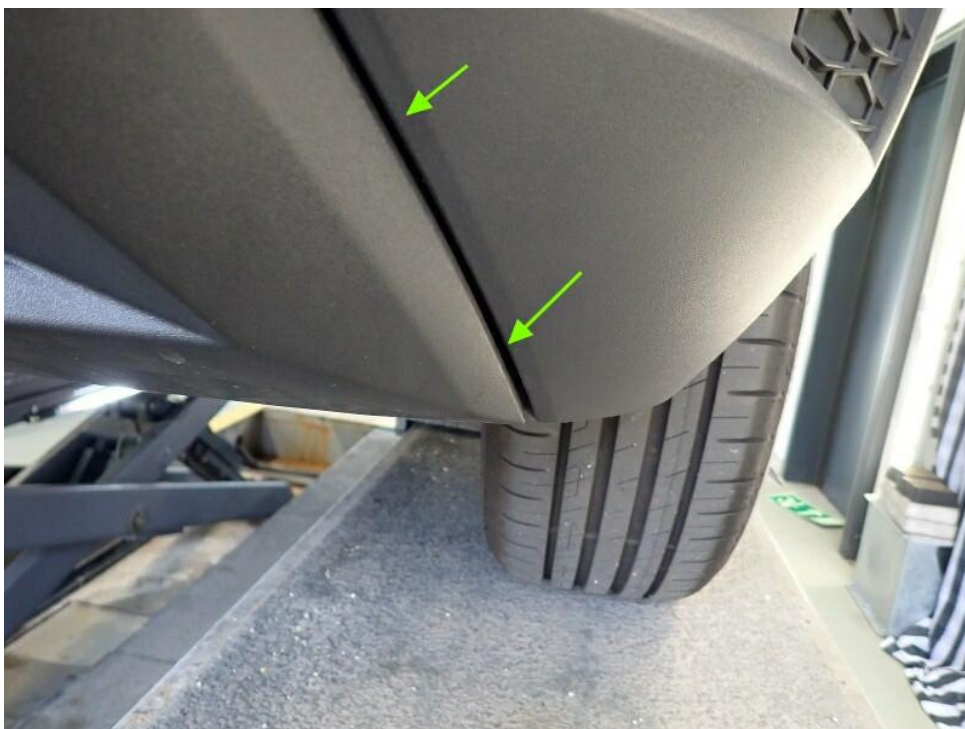
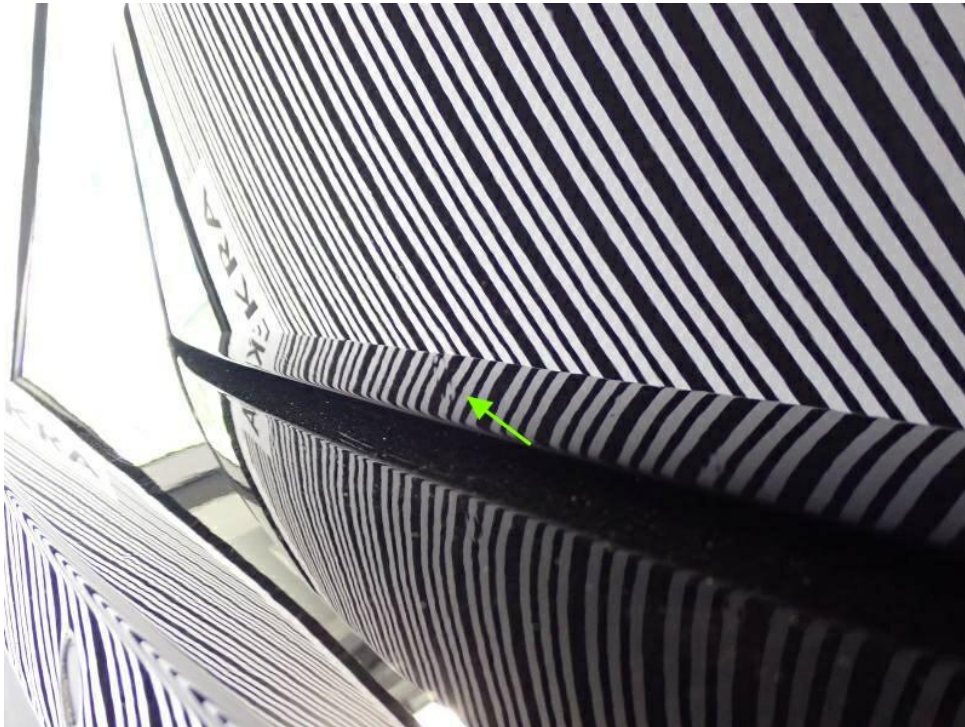
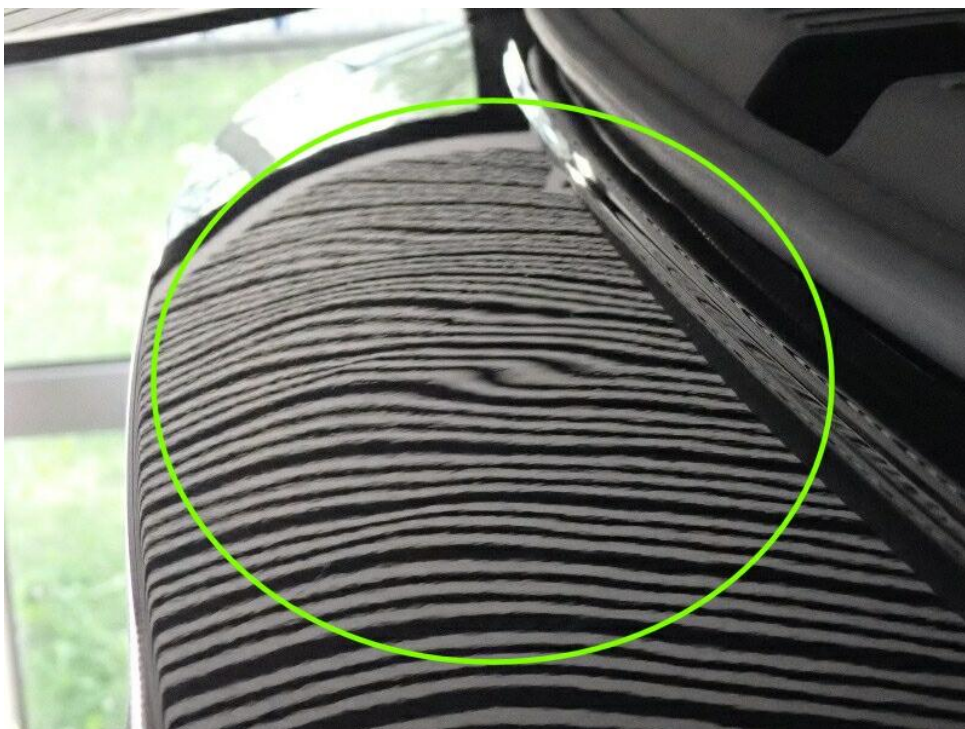
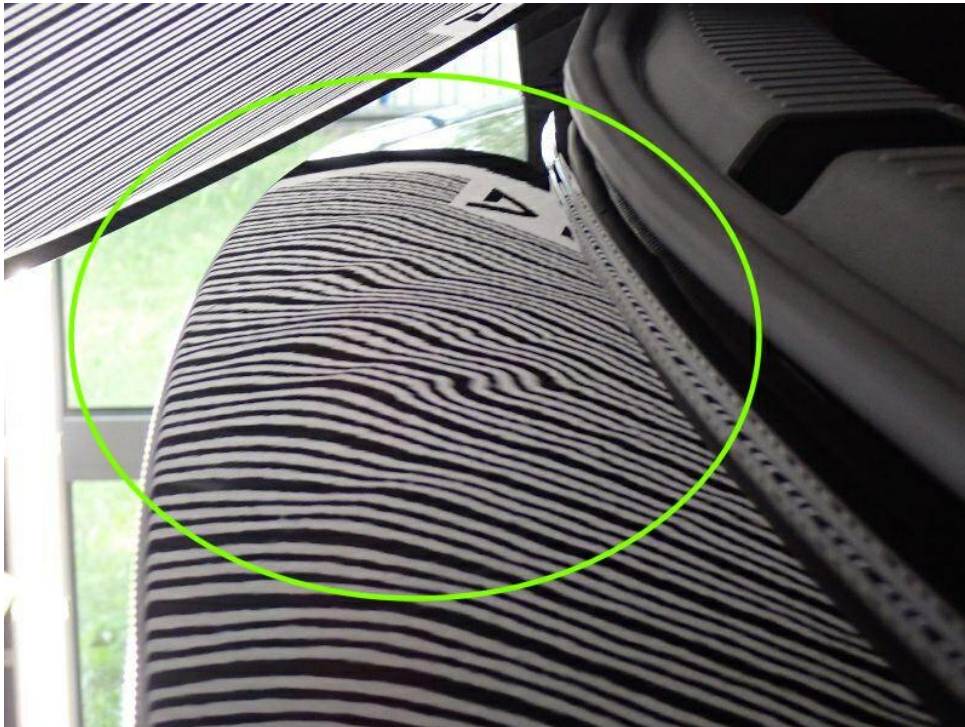
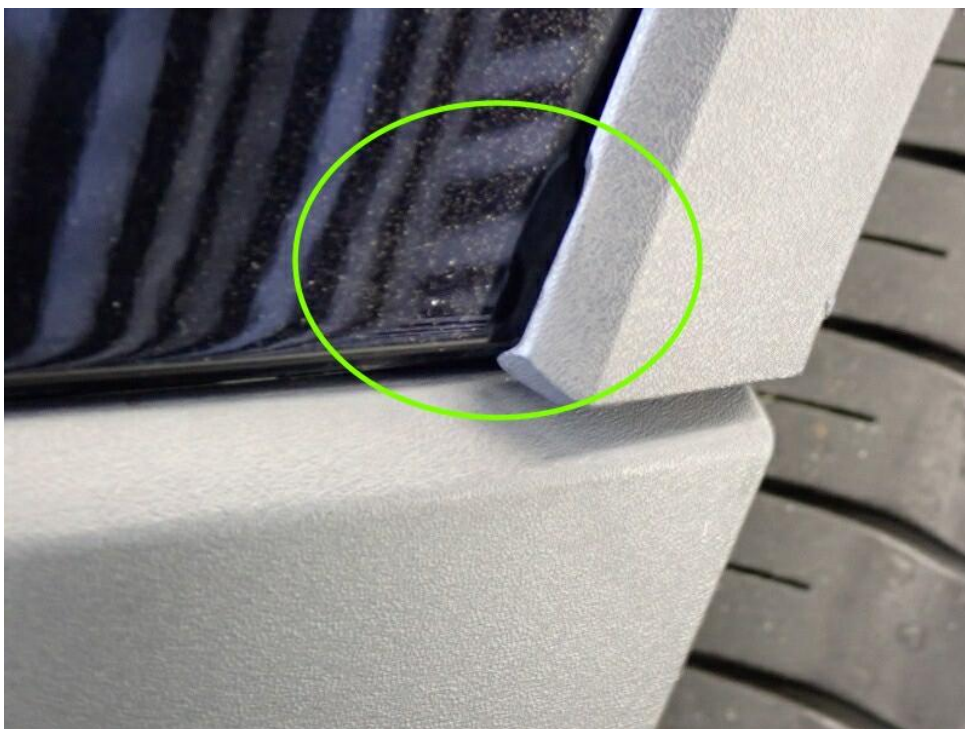
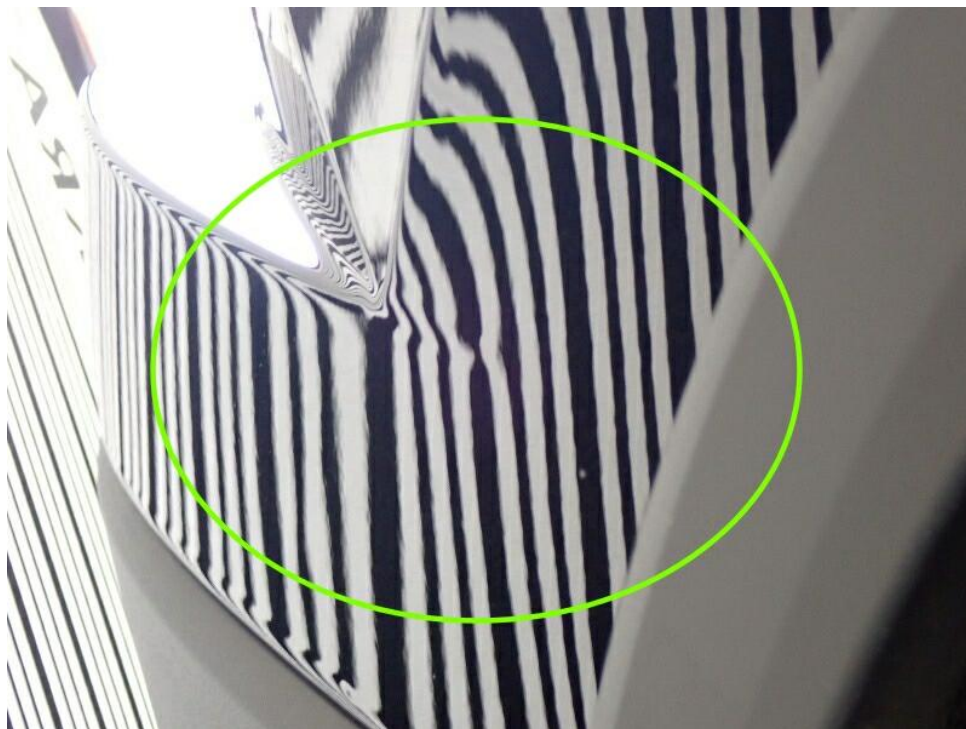
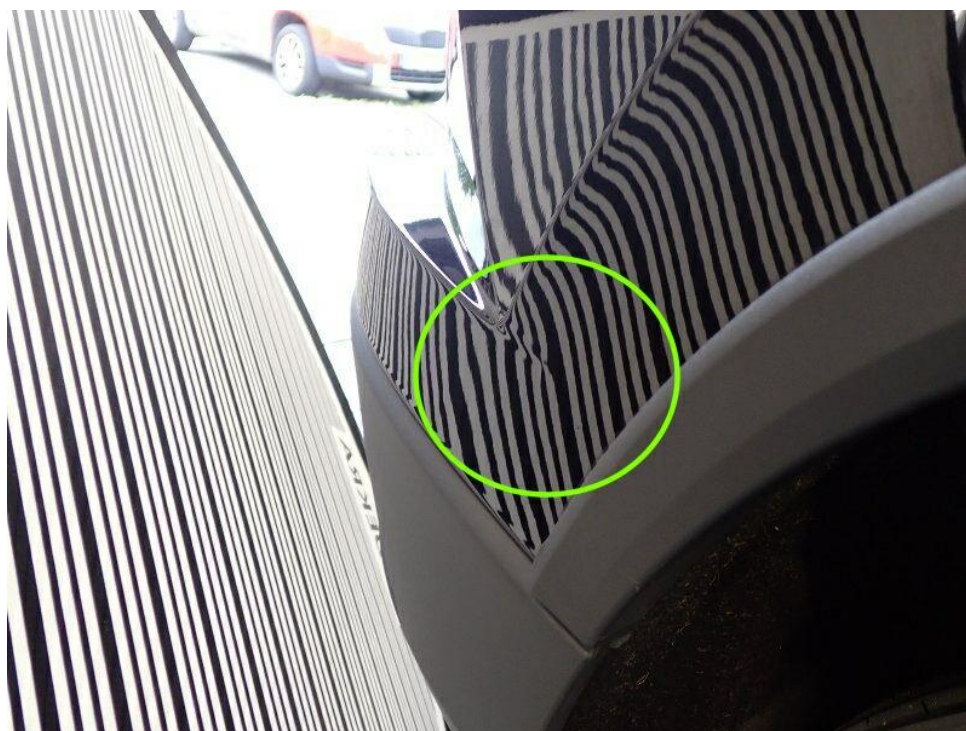
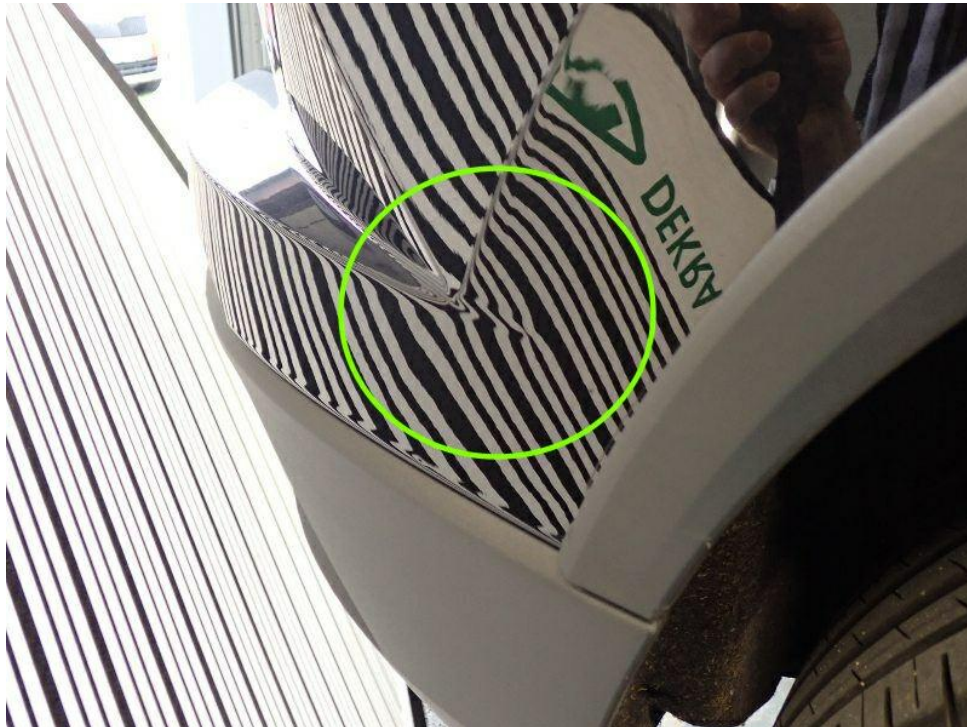
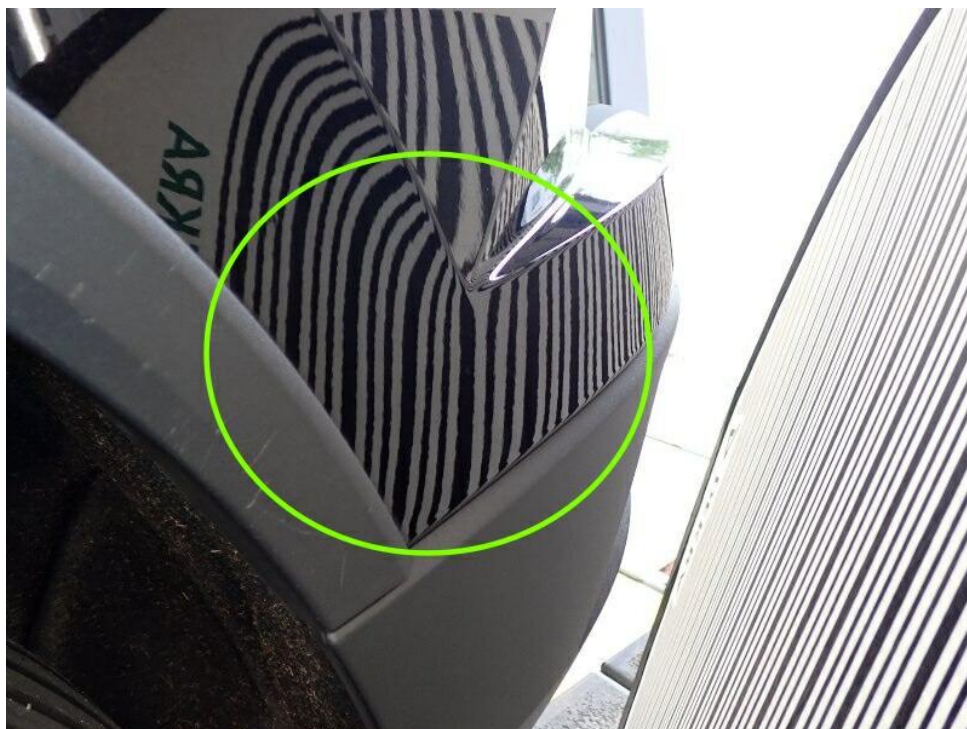
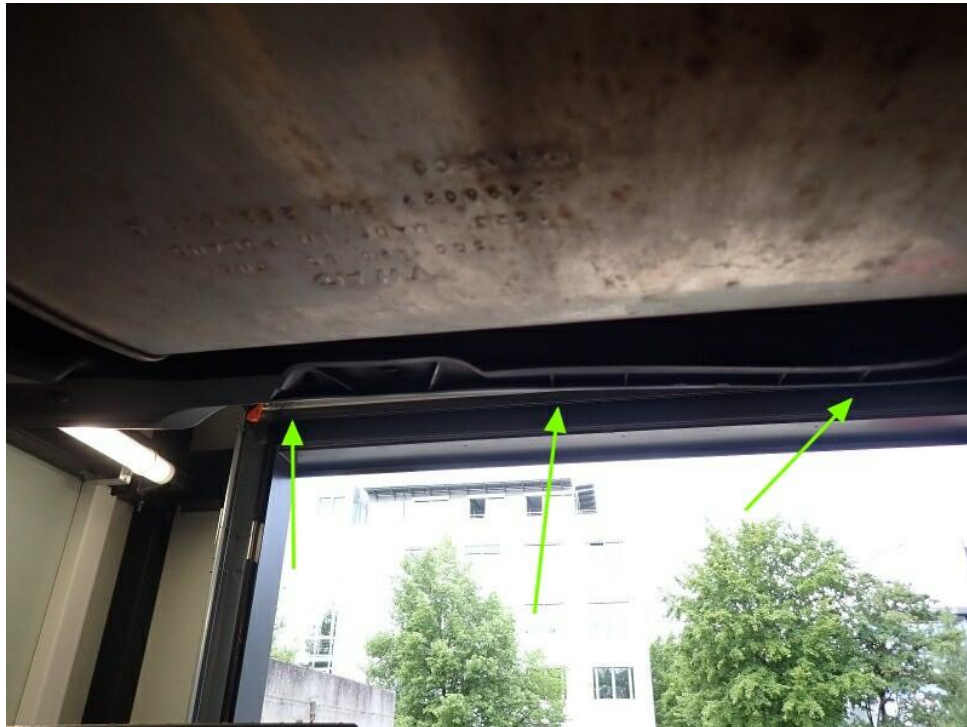
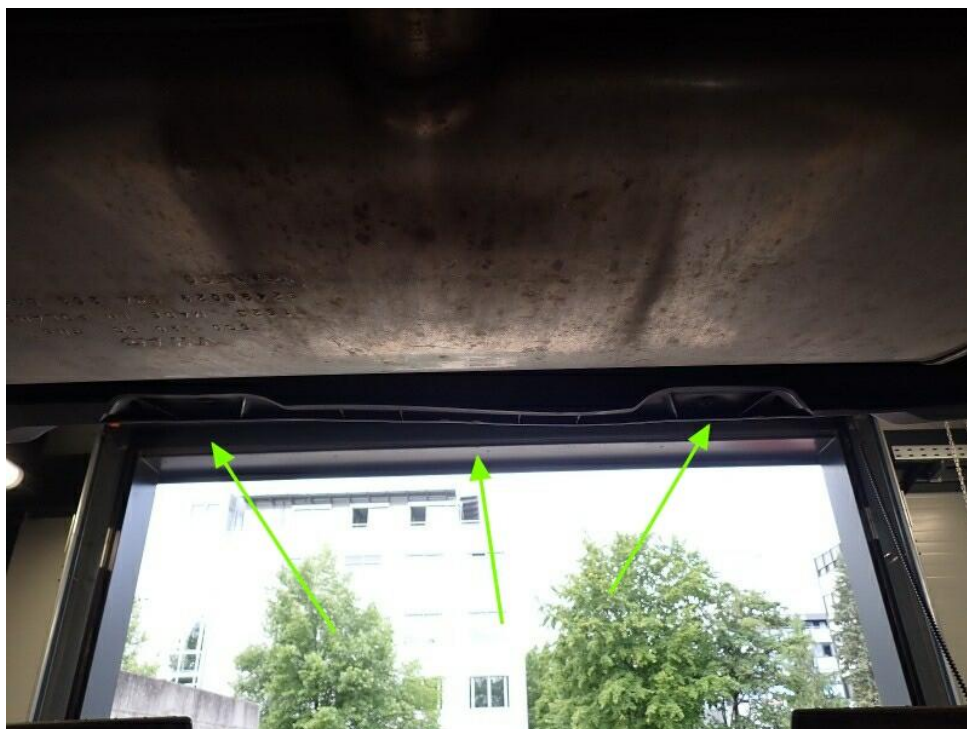
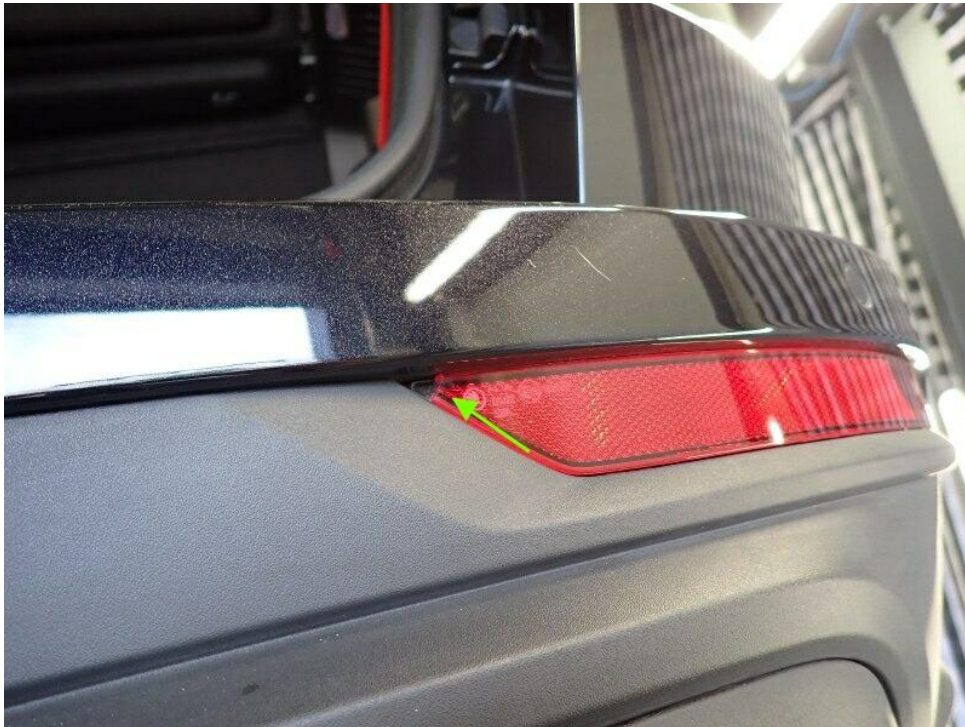
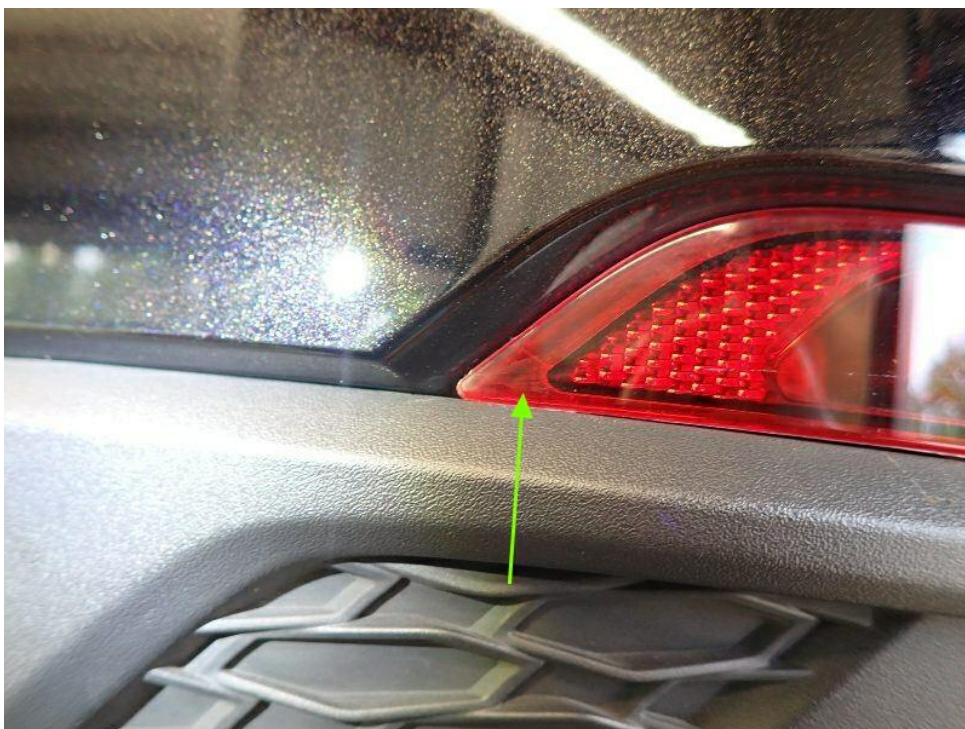
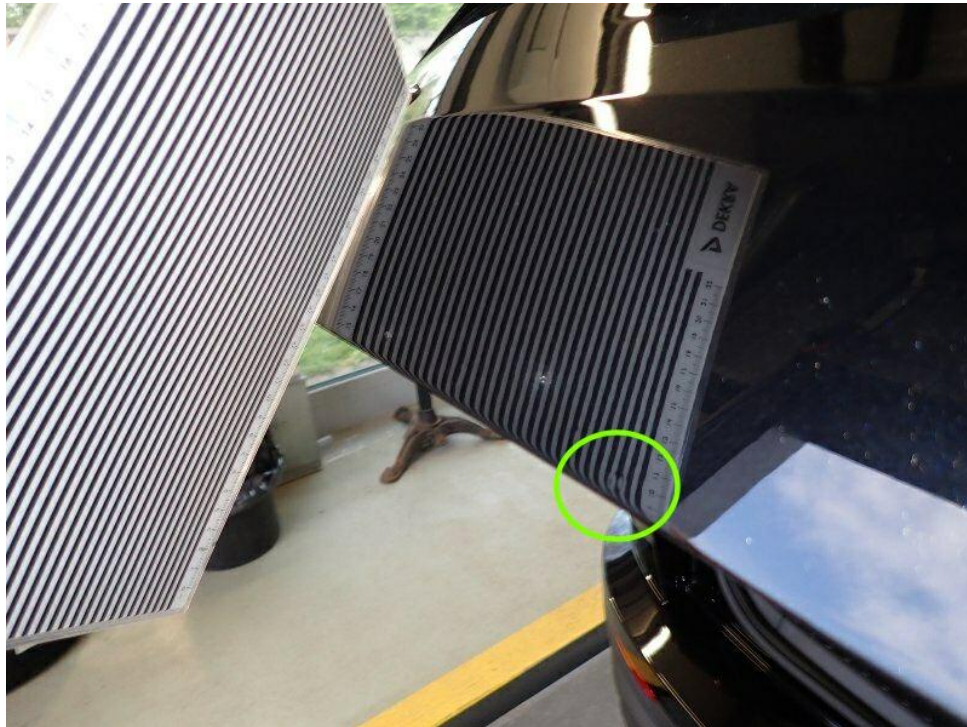
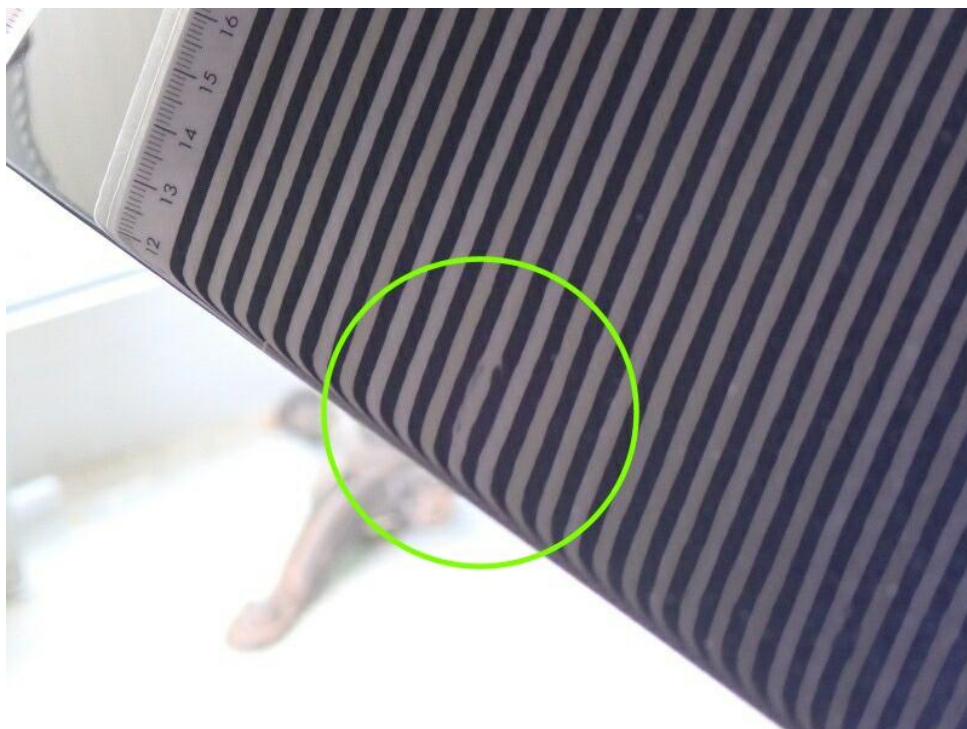
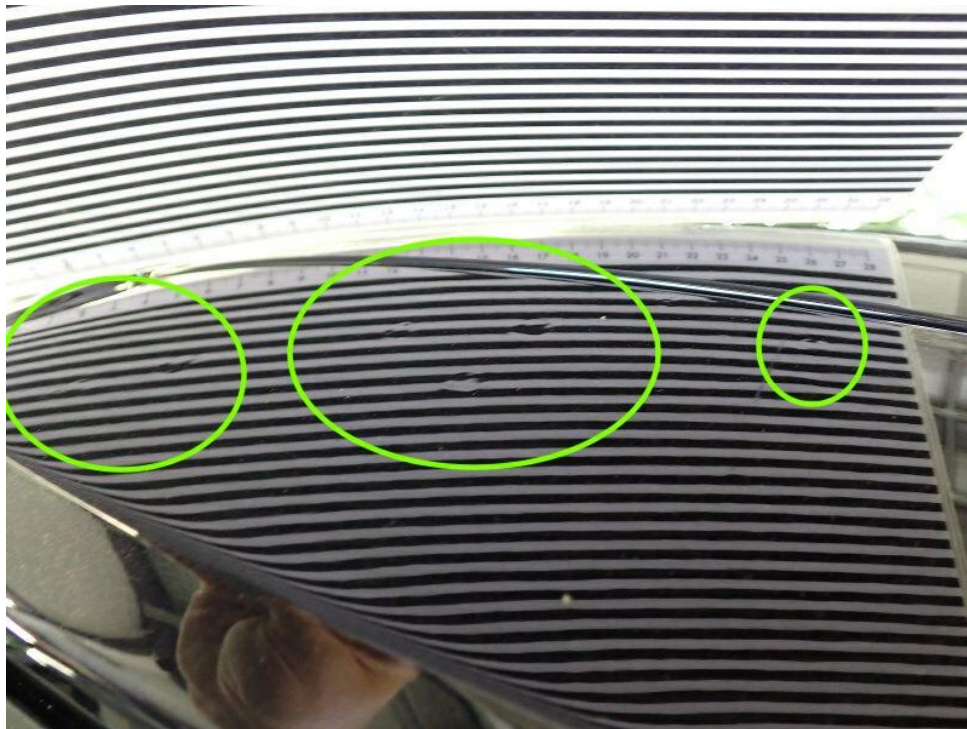
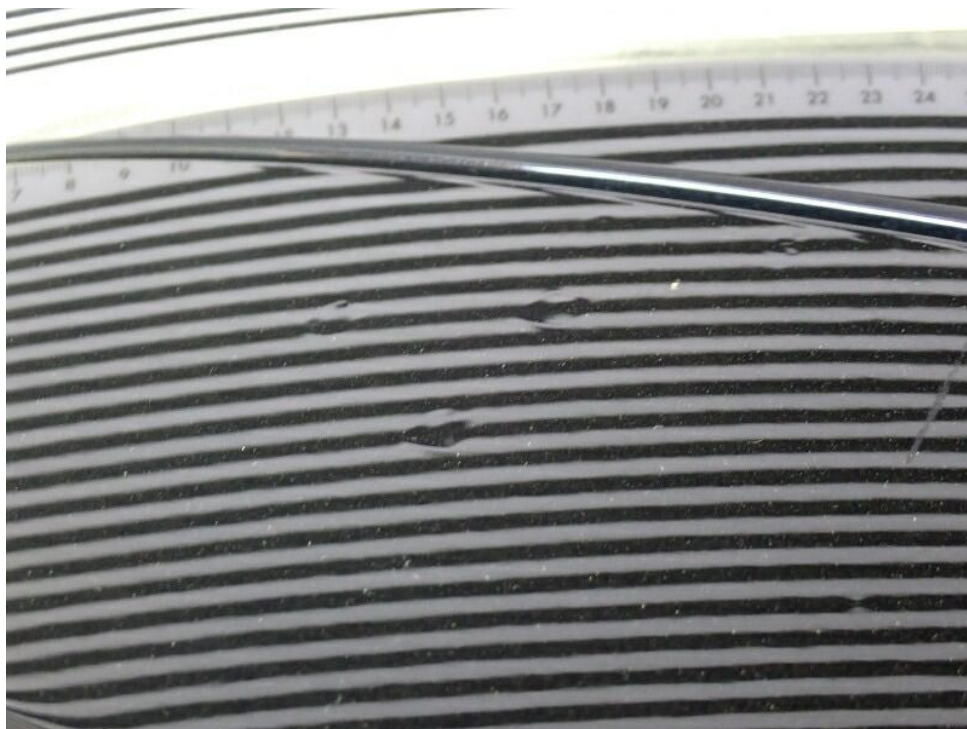
Bild 15 : Restreparaturspuren am Heck sichtbar, Heckklappe, Stoßfänger hinten, Kratzer, Verformungen, silikonkrater und Staubeinschlüsse

- Restreparaturspuren Heckschaden (Stoßfänger hinten, Heckklappe) Es sind noch weiterhin Mängel sichtbar wie z.B. Einparksensor lose, verformungen, Kratzer, Druckstellen, Staubeinschlüsse, Silikonkrater, usw.

1. Restreparaturspuren am Heck  
sichtbar, Heckklappe, Stoßfänger  
hinten, Kratzer, Verformungen,  
silikonkrater und Staubeinschlüsse,  
prüfen und Befund festlegen,  
Schadenerweiterung möglich (Bild 15,  
16, 17, 18, 19, 20, 21, 22, 23, 24, 25,  
26, 27, 28, 29, 30, 31, 32, 33, 34, 35,  
36, 37, 38, 39, 40, 41)
