# Zustandsbericht ohne Ausstattung

| Typ / Verkaufsbez. | C 200 d T 9G-TRONIC<br>Avantgarde Advanced | Aufbauart | Kombi |

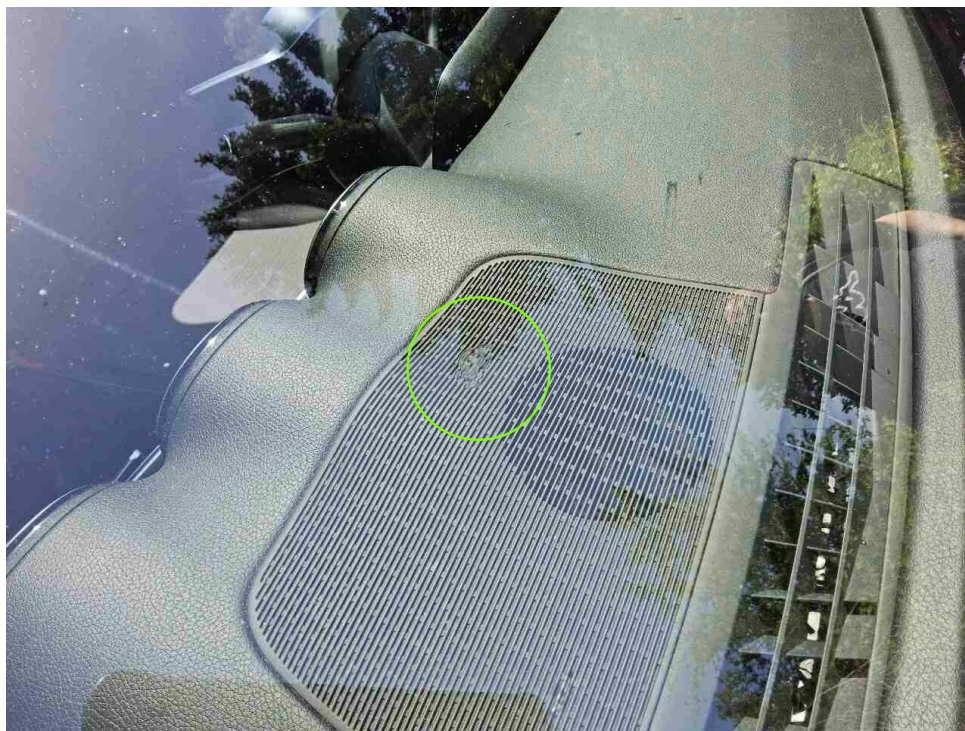
Bild 14 : Steinschlag Windschutzscheibe nicht fachgerecht instandgesetzt

1. Steinschlag Windschutzscheibe nicht fachgerecht instandgesetzt, erneuern (Bild 14)
2. Stoßfänger hinten zerkratzt, smart repair (Bild 15)
3. Kratzer Dachholm rechts, smart repair (Bild 16, 17)
4. Steinschlag Motorhaube, smart repair (Bild 18)
5. Türkante vorn links angeschlagen, smart repair (Bild 19)
6. Delle Tür vorn rechts, drücken (Bild 20)
7. Stoßfänger vorn zerkratzt, smart repair (Bild 21)
8. Zierleiste Stoßfänger vorn gebrochen, erneuern (Bild 22)
9. Spoiler Stoßfänger hinten zerkratzt, smart repair (Bild 23)

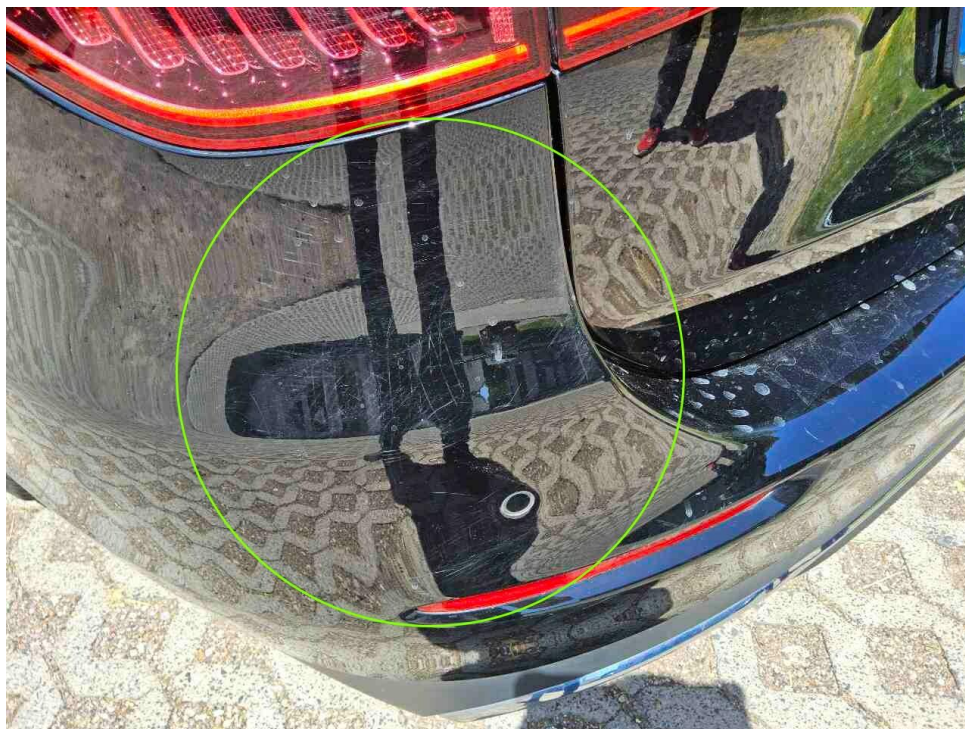
Bild 15 : Stoßfänger hinten zerkratzt

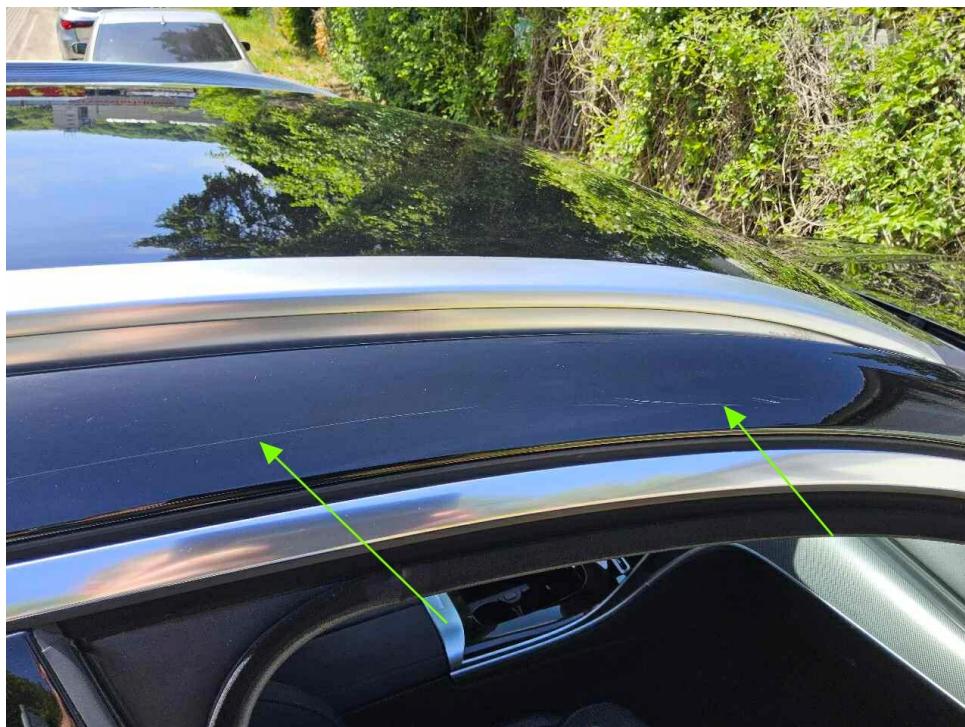
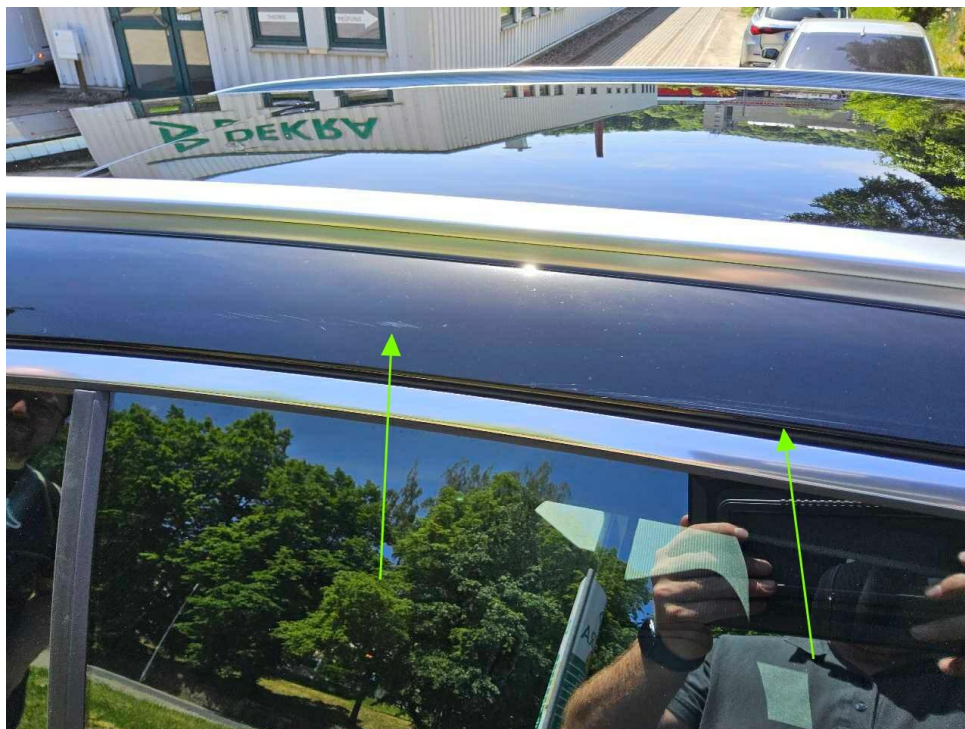
Bild 16 : Kratzer Dachholm rechts

Bild 17 : Kratzer Dachholm rechts

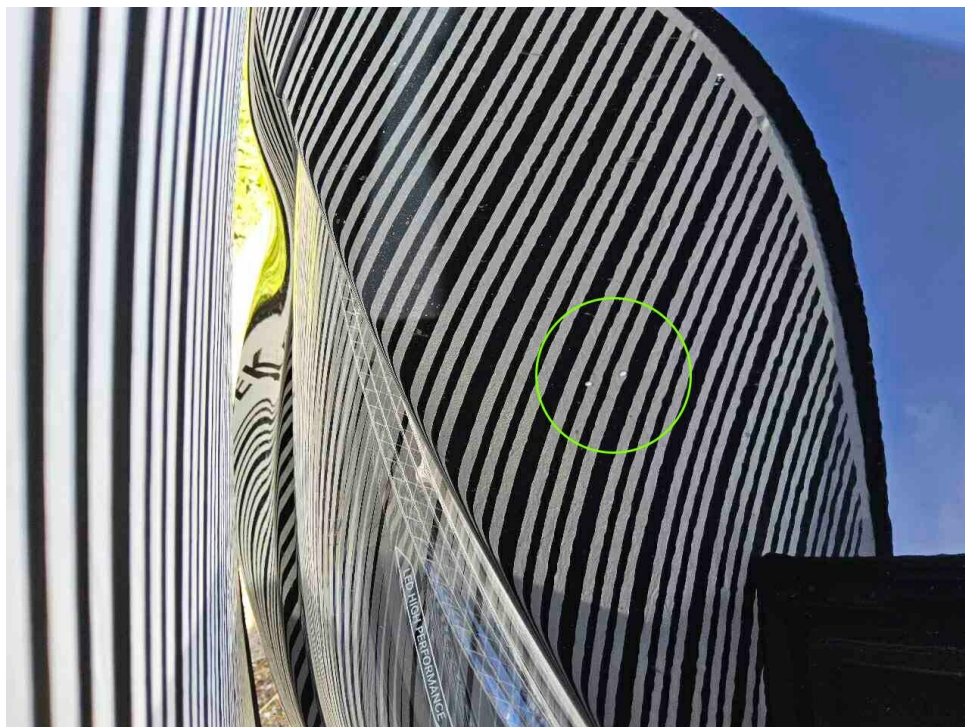
Bild 18 : Steinschlag Motorhaube

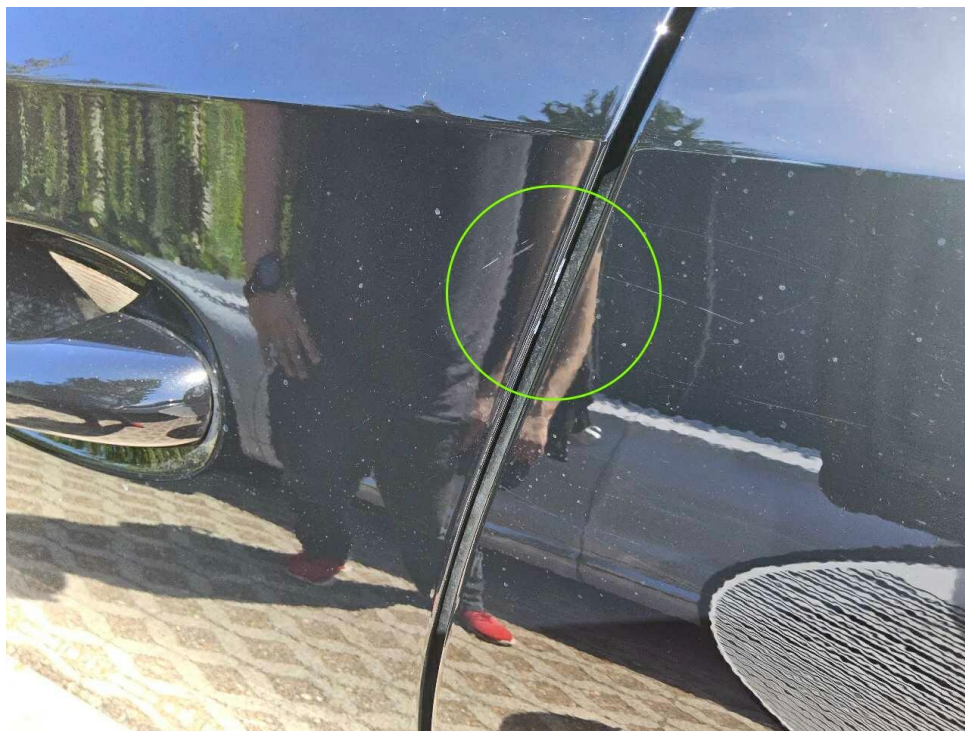
Bild 19 : Türkante vorn links angeschlagen

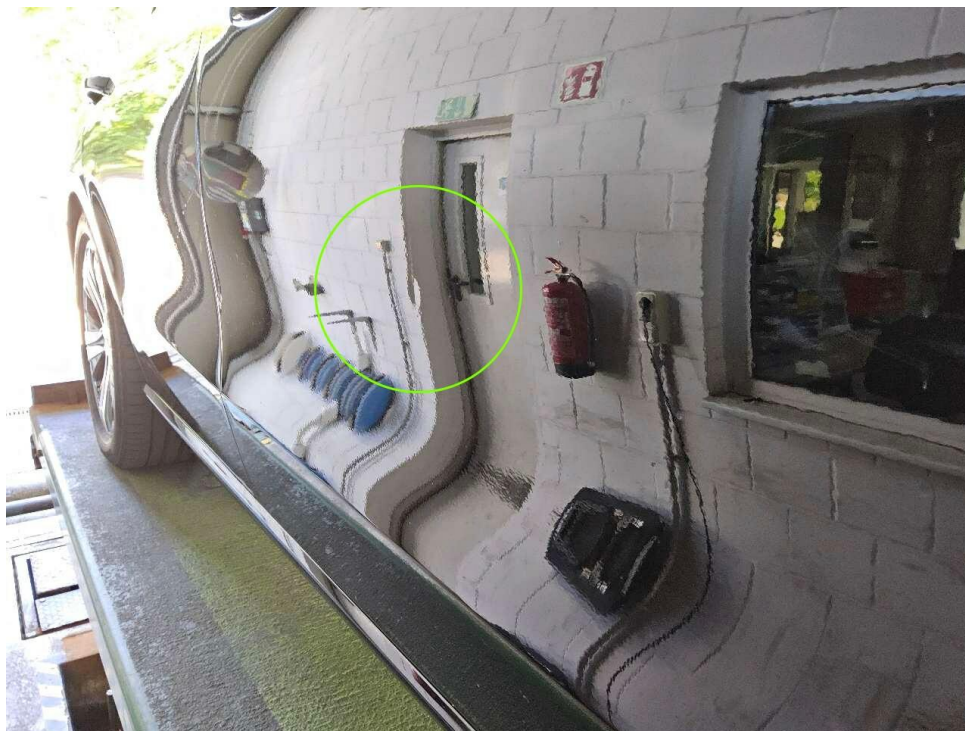
Bild 20 : Delle Tür vorn rechts

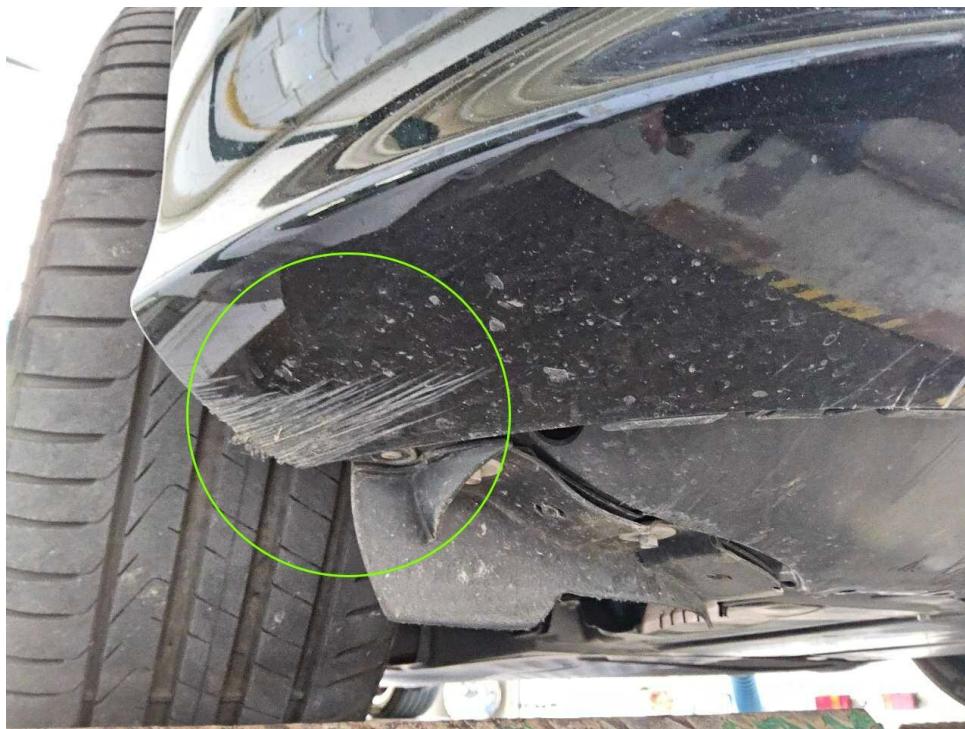
Bild 21 : Stoßfänger vorn zerkratzt

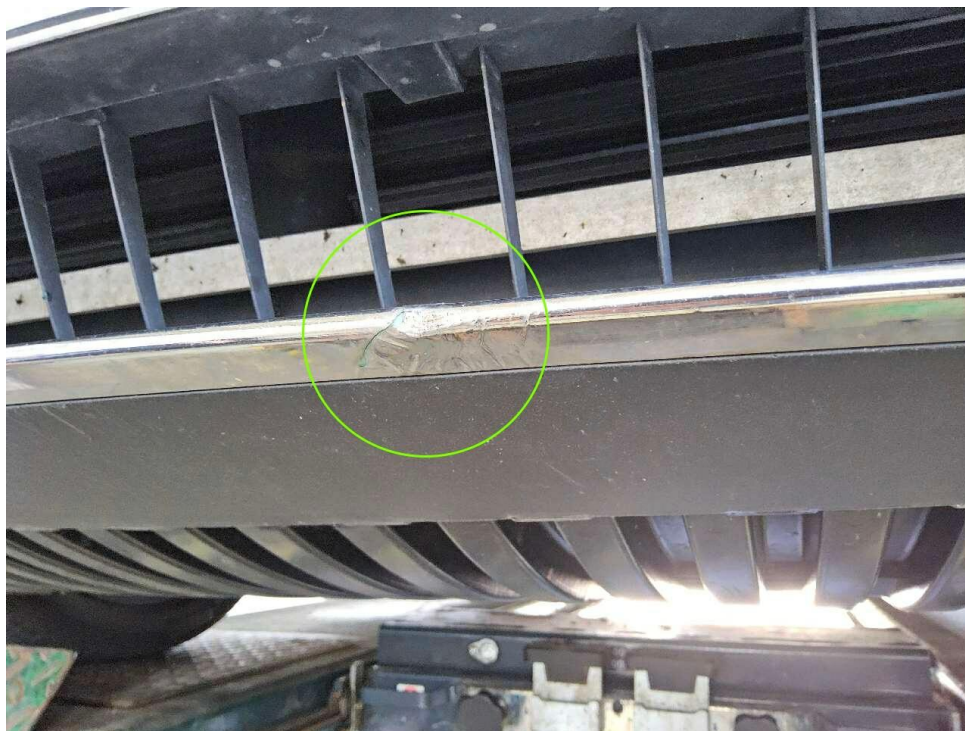
Bild 22 : Zierleiste Stoßfänger vorn gebrochen

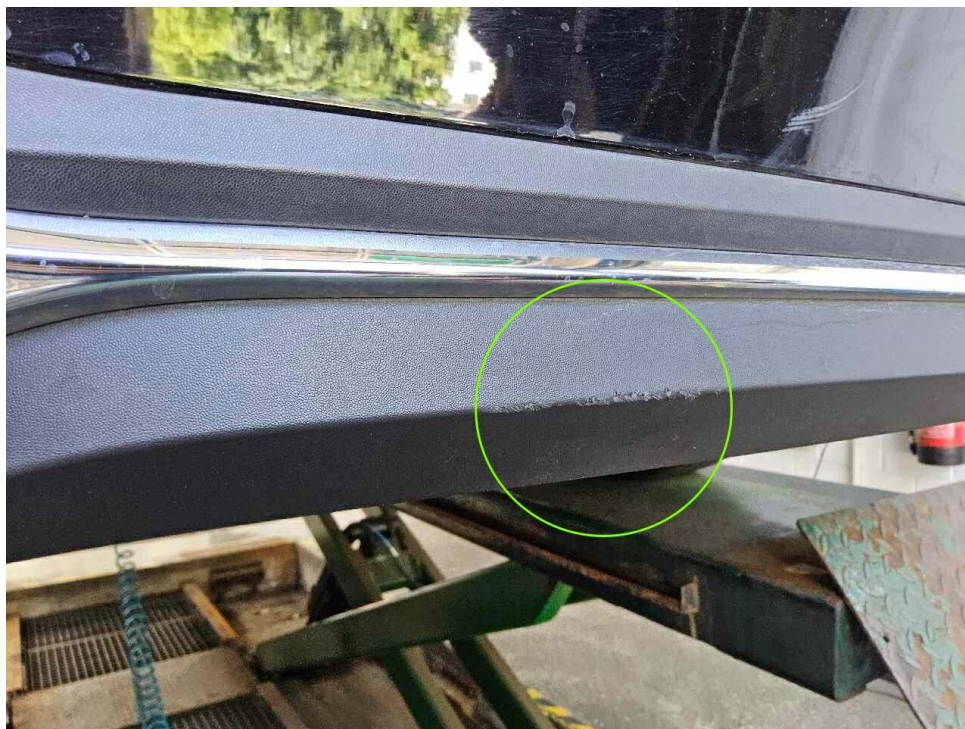
Bild 23 : Spoiler Stoßfänger hinten zerkratzt
