WBA71AB0105V23056

Zustandsbericht

Besichtigungsdatum: 24.06.2026
Protokollnummer: 46170577

Hersteller	BMW	Besichtigungszustand	ausreichend
Typ/Modell	X1 xDrive25e Advantage Steptronic Sports Utility Vehicle5-türig 1499 ccm 220 PS / 162 KW Elektrisch 6-Gang Automatik	Laufleistung (abgelesen)	90.931 km
Fahrgestellnummer	WBA71AB0105V23056	Erstzulassung	19.04.2022

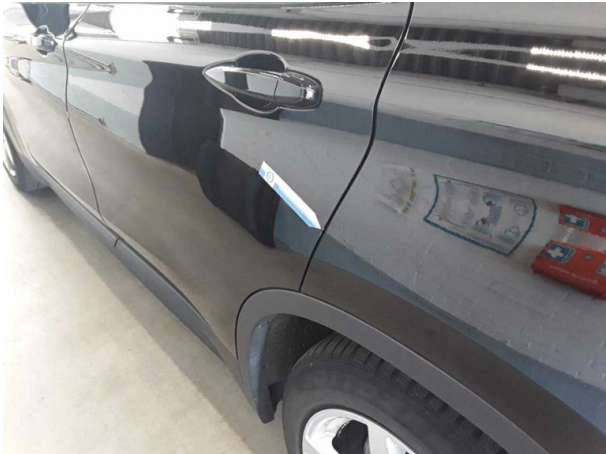
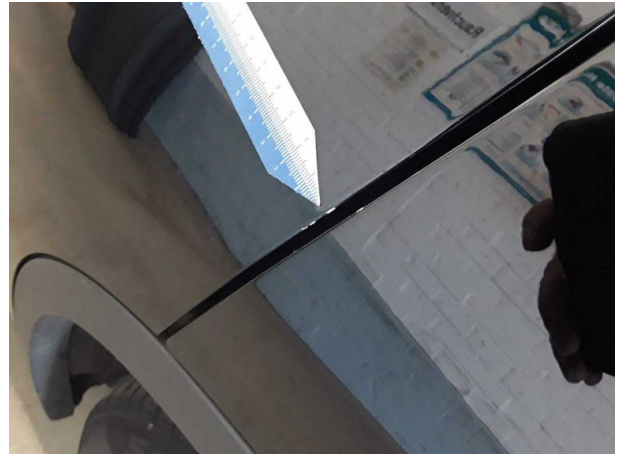
Beschädigung #1: Tür hinten links: Türkante - verkratzt / verschürft...
- auslegen / polieren

Beschädigung #1: Tür hinten links: Türkante - verkratzt /
verschürft - auslegen / polieren

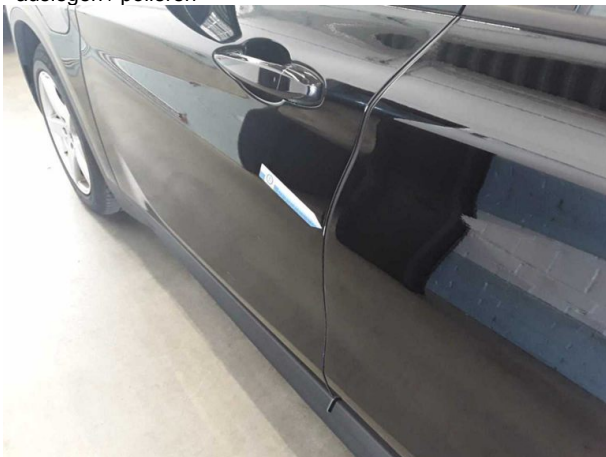
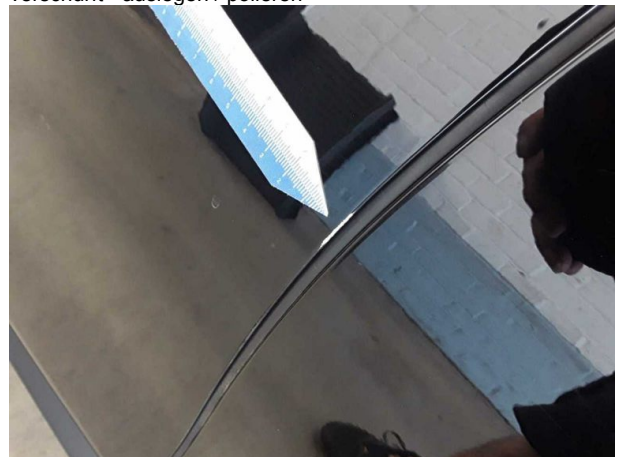
Beschädigung #2: Tür vorn links: Türkante - verkratzt / verschürft...
auslegen / polieren

Beschädigung #2: Tür vorn links: Türkante - verkratzt /
verschürft - auslegen / polieren

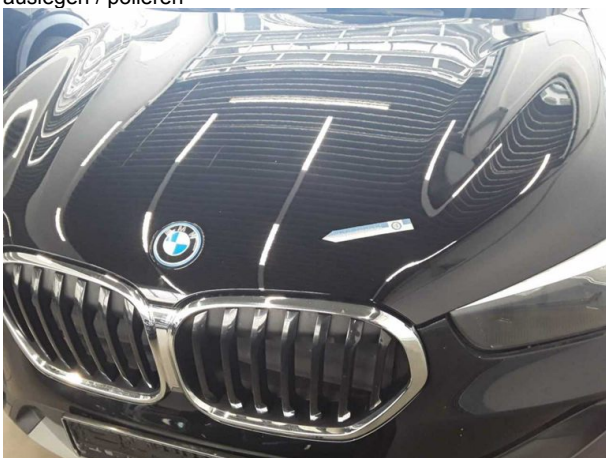
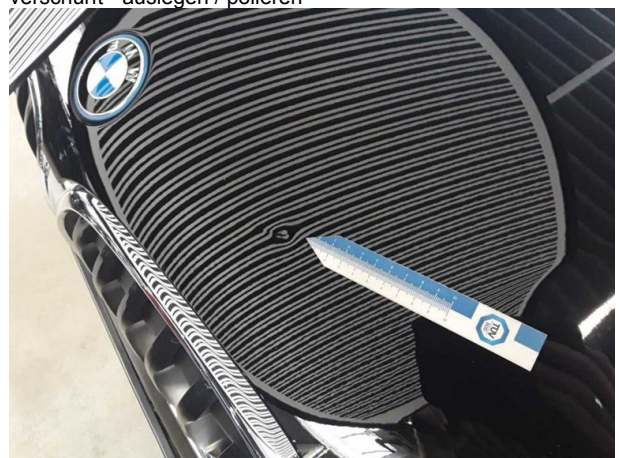
Beschädigung #3: Motorhaube: Motorhaube - Delle(n) - sanft
instandsetzen

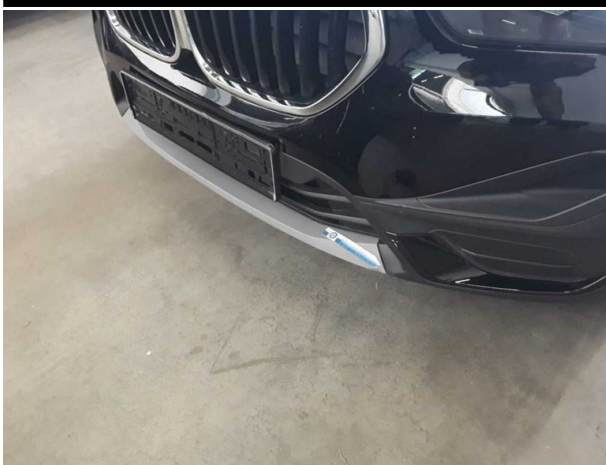
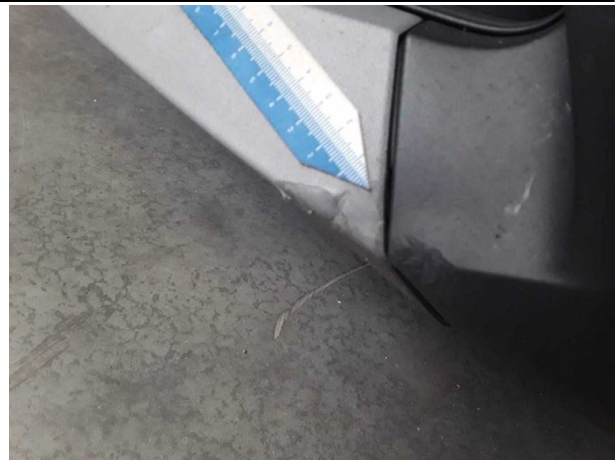
Beschädigung #4: Stossfänger vorn: Lufteinlassgitter (Blende mitte unten) - verformt - erneuern

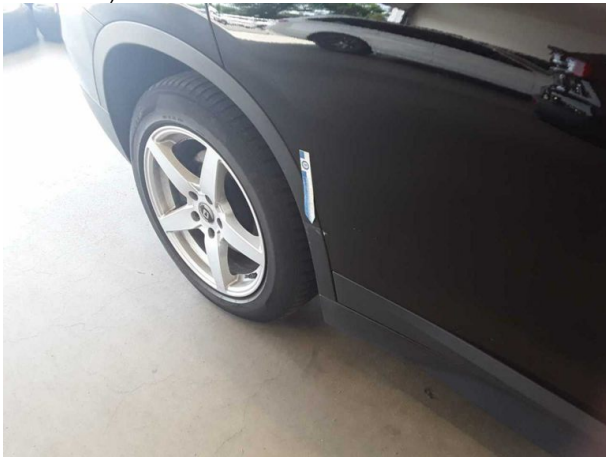
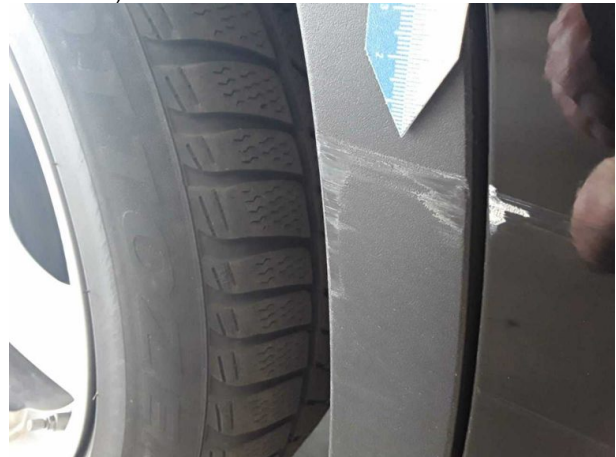
Beschädigung #5: Seitenwand rechts: Radhausverbreiterung - verkratzt / verschürft - erneuern

Beschädigung #5: Seitenwand rechts: Radhausverbreiterun...
verkratzt / verschürft - erneuern

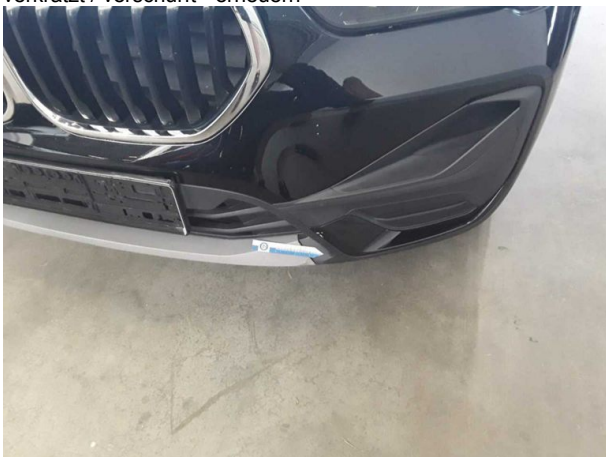
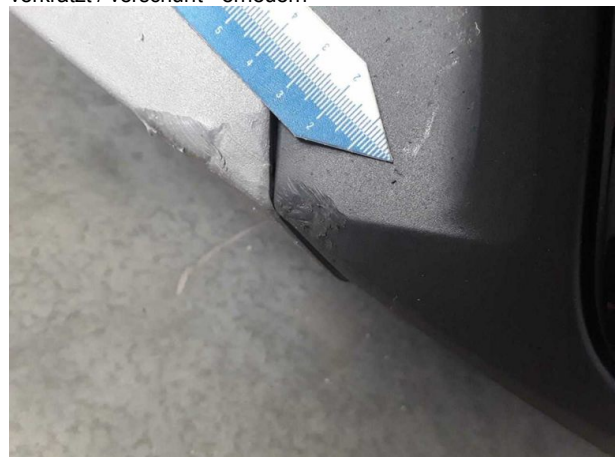
Beschädigung #6: Stossfänger vorn: Stossfänger vorn (unlackiert) - verkratzt / verschürft - erneuern

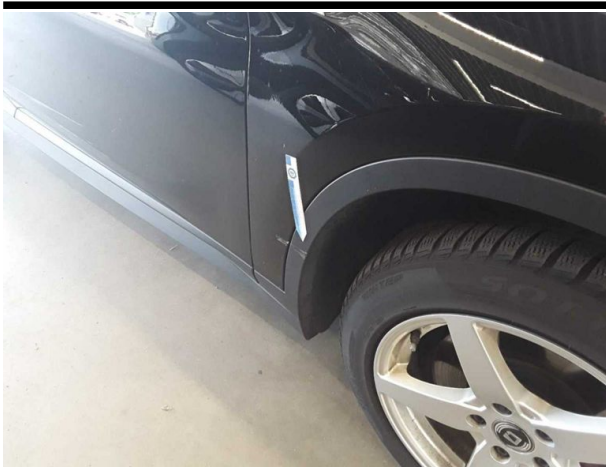
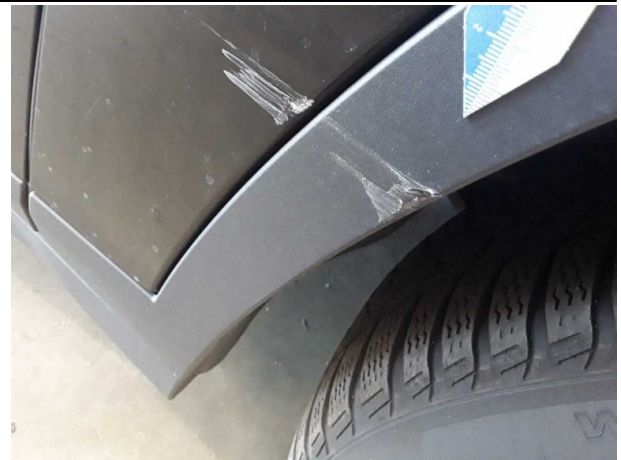
Beschädigung #7: Kotflügel rechts: Radhausverbreiterung - verkratzt / verschürft - erneuern

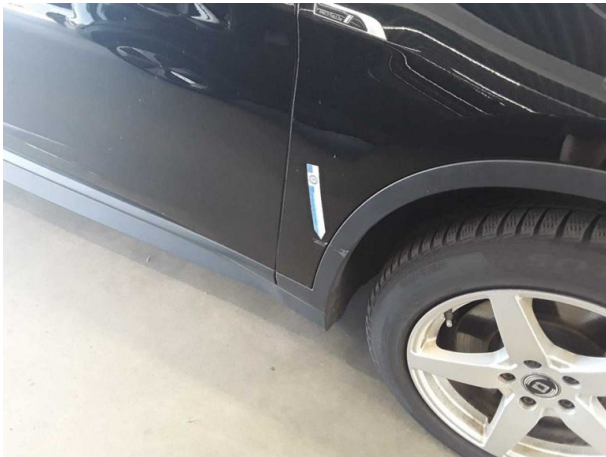
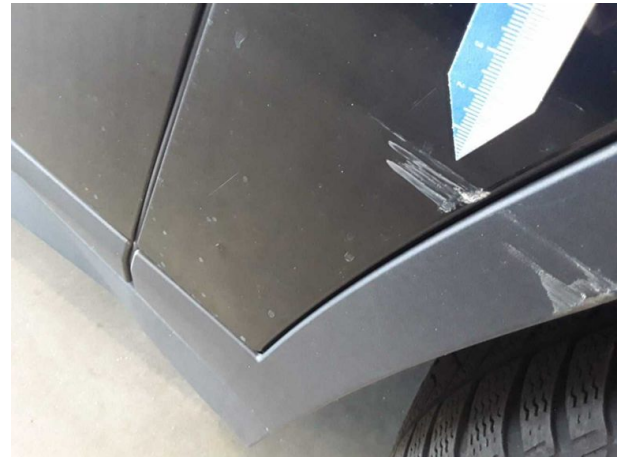
Beschädigung #8: Kotflügel rechts: Kotflügel rechts - verkratzt / verschürft - lackieren

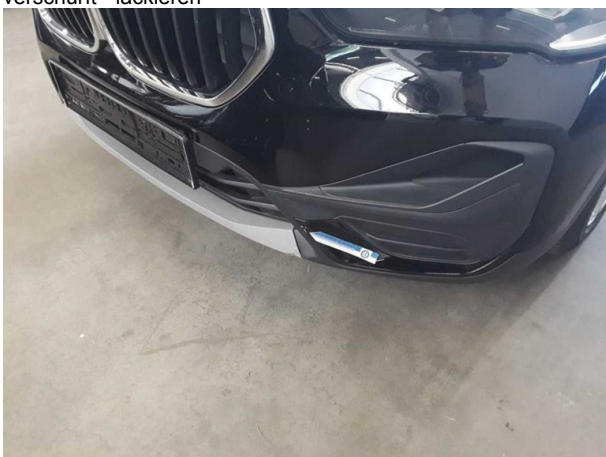
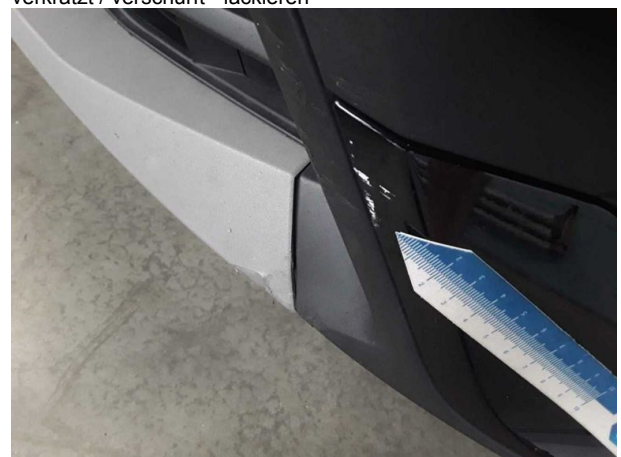
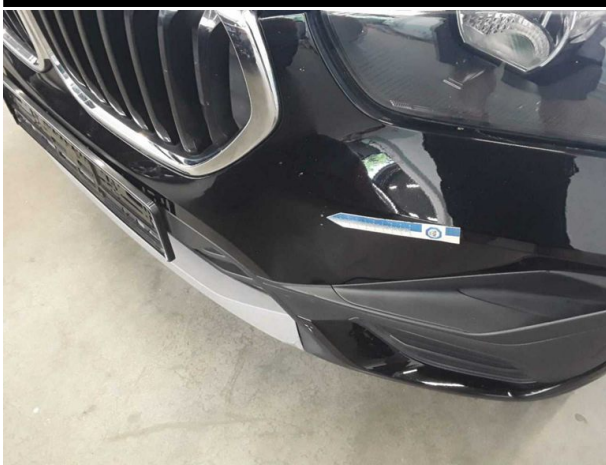
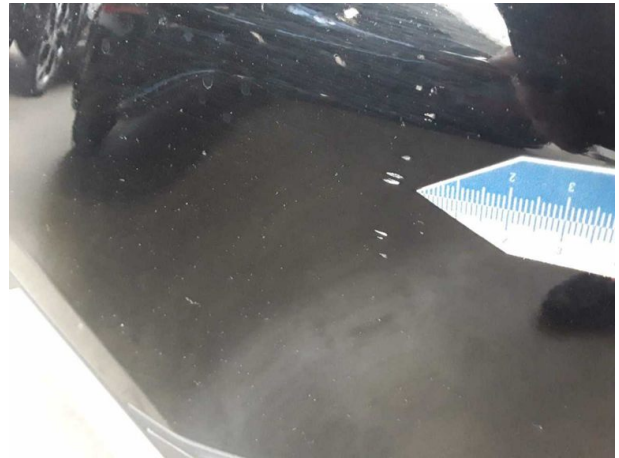
Beschädigung #9: Stossfänger vorn: Stossfänger vorn - verkratzt / verschürft - instandsetzen und lackieren

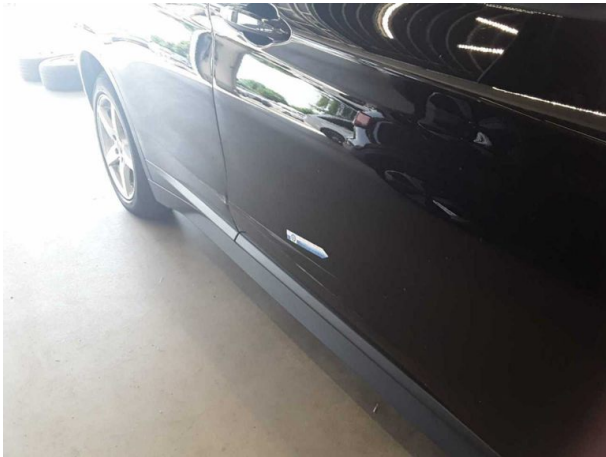
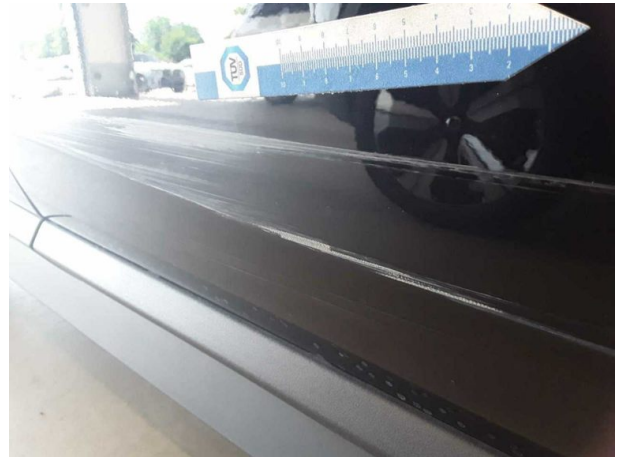
Beschädigung #10: Tür vorn rechts: Tür - verkratzt / verschürft - instandsetzen und lackieren

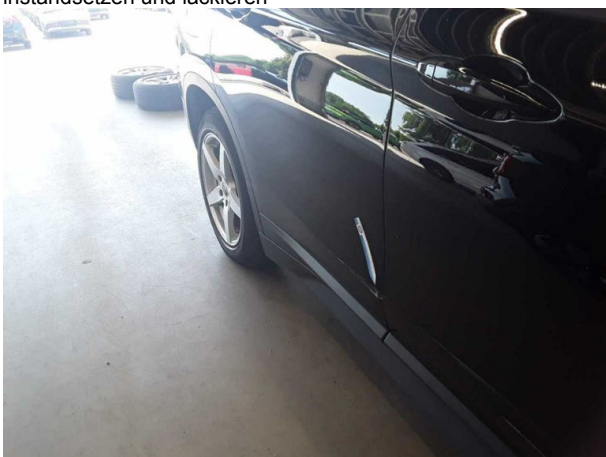
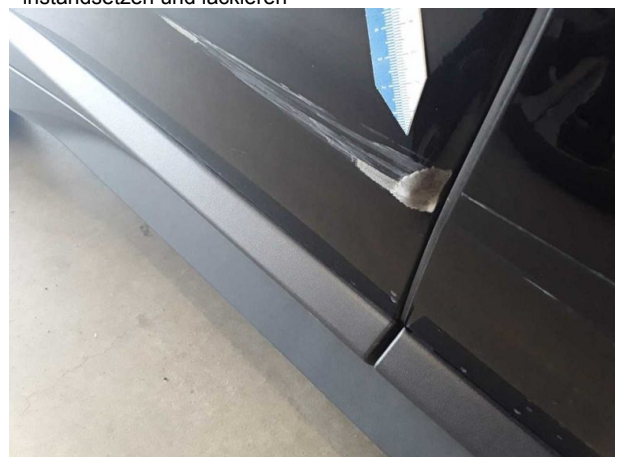
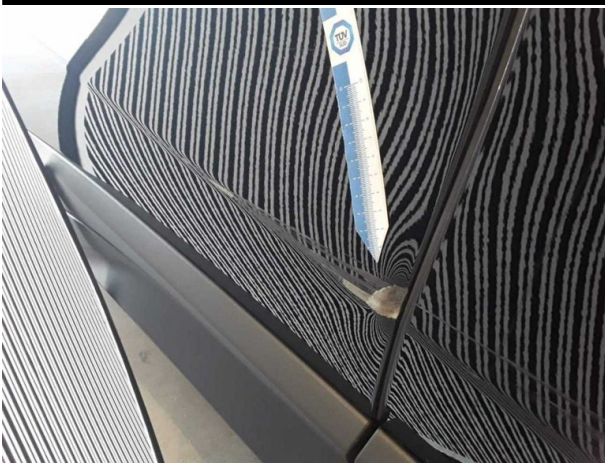
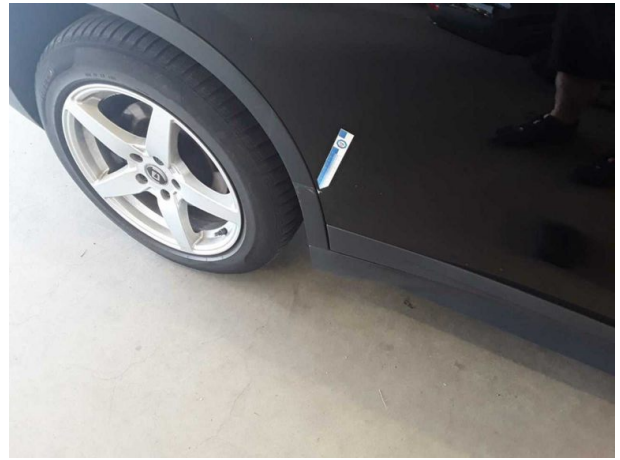
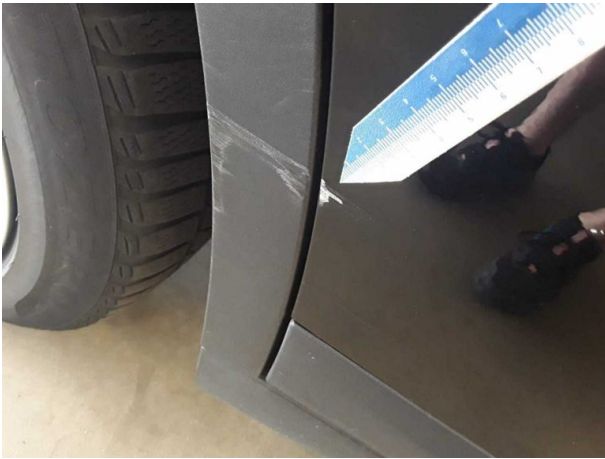
Beschädigung #11: Tür hinten rechts: Tür - verformt - erneuern

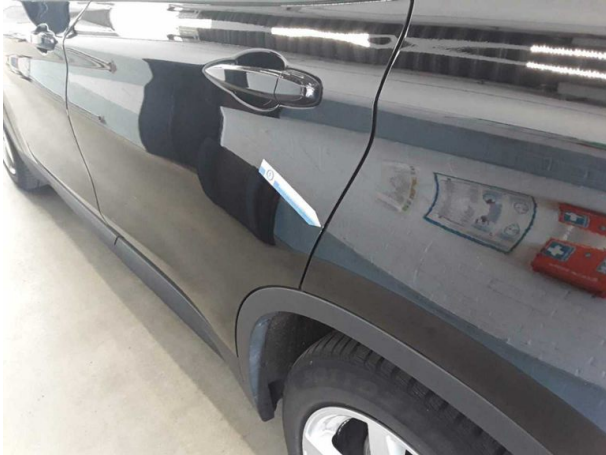
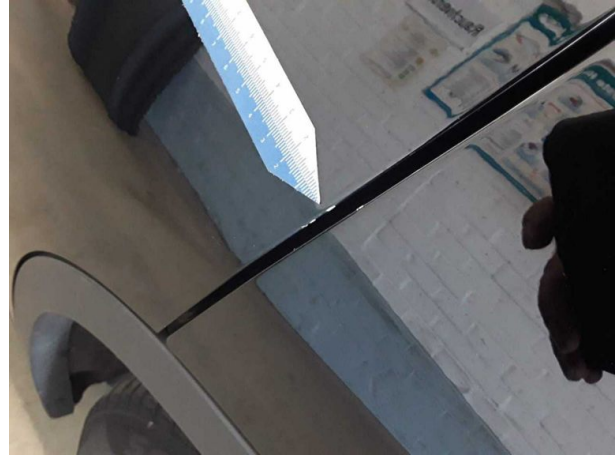
Damage #1: Door - rear left side: Door edge - Scratched - Cover / polish

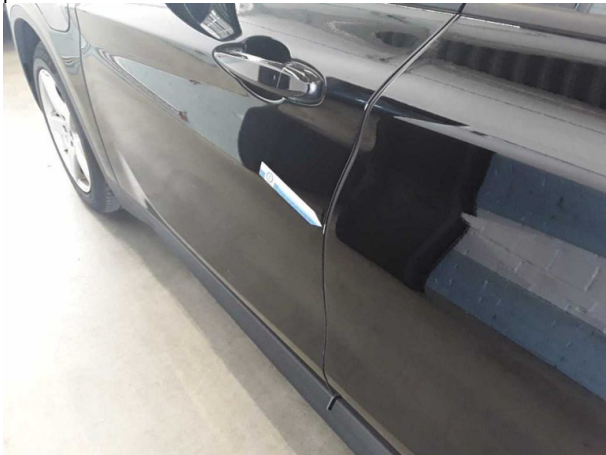
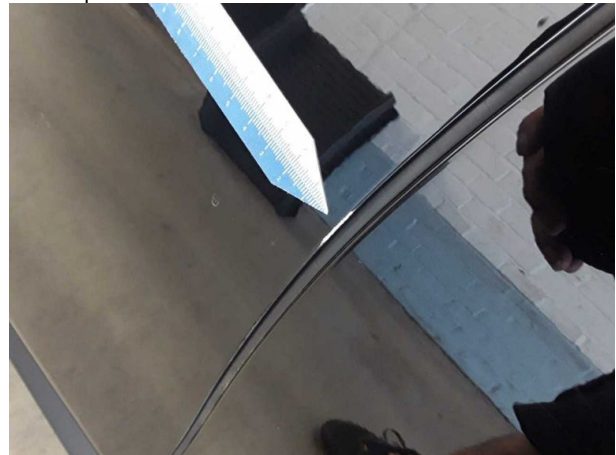
Damage #2: Door - front left side: Door edge - Scratched - Cover / polish

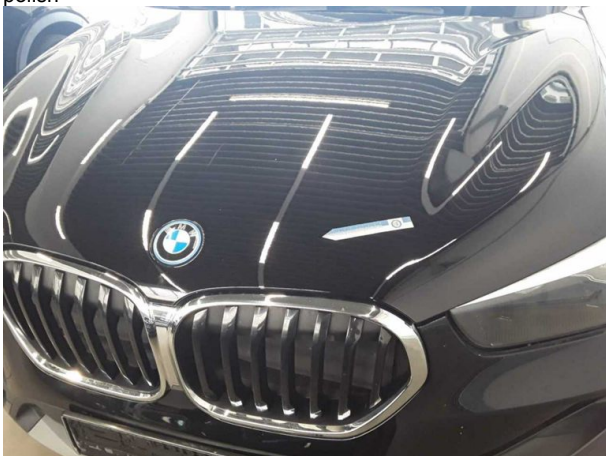
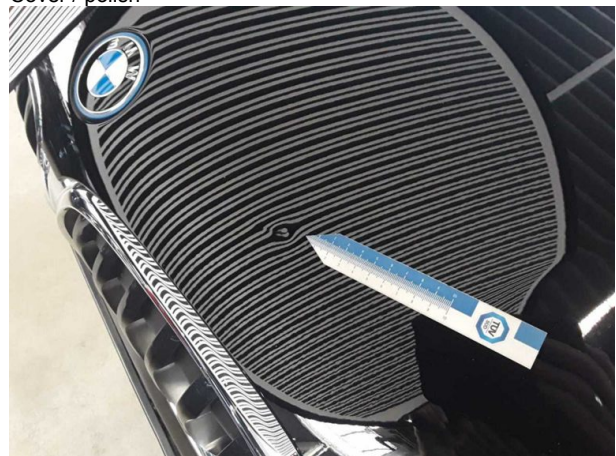
Damage #3: Bonnet: Bonnet - dent(s) - Smooth repair work

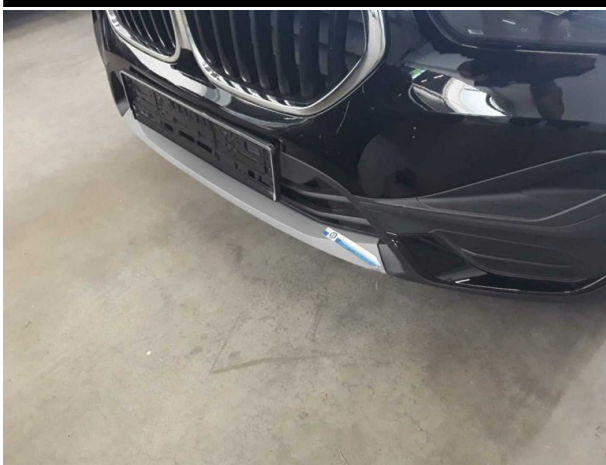
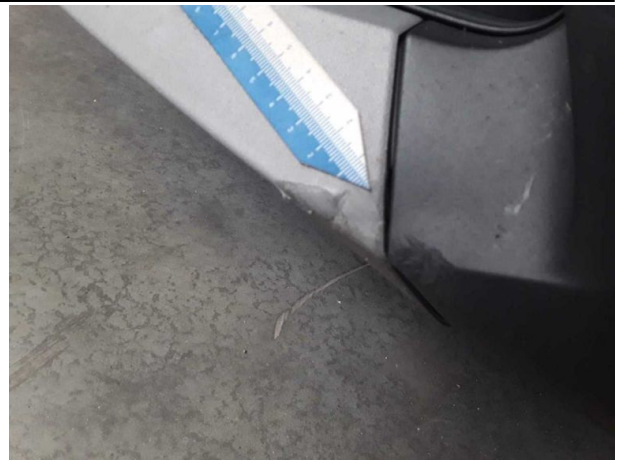
Damage #4: Front bumper: Air-inlet grille (Blende mitte unten) - Deformed - Replace

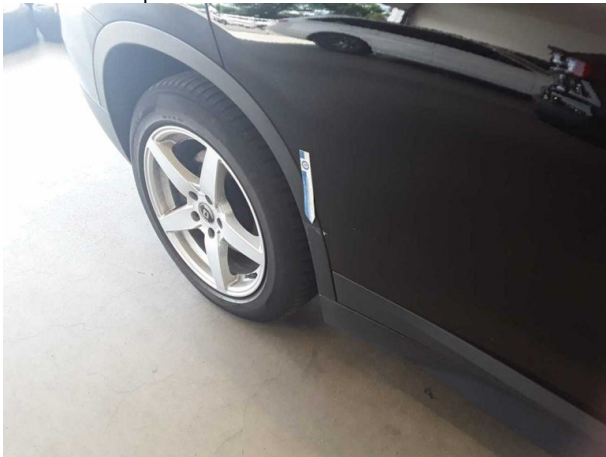
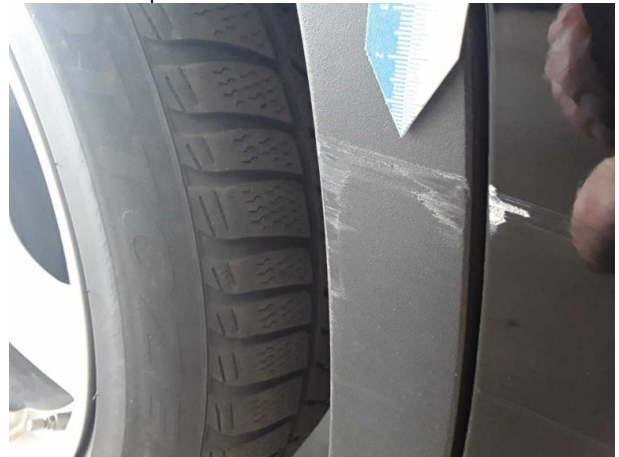
Damage #5: Side panel - rear right side: Wheel well extension - Scratched - Replace

Damage #5: Side panel - rear right side: Wheel well extension... - Scratched - Replace

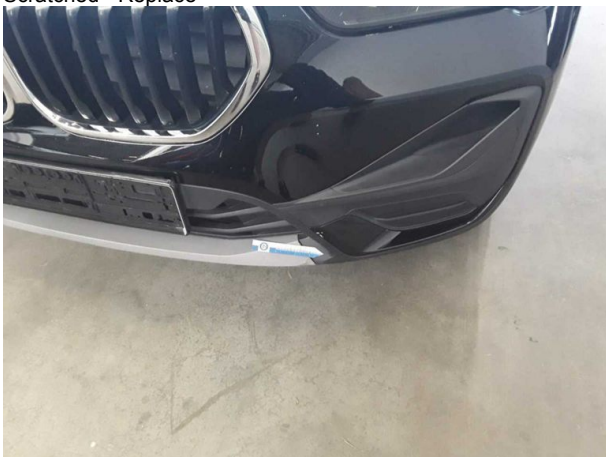
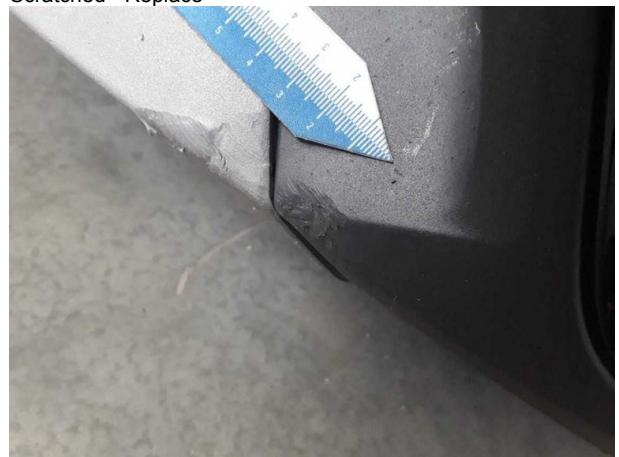
Damage #6: Front bumper: Front bumper (unpainted) - Scratched - Replace

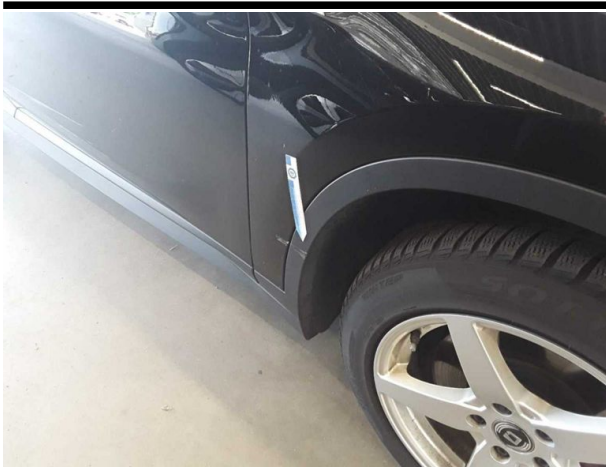
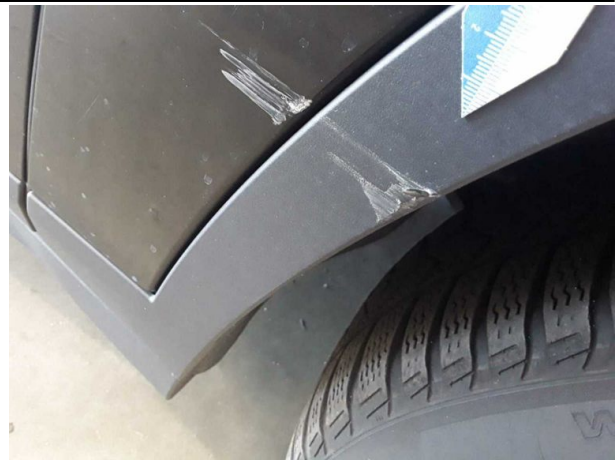
Damage #7: Mudguard - right side: Wheel well extension - Scratched - Replace

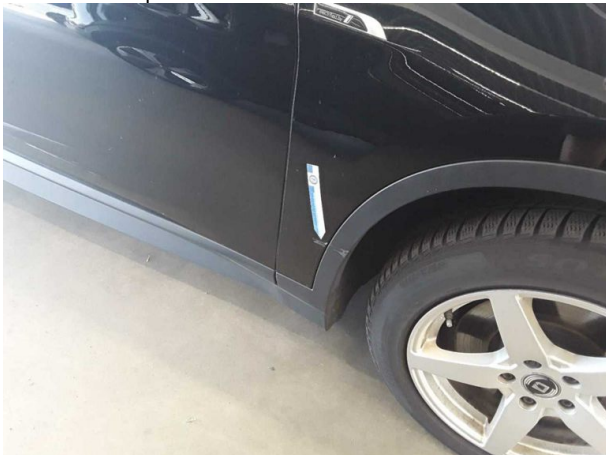
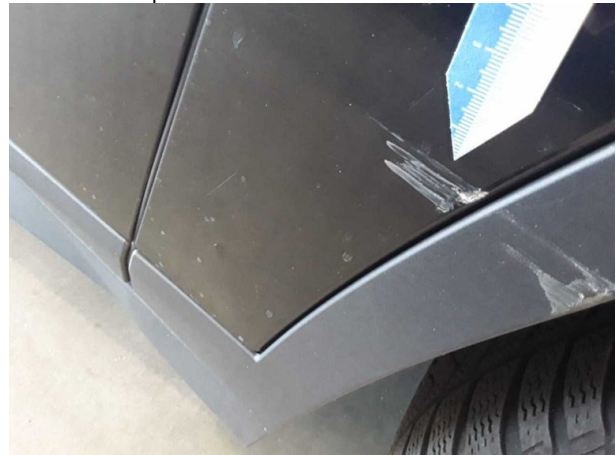
Damage #8: Mudguard - right side: Mudguard - right side - Scratched - Paint

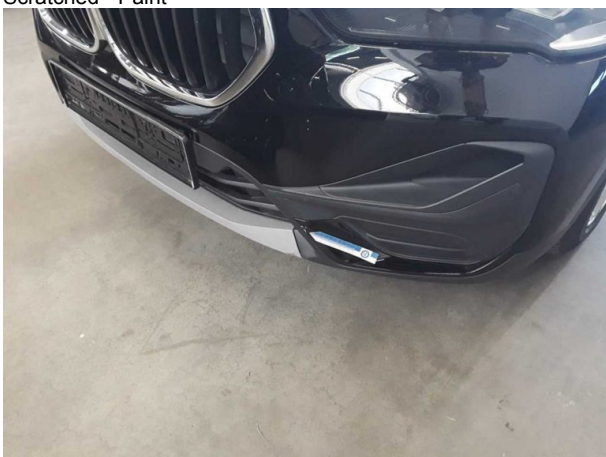
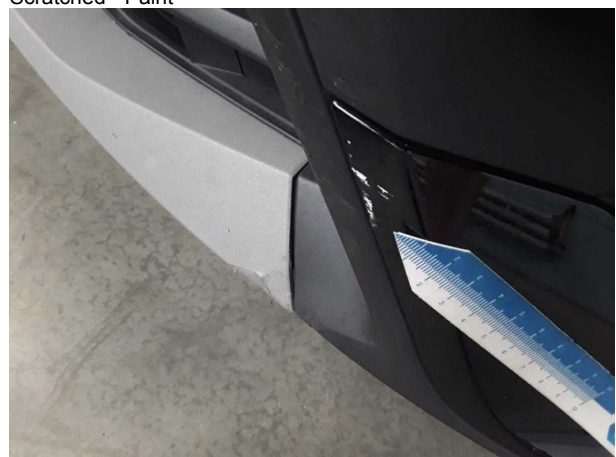
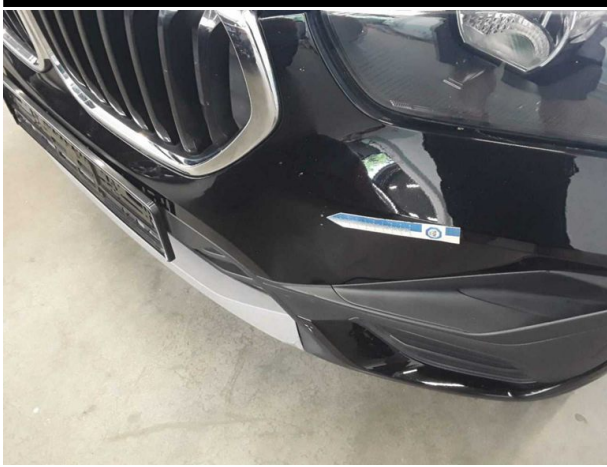
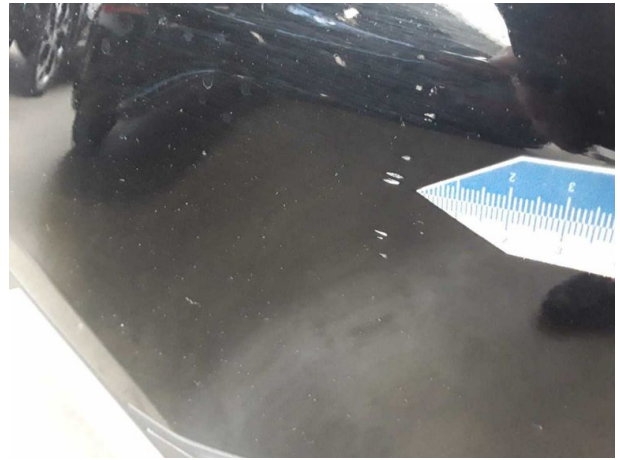
Damage #9: Front bumper: Front bumper - Scratched - Repair and paint

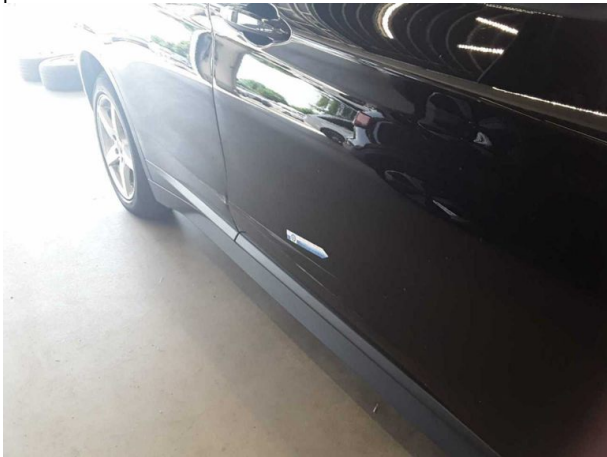
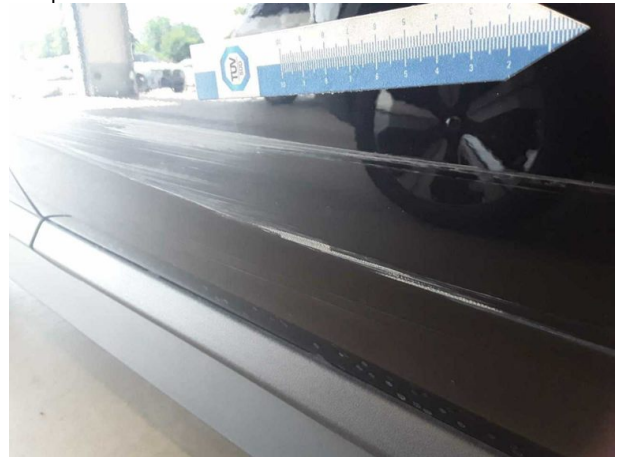
Damage #10: Door - front right side: Door - Scratched - Repair and paint

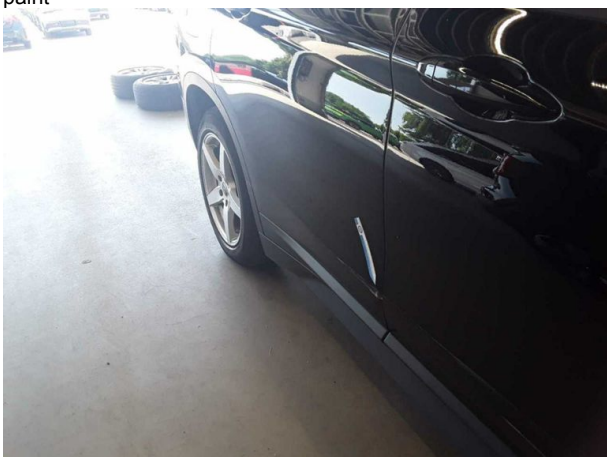
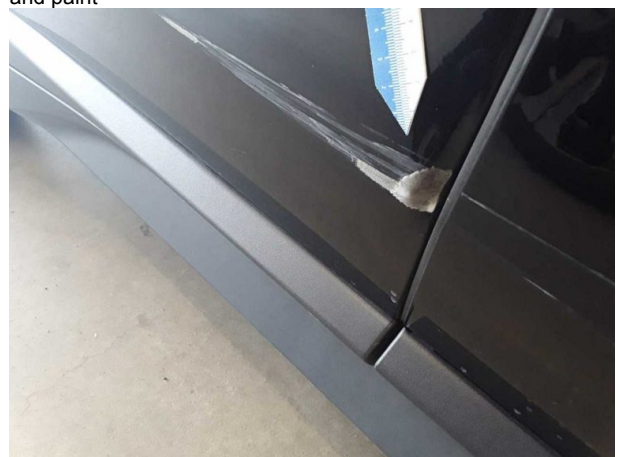
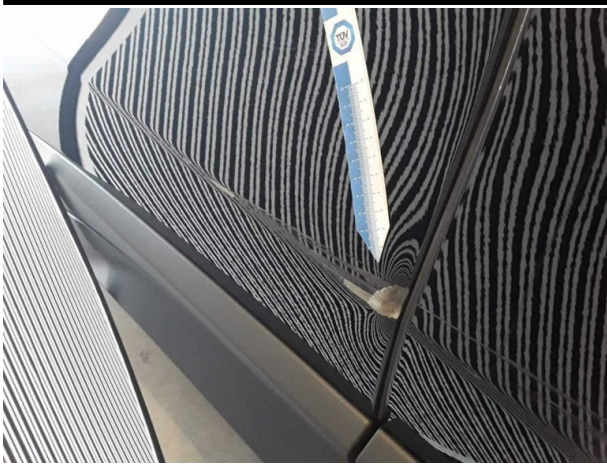
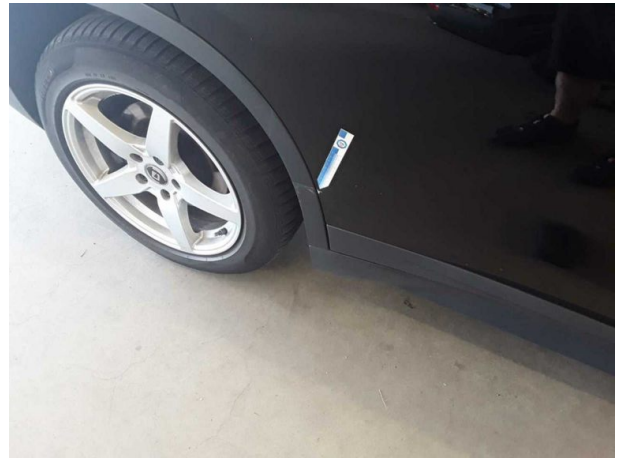
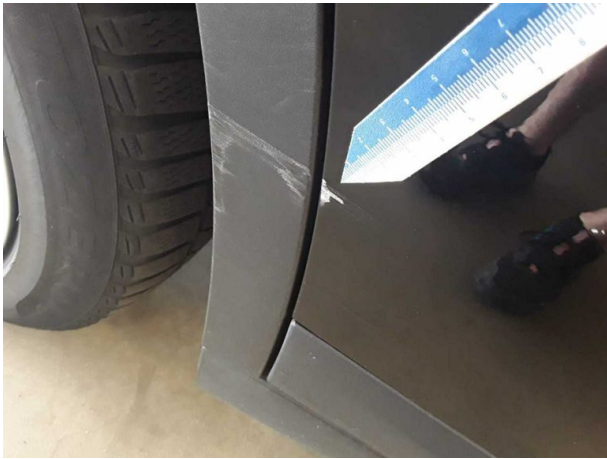
Damage #11: Door - rear right side: Door - Deformed - Replace
