Zustandsbericht

Kunde :	Allane SE	Amtl. Kennzeichen :	BS-WM 2022
Berichtsnummer :	000000889493-DE613		
Referenznummer:	31081600

Opel Crossland (X)(2017->) Basis

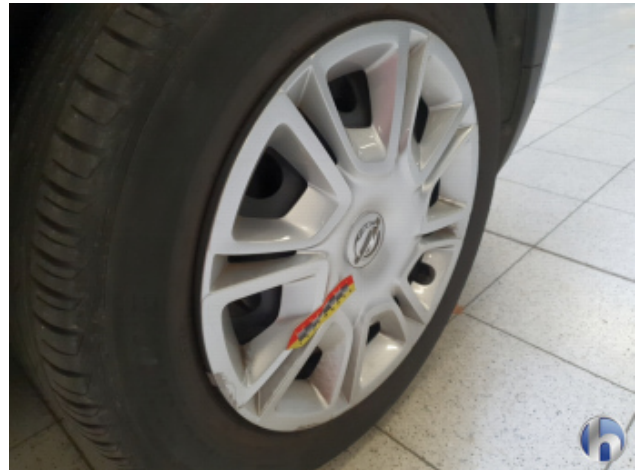
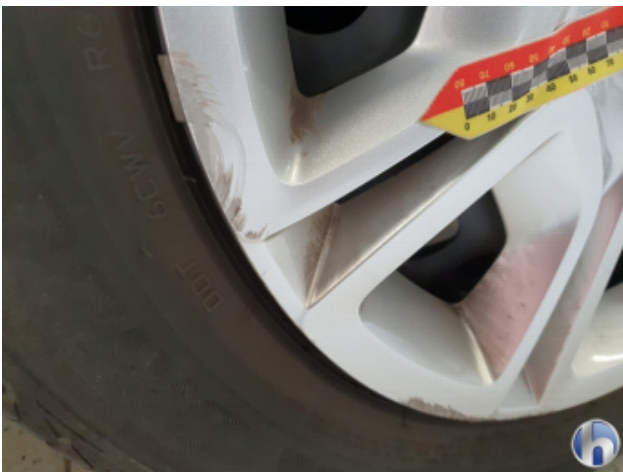
1. Radkappe - Vorne - Rechts
Kratzer - Erneuern

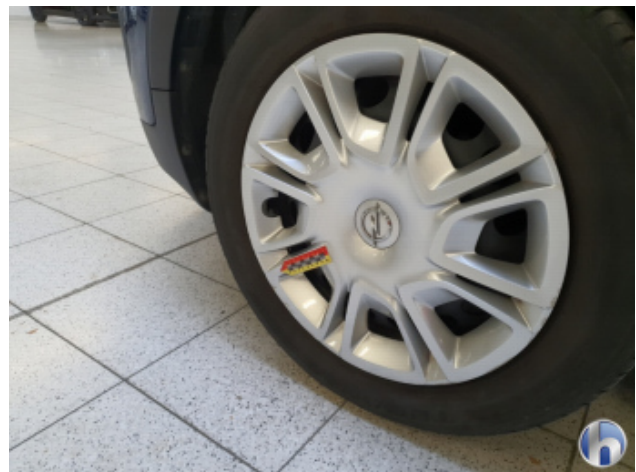
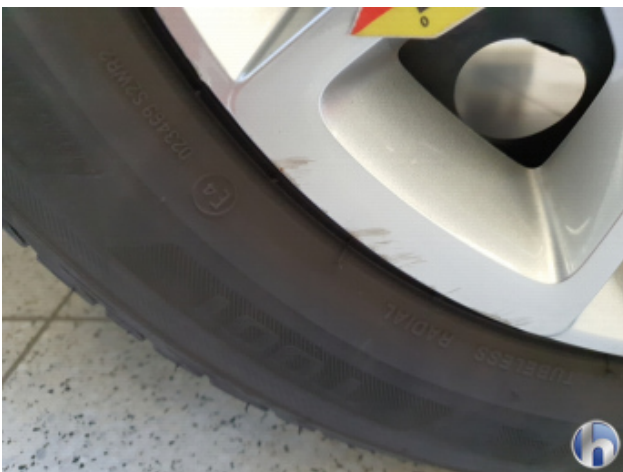
2. Radkappe - Vorne - Links
Kratzer - Erneuern
