Zustandsbericht / Minderwertgutachten

Mobility Concept GmbH, Grünwalder Weg 34, 82041 Oberhaching
15.05.2026

| Typ / Verkaufsbez. | T-Roc (A11)(09.2017->2021) / T-Roc 1.5 TSI Active (EURO 6d) | Aufbauart | Limousine |

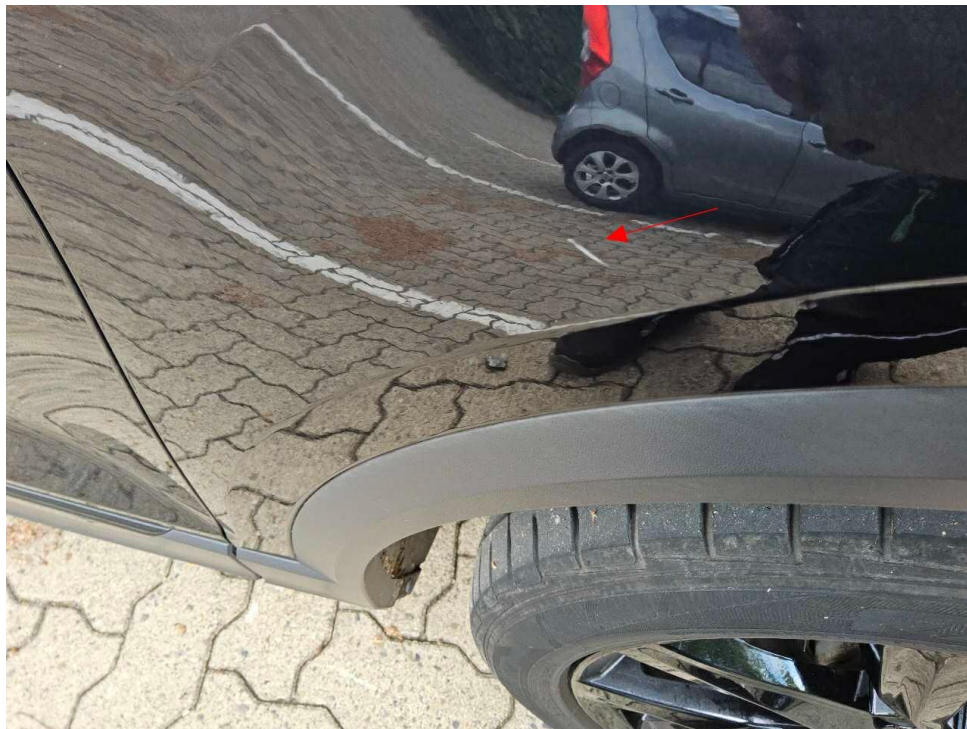
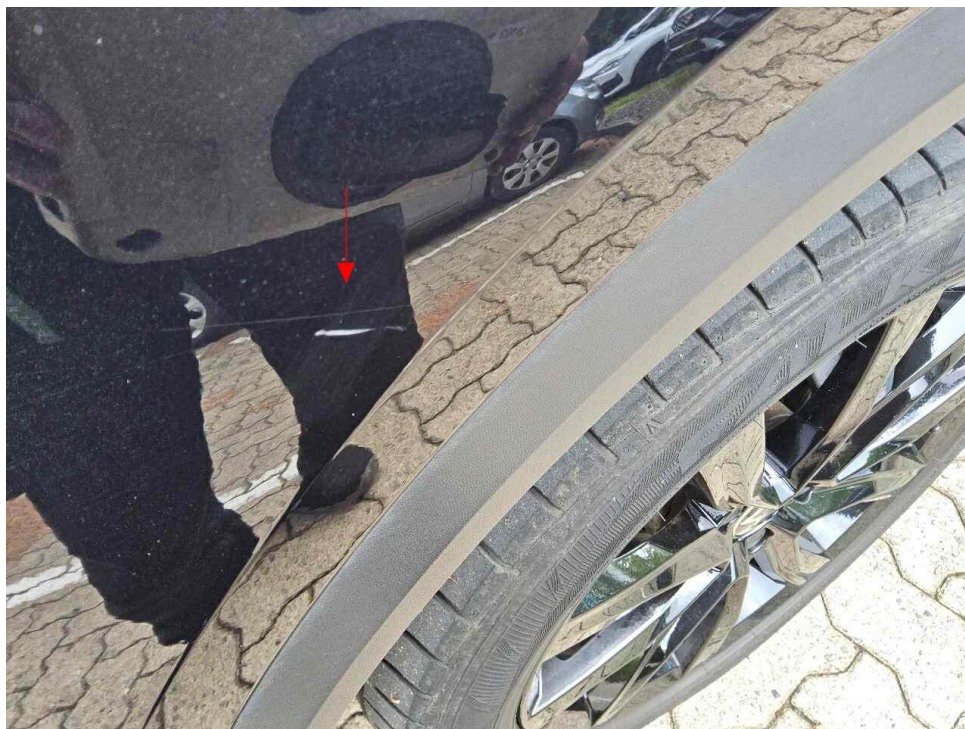
Bild 16 : Kotflügel vorne rechts ist verkratzt

Bild 17 : Kotflügel vorne rechts ist verkratzt

Kotflügel vorne rechts ist verschrammt,
polieren

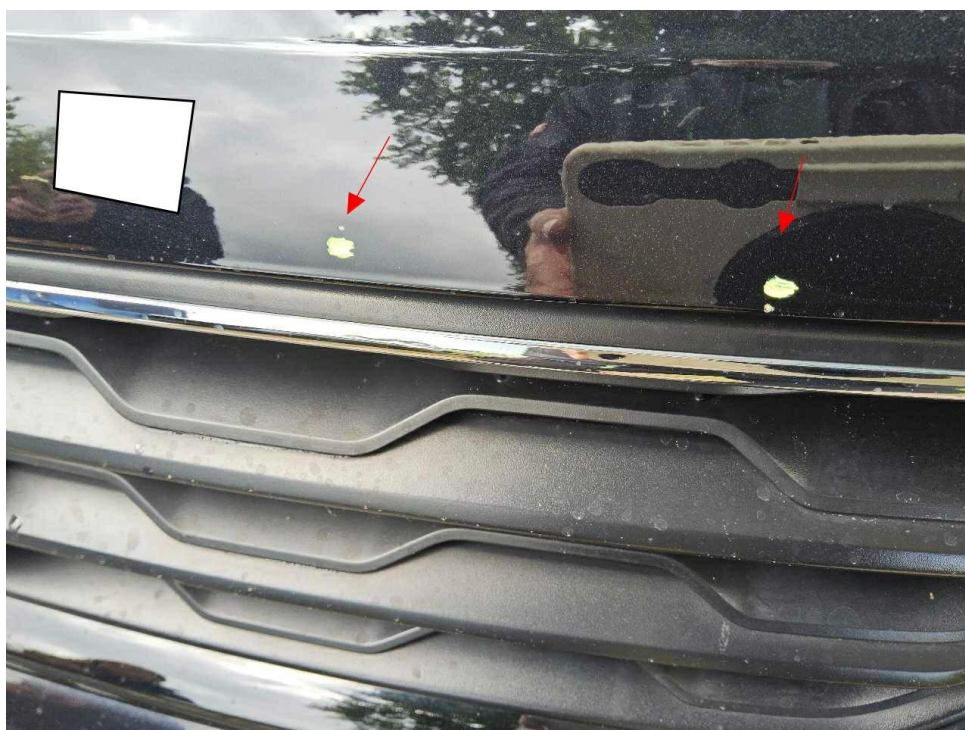
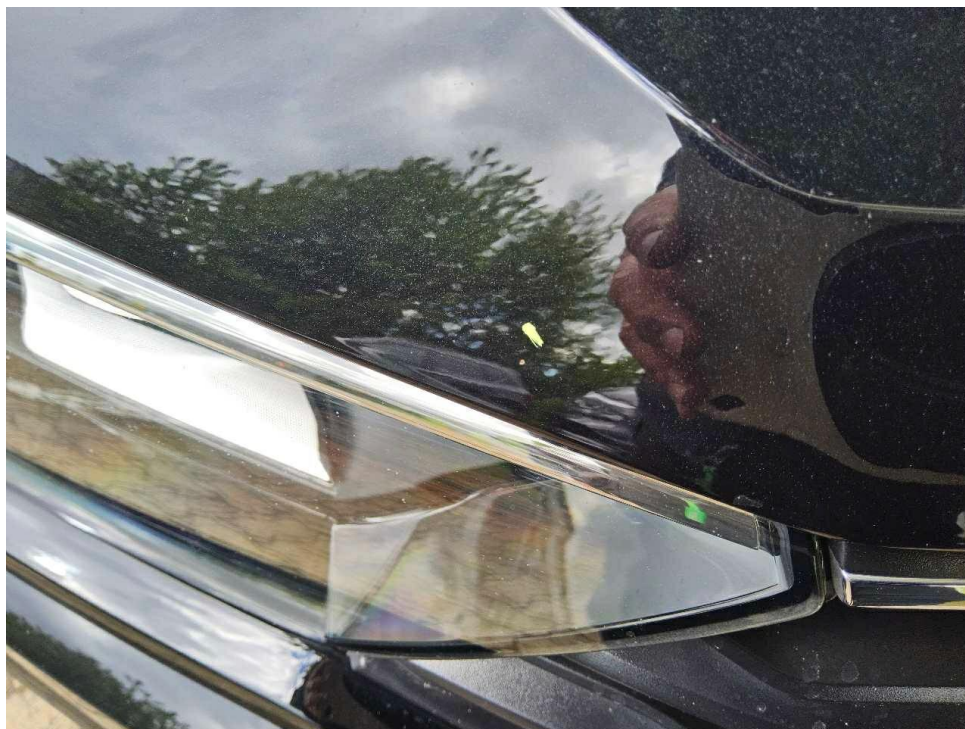
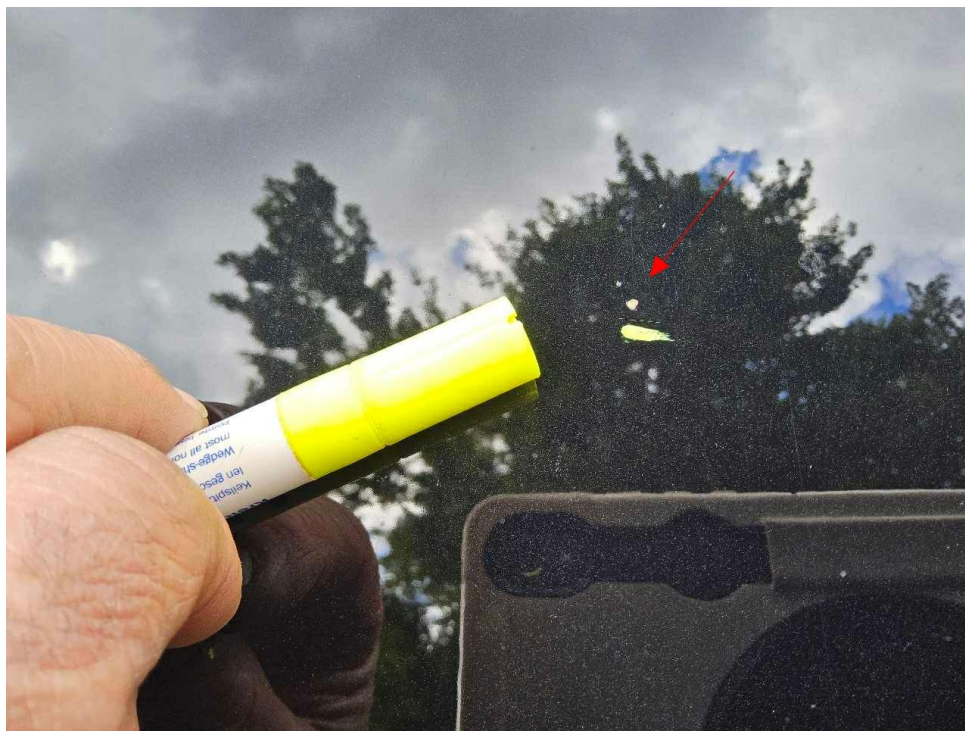
Bild 18 : Steinschläge auf der Motorhaube

Bild 19 : Steinschläge auf der Motorhaube

Bild 20 : Steinschläge auf der Motorhaube

1. Steinschläge auf der Motorhaube
,auslegen und polieren, smart repair
2. Reifendichtmittel ist abgelaufen,
erneuern (Bild 21)
3. Inspektion fällig, erneuern (Bild 22)

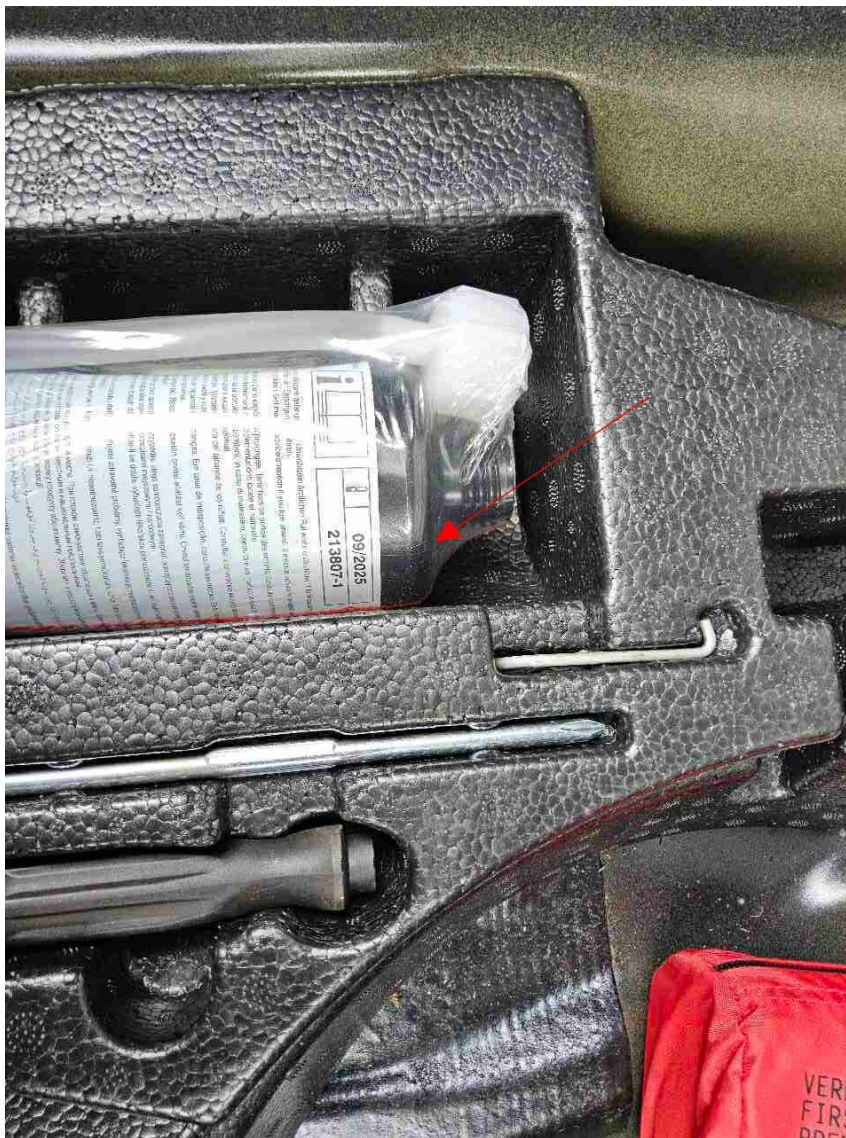
Bild 21 : Reifendichtmittel ist abgelaufen

| Achse | Reifenbezeichnung | Hersteller/Typ | Art | Profiltiefe |
|---|---|---|---|---|
| Pannenset | Füllflasche haltbar bis 30.09.2025 | | | |

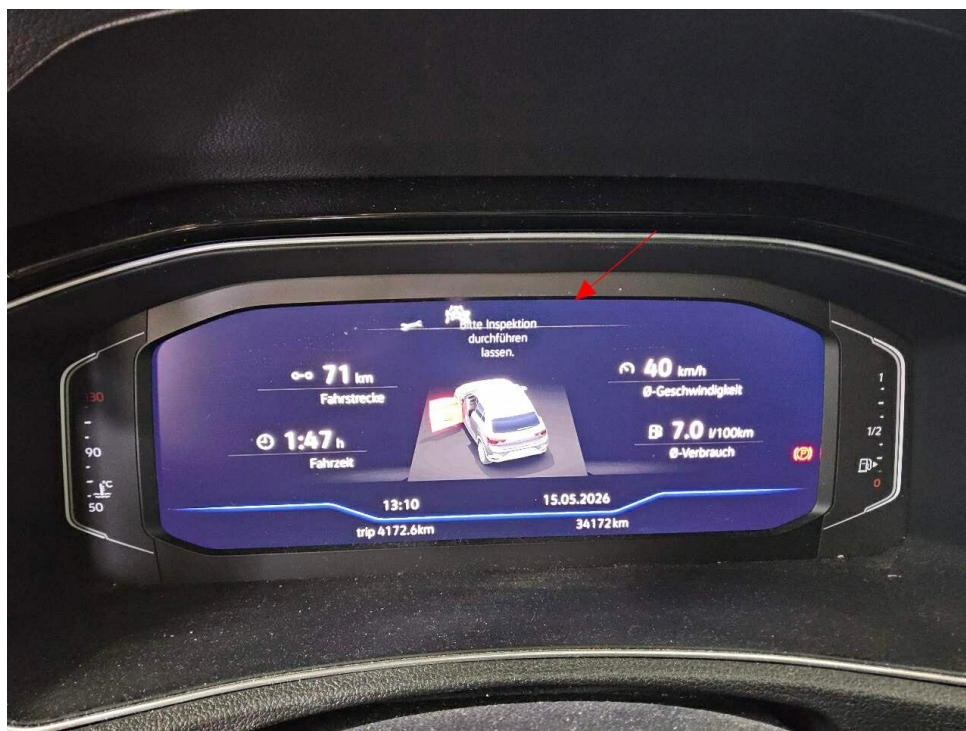
Bild 22 : Inspektion fällig
