LVV Nr 356991
Hersteller Škoda
Model Octavia
Variante Clever 2.0 TDI
Listenpreis 29.391,58
VIN TMBJG7NX7MY169843
Erstzulassungsdatum 1.8.2021
Kennzeichen RT BM1060

Zustandsbericht / Minderwertgutachten

Erstzulassung	05.08.2021	Letzte Zulassung	05.08.2021
Fahrzeugart	PKW	Hersteller	SKODA
Typ / Verkaufsbez.	Octavia Combi 2.0 TDI Clever	Türen	5
Sitzplätze	5	Fahrzeug-Ident.-Nr.	TMBJG7NX7MY169843
HSN / TSN	8004 / AWK	Schlüssel-Nr.	10461525
Km-Stand abgelesen	127462	Nächste HU §29 StVZO	08 / 2026
Energiequelle / Kraftstoff	Diesel	Zylinderanzahl	4 / Reihenmotor
Leistung (kW)	85	Hubraum (ccm)	1968
Schadstoffklasse:	EURO6;WLTP;AP;PI/CI; M, Antriebsart		Frontantrieb
	N1 I		
Getriebe / Gänge	Schaltgetriebe / 6	Felgen	Leichtmetall
Farbe (Hersteller)	Reflexsilber / Metallic / 2-Schicht / A7W	Polster / Farbe	Stoff / Anthrazit

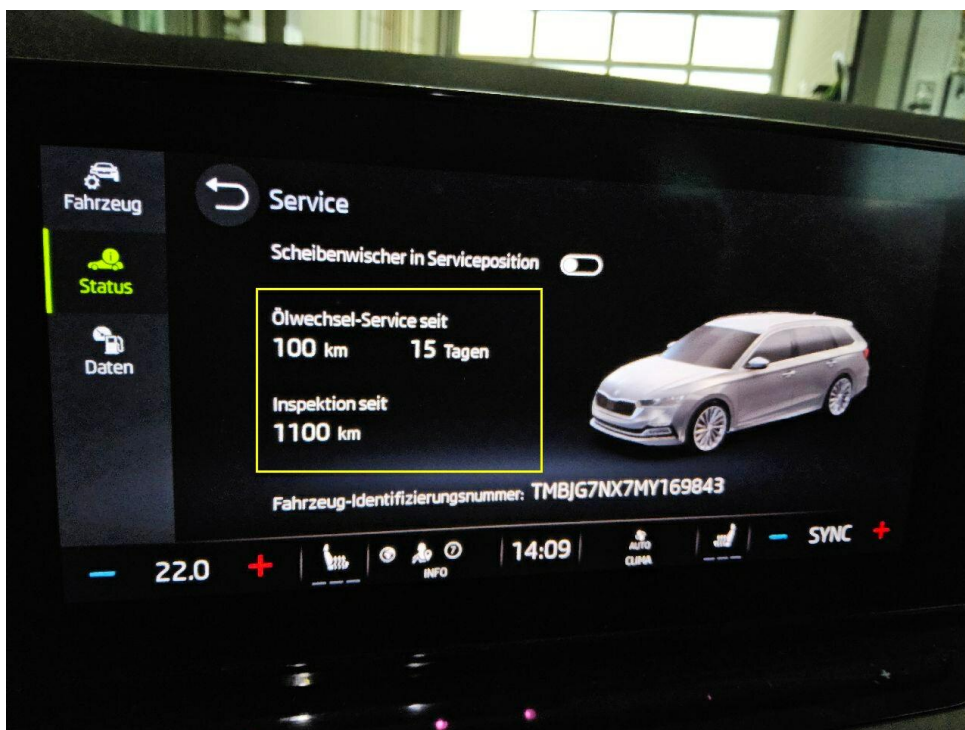
Bild 14 : Service fällig

1. Service fällig, erneuern (Bild 14)
2. Motorhaube deformiert, instandsetzen
3. Heckklappe beklebt, prüfen und Befund festlegen, Schadenerweiterung möglich (Bild 17, 18)

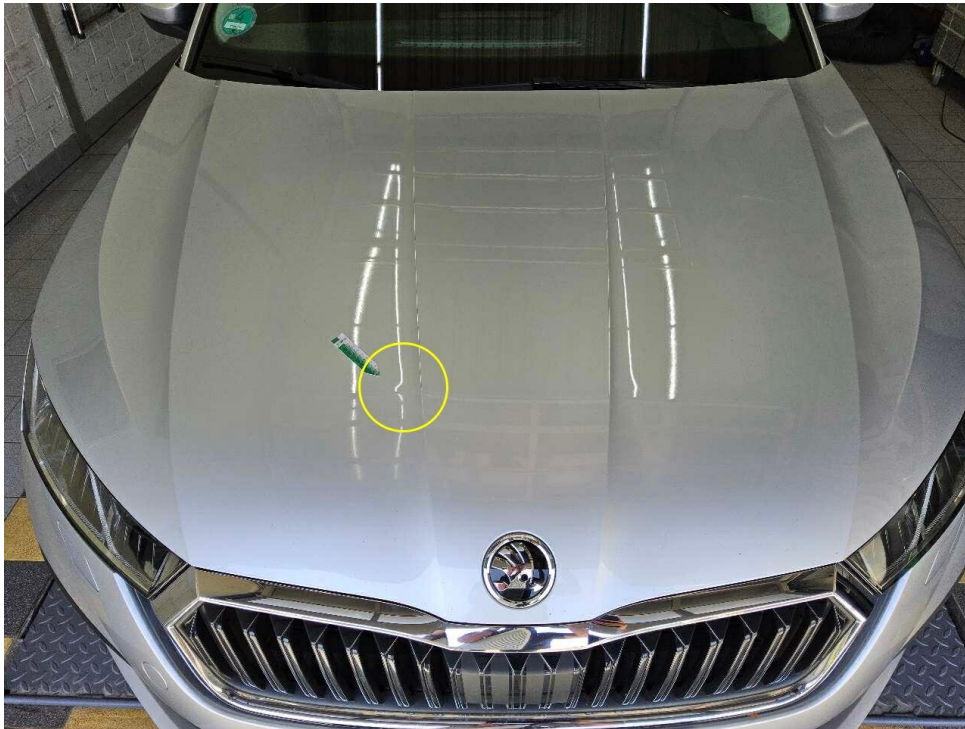
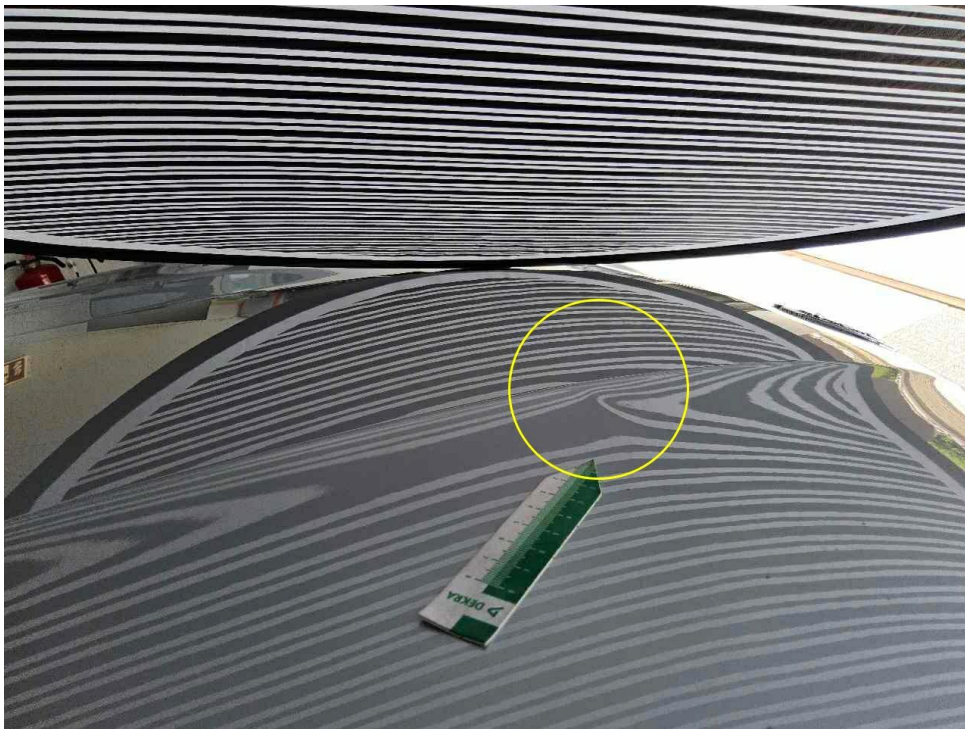
Bild 15 : Motorhaube verbeult

Bild 16 : Motorhaube verbeult

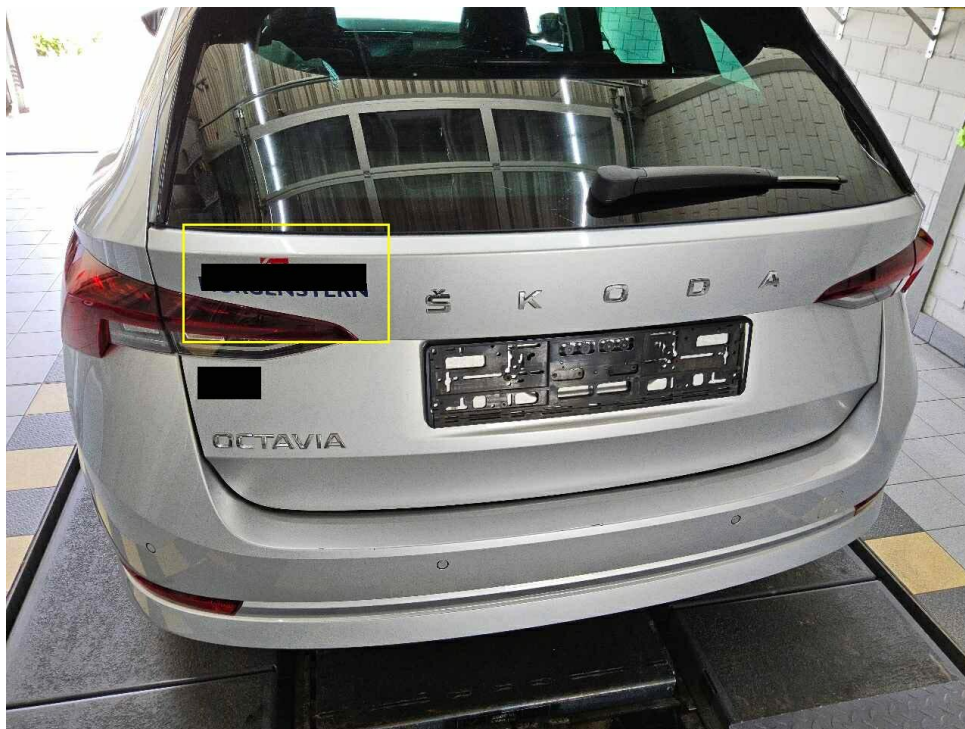
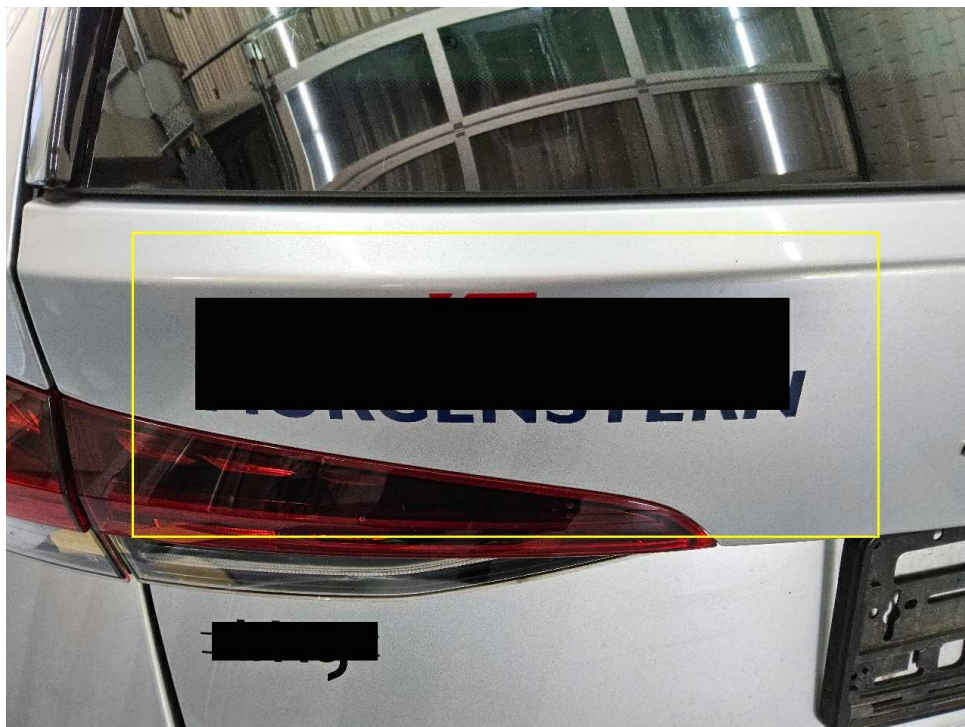
Bild 17 : Heckklappe beklebt

Bild 18 : Heckklappe beklebt

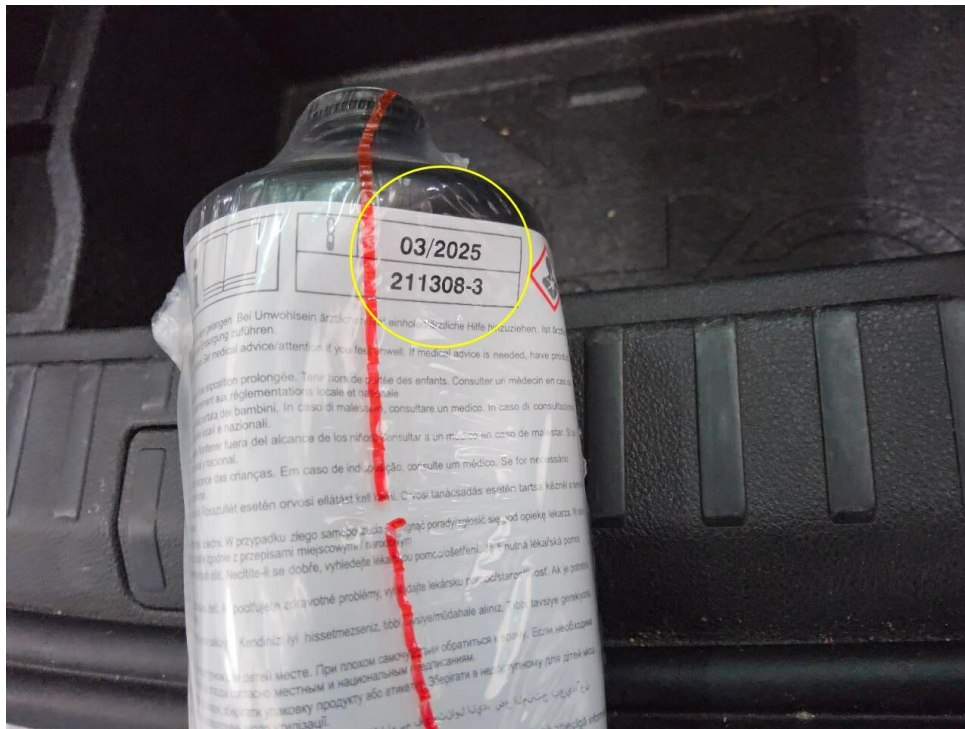
Bild 19 : Reifendichtmittel abgelaufen

Achse	Reifenbezeichnung	Hersteller/Typ	Art	Profiltiefe
1 links	225 / 45 R 18 91 Y	Bridgestone / Turanza T 005 FSL	S /O	6 mm
rechts	225 / 45 R 18 91 Y	Bridgestone / Turanza T 005 FSL	S /O	6 mm
2 links	225 / 45 R 18 91 Y	Bridgestone / Turanza T 005 FSL	S /O	6 mm
rechts	225 / 45 R 18 91 Y	Bridgestone / Turanza T 005 FSL	S /O	6 mm
Pannenset	Füllflasche haltbar bis 03 / 2025

4. Reifendichtmittel abgelaufen, erneuern (Bild 19)
5. Einstiegschweller hinten links verkratzt und verdellt, smart repair (Bild 20, 21, 22)
6. Einstiegschweller hinten rechts verkratzt und verdellt, smart repair (Bild 23, 24, 25)

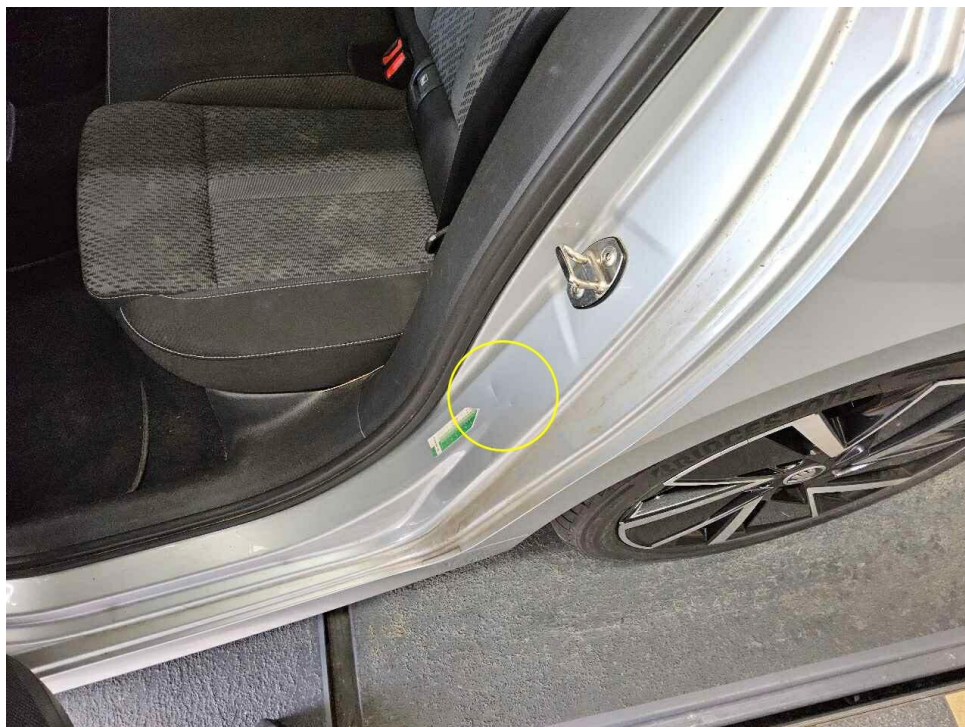
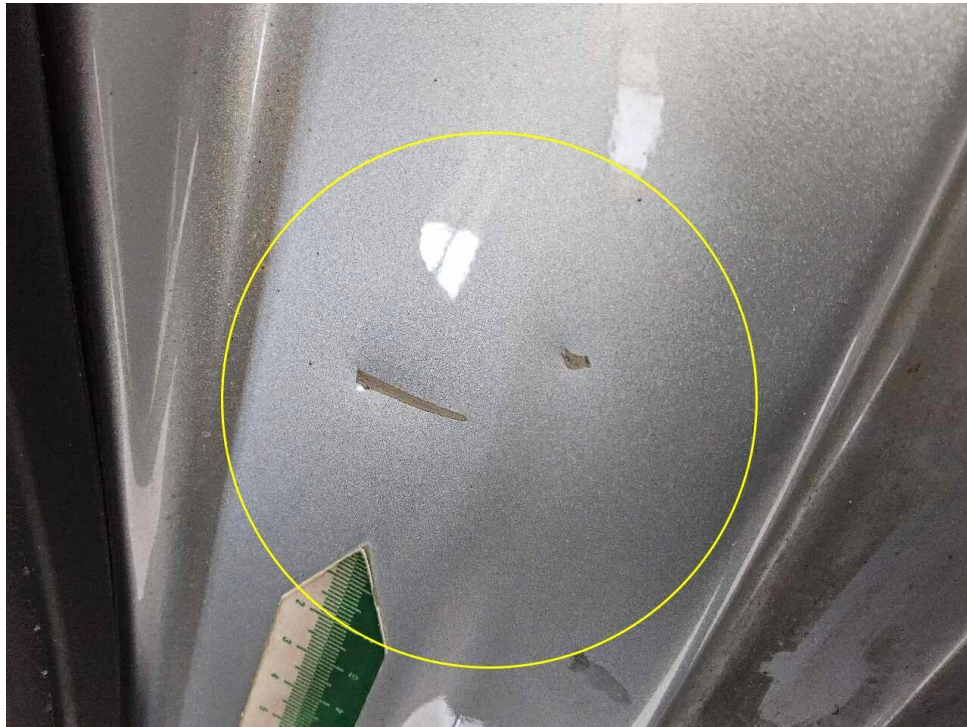
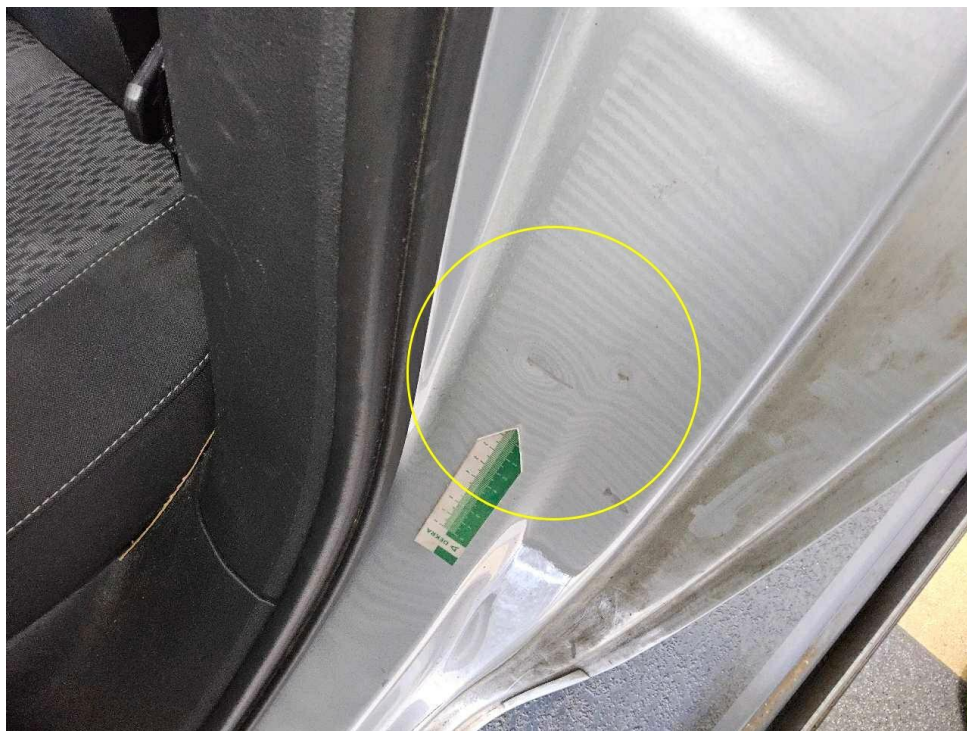
Bild 20 : Einstiegschweller hinten links verkratzt und verdellt

Bild 21 : Einstiegschweller hinten links verkratzt und verdellt

Bild 22 : Einstiegschweller hinten links verkratzt und verdellt

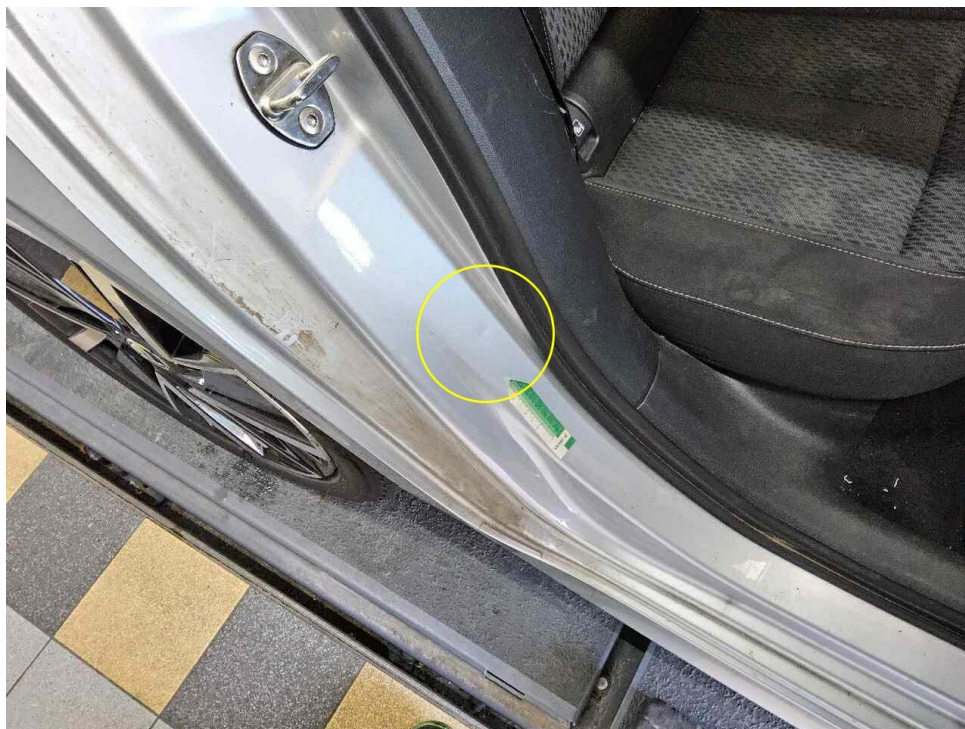
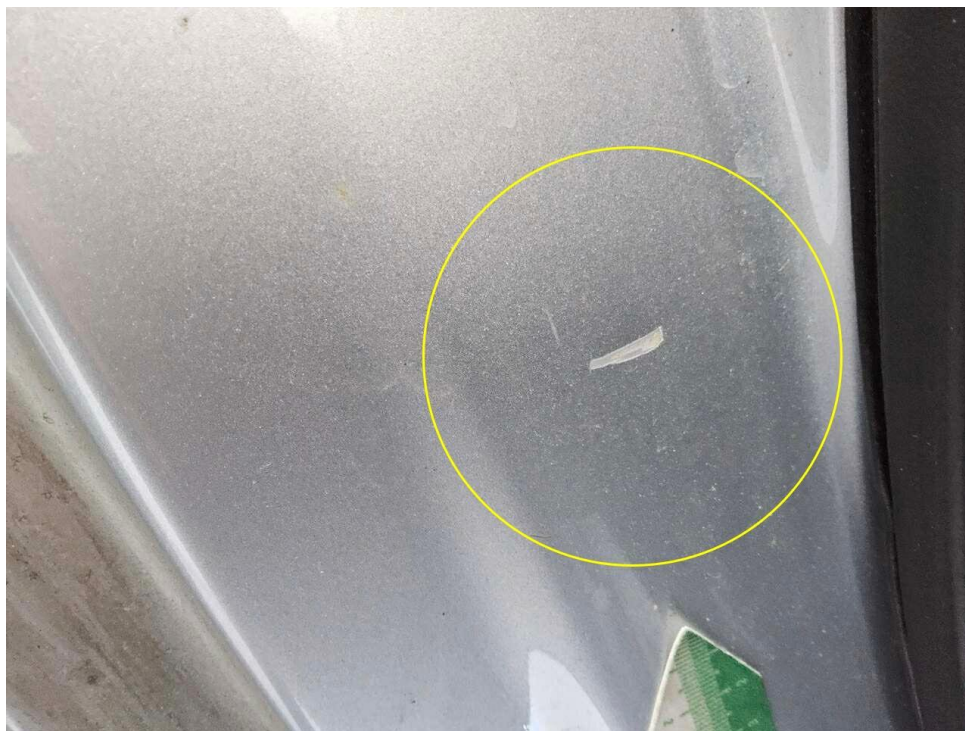
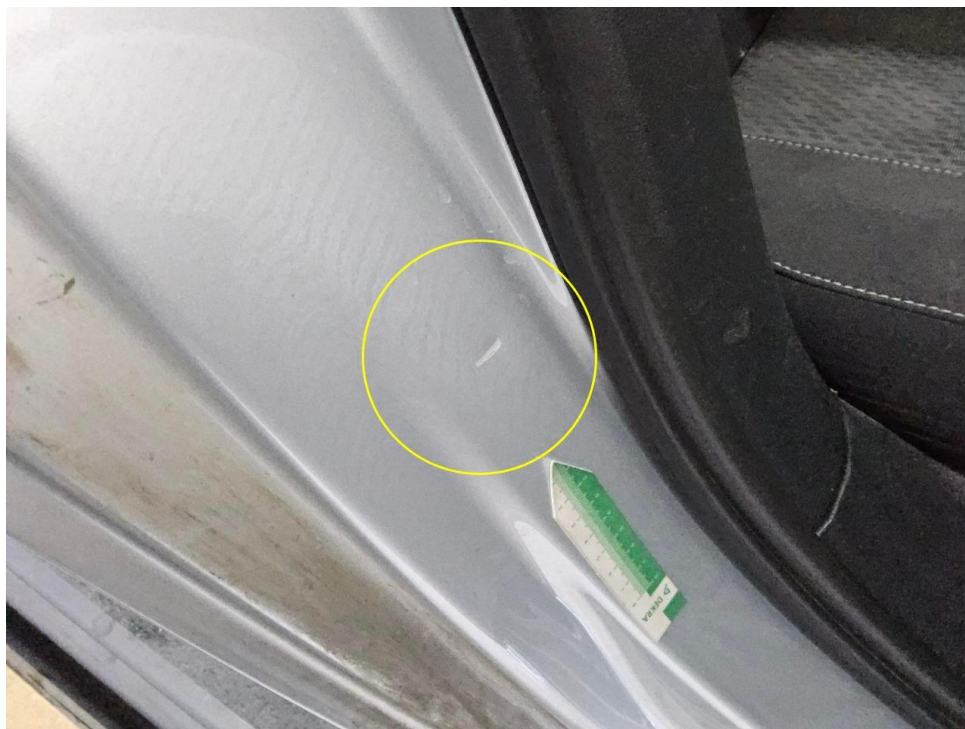
Bild 23 : Einstiegschweller hinten rechts verkratzt und verdellt

Bild 24 : Einstiegschweller hinten rechts verkratzt und verdellt

Bild 25 : Einstiegschweller hinten rechts verkratzt und verdellt

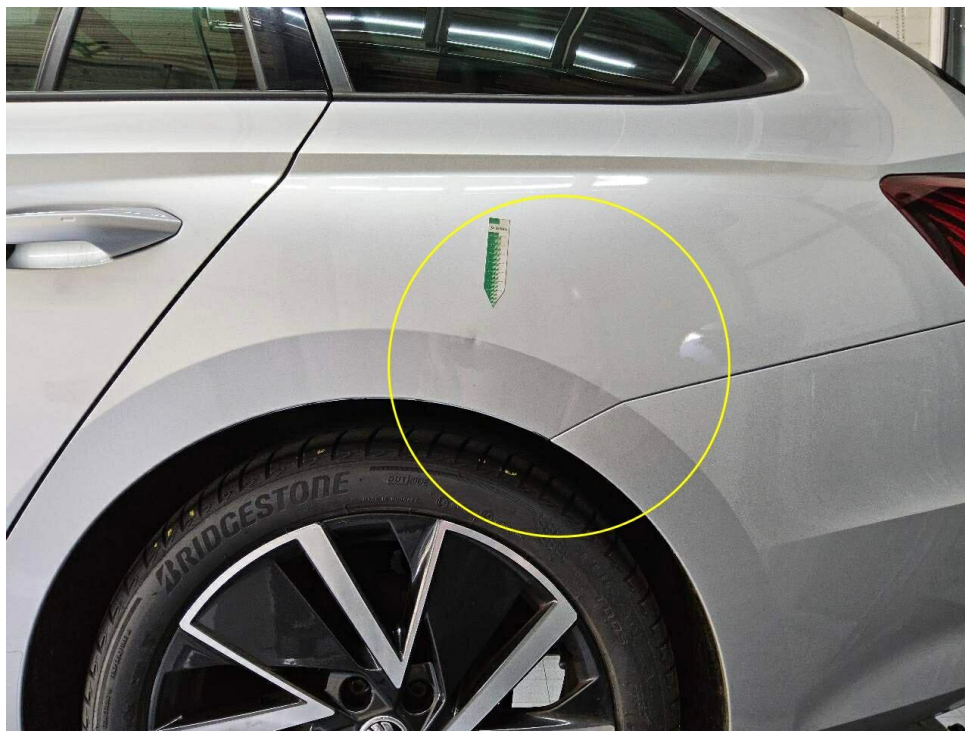
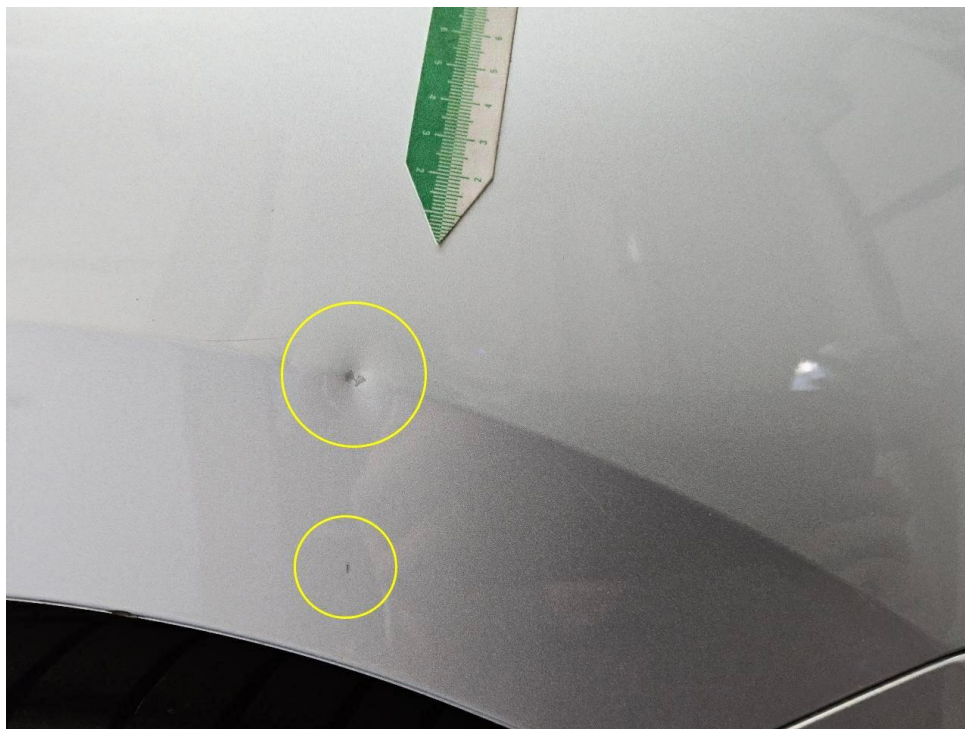
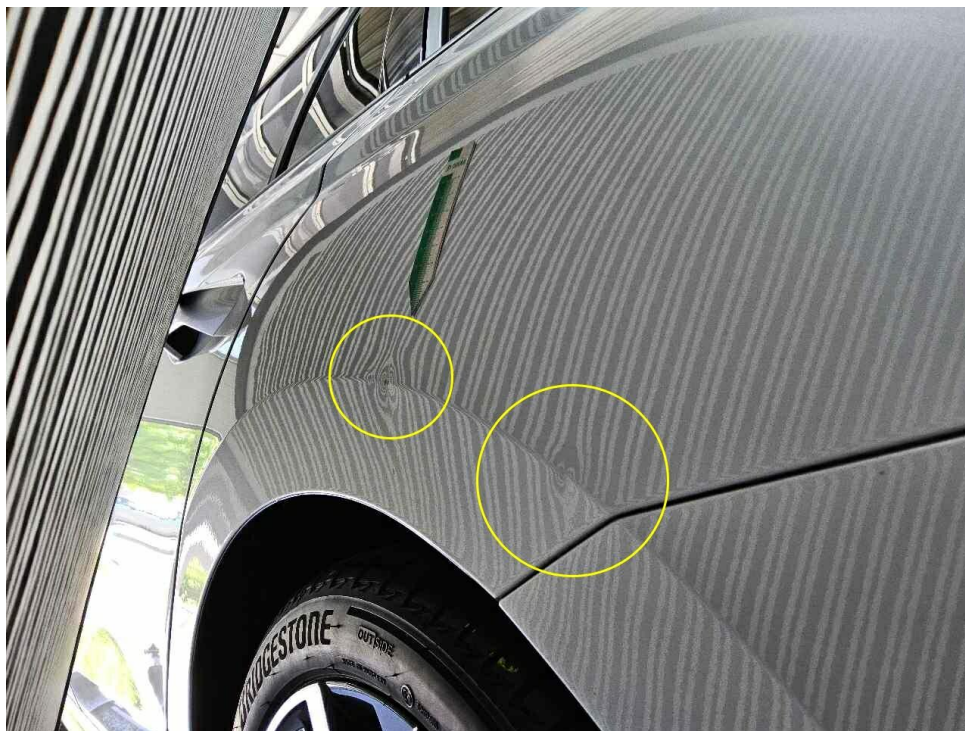
Bild 26 : Seitenwand links verkratzt und eingedellt

Bild 27 : Seitenwand links verkratzt und eingedellt

Bild 28 : Seitenwand links verkratzt und eingedellt

7. Seitenwand links verkratzt und eingedellt, instandsetzen (Bild 26, 27, 28)
8. Parksensoren vorne mit Blasenbildung, lackieren mit Lackaufbau (Bild 29, 30)

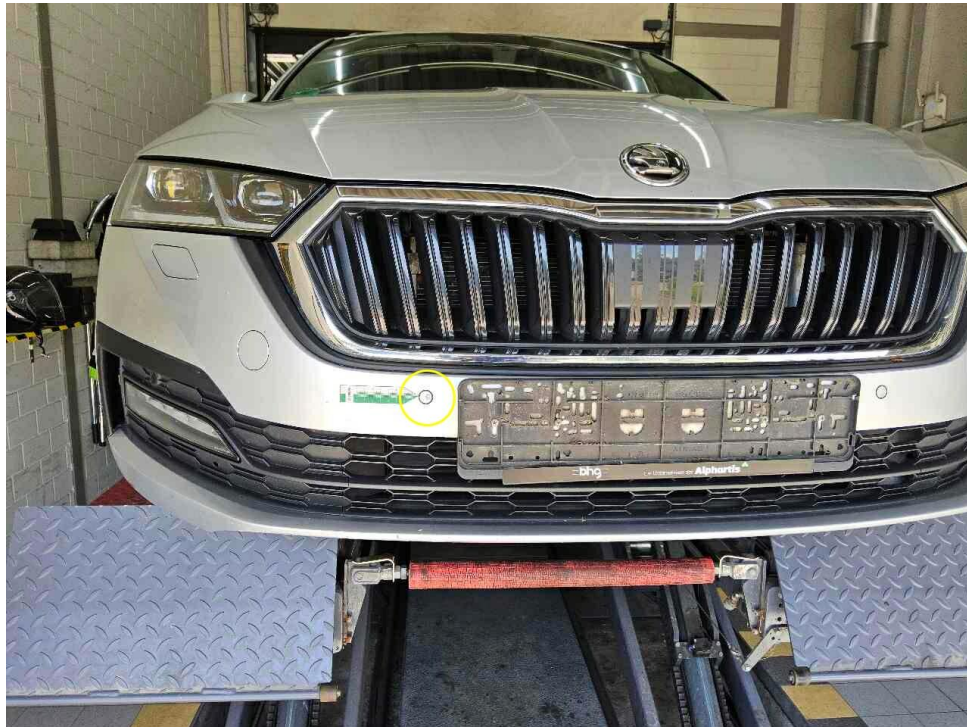
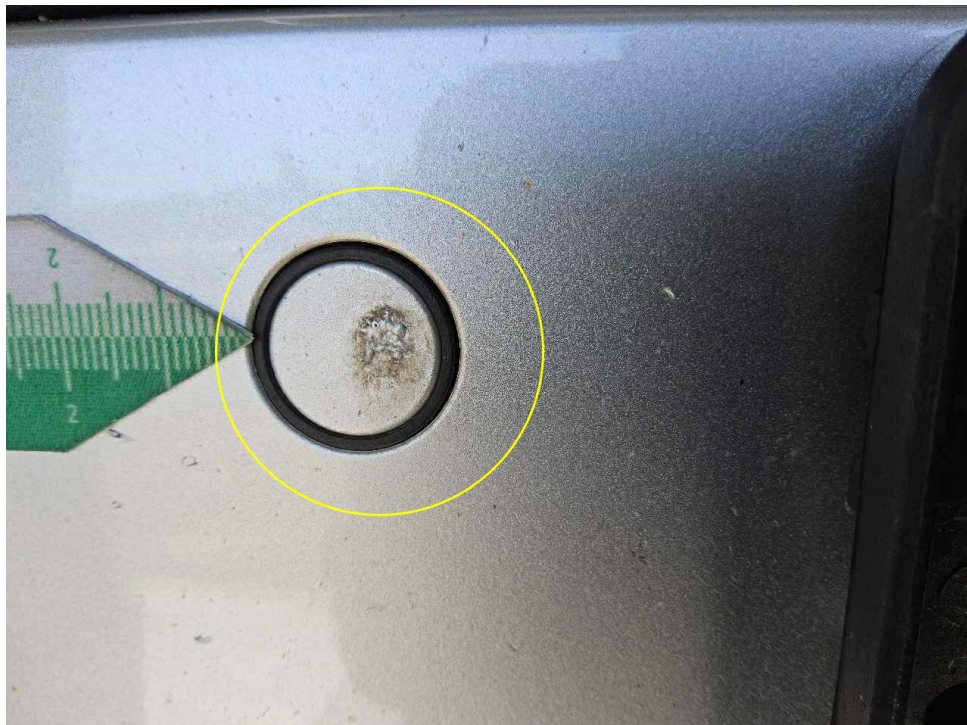
Bild 29 : Parksensor vorne mit Blasenbildung

Bild 30 : Parksensor vorne mit Blasenbildung

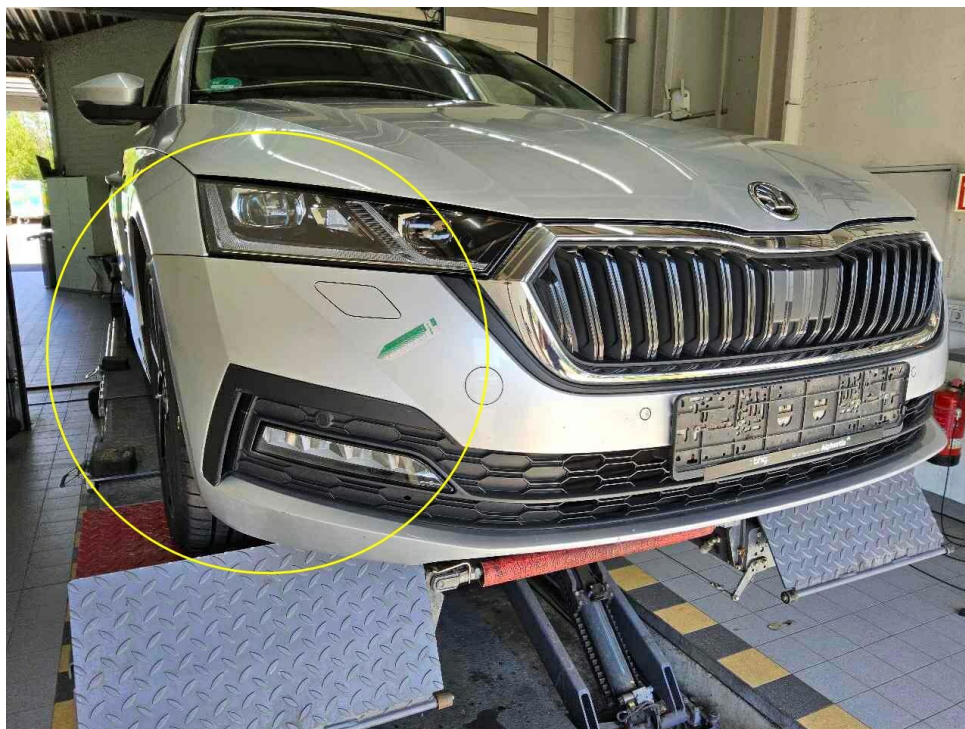
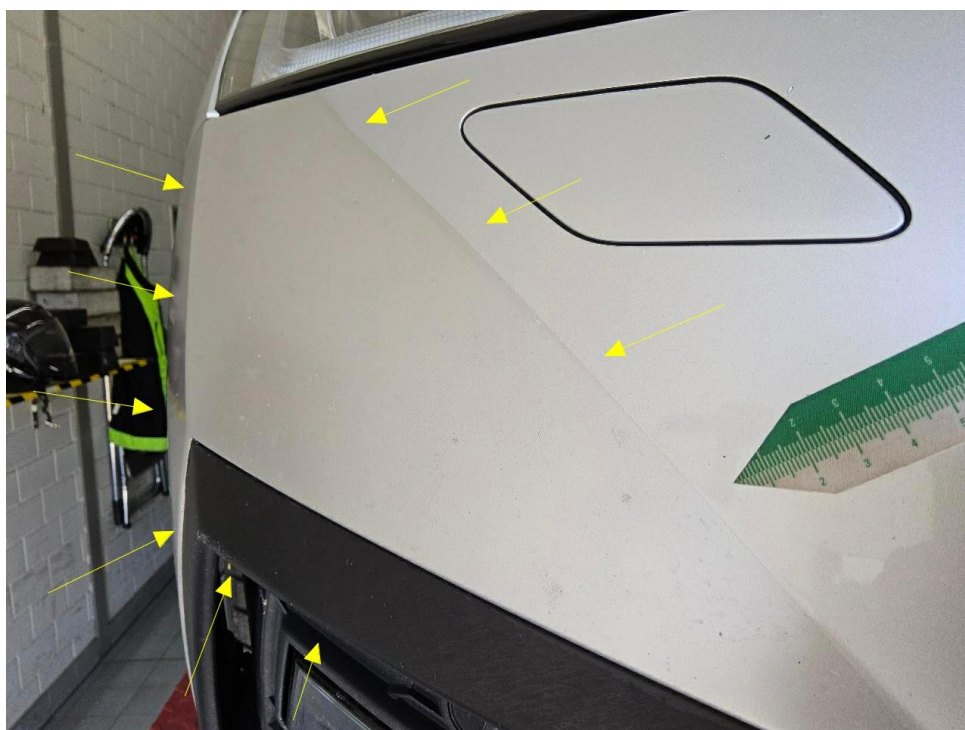
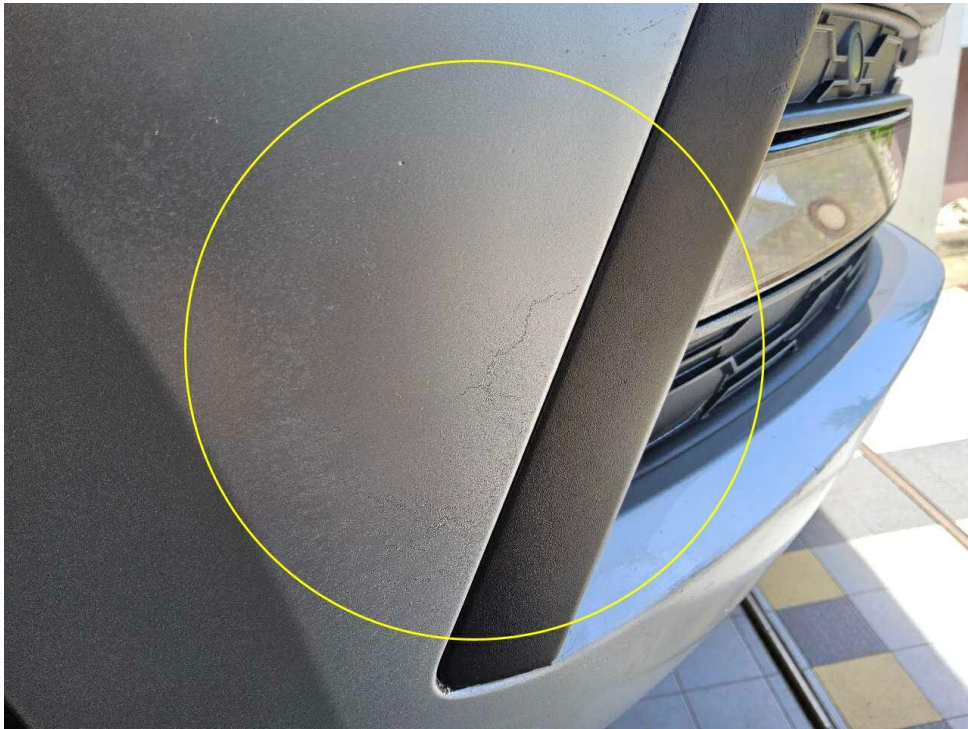
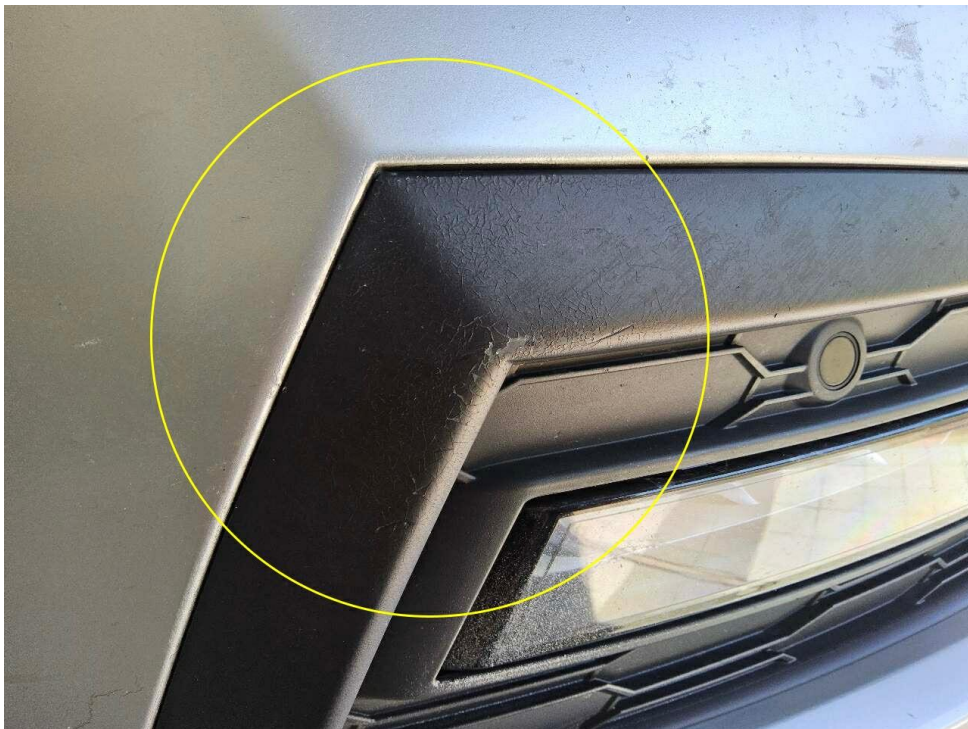
Bild 31 : Stoßfängerverkleidung vorne Restinstandsetzungsspuren

Bild 32 : Stoßfängerverkleidung vorne Restinstandsetzungsspuren

Bild 33 : Stoßfängerverkleidung vorne Restinstandsetzungsspuren

Bild 34 : Stoßfängerverkleidung vorne Restinstandsetzungsspuren

9. Stoßfängerverkleidung vorne Restinstandsetzungsspuren, lackieren mit Lackaufbau (Bild 31, 32, 33, 34)
10. Stoßfängerverkleidung hinten mehrfach verkratzt, lackieren mit Lackaufbau (Bild 35, 36, 37, 38, 39, 40)

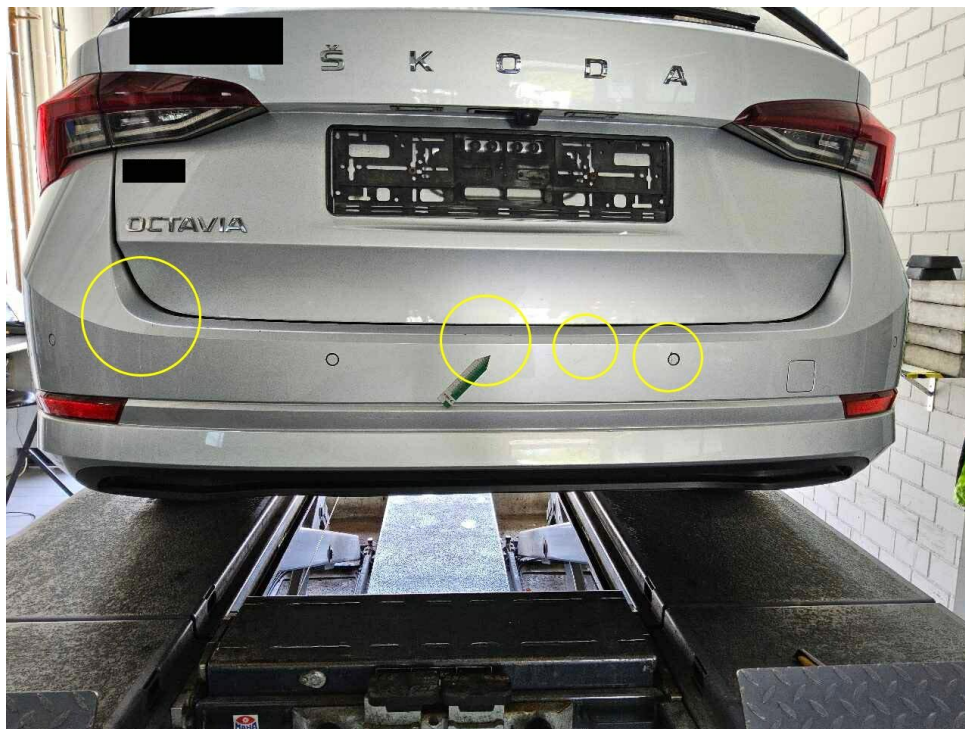
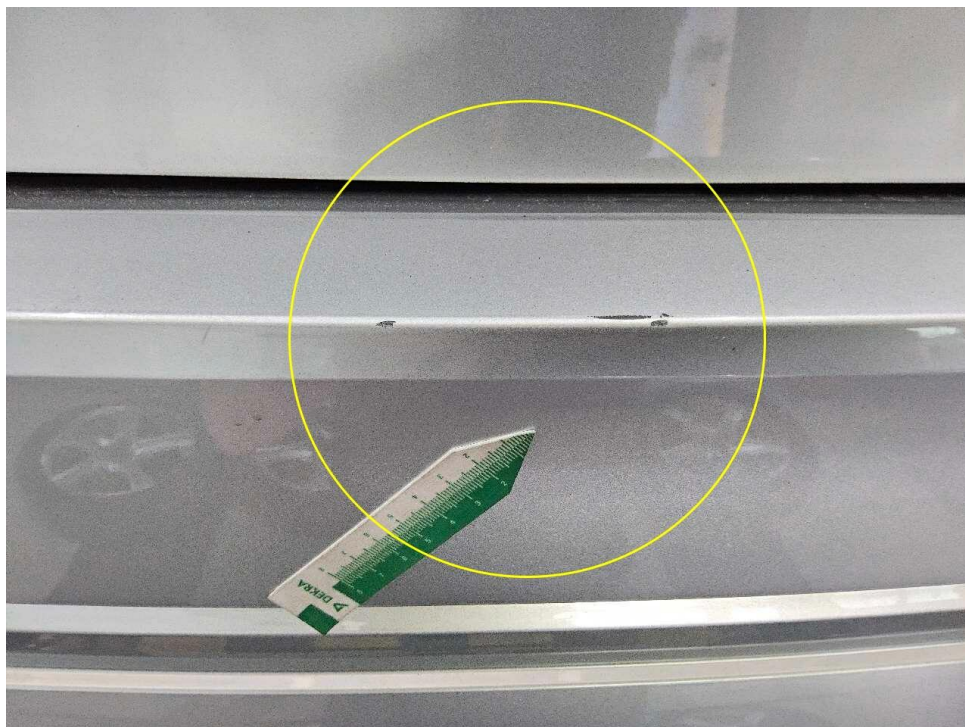
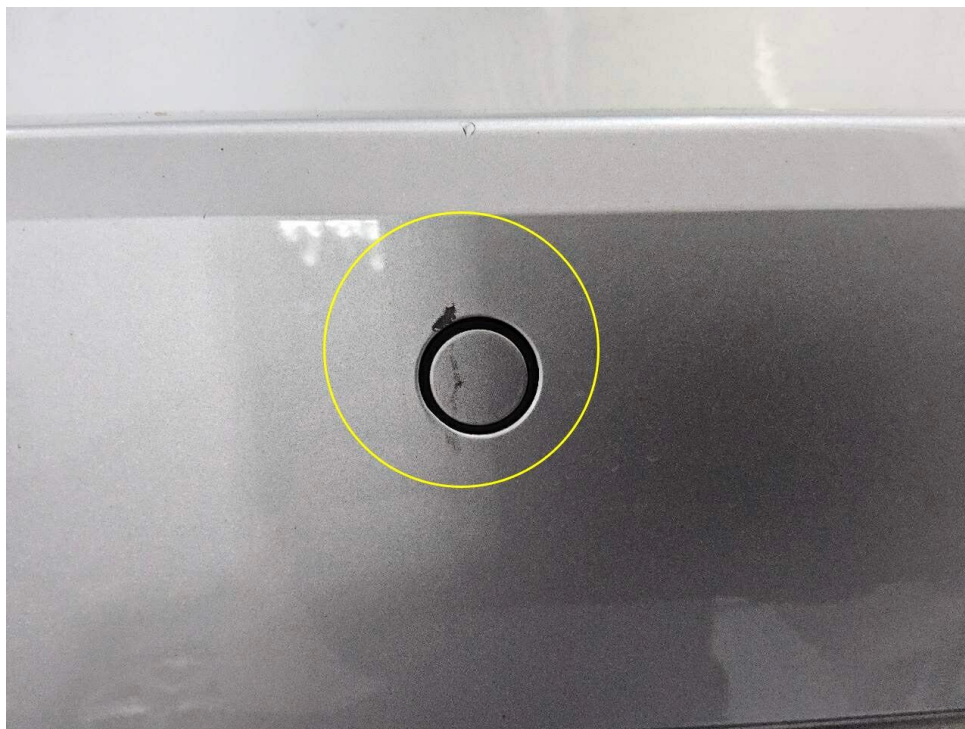
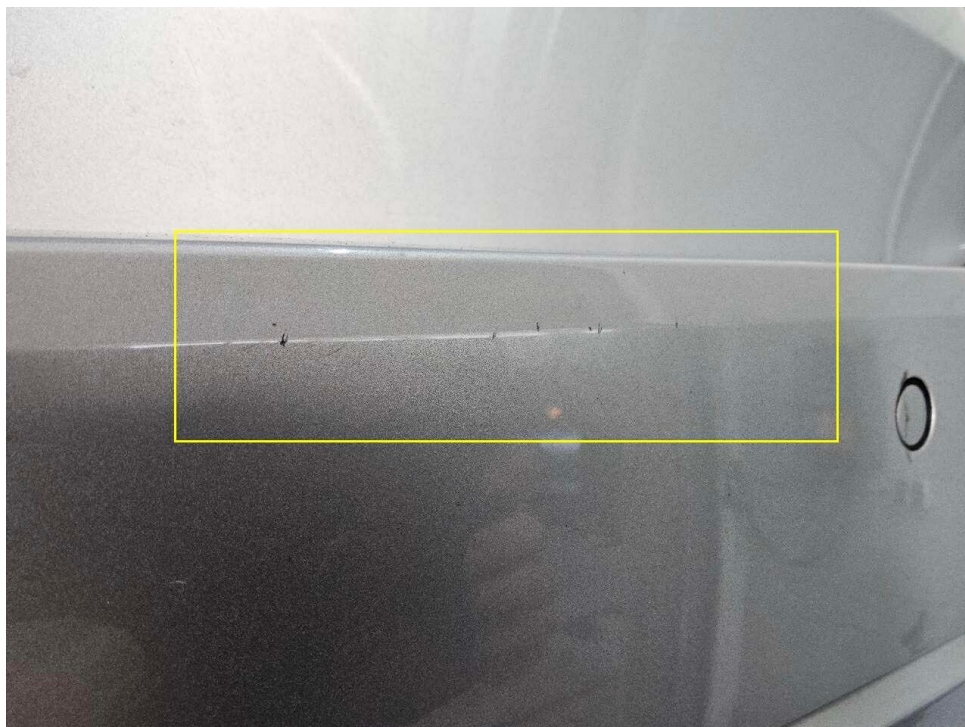
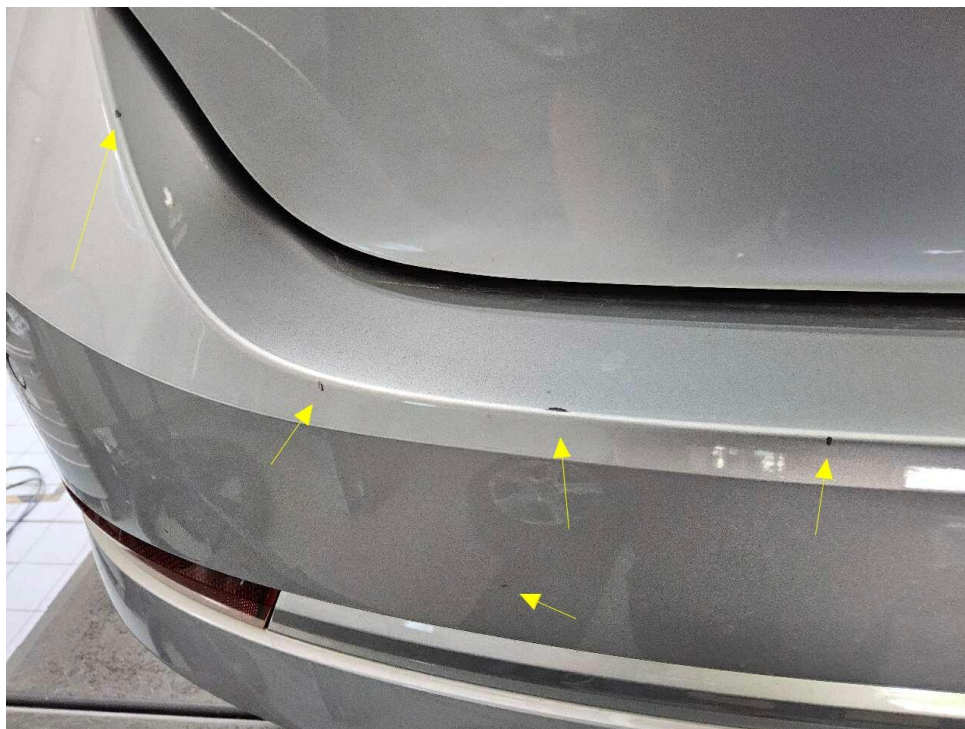
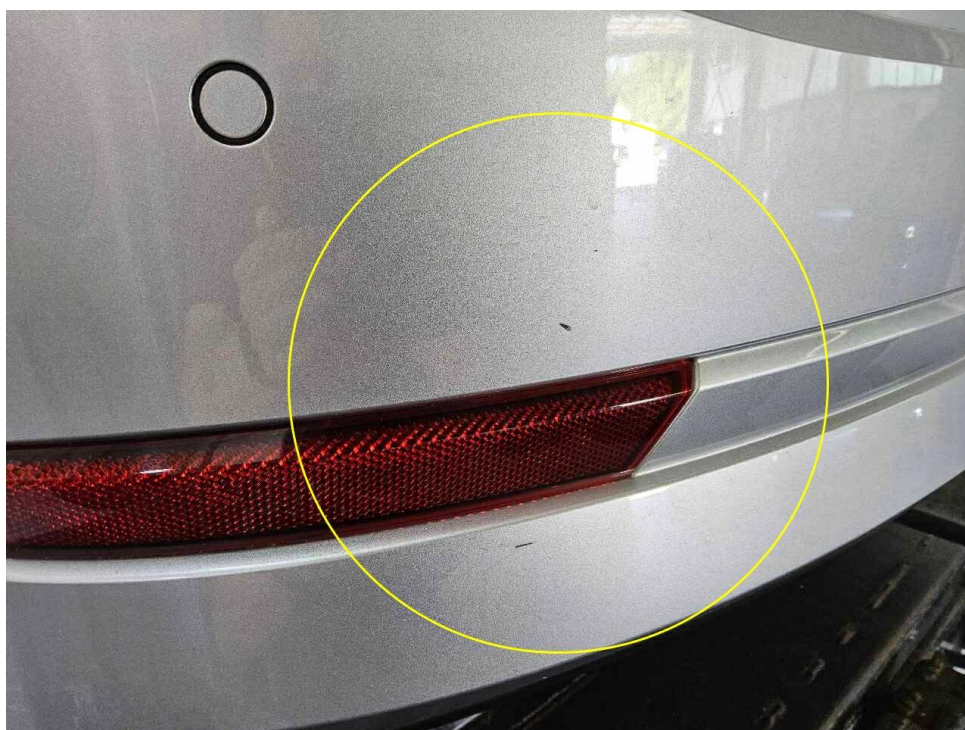
Bild 35 : Stoßfängerverkleidung hinten mehrfach verkratzt

Bild 36 : Stoßfängerverkleidung hinten mehrfach verkratzt

Bild 37 : Stoßfängerverkleidung hinten mehrfach verkratzt

Bild 38 : Stoßfängerverkleidung hinten mehrfach verkratzt

Bild 39 : Stoßfängerverkleidung hinten mehrfach verkratzt

Bild 40 : Stoßfängerverkleidung hinten mehrfach verkratzt

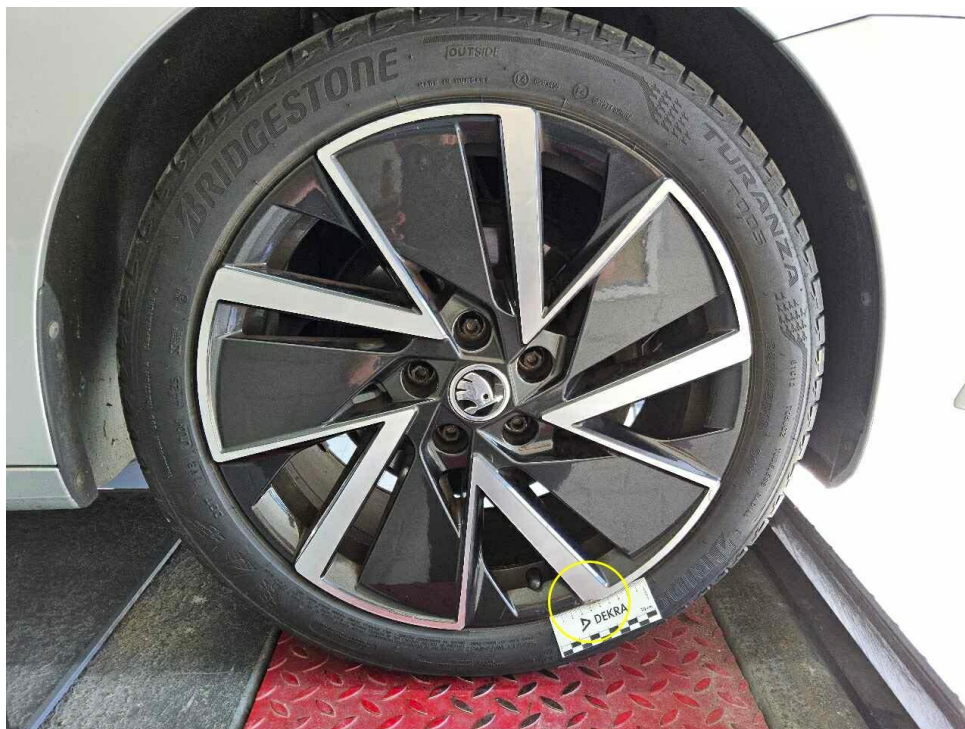
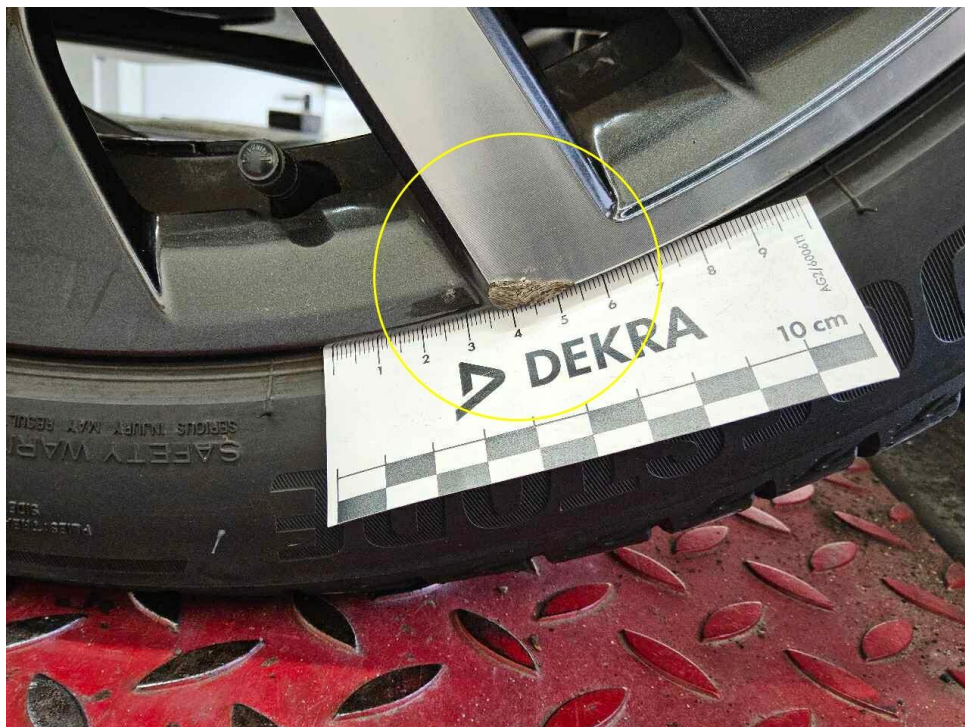
Bild 41 : Leichtmetall Felge vorne rechts verschrammt

Bild 42 : Leichtmetall Felge vorne rechts verschrammt

11. Leichtmetall Felge vorne rechts verschrammt, erneuern (Bild 41, 42)
12. Ölspuren am Unterboden, prüfen und Befund festlegen, Schadenerweiterung möglich
