LVV Nr 356991
Hersteller Škoda
Model Octavia
Variante Clever 2.0 TDI
Listenpreis 29.391,58
VIN TMBJG7NX7MY169843
Erstzulassungsdatum 1.8.2021
Kennzeichen RT BM1060

Zustandsbericht / Minderwertgutachten

Erstzulassung	05.08.2021	Letzte Zulassung	05.08.2021
Fahrzeugart	PKW	Hersteller	SKODA
Typ / Verkaufsbez.	Octavia Combi 2.0 TDI Clever	Türen	5
Sitzplätze	5	Fahrzeug-Ident.-Nr.	TMBJG7NX7MY169843
HSN / TSN	8004 / AWK	Schlüssel-Nr.	10461525
Km-Stand abgelesen	127462	Nächste HU §29 StVZO	08 / 2026
Energiequelle / Kraftstoff	Diesel	Zylinderanzahl	4 / Reihenmotor
Leistung (kW)	85	Hubraum (ccm)	1968
Schadstoffklasse:	EURO6;WLTP;AP;PI/CI; M, Antriebsart		Frontantrieb
	N1 I		
Getriebe / Gänge	Schaltgetriebe / 6	Felgen	Leichtmetall
Farbe (Hersteller)	Reflexsilber / Metallic / 2-Schicht / A7W	Polster / Farbe	Stoff / Anthrazit

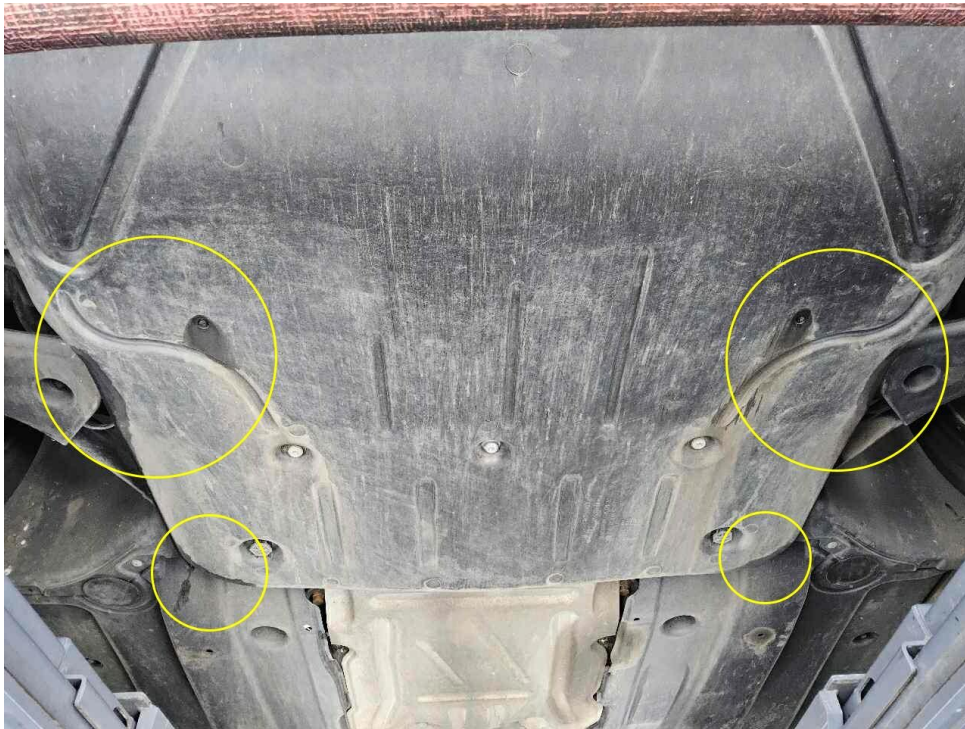
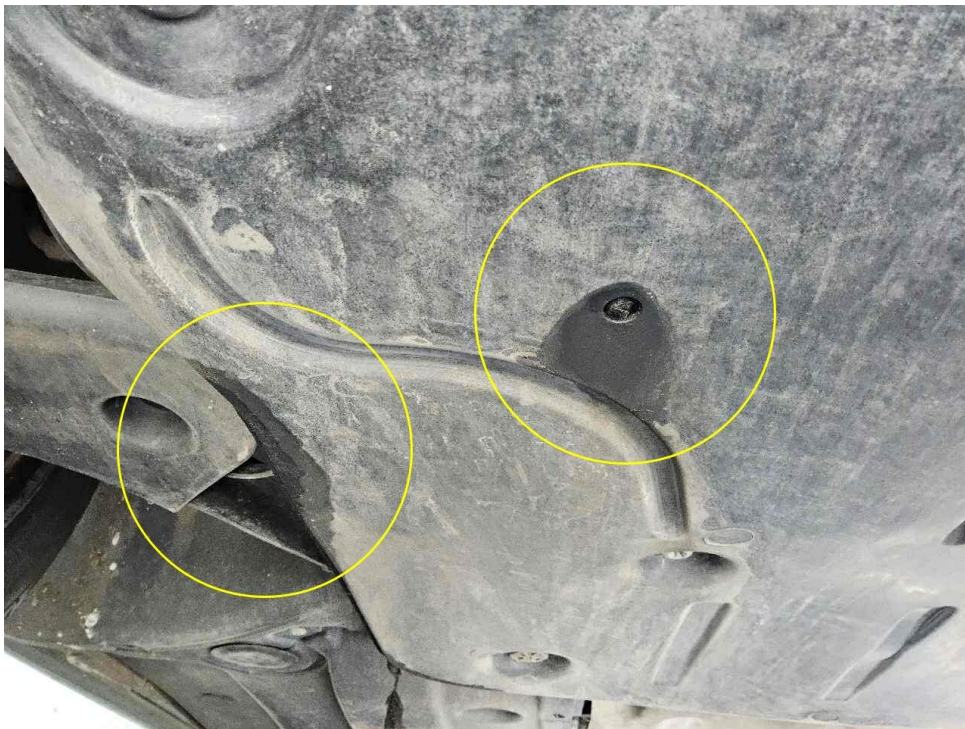
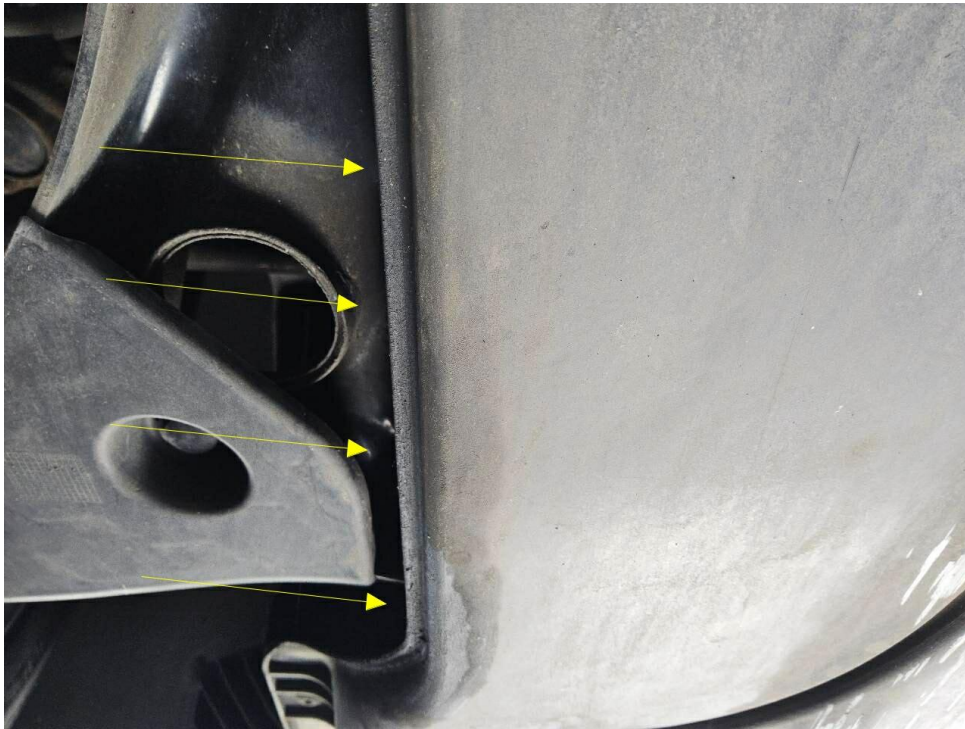
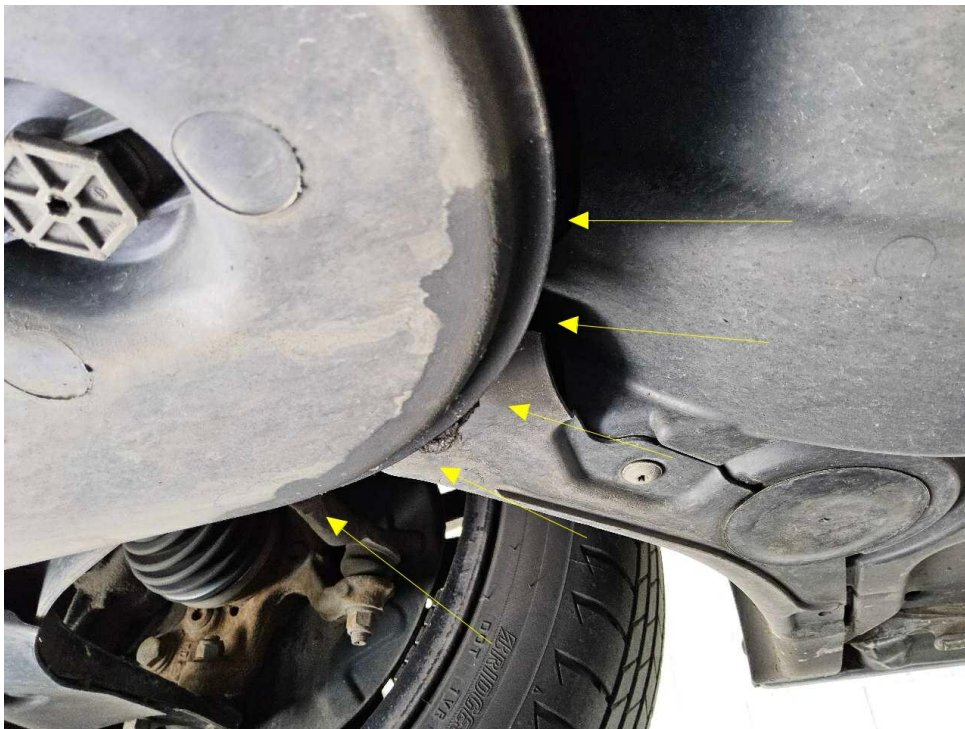
Bild 43 : Motorölverlust

Bild 44 : Motorölverlust

Bild 45 : Motorölverlust

Bild 46 : Motorölverlust

11. Leichtmetall Felge vorne rechts verschrammt, erneuern (Bild 41, 42)
12. Ölspuren am Unterboden, prüfen und Befund festlegen, Schadenerweiterung möglich
