## Zustandsbericht/Minderwertgutachten-Leasing

**LU BZ61E**

**LYVUZH1V3PB317087**

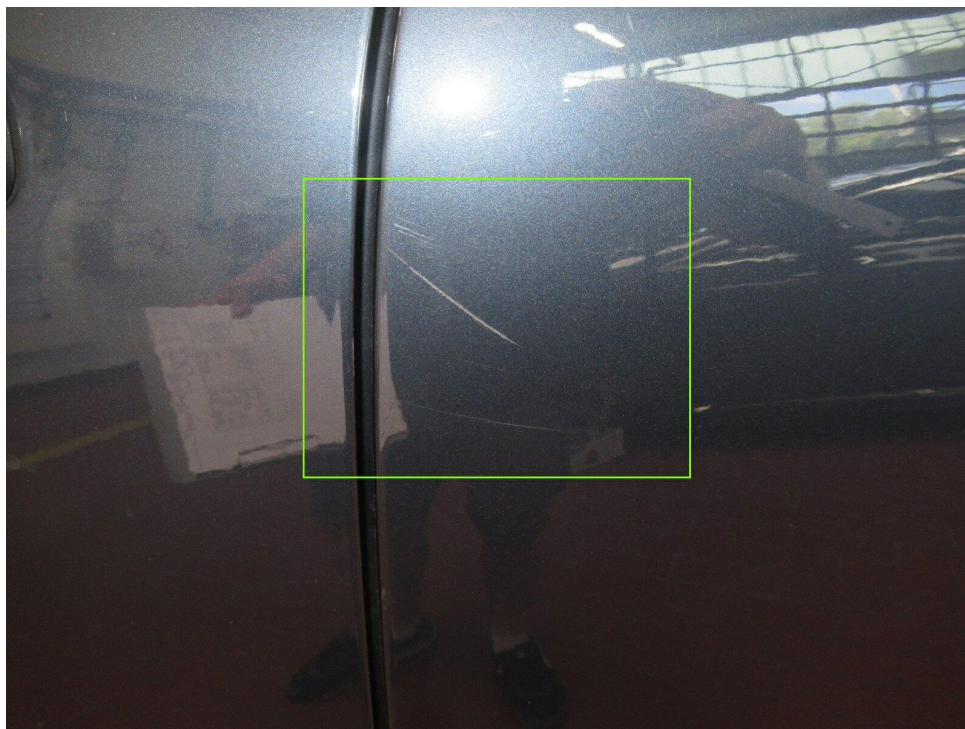
Bild 7 : Tür hinten links und Stoßleiste zerkratzt

| Bezeichnung des Schadens / Rep.-Weg | Rep.Kost | | Anrechn. | Minderwert in EUR | |
|---|---|---|---|---|---|
| 1. Tür hinten links und Stoßleiste zerkratzt, lackieren mit Lackaufbau (Bild 7) | 553,78 | 659 | 45 | -249,58 | -297 |

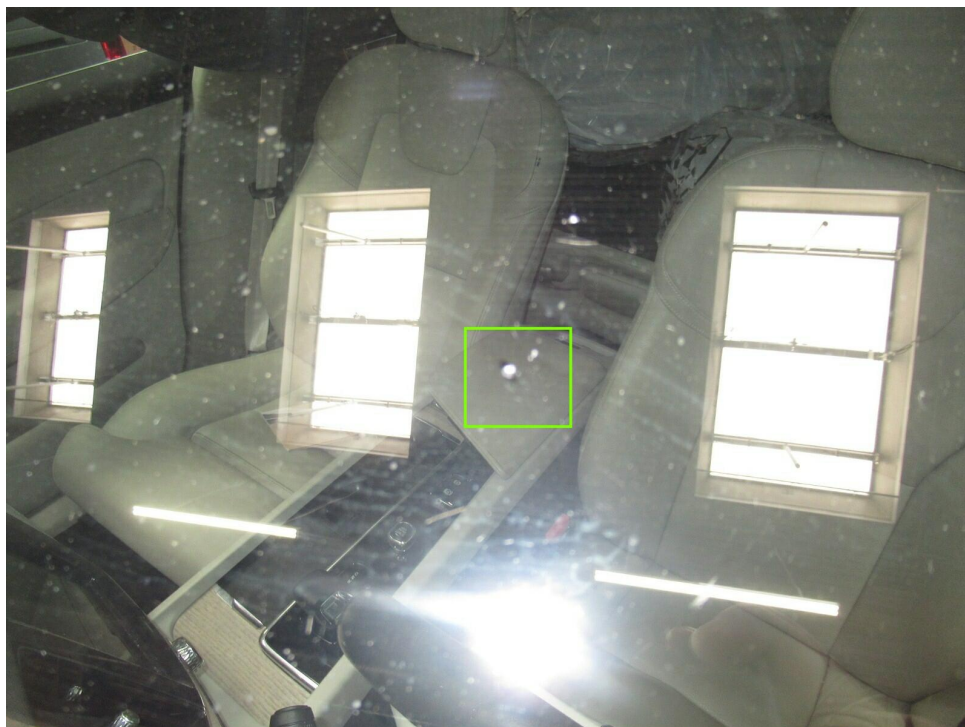
Bild 8 : Windschutzscheibe Steinschlag im Sichtfeld

| Bezeichnung des Schadens / Rep.-Weg | Rep.Kost | | Anrechn. | Minderwert in EUR | |
|---|---|---|---|---|---|
| 2. Windschutzscheibe Steinschlag im Sichtfeld, erneuern (Bild 8) | 1.085,71 | 1.292 | 100 | -1.085,71 | -1.292 |

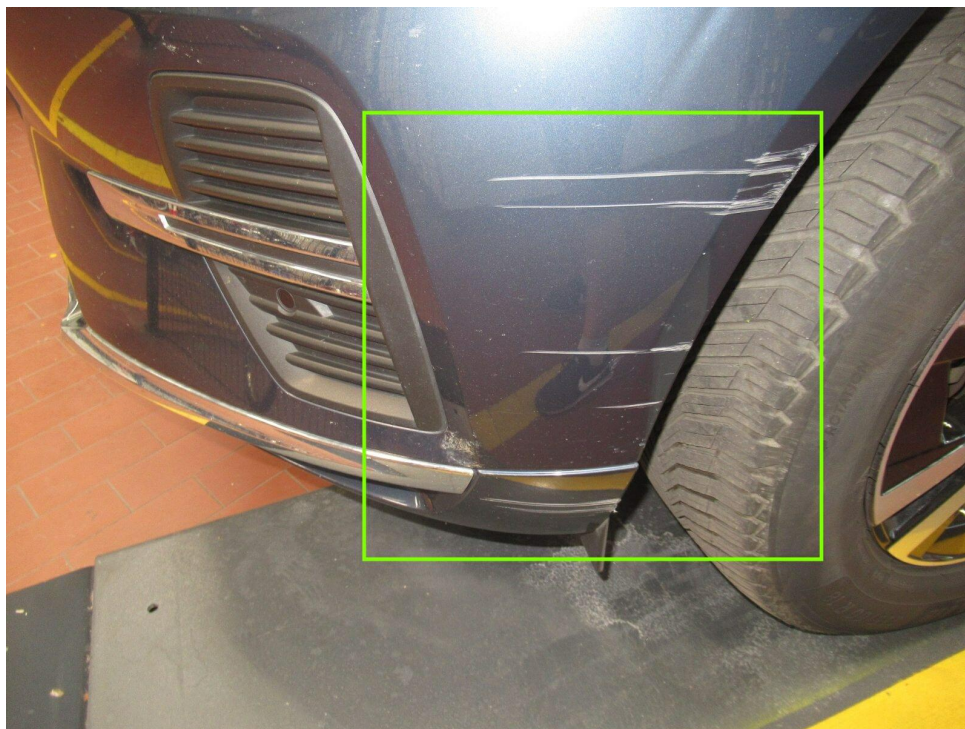
Bild 9 : Stoßfänger vorne verschrammt

| Bezeichnung des Schadens / Rep.-Weg | Rep.Kost | | Anrechn. | Minderwert in EUR | |
|---|---|---|---|---|---|
| 3. Stoßfänger vorne verschrammt, lackieren mit Lackaufbau (Bild 9) | 519,33 | 618 | 45 | -233,61 | -278 |

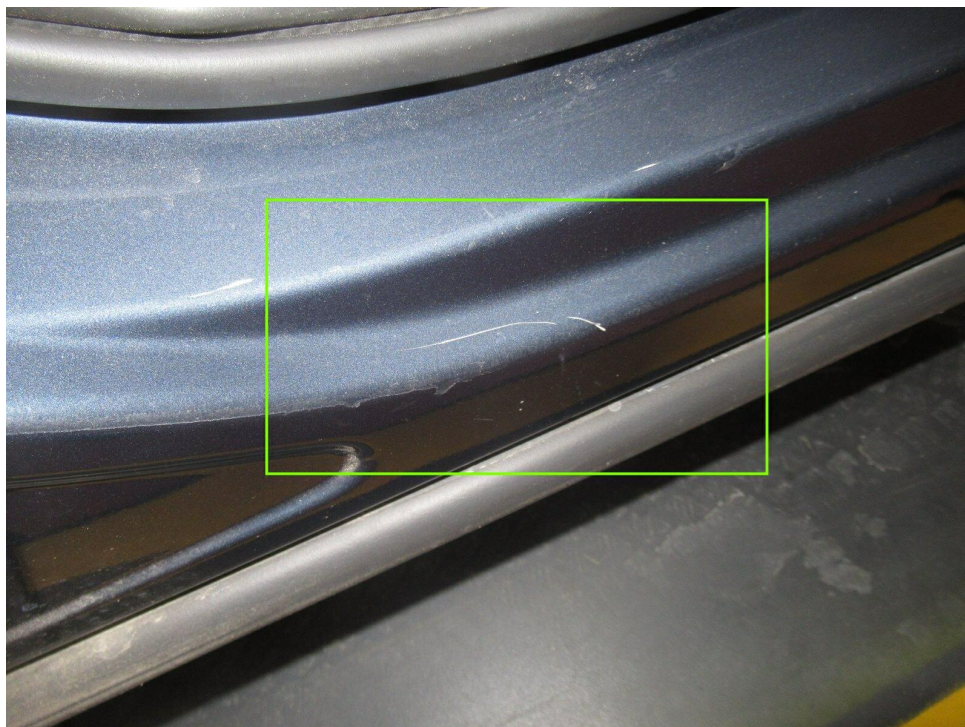
Bild 10 : Einstieg vorne rechts zerkratzt

| Bezeichnung des Schadens / Rep.-Weg | Rep.Kost | | Anrechn. | Minderwert in EUR | |
|---|---|---|---|---|---|
| 4. Einstieg vorne rechts zerkratzt, smart repair (Bild 10) | 126,05 | 150 | 100 | -126,05 | -150 |

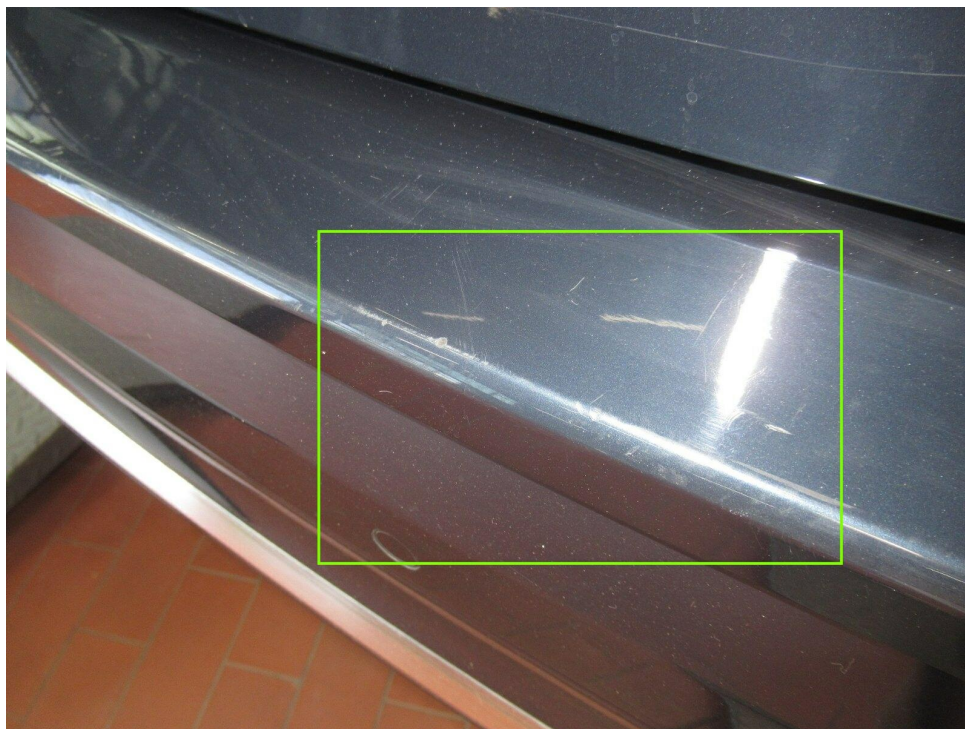
Bild 11 : Stoßfänger hinten zerkratzt, eingekerbt

| Bezeichnung des Schadens / Rep.-Weg | Rep.Kost | | Anrechn. | Minderwert in EUR | |
|---|---|---|---|---|---|
| 5. Stoßfänger hinten zerkratzt, eingekerbt, lackieren mit Lackaufbau (Bild 11) | 504,20 | 600 | 45 | -226,89 | -270 |
