# Zustandsbericht / Minderwertgutachten

| Hersteller | VOLVO | Typ / Verkaufsbez. | XC40 T3 Geartronic<br>Inscription |
| Sitzplätze | 5 | Fahrzeug-Ident.-Nr. | YV1XZ15VDN2781928 |

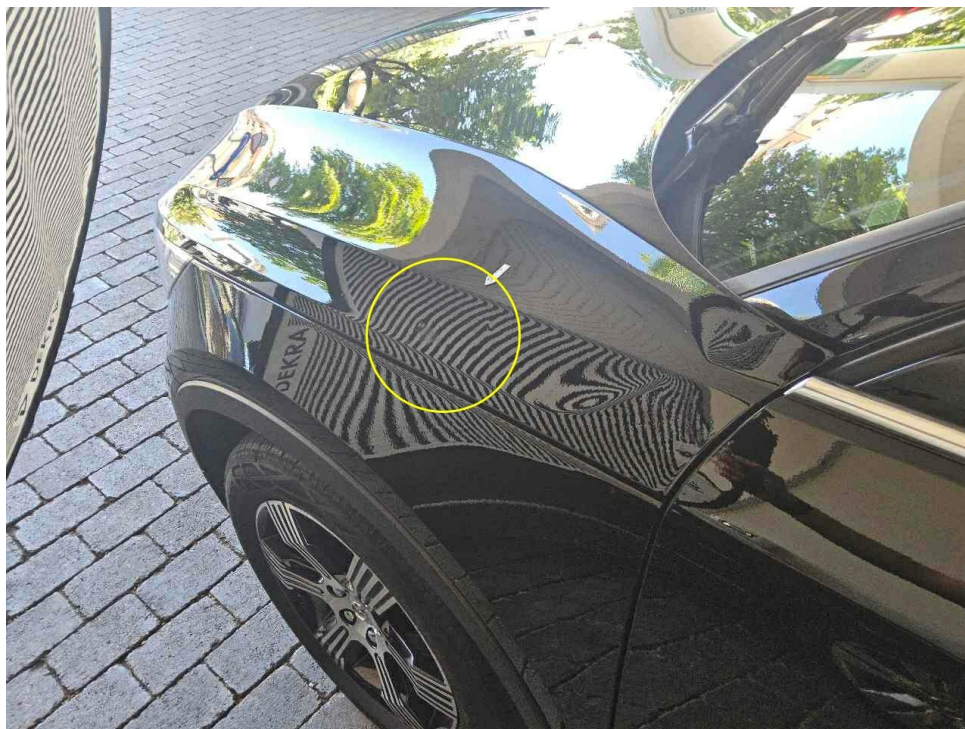
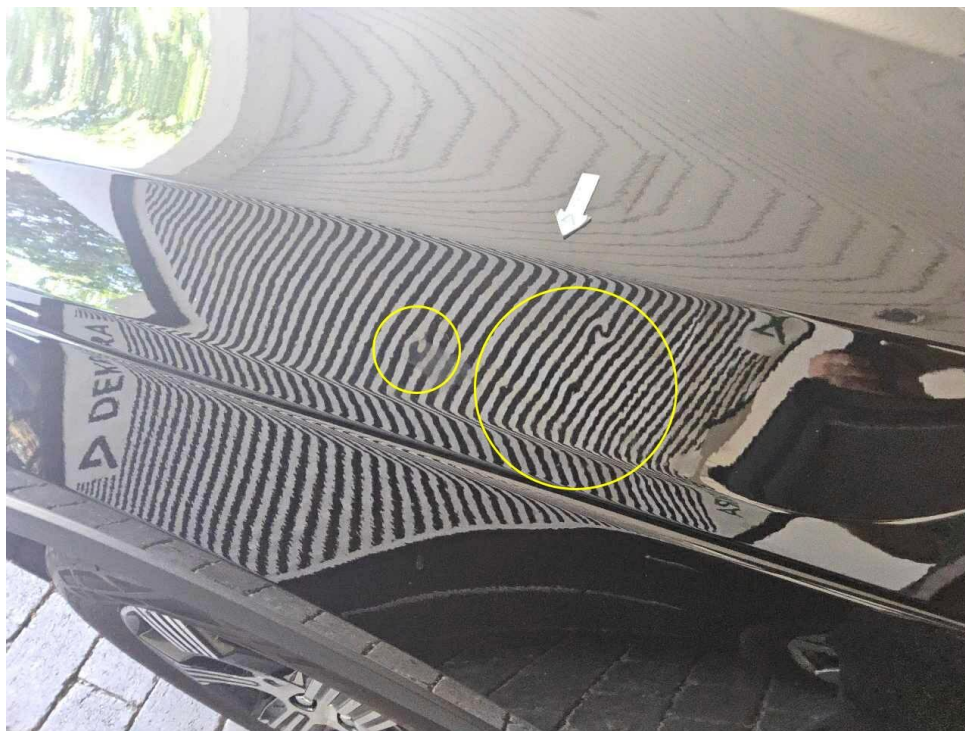
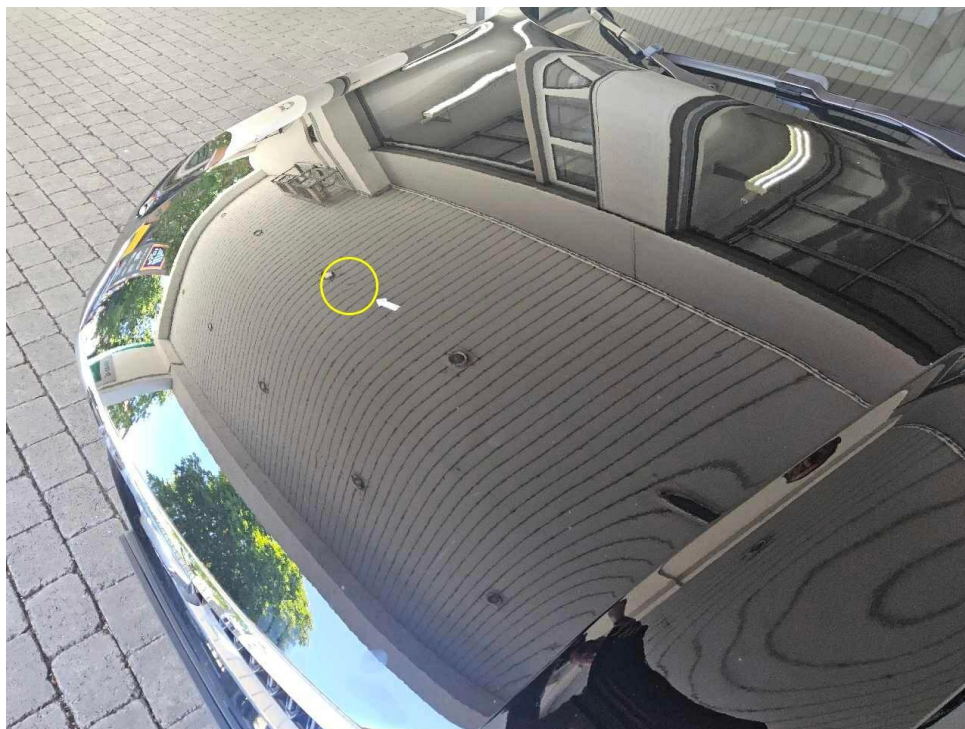
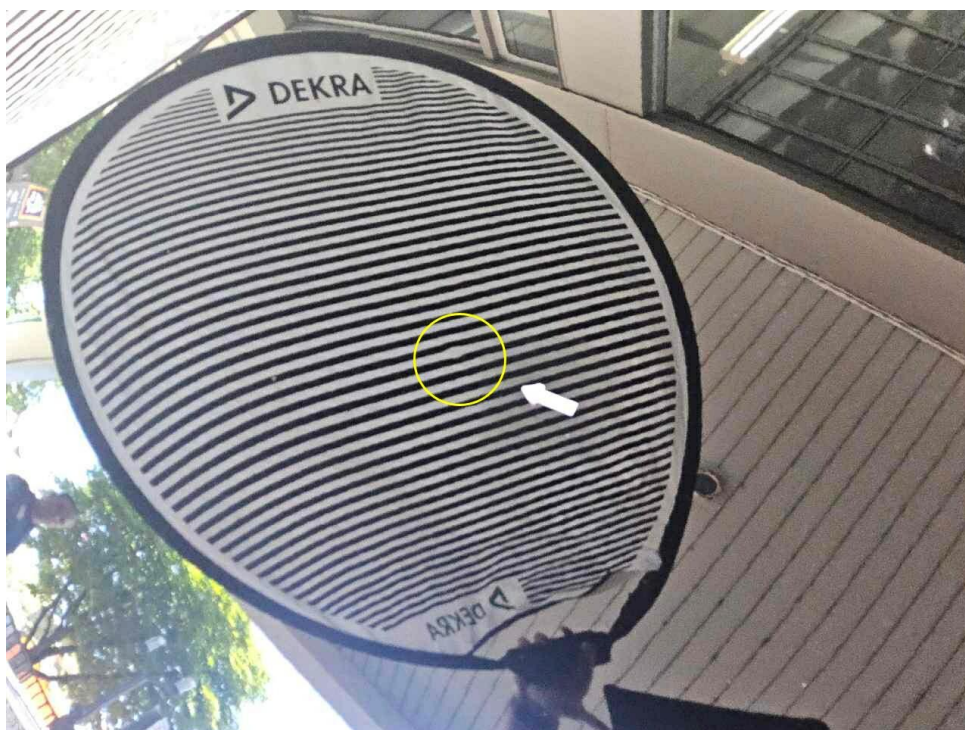
Bild 13 : Motorhaube, eingedellt

Bild 14 : Motorhaube, eingedellt

Bild 15 : Motorhaube, eingedellt

Bild 16 : Motorhaube, eingedellt

1. Tür hinten rechts Einstieg, zerkratzt, smart repair (Bild 36, 37)
2. Heckklappe Verkleidung, zerkratzt, erneuern (Bild 38, 39, 40)
3. Tür vorne links / Tür hinten links, eingedrückt, instandsetzen (Bild 17, 18, 19, 20, 21, 22)
4. Heckklappe, eingedellt / zerkratzt, smart repair (Bild 30, 31)
5. Motorhaube, eingedellt, drücken (Bild

- 13, 14, 15, 16)  
6. Dachrahmen rechts, eingedellt,  
drücken (Bild 34, 35)  
7. Seitenteil hinten rechts, eingedellt /  
zerkratzt, smart repair (Bild 27, 28, 29)

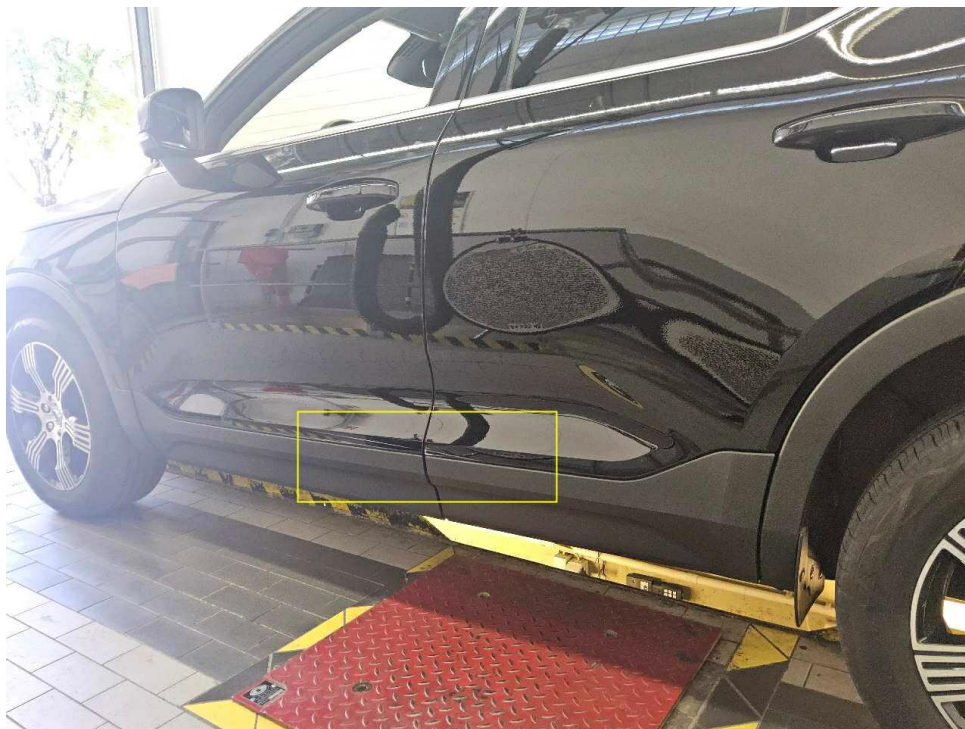
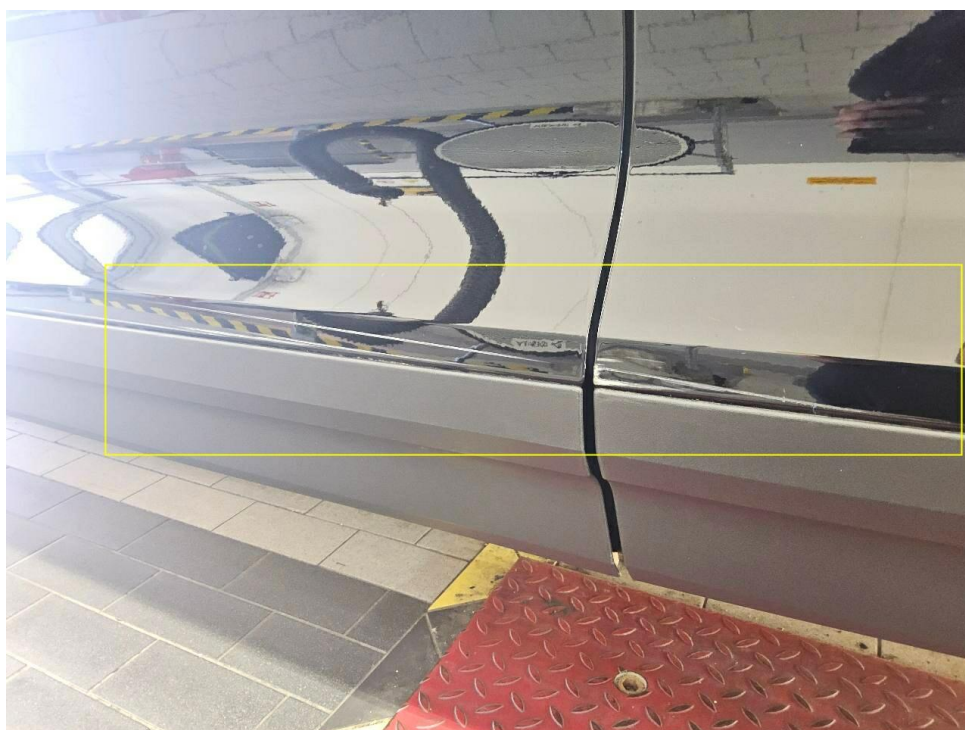
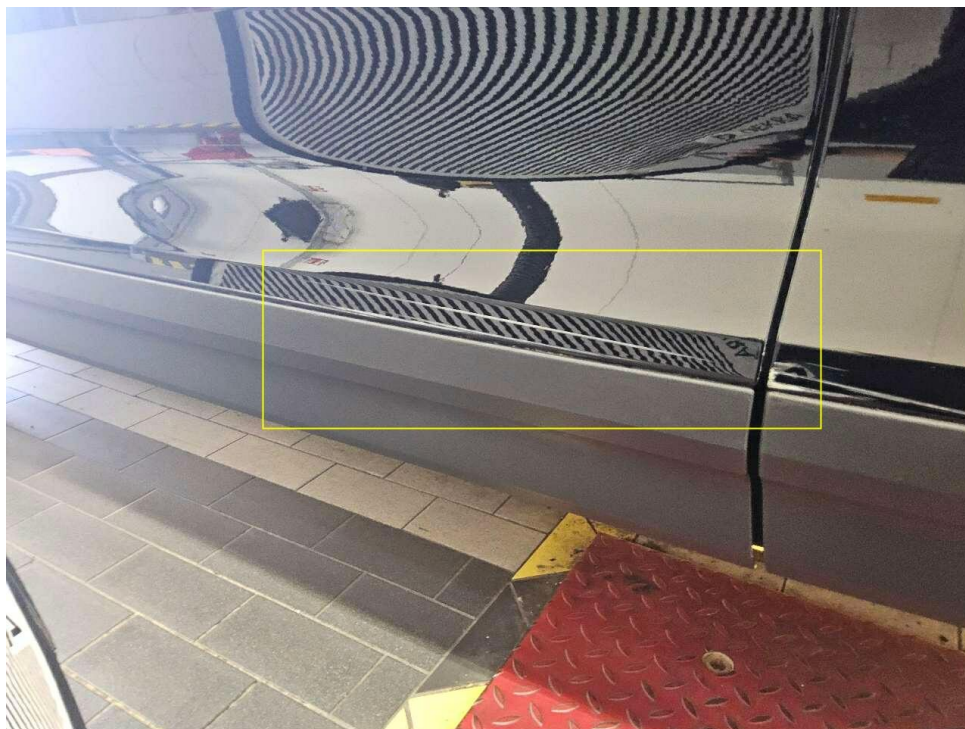
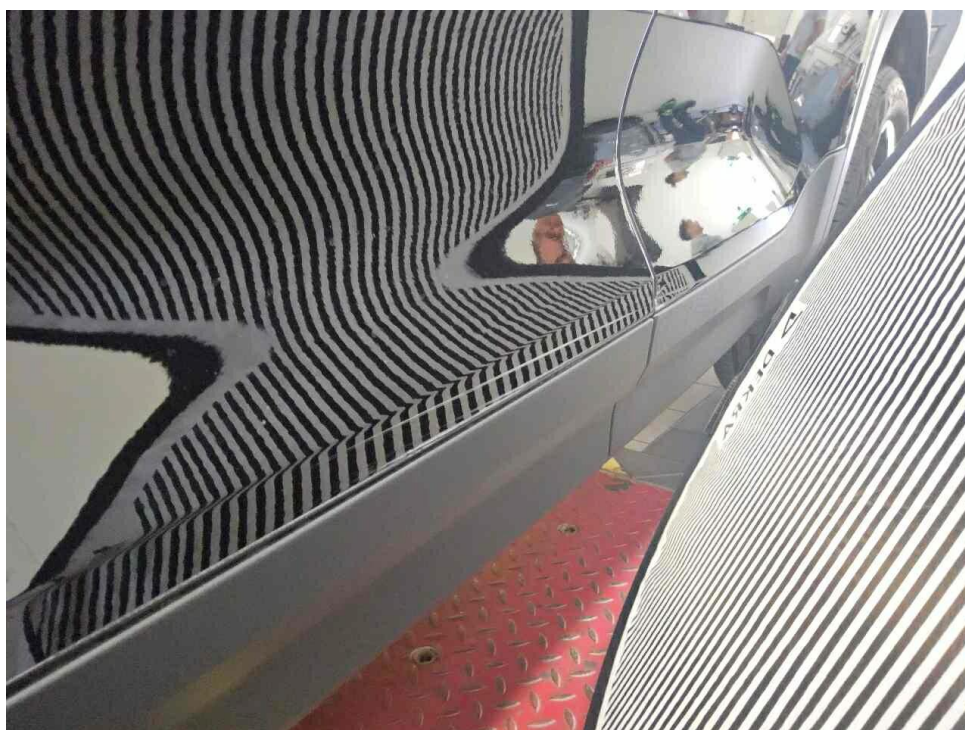
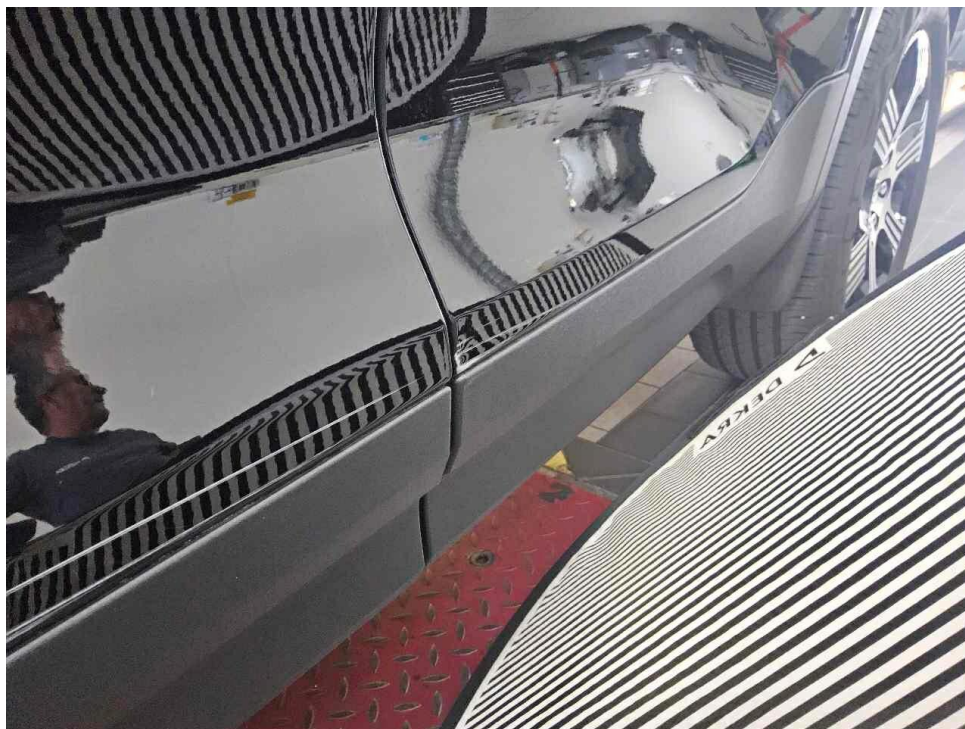
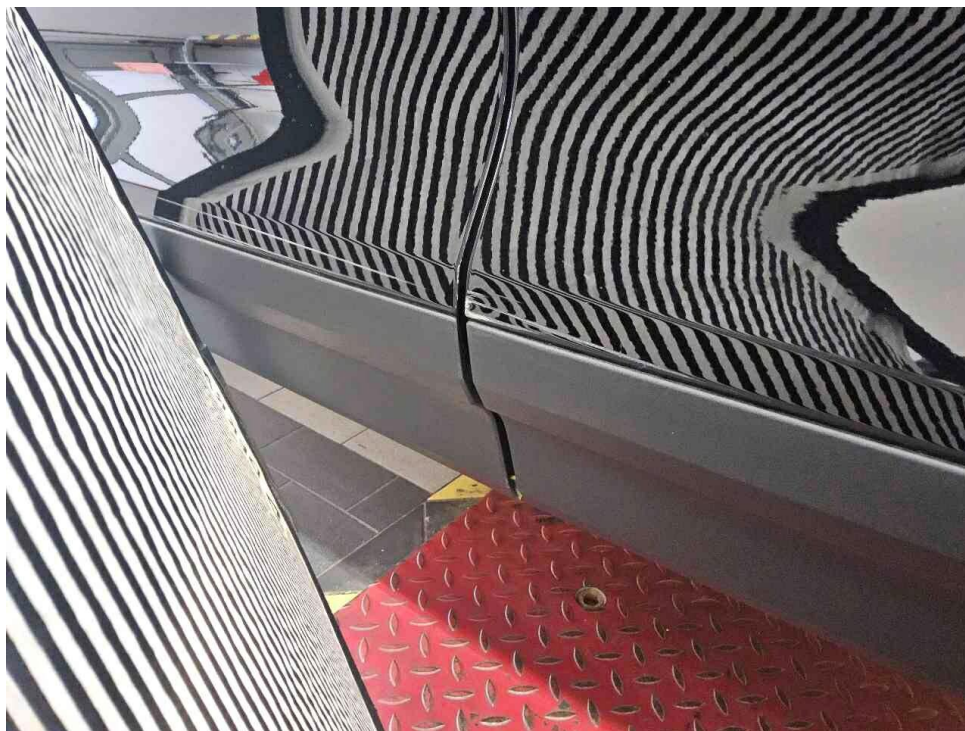
Bild 17 : Tür vorne links / Tür hinten links, eingedrückt

Bild 18 : Tür vorne links / Tür hinten links, eingedrückt

Bild 19 : Tür vorne links / Tür hinten links, eingedrückt

Bild 20 : Tür vorne links / Tür hinten links, eingedrückt

Bild 21 : Tür vorne links / Tür hinten links, eingedrückt

Bild 22 : Tür vorne links / Tür hinten links, eingedrückt

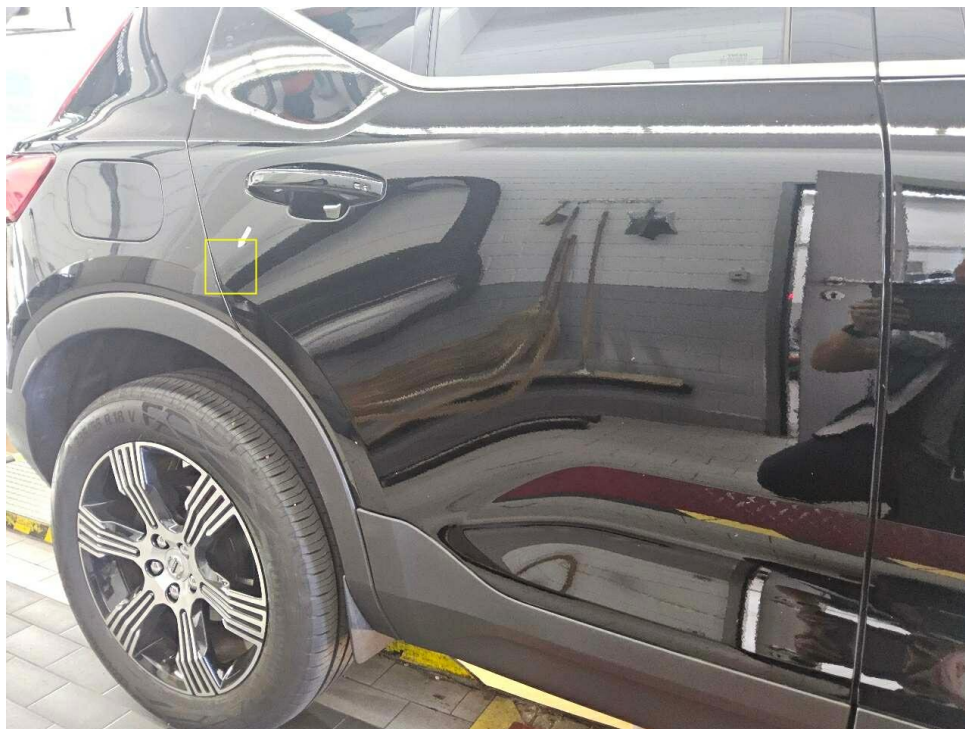
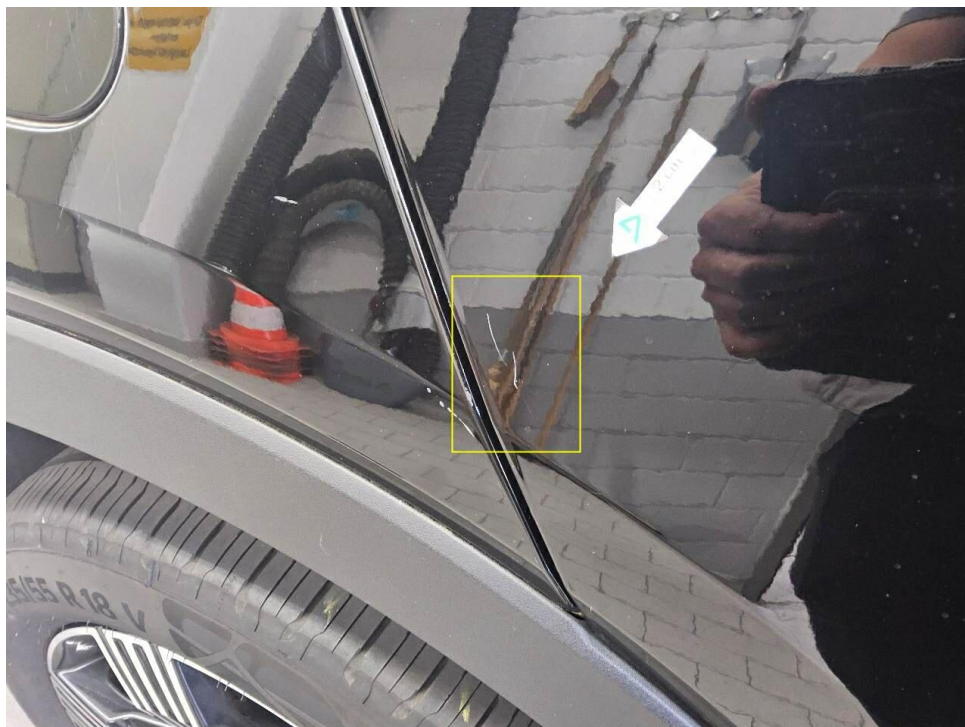
Bild 23 : Tür hinten rechts, zerkratzt (oberflächlich)

Bild 24 : Tür hinten rechts, zerkratzt (oberflächlich)

Dach, eingedellt, (Bild 32, 33)  
Seitenteil hinten links, eingedellt, (Bild 25, 26)  
Tür hinten rechts, zerkratzt (oberflächlich),  
(Bild 23, 24)

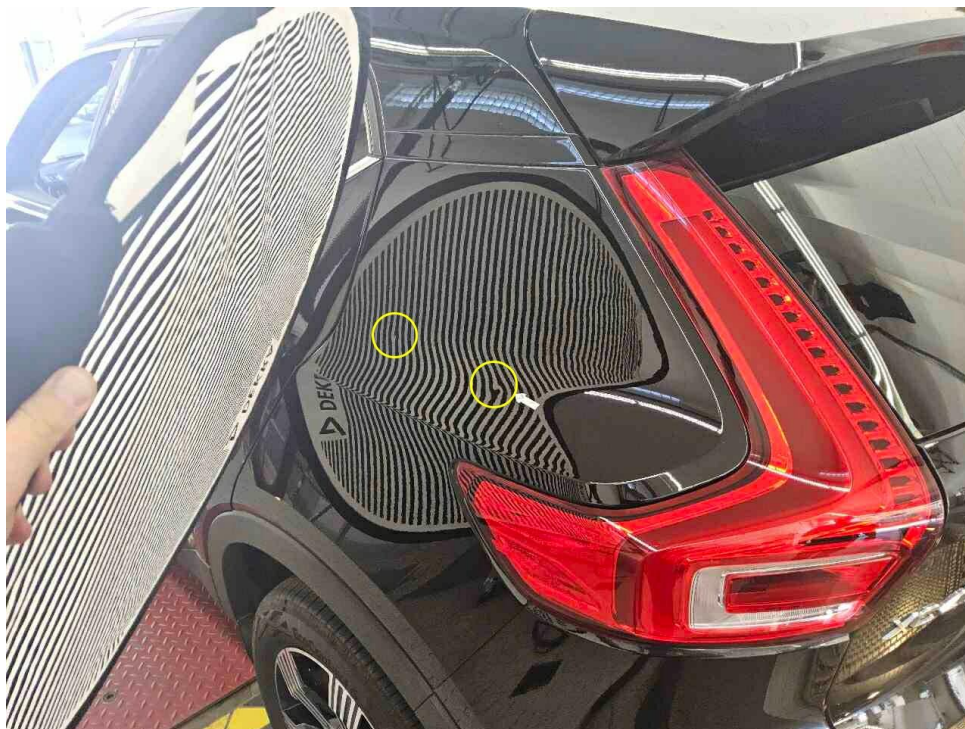
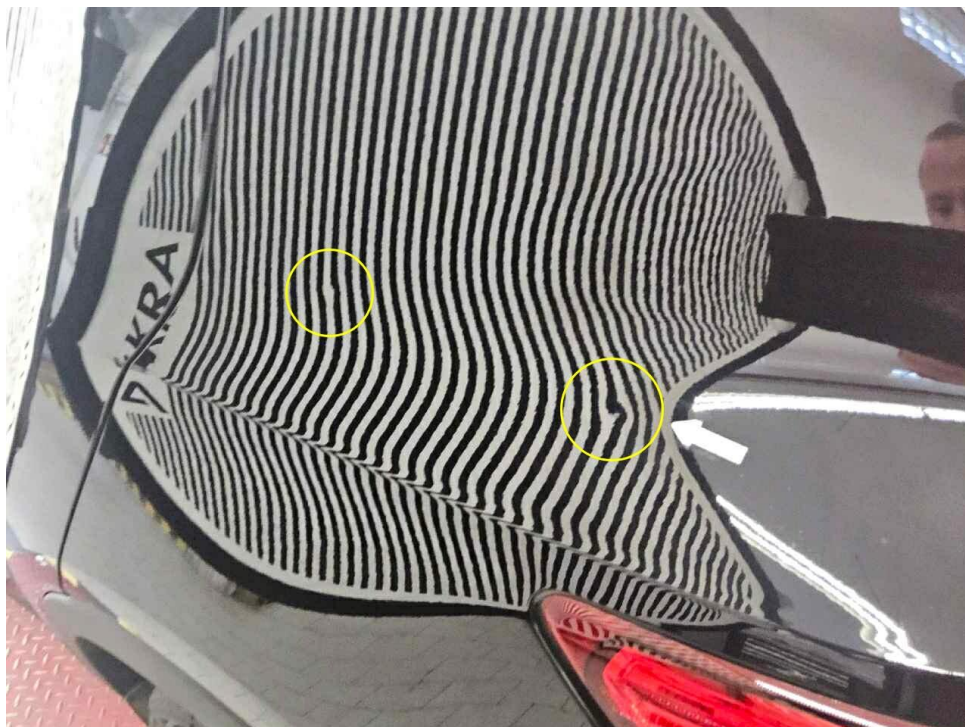
Bild 25 : Seitenteil hinten links, eingedellt

Bild 26 : Seitenteil hinten links, eingedellt

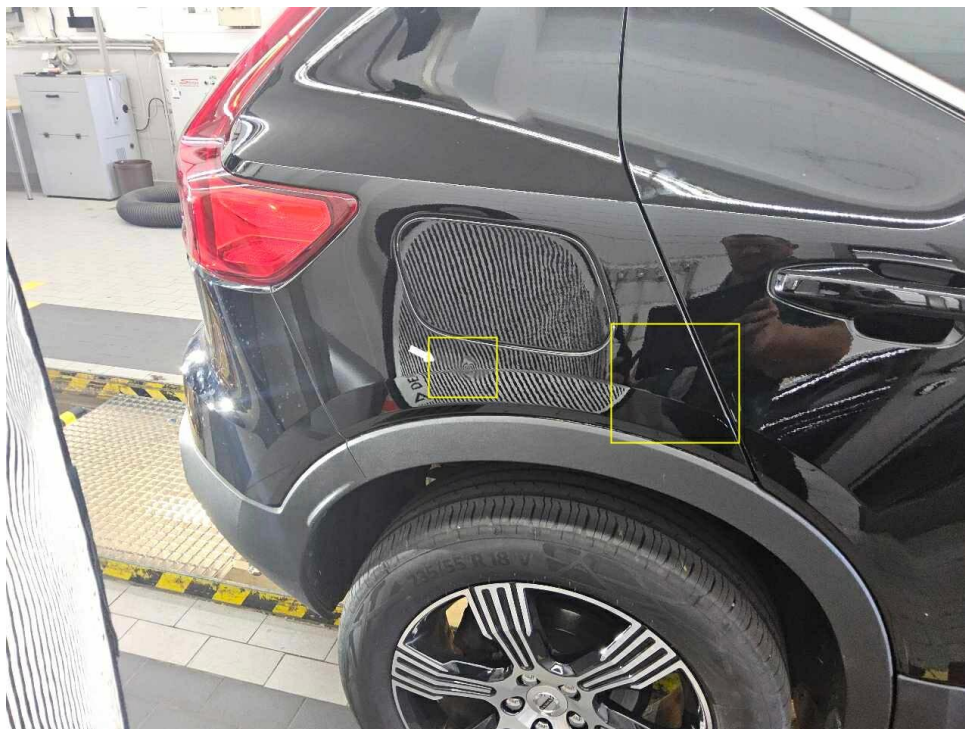
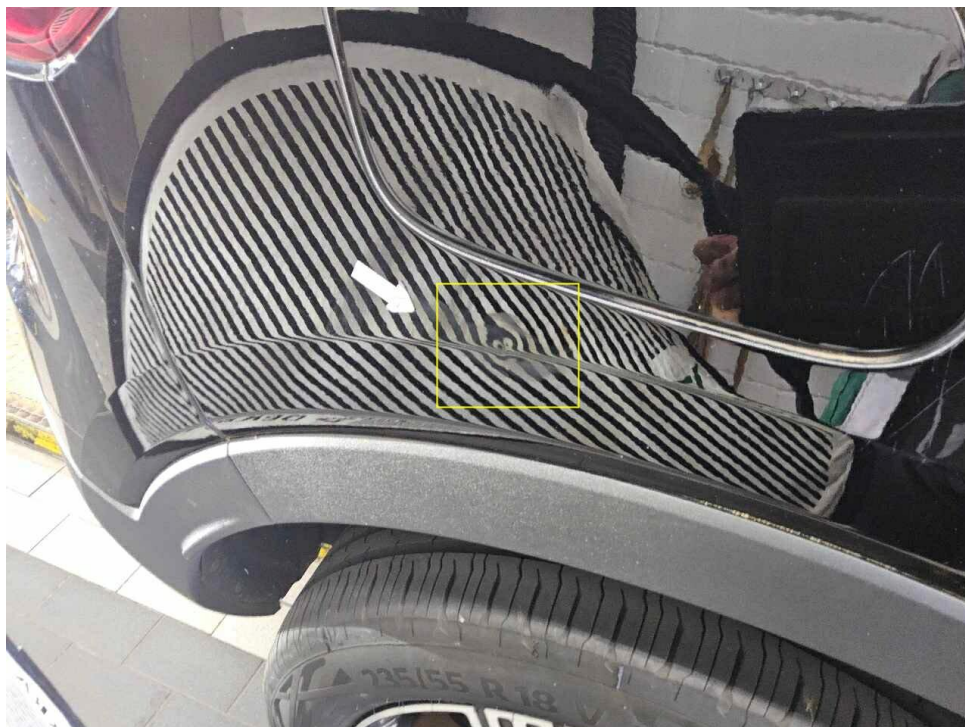
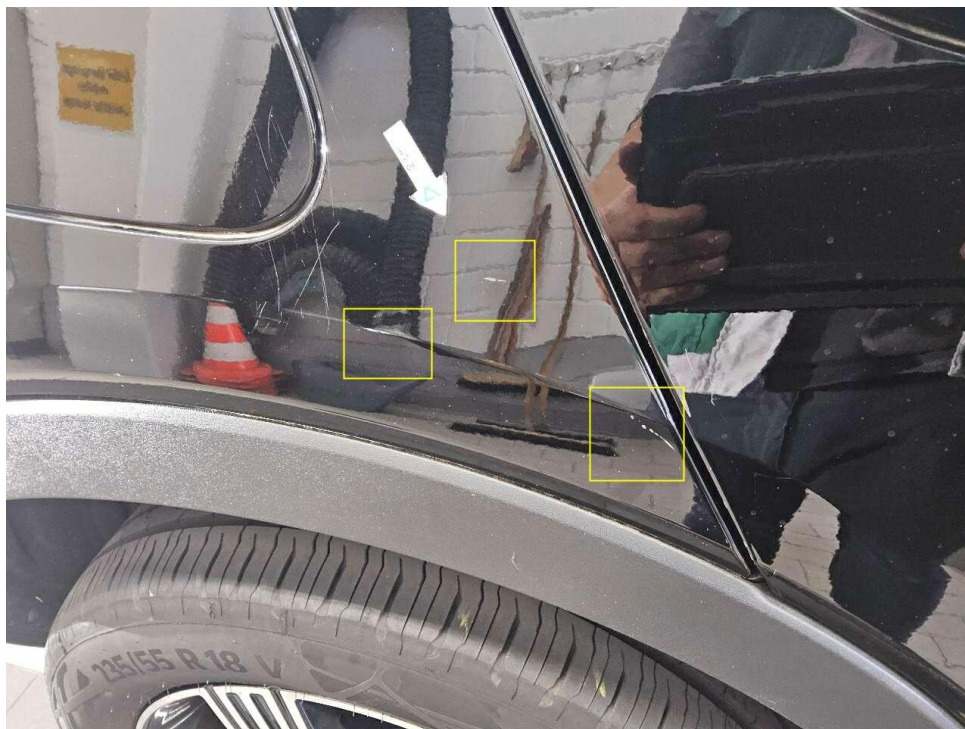
Bild 27 : Seitenteil hinten rechts, eingedellt / zerkratzt

Bild 28 : Seitenteil hinten rechts, eingedellt / zerkratzt

Bild 29 : Seitenteil hinten rechts, eingedellt / zerkratzt

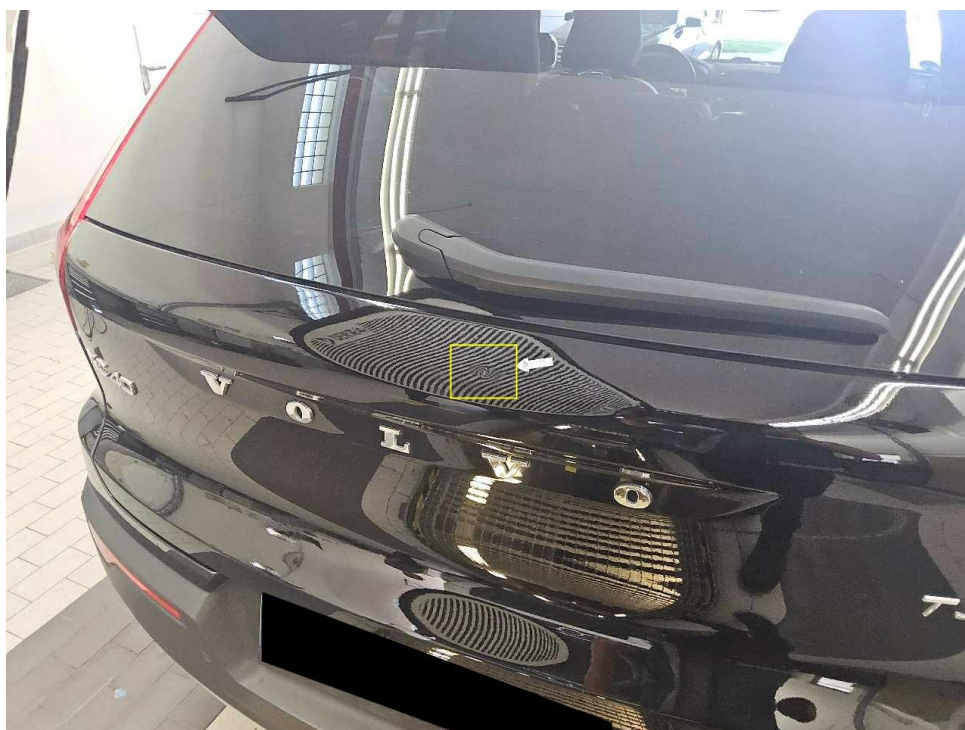
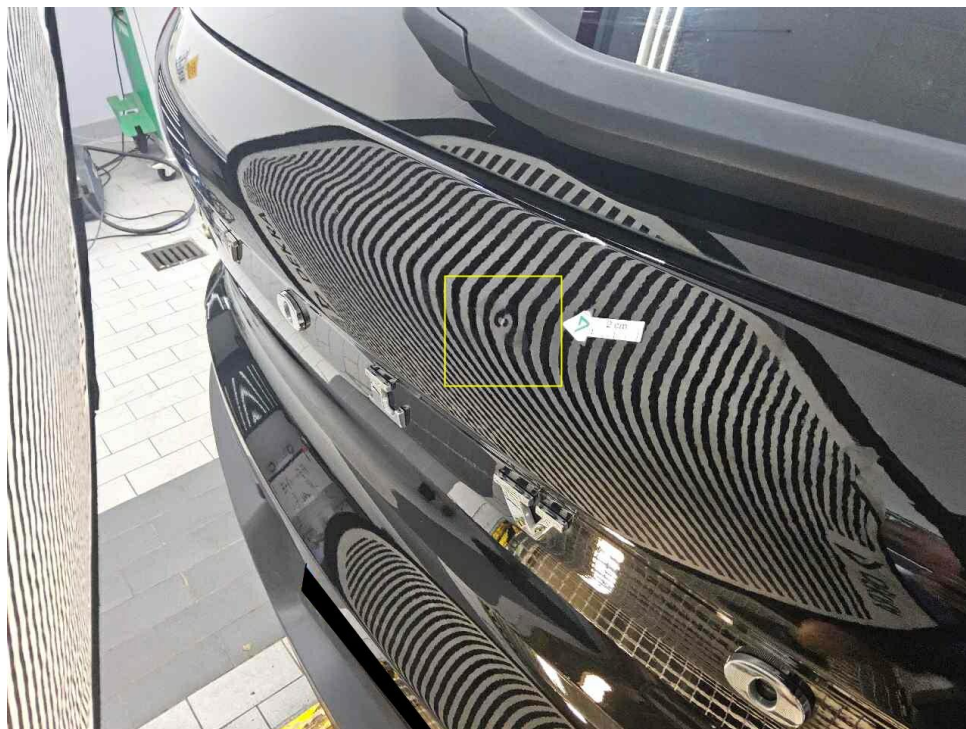
Bild 30 : Heckklappe, eingedellt / zerkratzt

Bild 31 : Heckklappe, eingedellt / zerkratzt

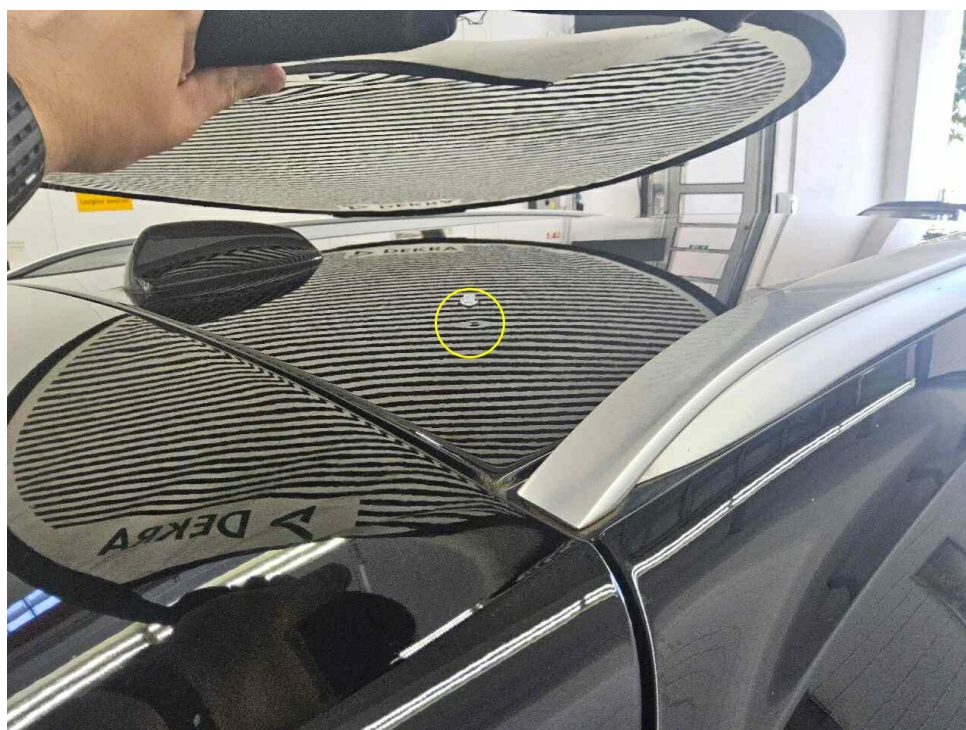
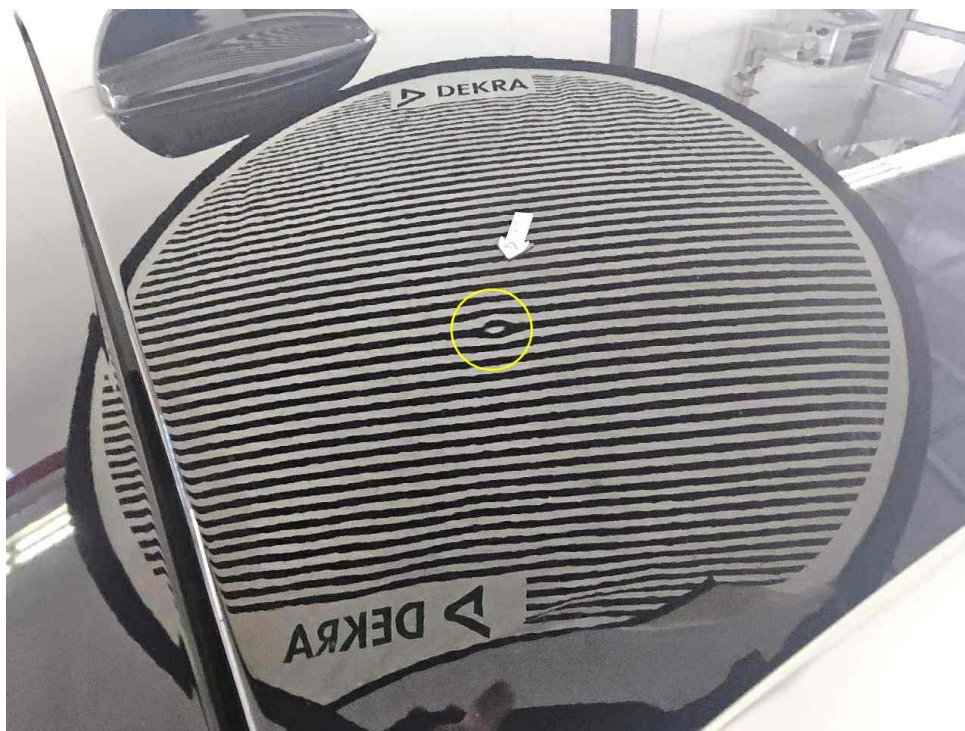
Bild 32 : Dach, eingedellt

Bild 33 : Dach, eingedellt

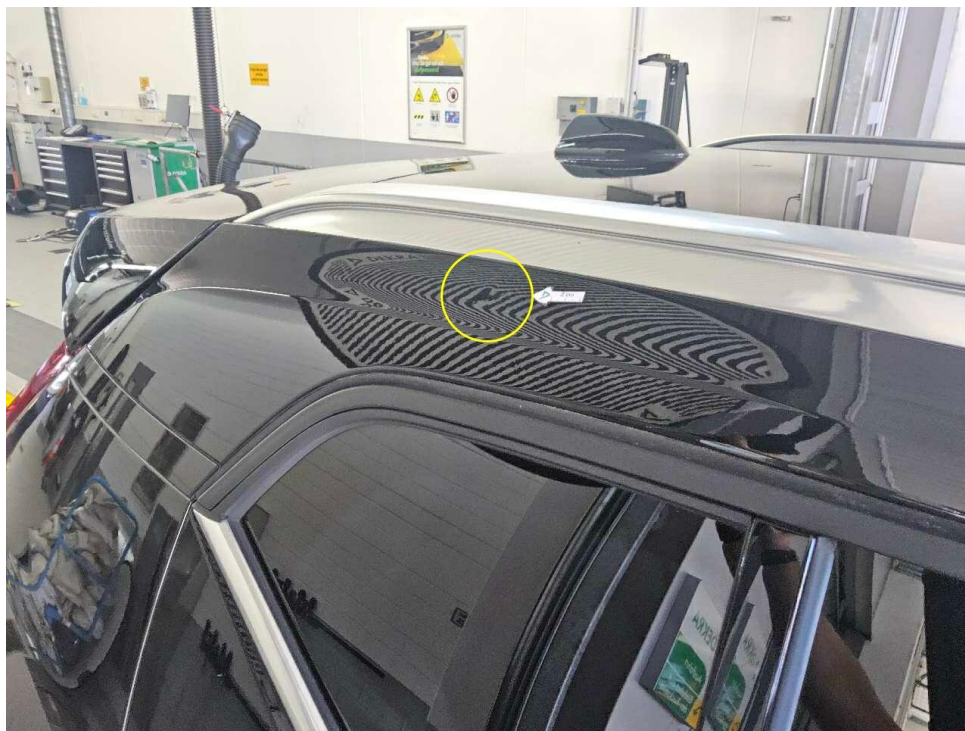
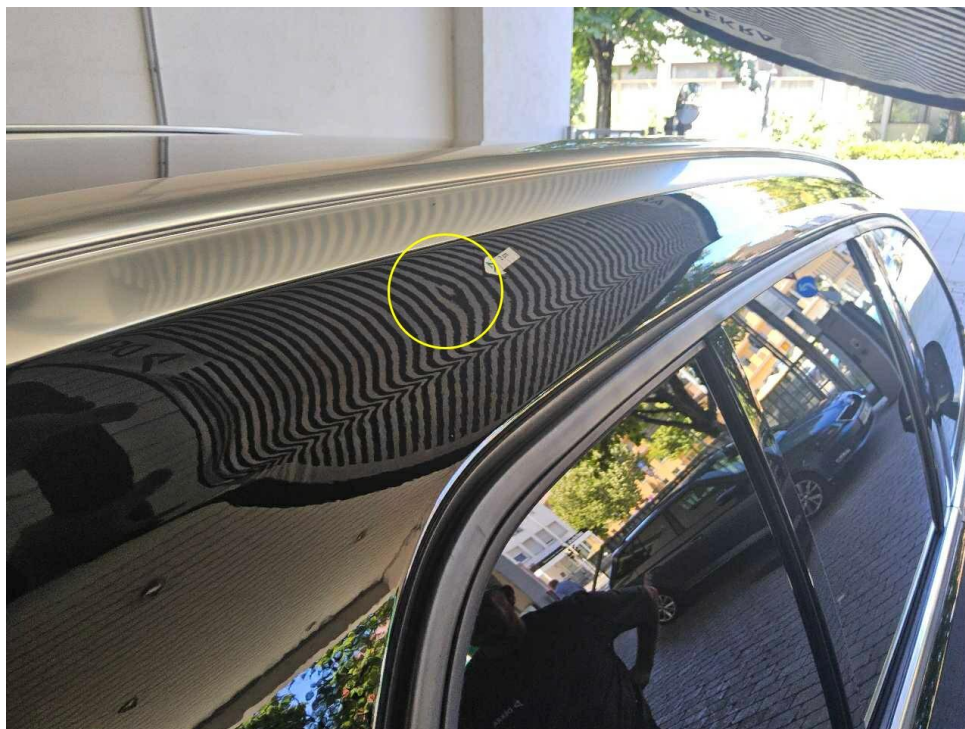
Bild 34 : Dachrahmen rechts, eingedellt

Bild 35 : Dachrahmen rechts, eingedellt

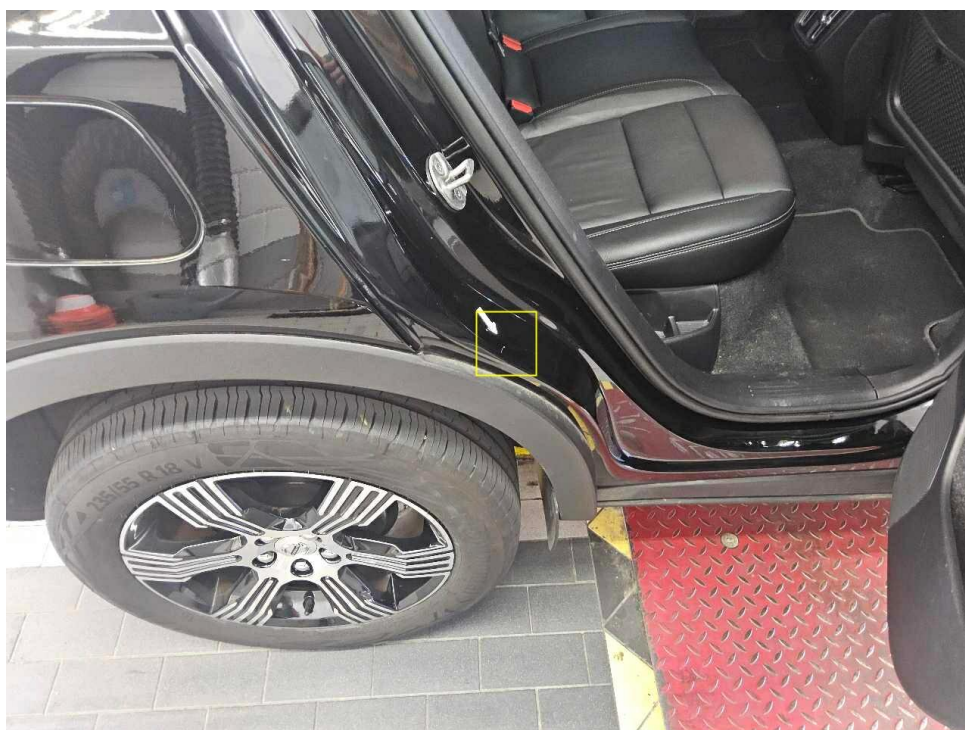
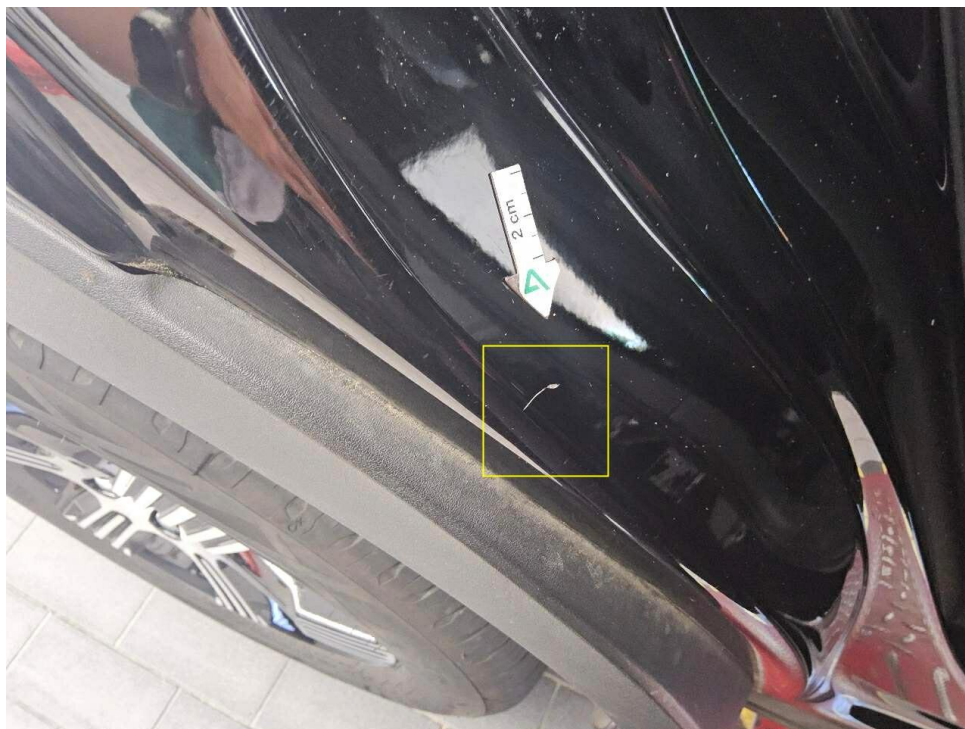
Bild 36 : Tür hinten rechts Einstieg, zerkratzt

Bild 37 : Tür hinten rechts Einstieg, zerkratzt

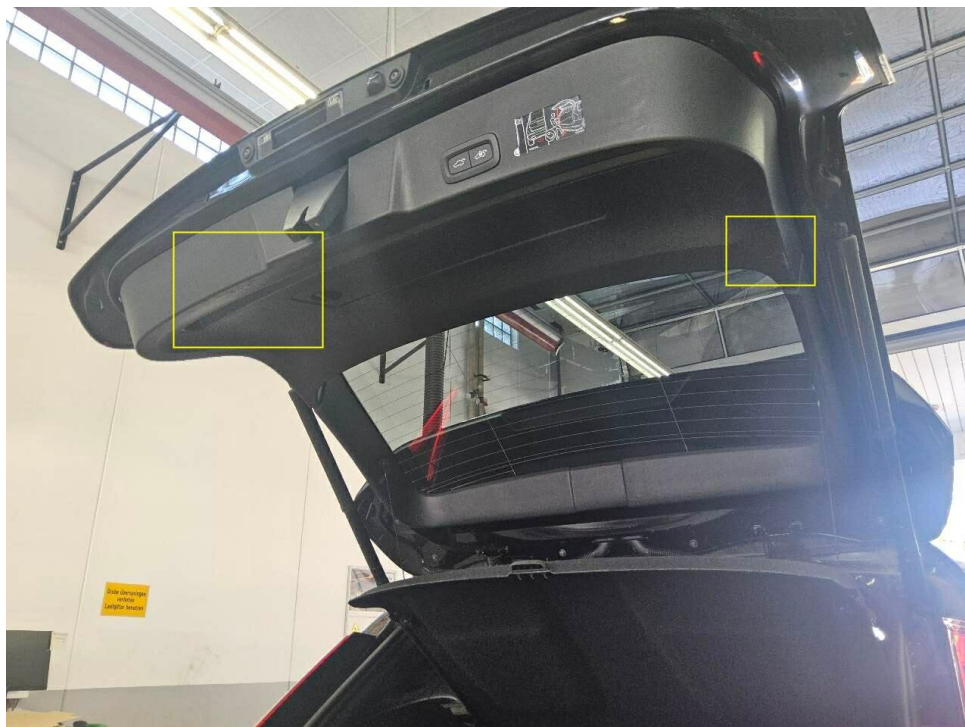
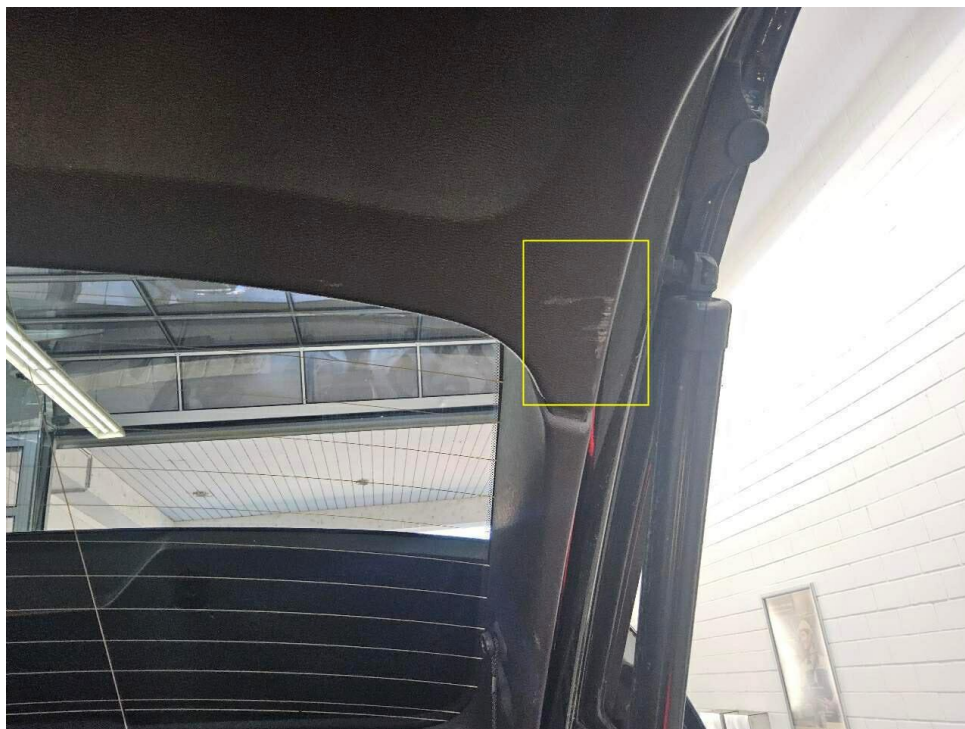
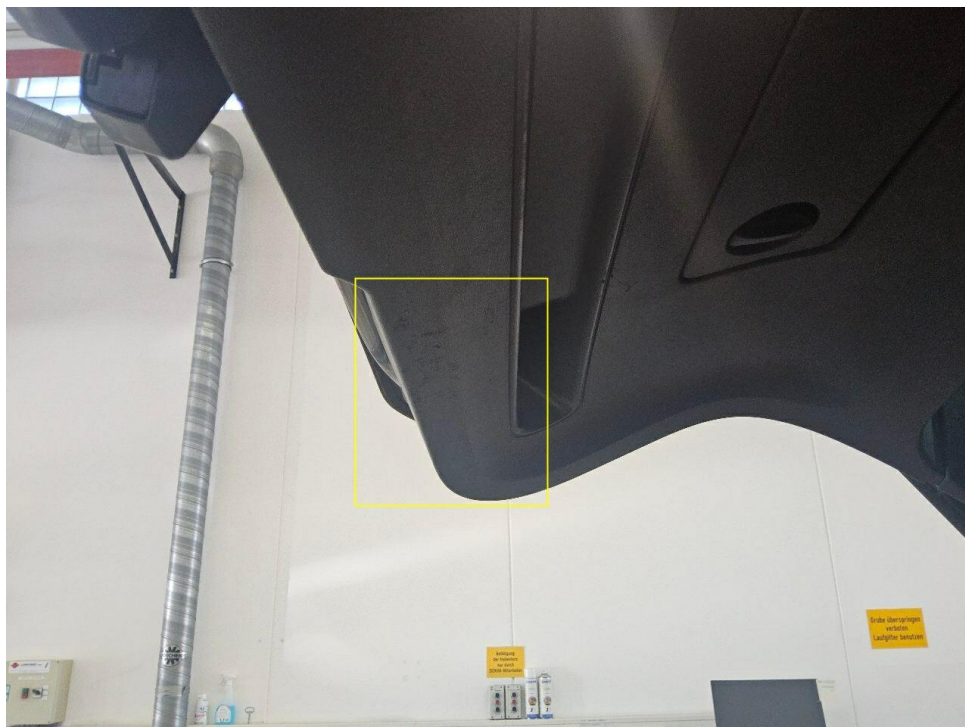
Bild 38 : Heckklappe Verkleidung, zerkratzt

Bild 39 : Heckklappe Verkleidung, zerkratzt

Bild 40 : Heckklappe Verkleidung, zerkratzt
