## EG-Übereinstimmungsbescheinigung

# Zustandsbericht / Minderwertgutachten

| Typ / Verkaufsbez. | 7 (G70)(2022->) / 7er- 740 d Mild-Hybrid xDrive M Sport (EURO 6d) | Aufbauart | Limousine |

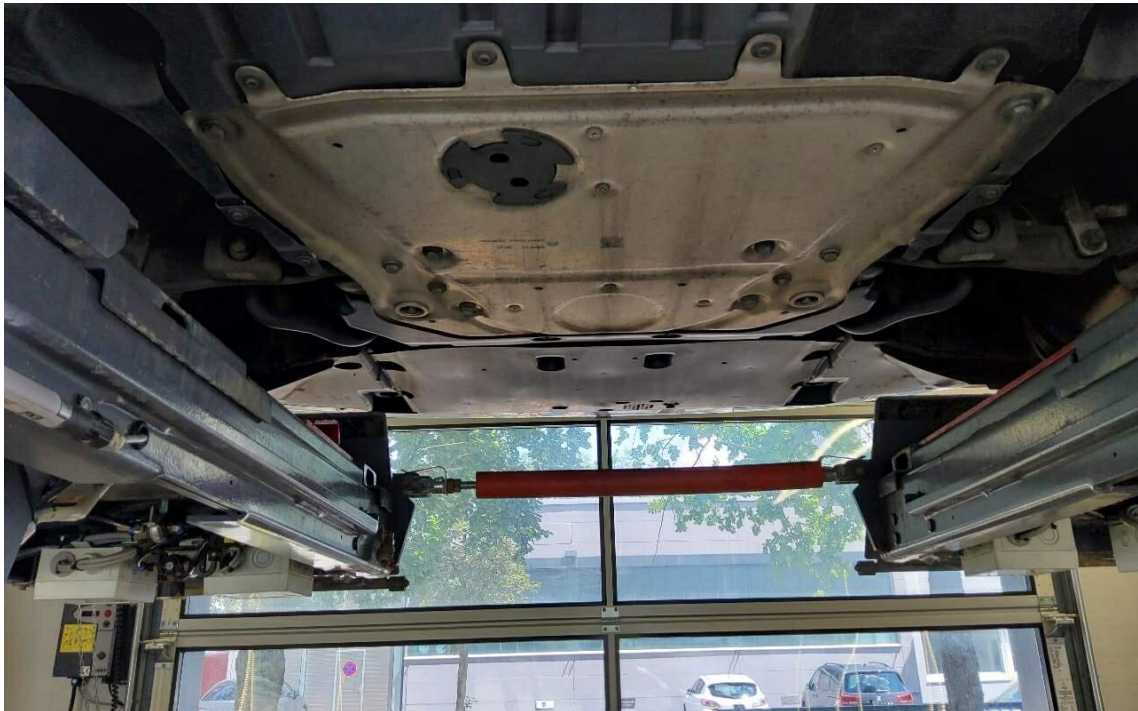
Bild 5 : Fahrzeugunterseite

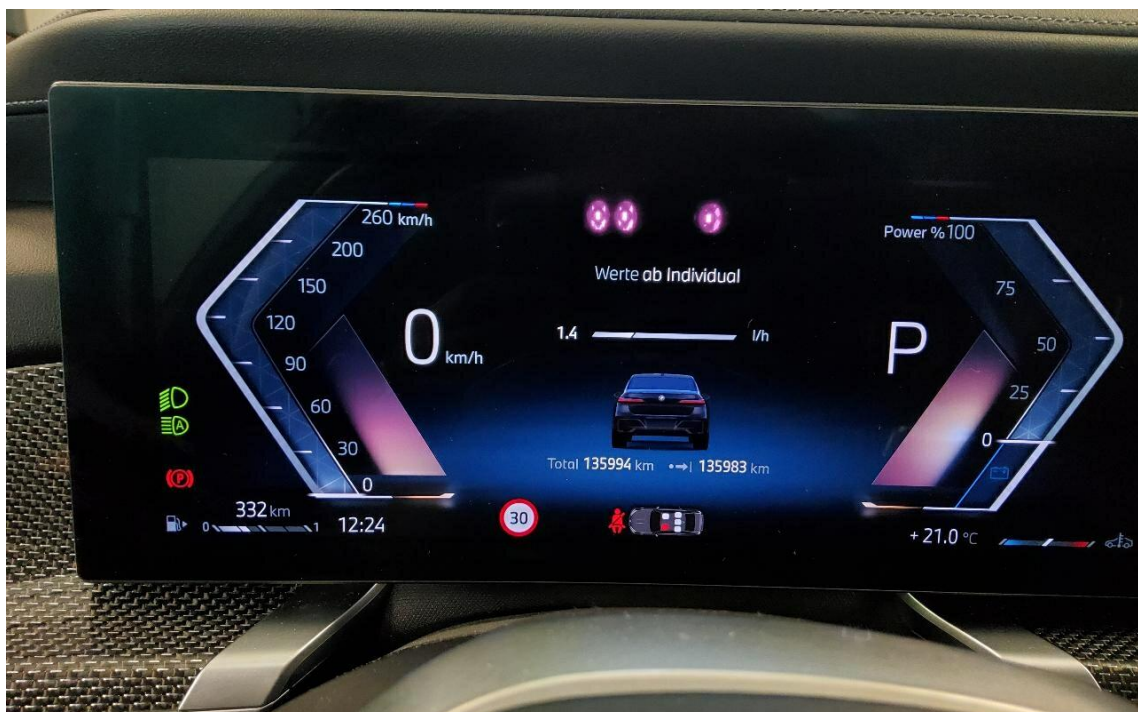
Bild 6 : Kombiinstrument (betriebsbereit) mit Km-Stand

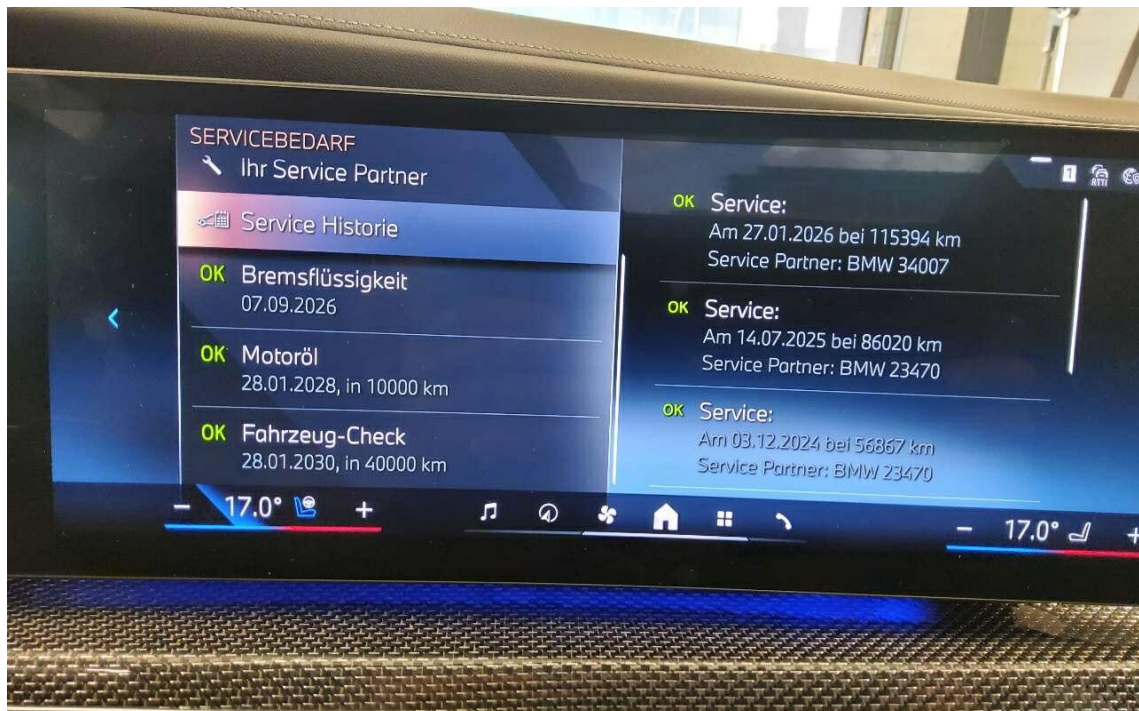
Bild 7 : Serviceintervallanzeige

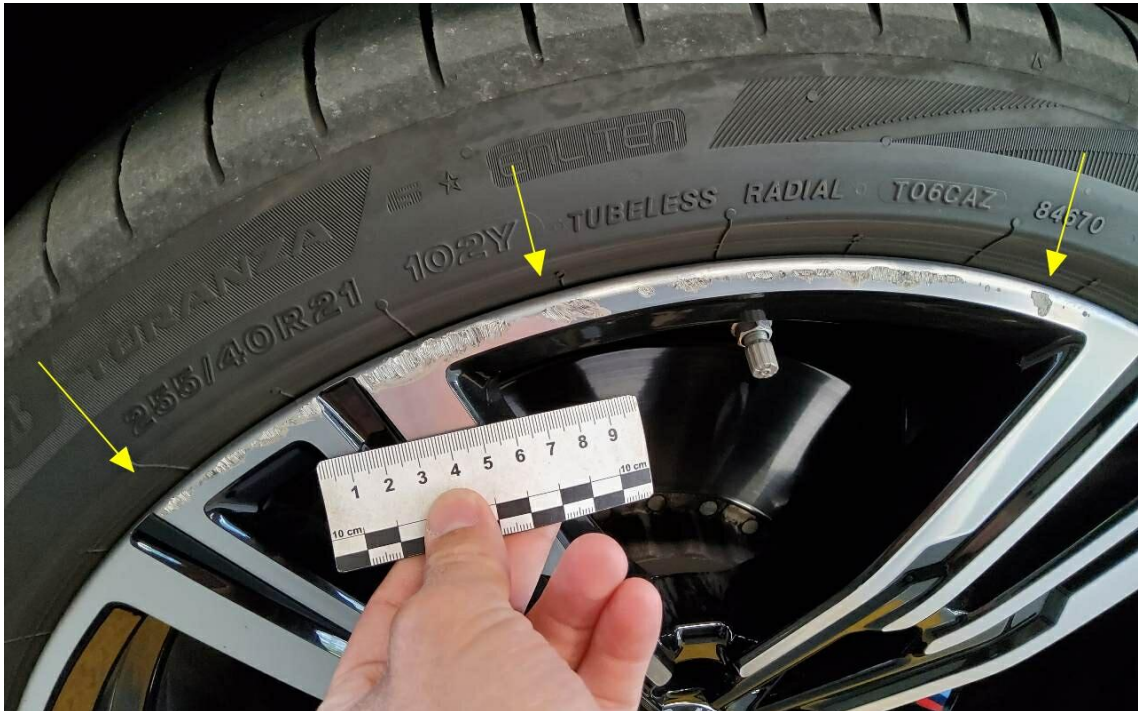
Bild 13 : Glanzgedrehte Sommerfelge vorne links verschrammt

1. Glanzgedrehte Sommerfelge vorne links verschrammt, erneuern (Bild 13)
  2. Glanzgedrehte Sommerfelge hinten links verschrammt, (Bild 15, 16)
  3. Glanzgedrehte Sommerfelge hinten rechts verschrammt, erneuern (Bild 17, 18)
  4. Glanzgedrehte Sommerfelge vorne rechts verschrammt, erneuern (Bild 19, 20)
  5. Stoßfänger vorne verschrammt und eingekerbt mit Materialabtrag, erneuern (Bild 22, 23, 24, 25)
-

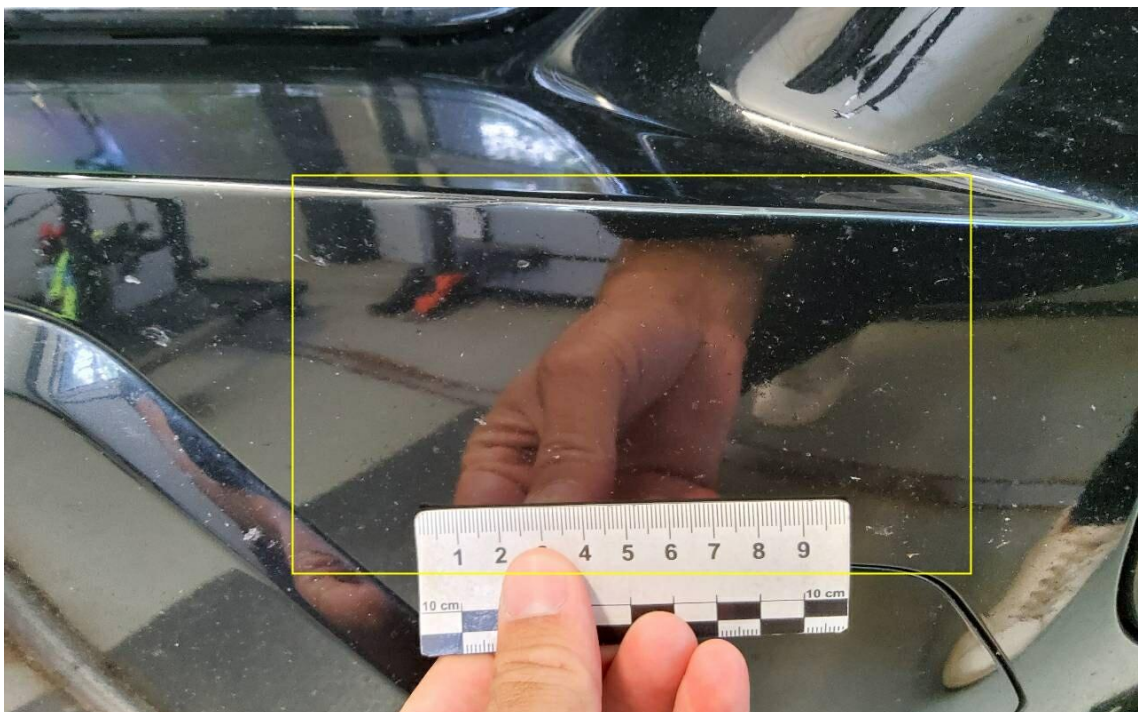
Bild 14 : Diverse Steinschläge im Frontbereich

Diverse Steinschläge im Frontbereich, (Bild 14)  
Kotflügel rechts eingedellt, (Bild 21)

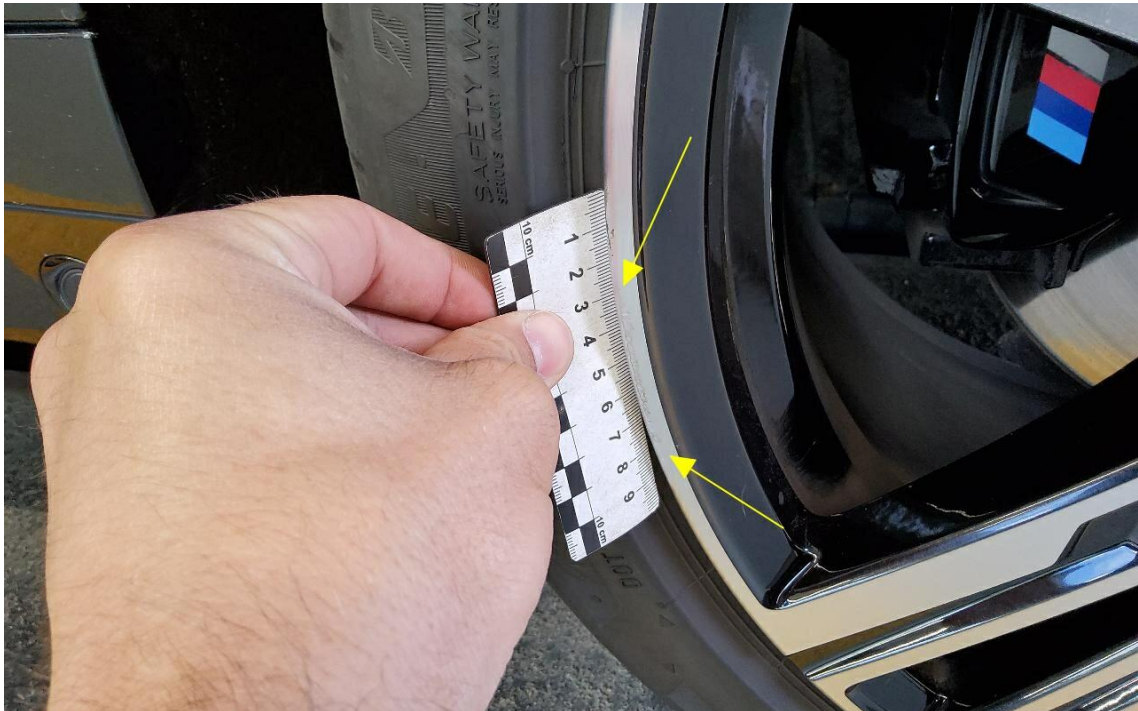
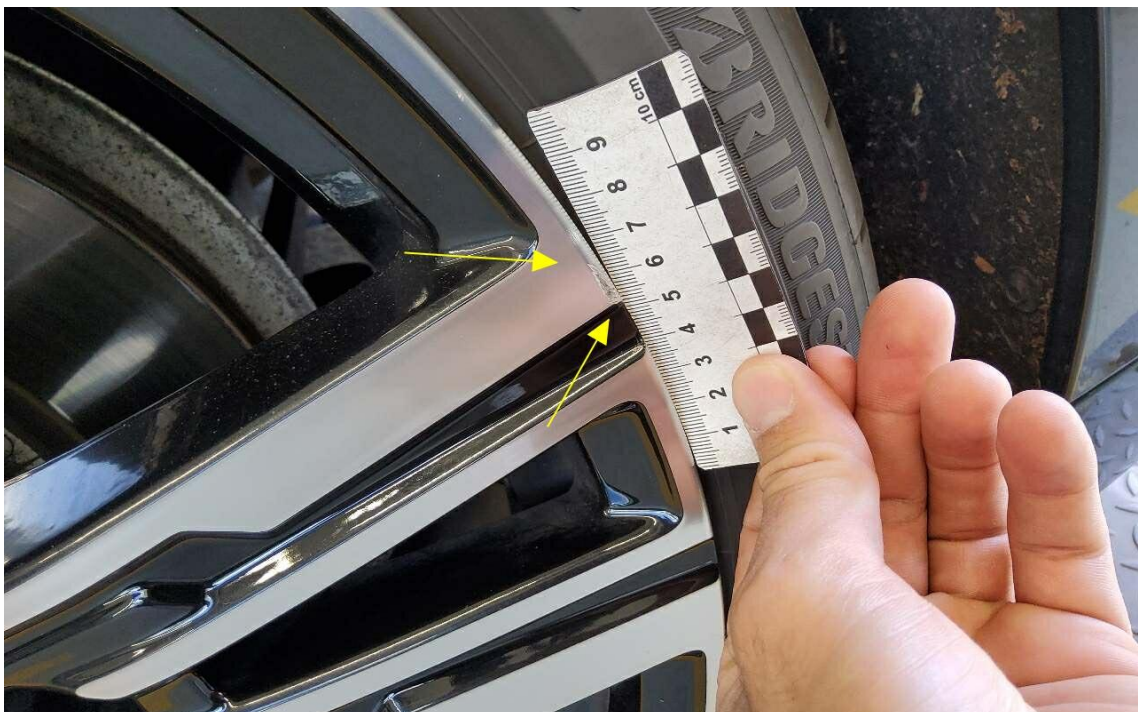
Bild 15 : Glanzgedrehte Sommerfelge hinten links verschrammt

Bild 16 : Glanzgedrehte Sommerfelge hinten links verschrammt

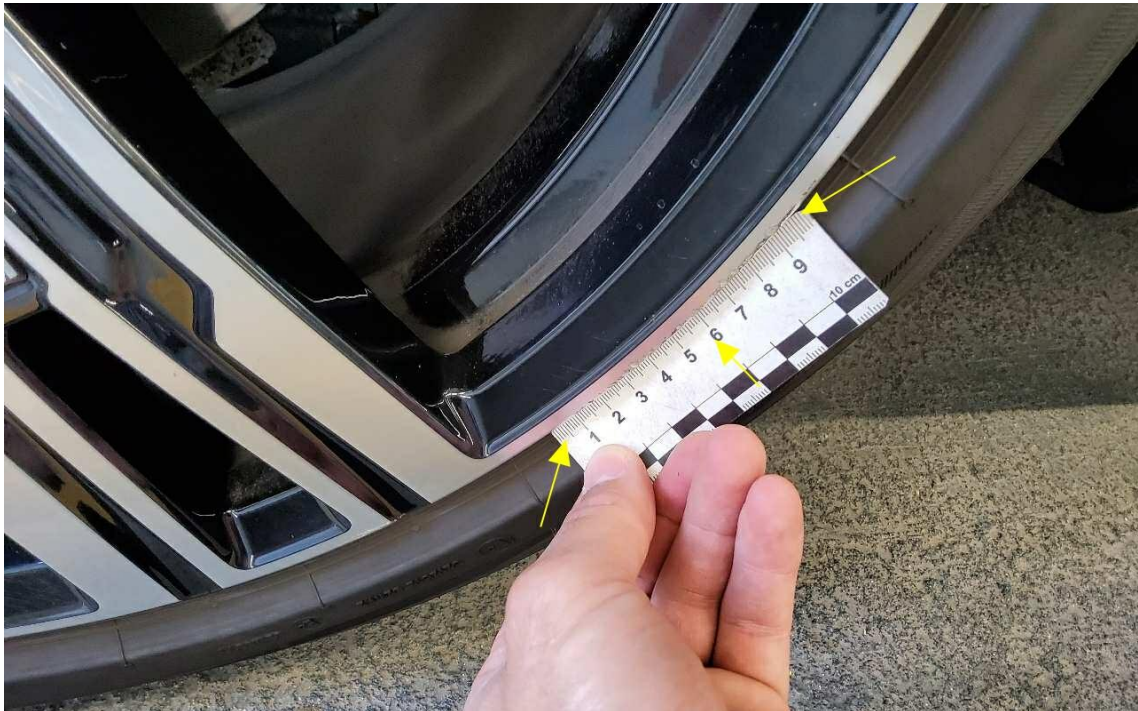
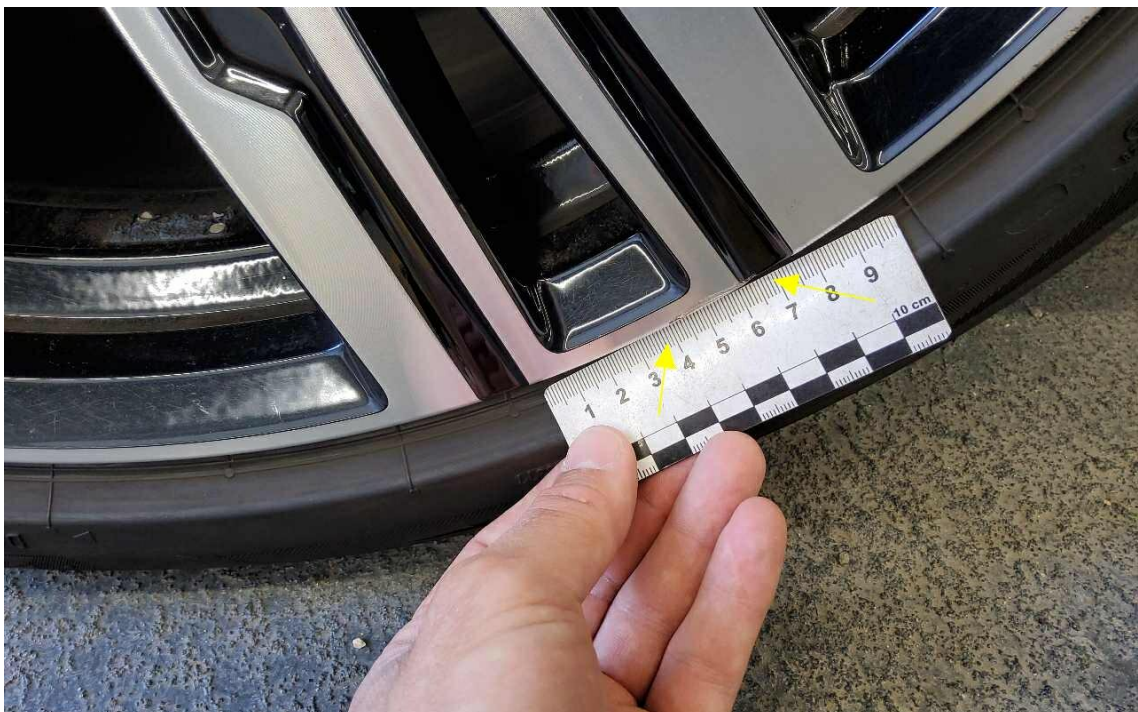
Bild 17 : Glanzgedrehte Sommerfelge hinten rechts verschrammt

Bild 18 : Glanzgedrehte Sommerfelge hinten rechts verschrammt

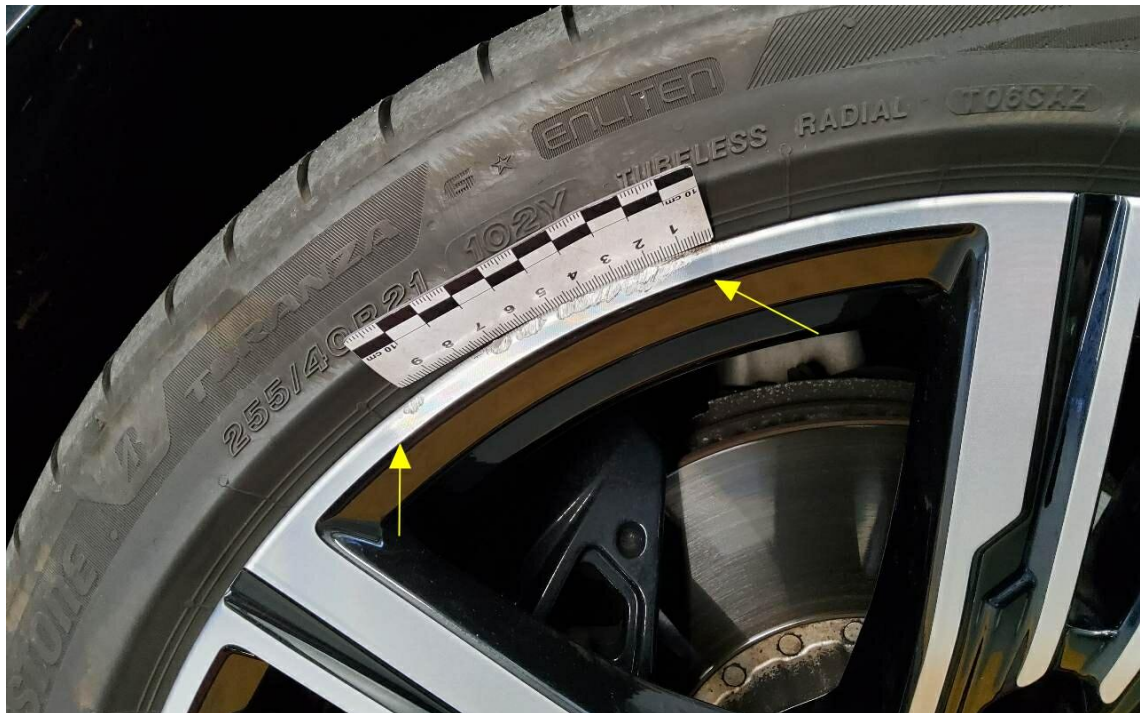
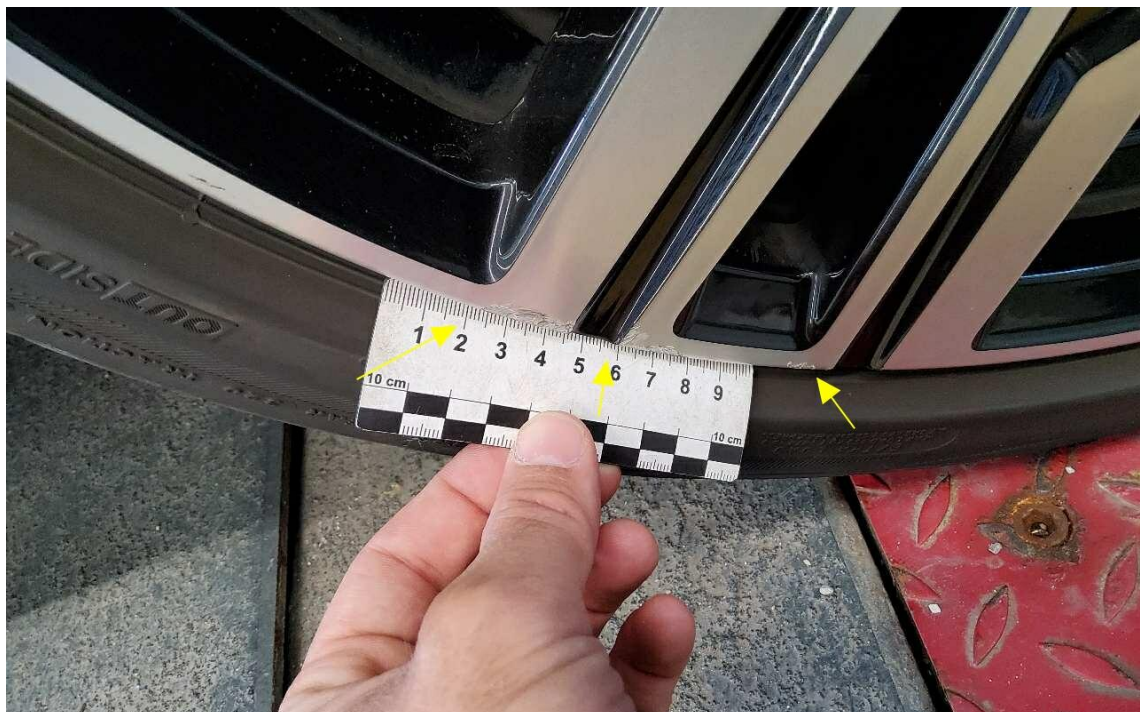
Bild 19 : Glanzgedrehte Sommerfelge vorne rechts verschrammt

Bild 20 : Glanzgedrehte Sommerfelge vorne rechts verschrammt

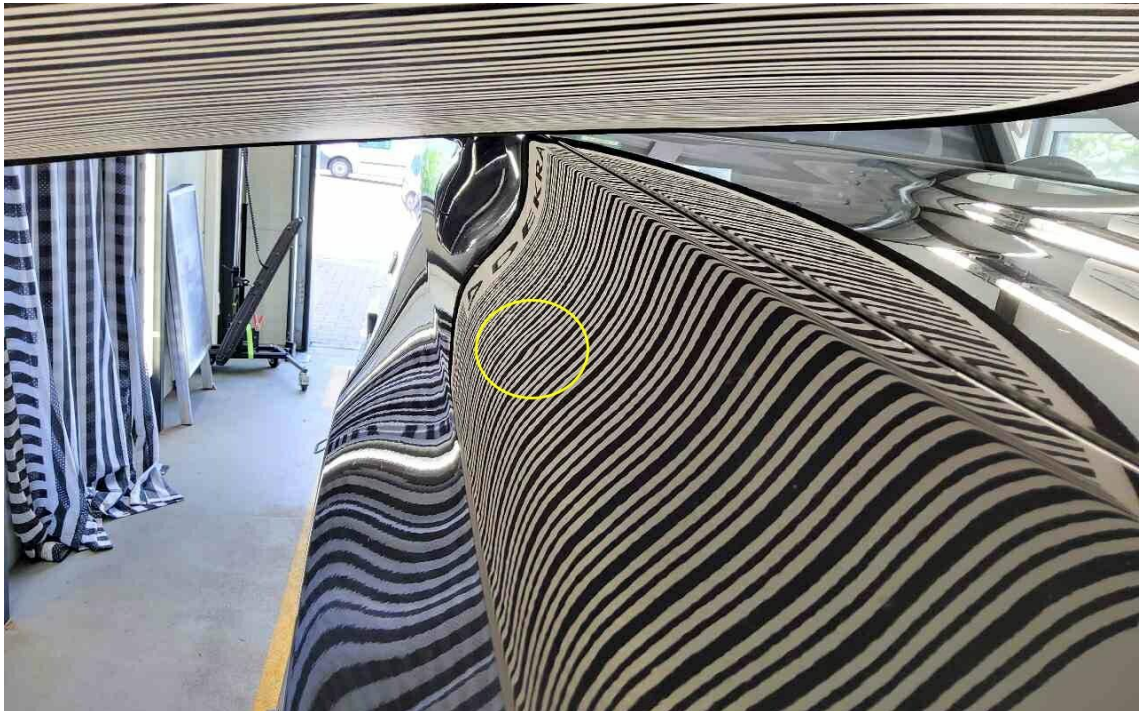
Bild 21 : Kotflügel rechts eingedellt

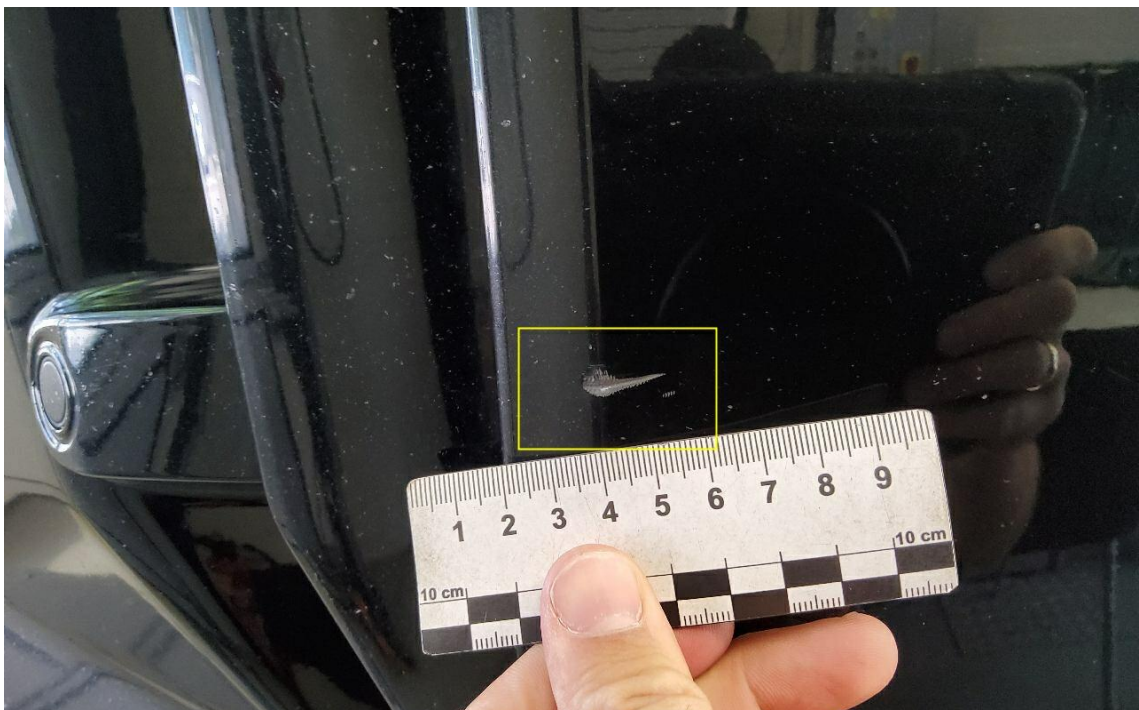
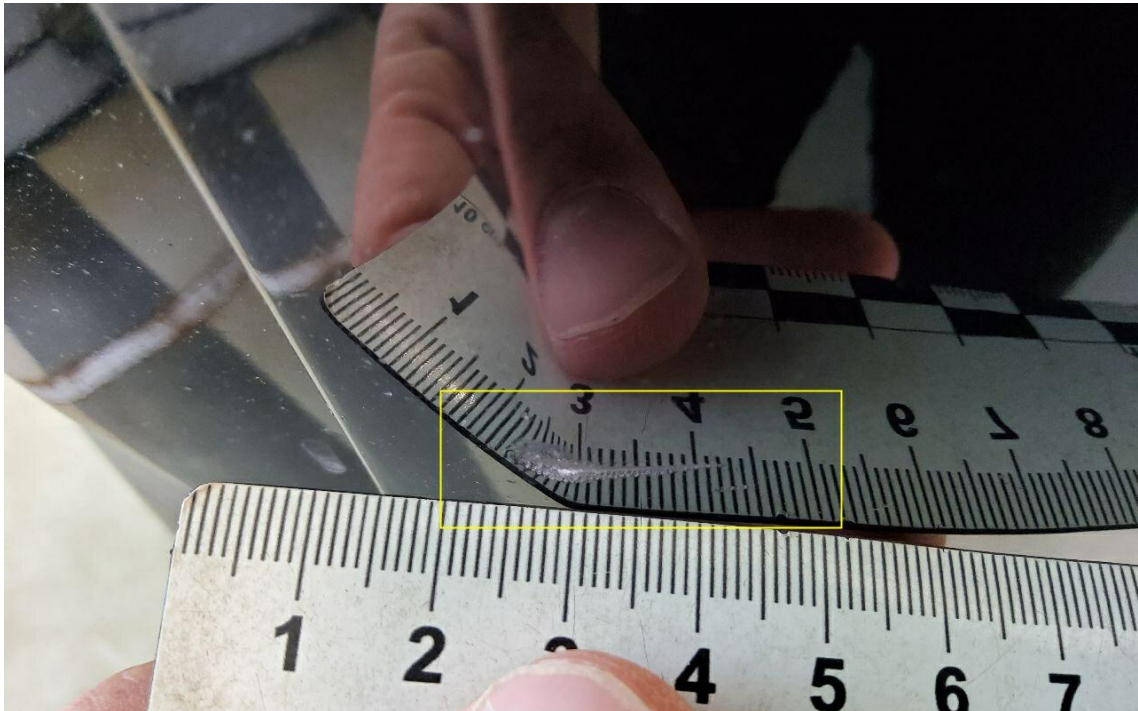
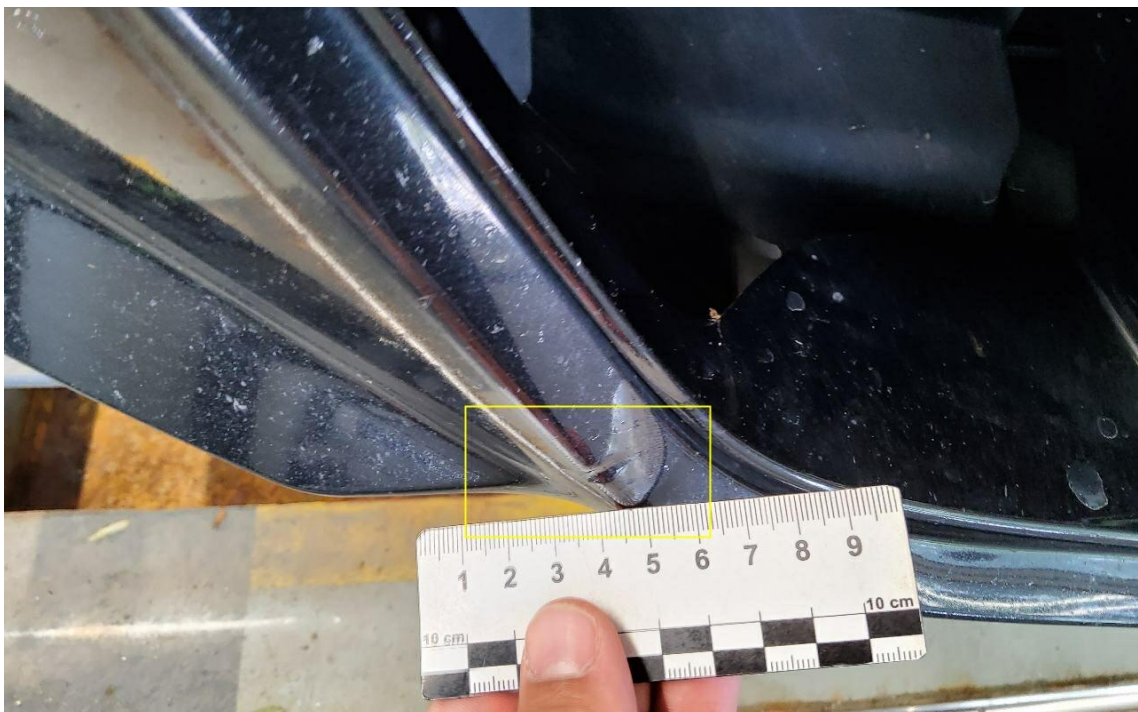
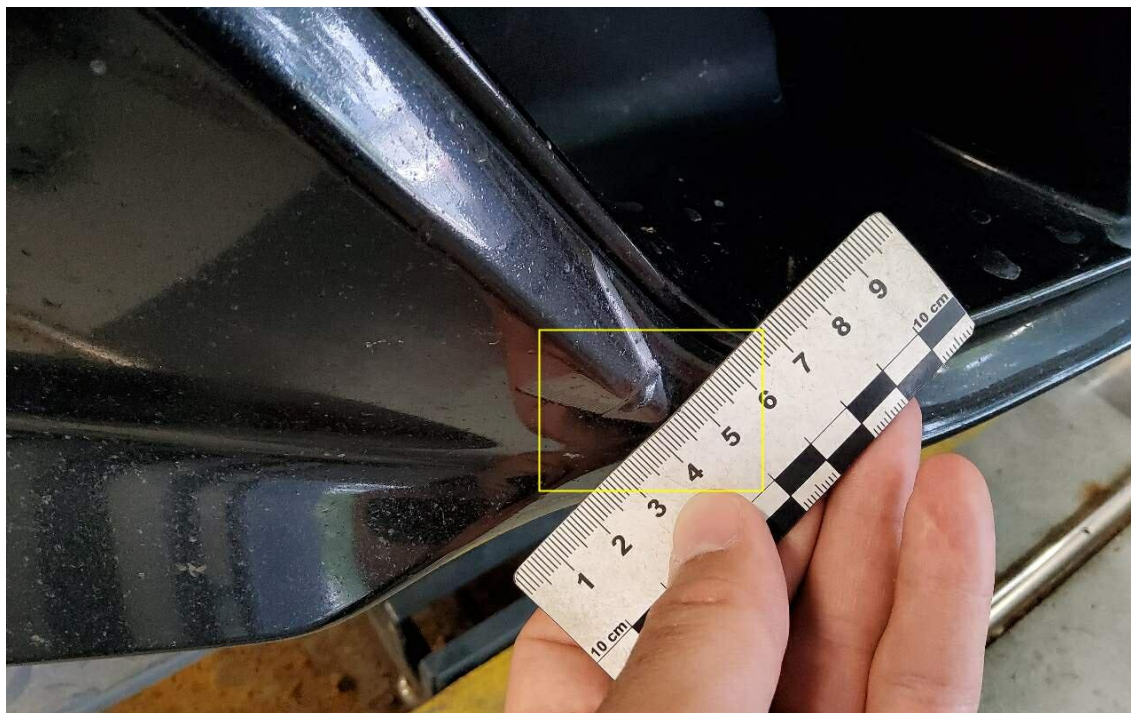
Bild 22 : Stoßfänger vorne verschrammt und eingekerbt mit Materialabtrag

Bild 23 : Stoßfänger vorne verschrammt und eingekerbt mit Materialabtrag

Bild 24 : Stoßfänger vorne verschrammt und eingekerbt mit Materialabtrag

Bild 25 : Stoßfänger vorne verschrammt und eingekerbt mit Materialabtrag

**Aufgrund der erforderlichen Nachlackierung des Stoßfängers im Bereich des Radarsensors schreibt der Hersteller vor, dass in diesem Bereich keine Lackierung zulässig ist. Aus diesem Grund ist eine Erneuerung des Stoßfängers erforderlich.**
