**JMZDR1WBJ00205987**

## Zustandsbericht

Besichtigungsdatum: 07.07.2026  
**Protokollnummer: 46442157**  
Erstellt durch: Paula Kube  
Besichtigt durch: Demir

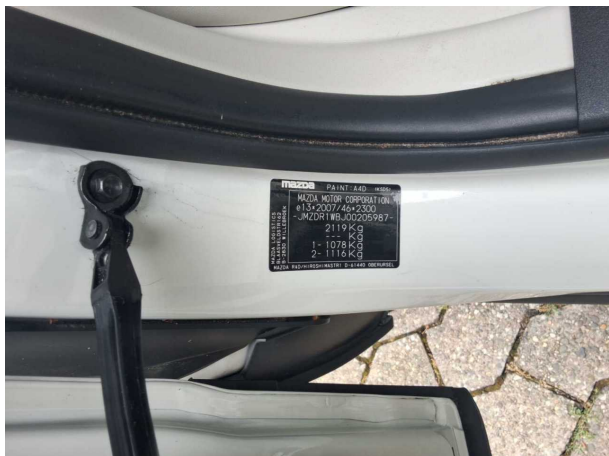
**Abbildung 1:** FIN

Die Fahrzeug-Identifizierungsnummer (FIN) wurde am Fahrzeug abgelesen und die Übereinstimmung im Verlauf der Besichtigung durch den Unterzeichner mit den vorgelegten Unterlagen festgestellt.

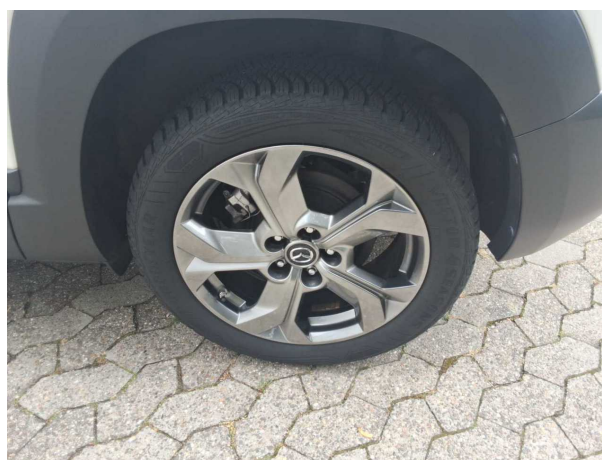
**Abbildung 6:** Montierte Bereifung

| Achse | Reifengröße | Hersteller | Reifentyp | Profiltiefe | Verktgl. | Zul. |
|---|---|---|---|---|---|---|
| 1 | 215/55 R18 99V | Goodyear | Ganzjahresreifen | 5mm - 5mm | i.O. | i.O. |
| 2 | 215/55 R18 99V | Goodyear | Ganzjahresreifen | 7mm - 7mm | i.O. | i.O. |

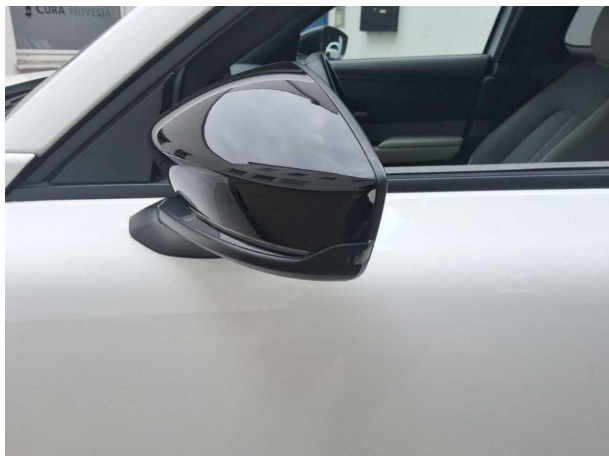
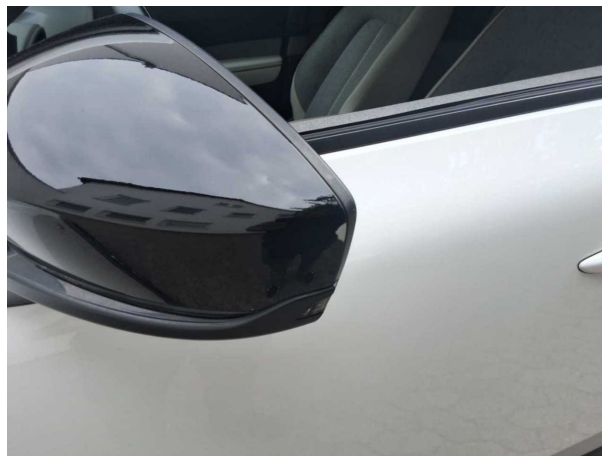
| Nr. | Bauteilgruppe | Beschreibung |
|---|---|---|
| 1 | Außenspiegel links | Abdeckkappe - Lackmangel - Smart Repair |

**Beschädigung #1:** Außenspiegel links: Abdeckkappe - Lackman...  
- Smart Repair

**Beschädigung #1:** Außenspiegel links: Abdeckkappe -  
Lackmangel - Smart Repair

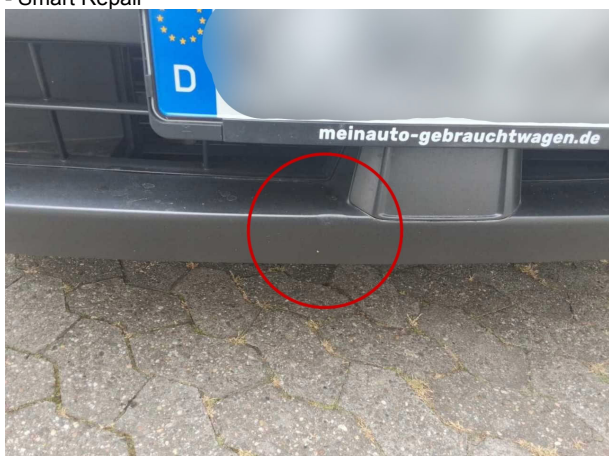
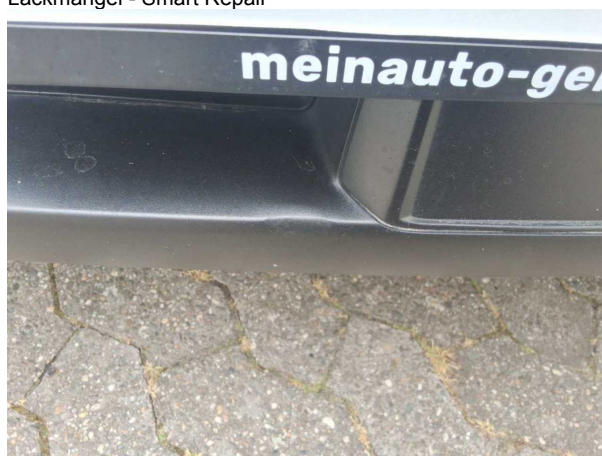
| Nr. | Bauteilgruppe | Beschreibung |
|---|---|---|
| 3 | Stoßfänger vorn | Stoßfänger vorn (unlackiert) - beschädigt - erneuern |

**Beschädigung #3:** Stossfänger vorn: Stossfänger vorn (unlackiert)  
- beschädigt - erneuern

**Beschädigung #3:** Stossfänger vorn: Stossfänger vorn  
(unlackiert) - beschädigt - erneuern

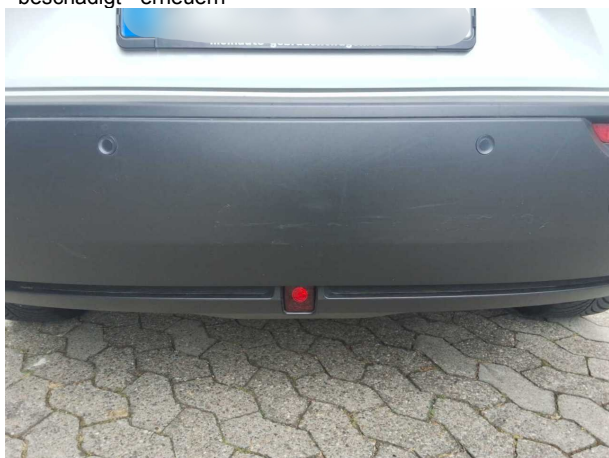
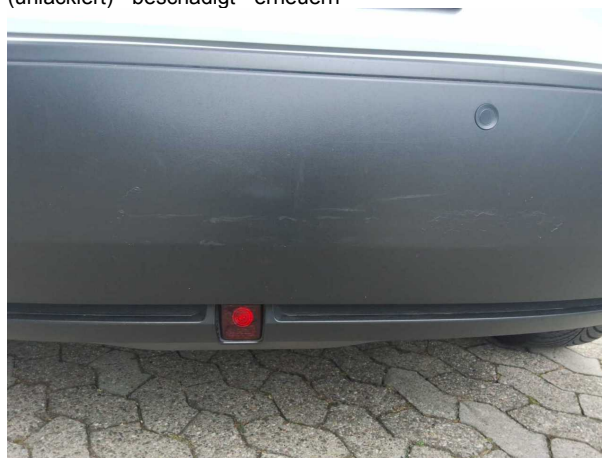
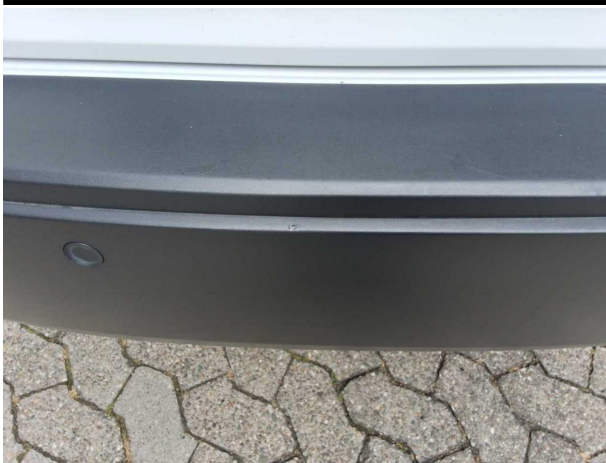
| Nr. | Bauteilgruppe | Beschreibung |
|---|---|---|
| 4 | Stoßfänger hinten | Stoßfänger hinten (unlackiert) - verkratzt / verschürft - erneuern |

**Beschädigung #4:** Stossfänger hinten: Stossfänger hinten  
(unlackiert) - verkratzt / verschürft - erneuern
