# Zustandsbericht

Protokollnummer: 46041556  
Auftrags-Nr / Referenz: 18921615  
Besichtigungsdatum: 05.06.2026

| Hersteller / Modell | Tesla Model 3 RWD Hinterradantrieb | | |

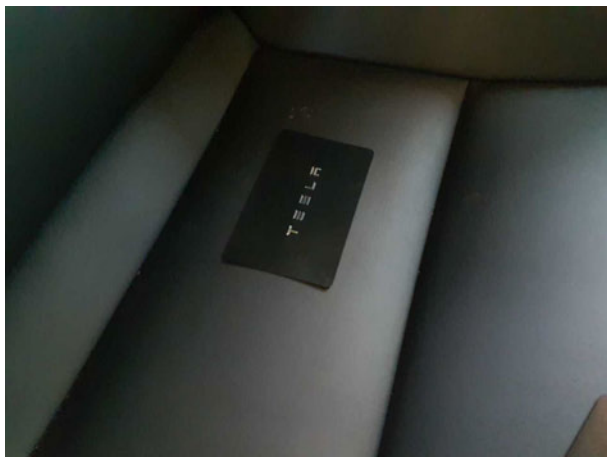
| Nr. | Bauteilgruppe | Beschreibung |
|---|---|---|
| 1 | Ausrüstung | Fahrzeugschlüssel (1x) - ohne Funktion - erneuern |

**Beschädigung #1:** Ausrüstung: Fahrzeugschlüssel (1x) - ohne Funktion - erneuern

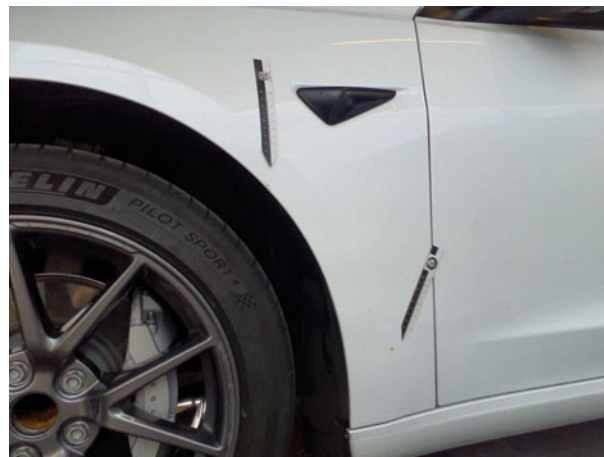
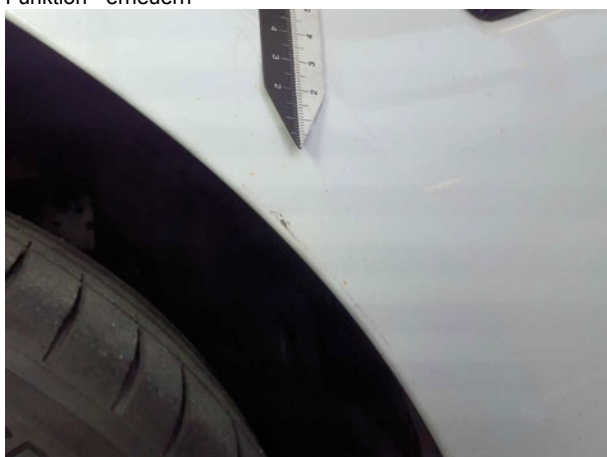
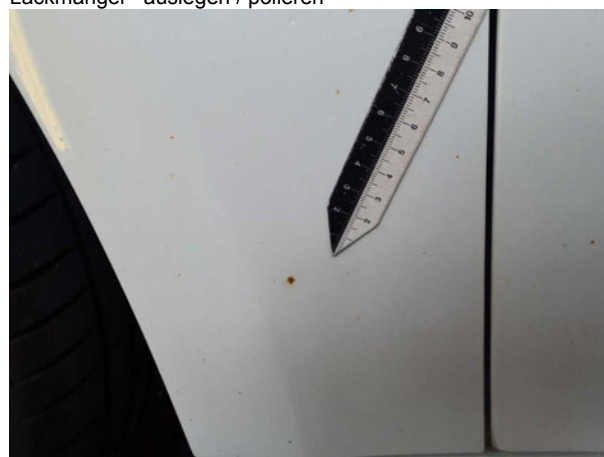
| Nr. | Bauteilgruppe | Beschreibung |
|---|---|---|
| 2 | Kotflügel links | Kotflügel links (Und Flugrost) - Lackmangel - auslegen / polieren |

**Beschädigung #2:** Kotflügel links: Kotflügel links (Und Flugrost) - Lackmangel - auslegen / polieren

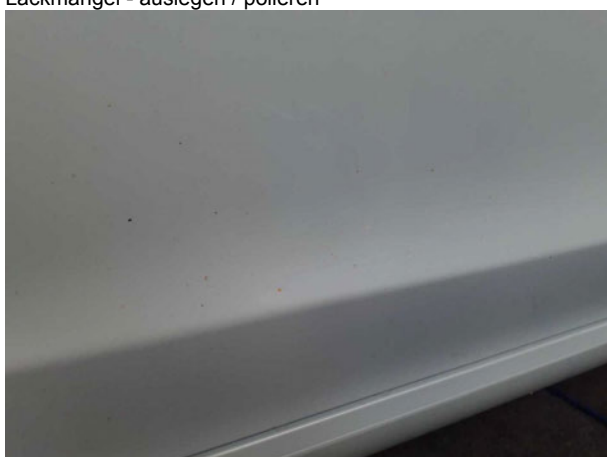
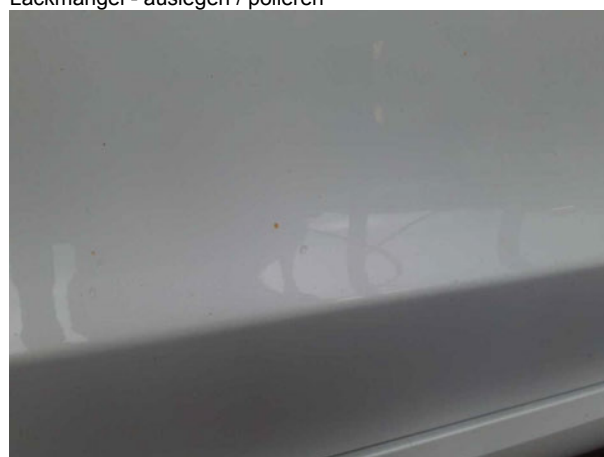
| Nr. | Bauteilgruppe | Beschreibung |
|---|---|---|
| 3 | Tür vorn links | Tür (Flugrost) - auslegen / polieren |

**Beschädigung #3:** Tür vorn links: Tür (Flugrost) - auslegen / polieren

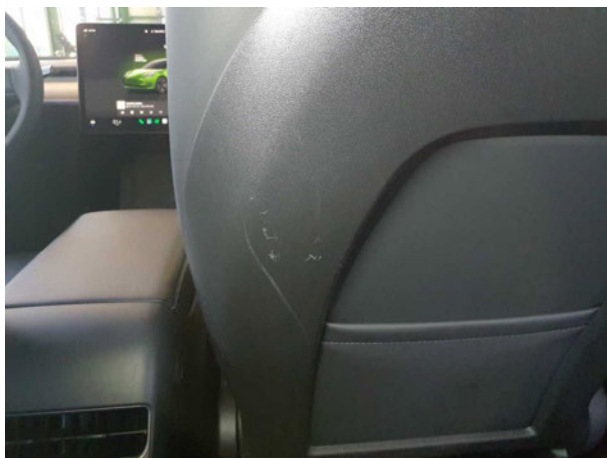
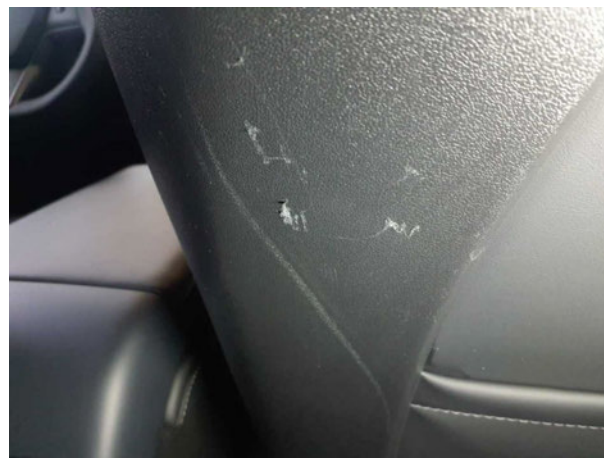
| Nr. | Bauteilgruppe | Beschreibung |
|---|---|---|
| 4 | Sitz vorn | Lehne rechts (Verkleidung hinten) - verkratzt / verschürft - Wertminderung |

**Beschädigung #4:** Sitz vorn: Lehne rechts (Verkleidung hinten) - verkratzt / verschürft - Wertminderung

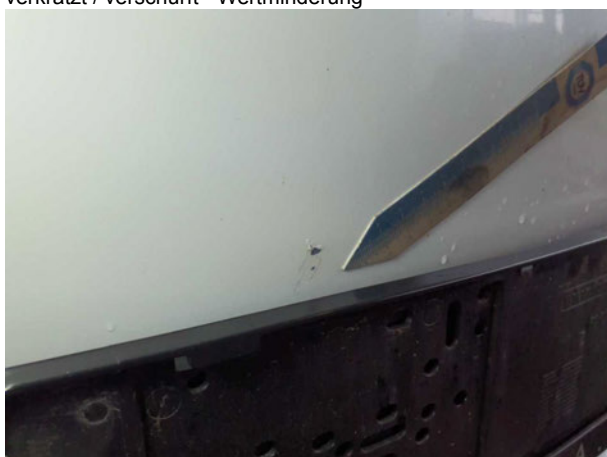
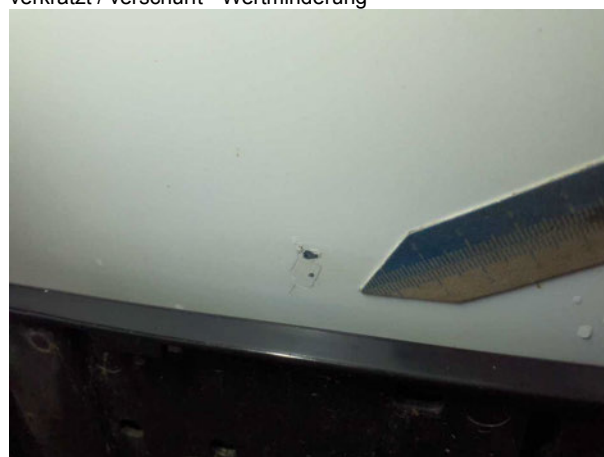
| Nr. | Bauteilgruppe | Beschreibung |
|---|---|---|
| 5 | Stoßfänger vorn | Stoßfänger vorn - Steinschlag - Smart Repair |

**Beschädigung #5:** Stossfänger vorn: Stossfänger vorn - Steinschlag - Smart Repair

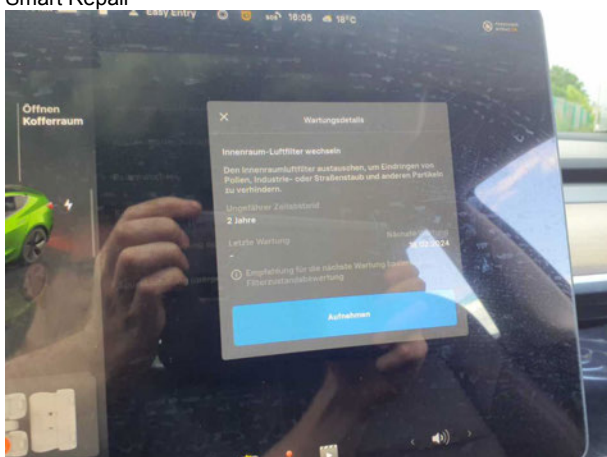
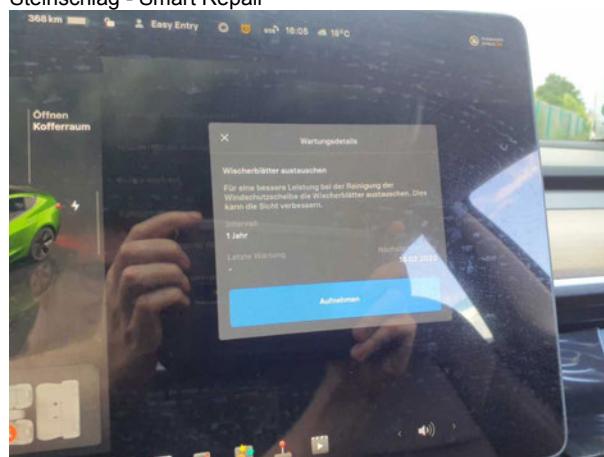
| Nr. | Bauteilgruppe | Beschreibung |
|---|---|---|
| 6 | Sonstiges | Inspektion/Wartung - fällig - durchführen |

**Beschädigung #6:** Sonstiges: Inspektion/Wartung - fällig - durchführen

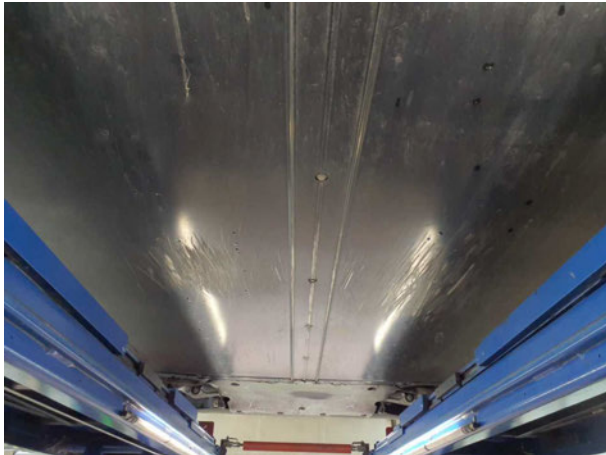
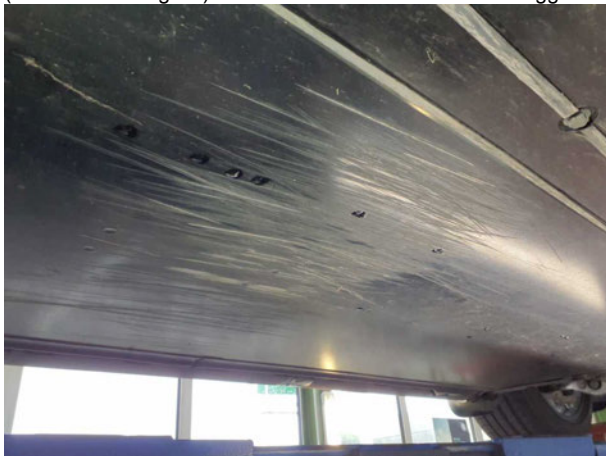
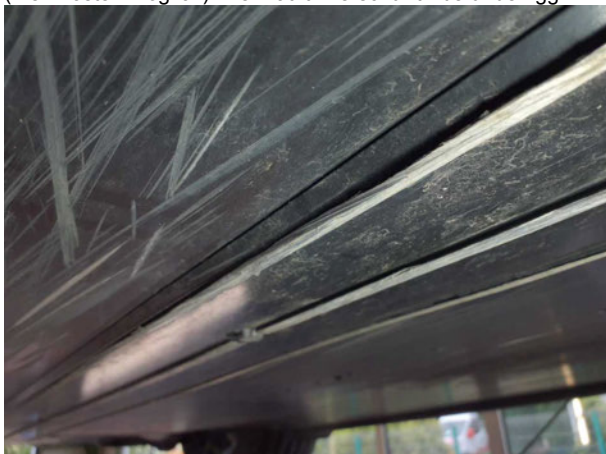
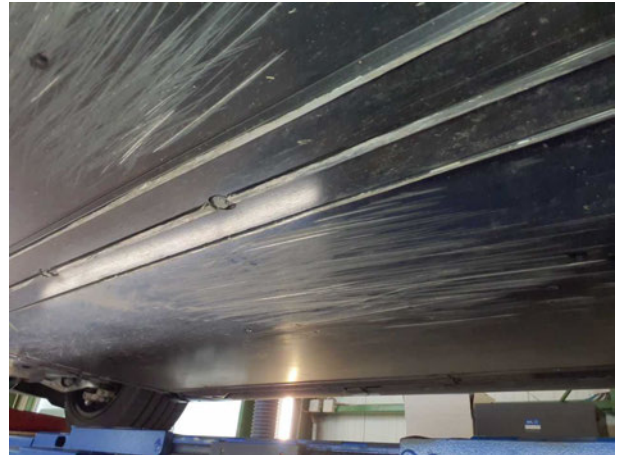
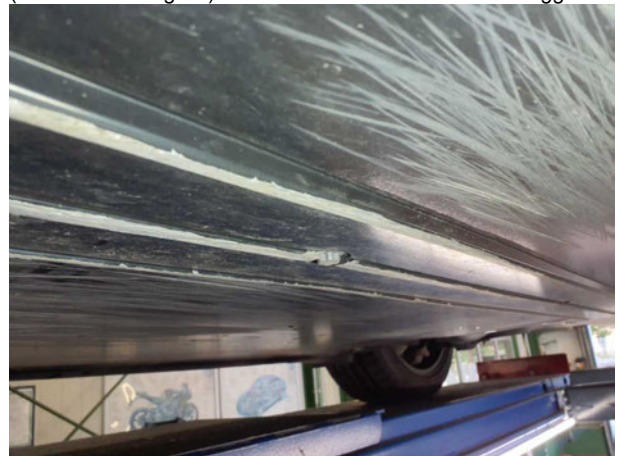
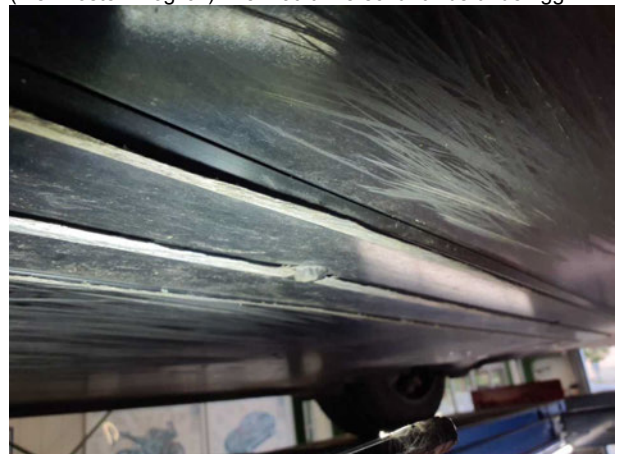
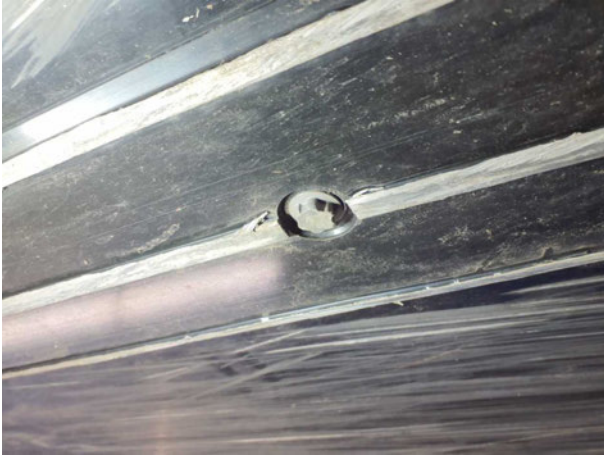
| Nr. | Bauteilgruppe | Beschreibung |
|---|---|---|
| 7 | elektrisches System | Batterieabdeckung (Mehrkosten möglich) - verkratzt / verschürft - befunden ggf. instandsetzen |

**Beschädigung #7:** elektrisches System: Batterieabdeckung (Mehrkosten möglich) - verkratzt / verschürft - befunden ggf.

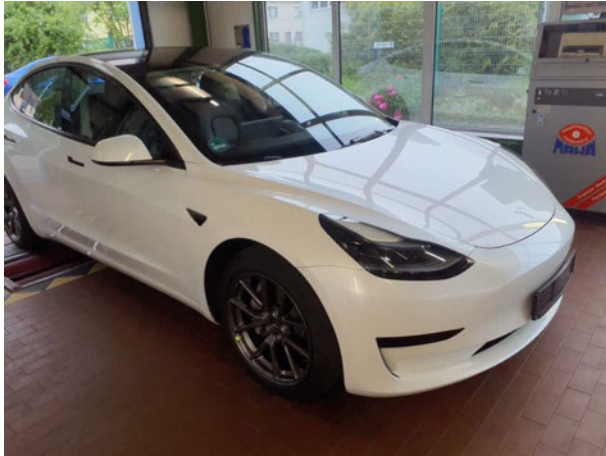
| Nr. | Vorschaden | Wertminderung |
|---|---|---|
| 1 | Seite rechts, fachgerecht repariert, Reparaturrechnung nicht vorhanden | |

Vorschaden 1: Seite rechts

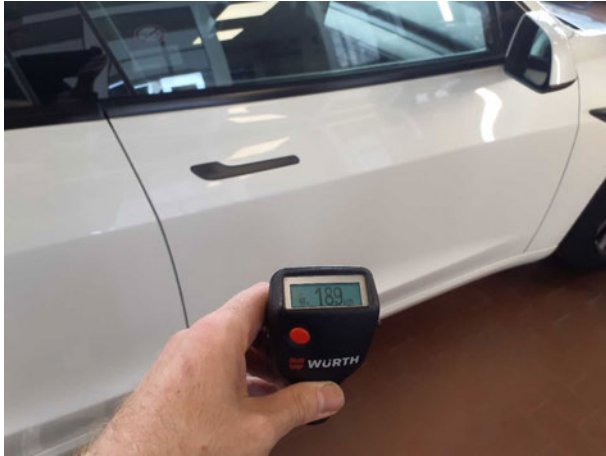
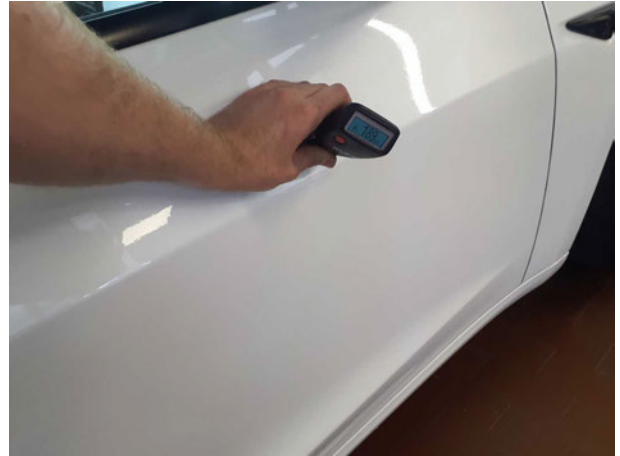
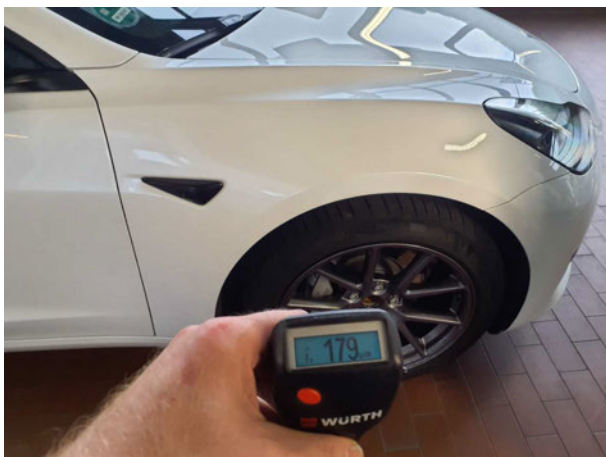
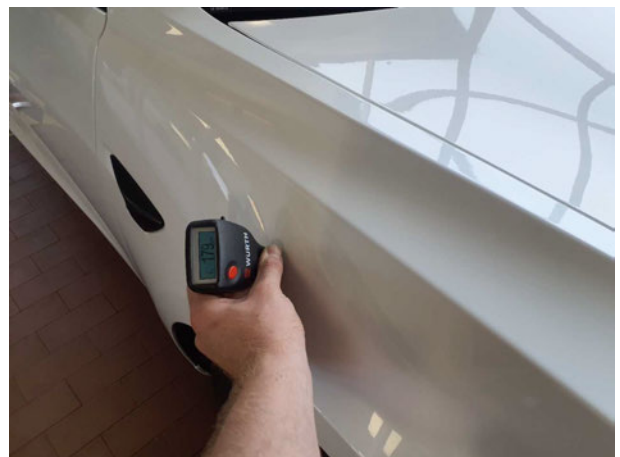
| Nr. | Ort | Wertminderung |
|---|---|---|
| 1 | Kotflügel rechts, Tür vorne rechts, fachgerecht ausgeführt, Reparaturrechnung nicht vorhanden | |

**Nachlackierung 1:** Kotflügel rechts, Tür vorne rechts
