## Zustandsbericht

**CW S1790**

| Leasingrückläufer | CW S1790 |

| Typ / Verkaufsbezeichnung | 906BA35 / 315 CDI Sprinter Lang HA |

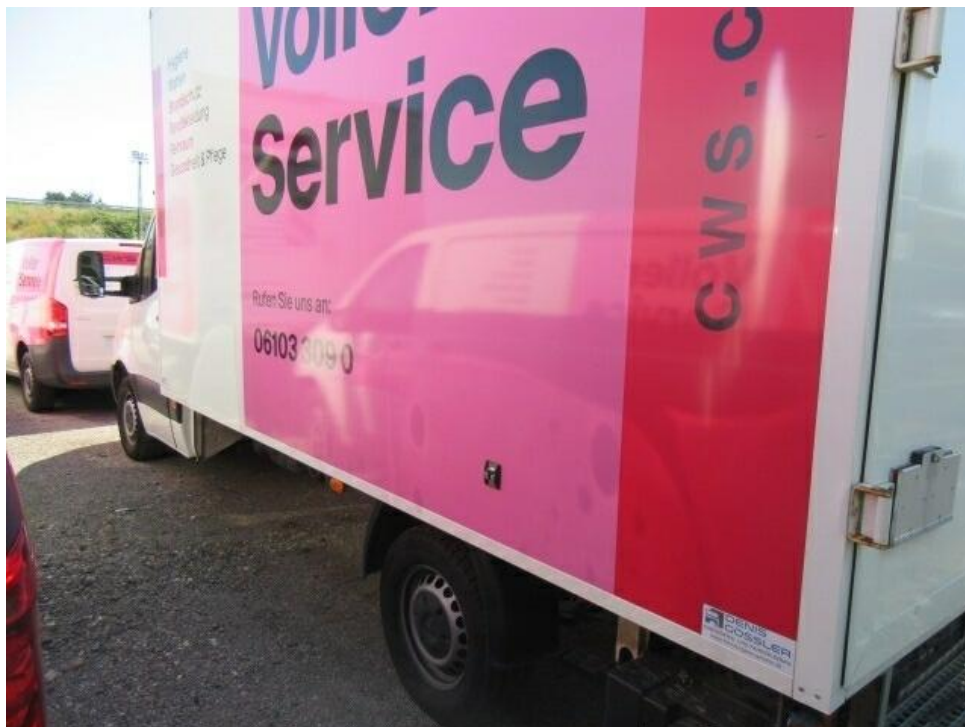
Bild 4 : Diagonal hinten links  
Werbung am gesamten Fahrzeug entfernen

- HU fällig
- Werbung am gesamten Fahrzeug entfernen (Bild 4)
- Einstiege vorne links Lackabtragungen (Bild 15)
- Folie Einstieg vorne links schadhaft, erneuern (Bild 15)
- Sitzbezug und Polster vorne links schadhaft, erneuern (Bild 16)

| Bezeichnung der Reparatur | Rep.Kost | Anteil % | Anrechn. |
|---|---|---|---|
| Werbung am gesamten Fahrzeug entfernen | 650 | -100 | -650 |

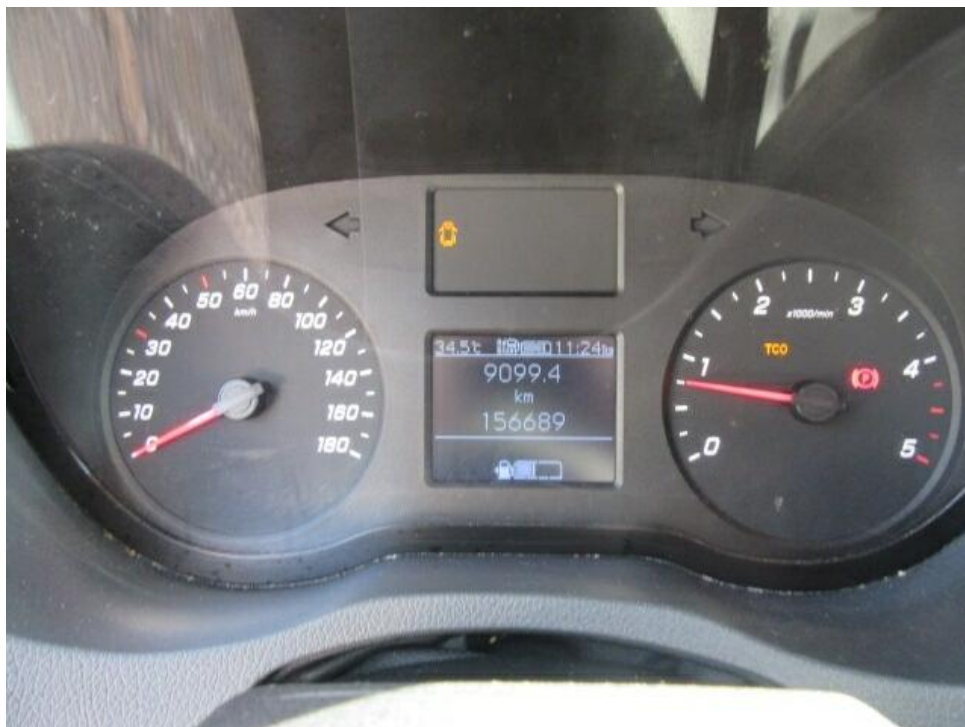
Bild 6 : Kombiinstrument (betriebsbereit) mit Km-Stand

| Km-Stand abgelesen | 156.689 |

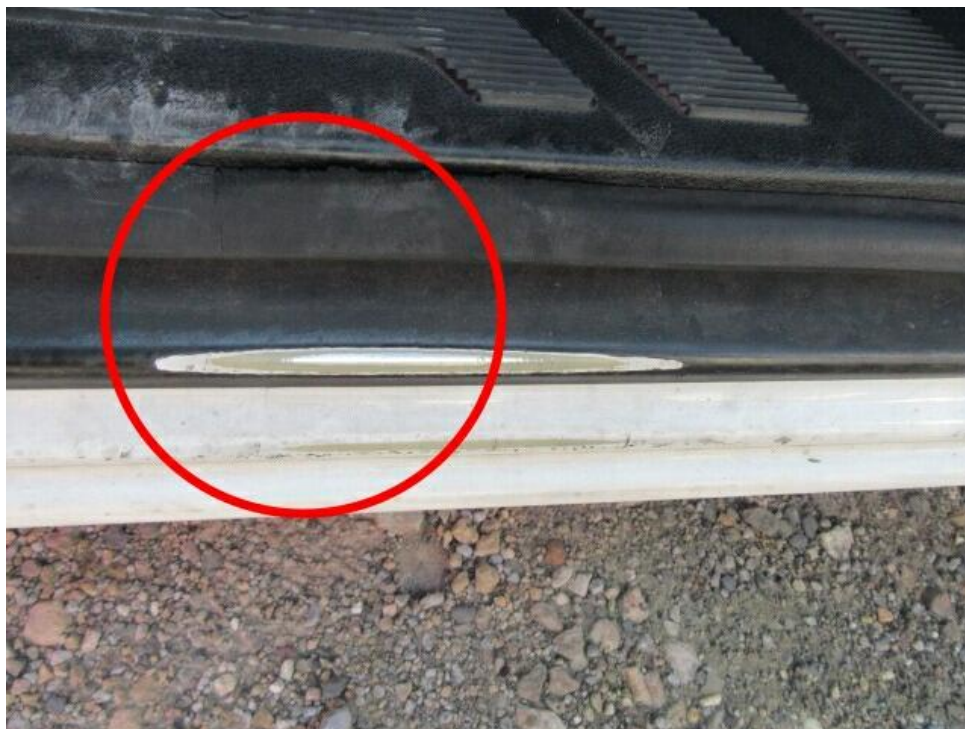
Bild 15 : Einstige vorne links Lackabtragungen  
Folie Einstieg vorne links schadhaft

| Bezeichnung der Reparatur | Rep.Kost | Anteil % | Anrechn. |
|---|---|---|---|
| Einstige vorne links Lackabtragungen | 350 | -51 | -179 |
| Folie Einstieg vorne links schadhaft,<br>erneuern | 150 | -100 | -150 |

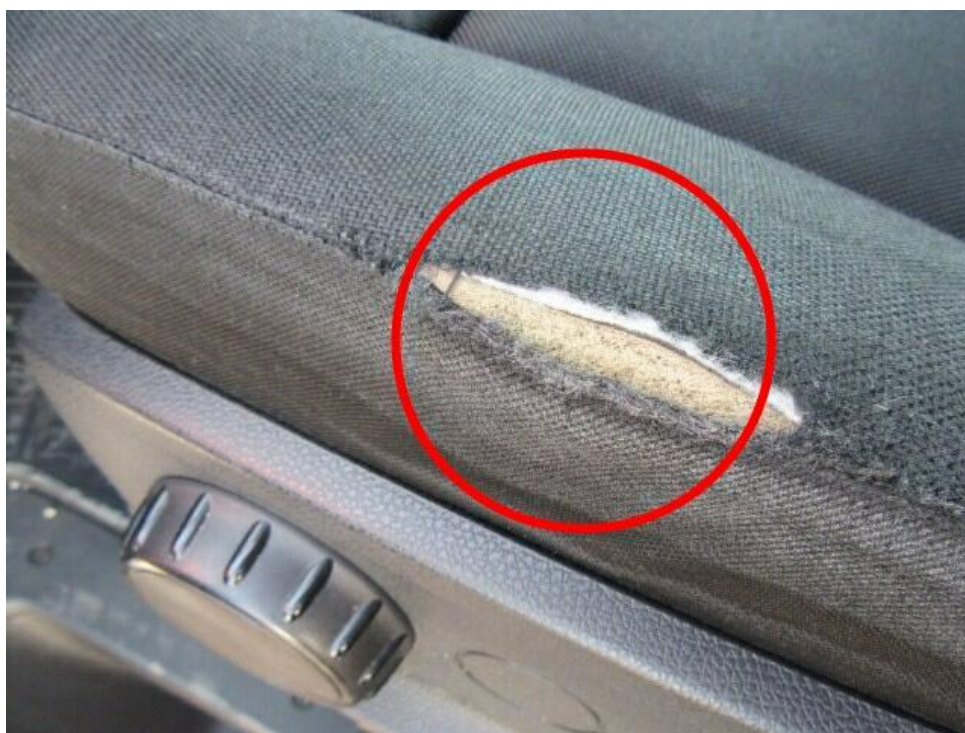
Bild 16 : Sitzbezug und Polster vorne links schadhaft

| Bezeichnung der Reparatur | Rep.Kost | Anteil % | Anrechn. |
|---|---|---|---|
| Sitzbezug und Polster vorne links schadhaft,<br>erneuern | 547 | -100 | -547 |
