Zustandsbericht

Kunde :	Allane SE	Amtl. Kennzeichen :	RO-ON 333E
Berichtsnummer :	0000000922947-DE613		
Referenznummer:	31195838

BMW iX3 (G08E/G08F)(07.2020->) Impressive

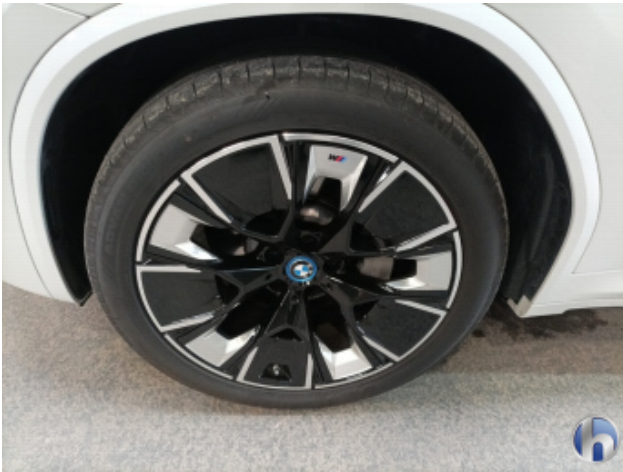
Bereifung

Reifenart / Felgentyp:	Sommerreifen	Aluminium
1. Achse - links / Zust.	Yokohama	245/45/R20/103W 7 mm
1. Achse - rechts / Zust.	Yokohama	245/45/R20/103W 7 mm
2. Achse - links / Zust.	Yokohama	275/45/R20/103W 7 mm
2. Achse - rechts / Zust.	Yokohama	275/45/R20/103W 7 mm
Verkehrssicherheit:	Verkehrssicher
