**Fahrzeugbeschreibung**

| <b>Fahrzeug:</b> | <b>KIA EV6 77,4 kWh 239 kW Allradantrieb Sports Utility Vehicle 5-türig 0 ccm 325 PS / 239 KW Elektrisch Automatik</b> | | |

## INFORMATIONEN ZUM BESICHTIGUNGSORT

## LISTE

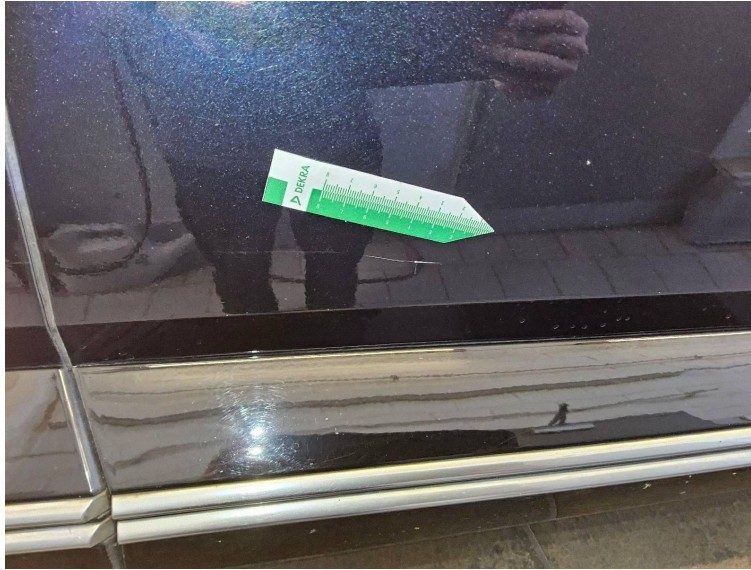
Bild 2:

| Teil | Schadenart | Schadentyp | Technischer Einfluss | Optischer Einfluss | Maßnahme | Minderwerte (EUR)<br>(ohne MwSt.) |
|---|---|---|---|---|---|---|
| 3. Tür vorne rechts - Lackierung (Bild 2) | zerkratzt | | | | lackieren mit Lackaufbau | 150 |

Lage: Außen  
Bereich: Tür vorne rechts  
Teil: Lackierung  
Schadenart: zerkratzt  
Schadentyp:  
Bemerkungen:

Technischer Einfluss:  
Optischer Einfluss:  
Maßnahme: lackieren mit Lackaufbau

Minderwerte (EUR) ohne MwSt.: 150

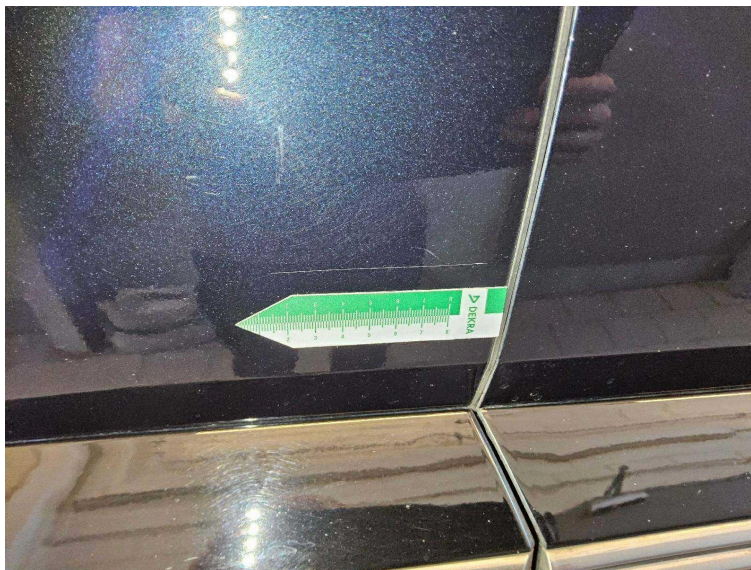
Bild 3:

| Teil | Schadenart | Schadentyp | Technischer Einfluss | Optischer Einfluss | Maßnahme | Minderwerte (EUR)<br>(ohne MwSt.) |
|---|---|---|---|---|---|---|
| 4. Tür hinten rechts - Lackierung (Bild 3) | zerkratzt | | | | lackieren mit Lackaufbau | 150 |

Lage: Außen  
Bereich: Tür hinten rechts  
Teil: Lackierung  
Schadenart: zerkratzt  
Schadentyp:  
Bemerkungen:

Technischer Einfluss:  
Optischer Einfluss:  
Maßnahme: lackieren mit Lackaufbau

Minderwerte (EUR) ohne MwSt.: 150

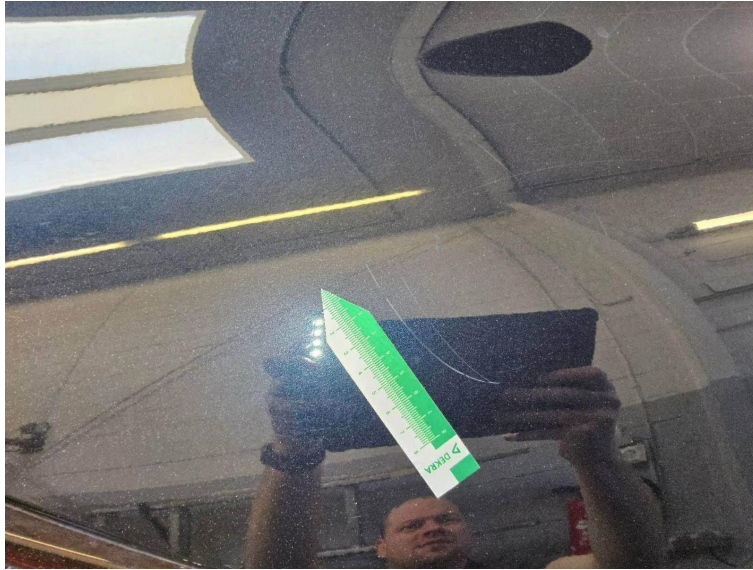
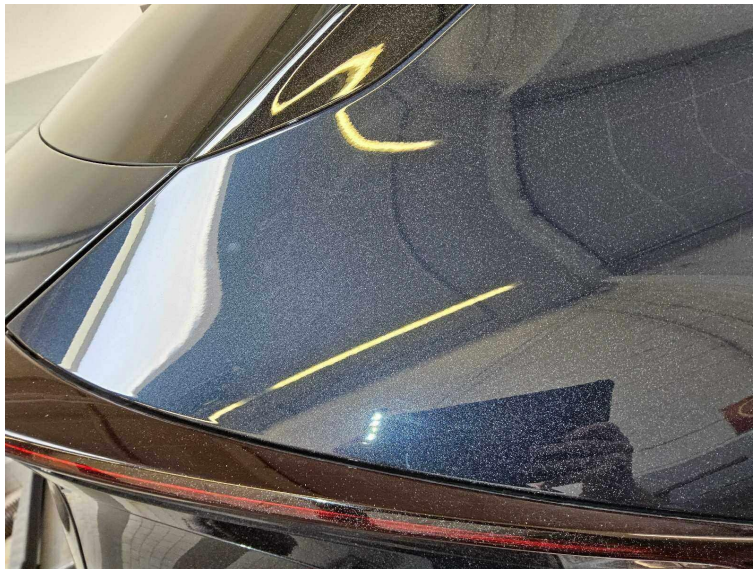
Bild 4:

| Teil | Schadenart | Schadentyp | Technischer Einfluss | Optischer Einfluss | Maßnahme | Minderwerte (EUR)<br>(ohne MwSt.) |
|---|---|---|---|---|---|---|
| 6. Seitenteil hinten rechts - Lackierung (Bild 4, 5) | zerkratzt | | | | lackieren mit Lackaufbau | 150 |

Lage: Außen  
Bereich: Seitenteil hinten rechts  
Teil: Lackierung  
Schadenart: zerkratzt  
Schadentyp:  
Bemerkungen:

Technischer Einfluss:  
Optischer Einfluss:  
Maßnahme: lackieren mit Lackaufbau  
Minderwerte (EUR) ohne MwSt.: 150

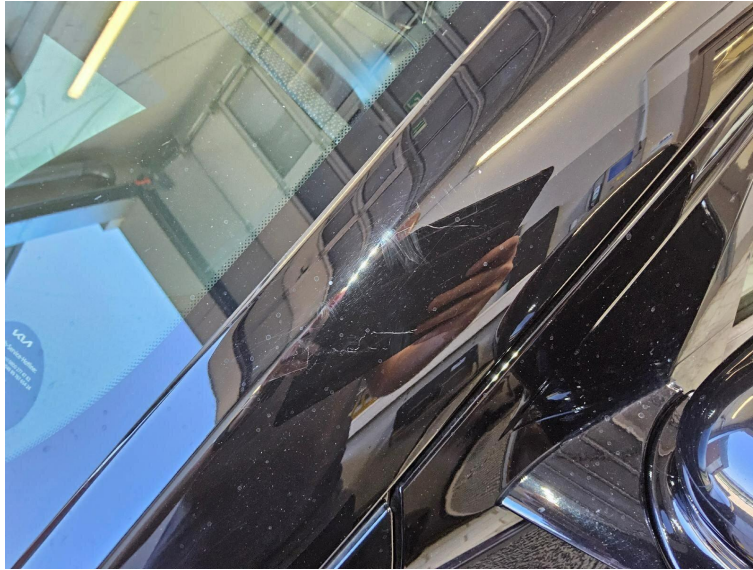
Bild 1:

| Teil | Schadenart | Schadentyp | Technischer Einfluss | Optischer Einfluss | Maßnahme | Minderwerte (EUR)<br>(ohne MwSt.) |
|---|---|---|---|---|---|---|
| 8. Dachrahmen links - Lackierung (Bild 1) | zerkratzt | | | | smart repair | 90 |

Lage: Außen  
Bereich: Dachrahmen links  
Teil: Lackierung  
Schadenart: zerkratzt  
Schadentyp:  
Bemerkungen:

Technischer Einfluss:  
Optischer Einfluss:  
Maßnahme: smart repair

Minderwerte (EUR) ohne MwSt.: 90

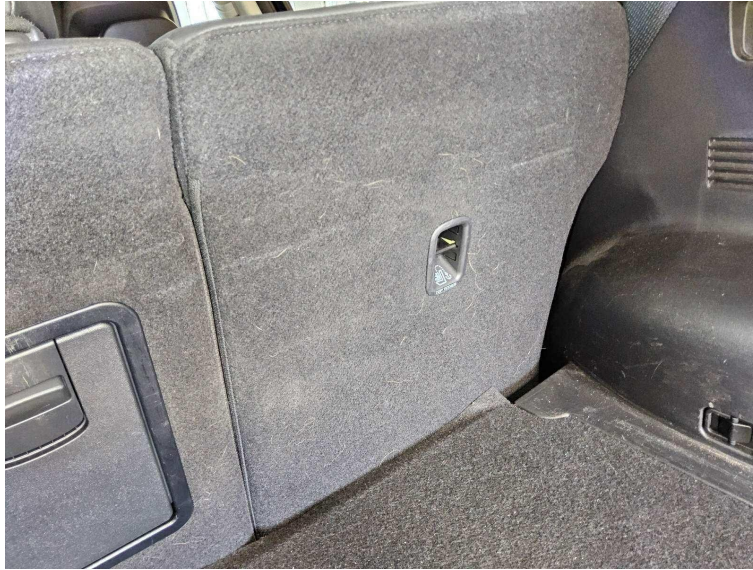
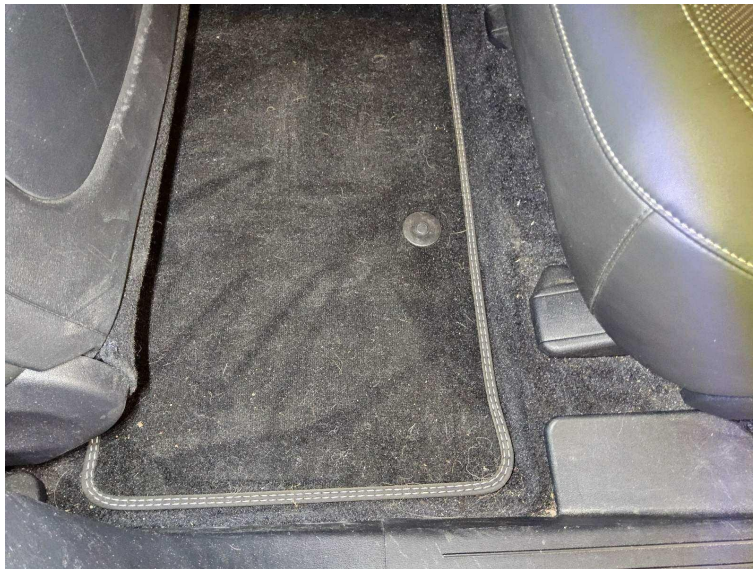
Bild 8:

| Teil | Schadenart | Schadentyp | Technischer Einfluss | Optischer Einfluss | Maßnahme | Minderwerte (EUR)<br>(ohne MwSt.) |
|---|---|---|---|---|---|---|
| 1. Innenraum (Bild 8, 9) | verschmutzt | | | | reinigen | 80 |

Lage: Innen  
Bereich: Innenraum  
Teil:  
Schadenart: verschmutzt  
Schadentyp:  
Bemerkungen:

Technischer Einfluss:  
Optischer Einfluss:  
Maßnahme: reinigen  
Minderwerte (EUR) ohne MwSt.: 80

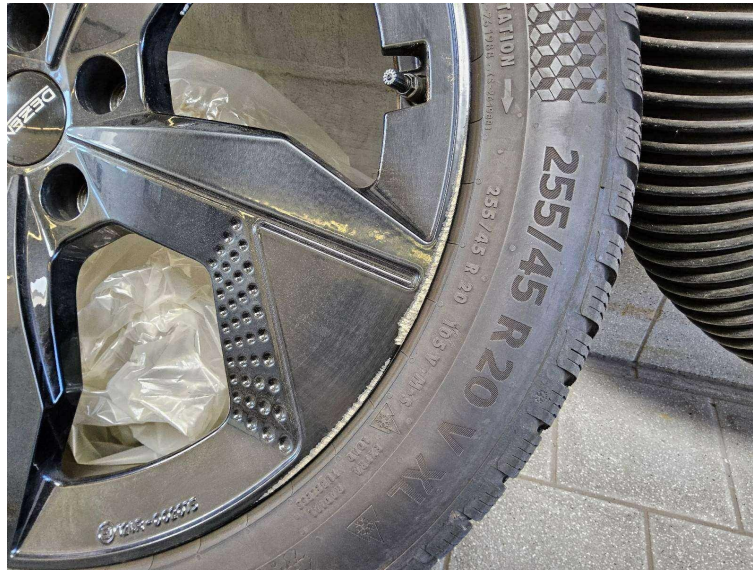
Bild 7:

| Teil | Schadenart | Schadentyp | Technischer Einfluss | Optischer Einfluss | Maßnahme | Minderwerte (EUR)<br>(ohne MwSt.) |
|---|---|---|---|---|---|---|
| 9. 1x Felge (Winter) (Bild 7) | verschrammt | | | | smart repair | 90 |

Lage: Außen  
Bereich: 1x Felge (Winter)  
Teil:  
Schadenart: verschrammt  
Schadentyp:  
Bemerkungen:

Technischer Einfluss:  
Optischer Einfluss:  
Maßnahme: smart repair

Minderwerte (EUR) ohne MwSt.: 90
