# Zustandsbericht / Minderwertgutachten

Mobility Concept GmbH, Grünwalder Weg 34, 82041 Oberhaching  
19.05.2026

| Typ / Verkaufsbez. | A3 30 TDI Sportback S<br>tronic | Aufbauart | Limousine |

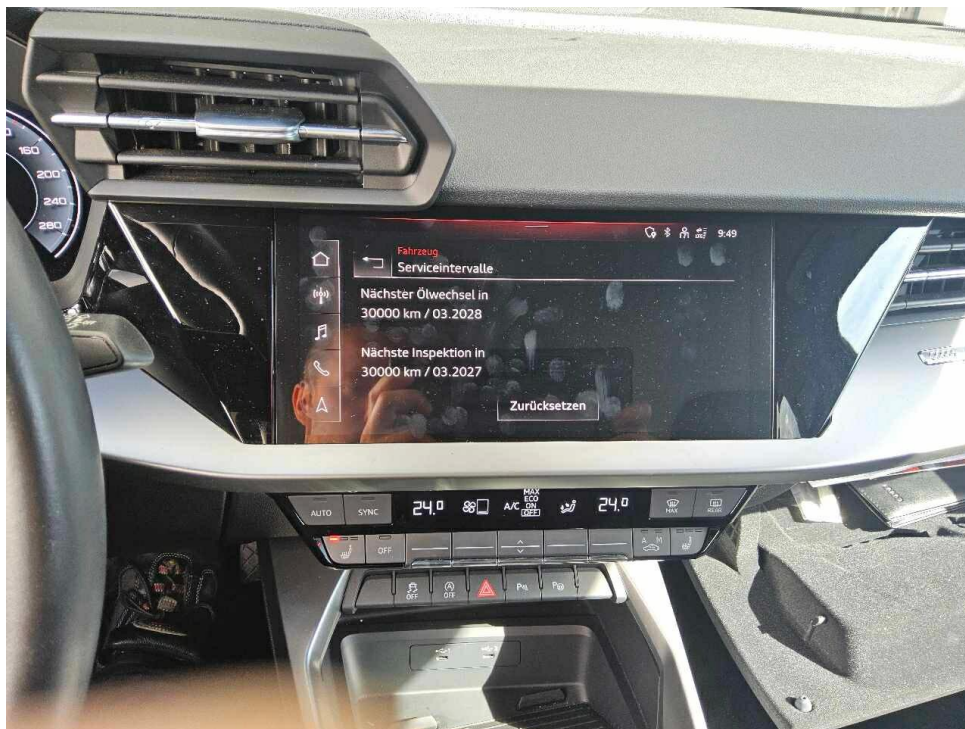
Bild 7 : Serviceintervallanzeige

| Wartungsnachweis: | digital |
| letzte Wartung: | am 26.03.2025 bei Kilometerstand 15.966 |
| nächste Wartung: | am 26.03.2027 |
| bis Wartung verbleiben: | 30.000 km (zum Besichtigungszeitpunkt) |

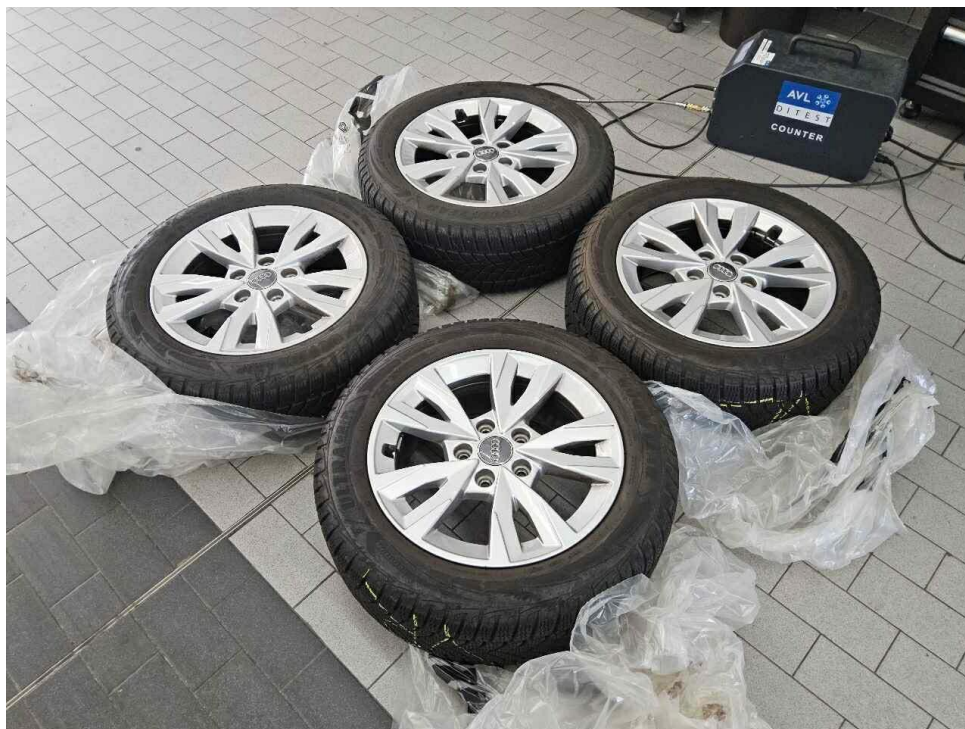
Bild 13 : 2. Radsatz

| Reifenbezeichnung | Hersteller/Typ | Art | Profiltiefe |
|---|---|---|---|
| 205 / 55 R 16 91 H | Goodyear /<br>Ultra Grip Performance G1 AO | W /O | 8 mm |

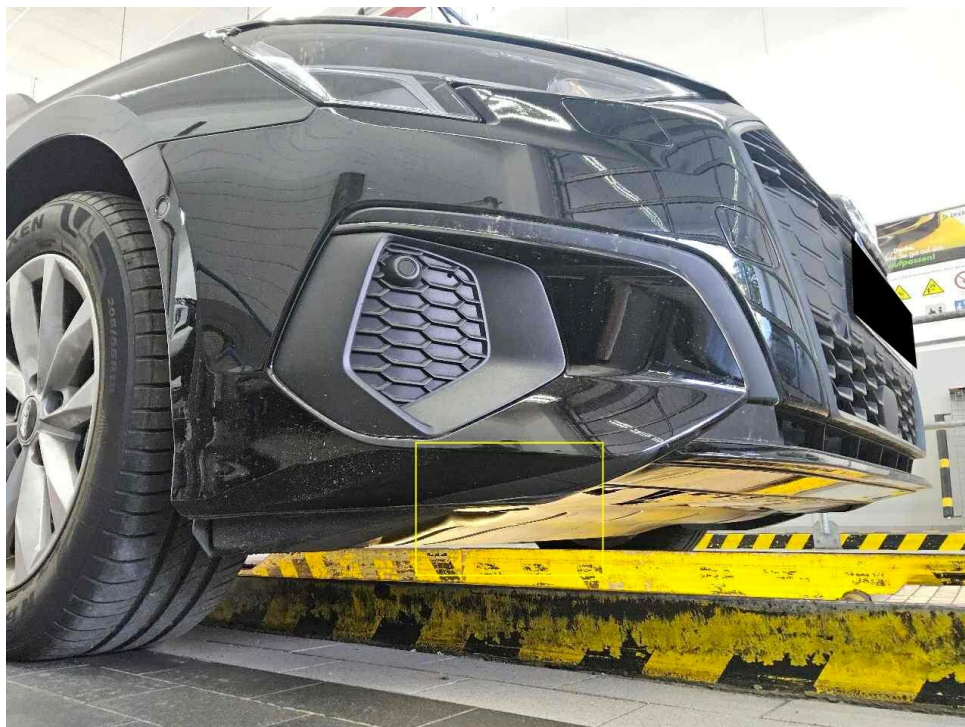
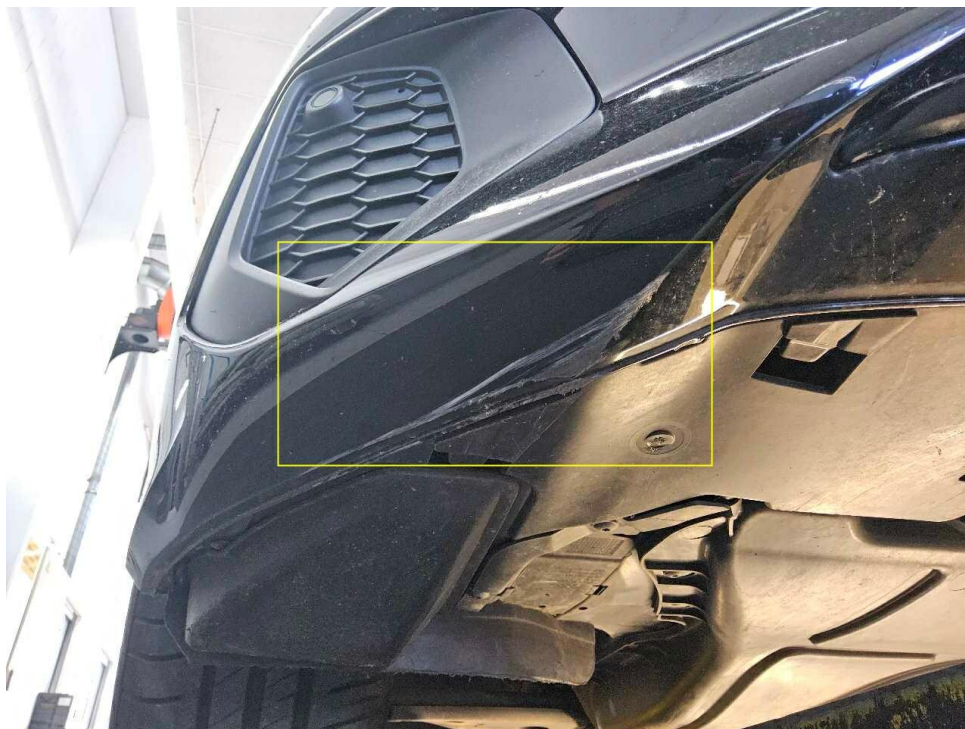
Bild 14 : Stoßfänger vorne, zerkratzt

Bild 15 : Stoßfänger vorne, zerkratzt

1. Tür vorne links Kante, zerkratzt, smart repair (Bild 18, 19)
2. Stoßfänger vorne, zerkratzt, smart repair (Bild 14, 15)

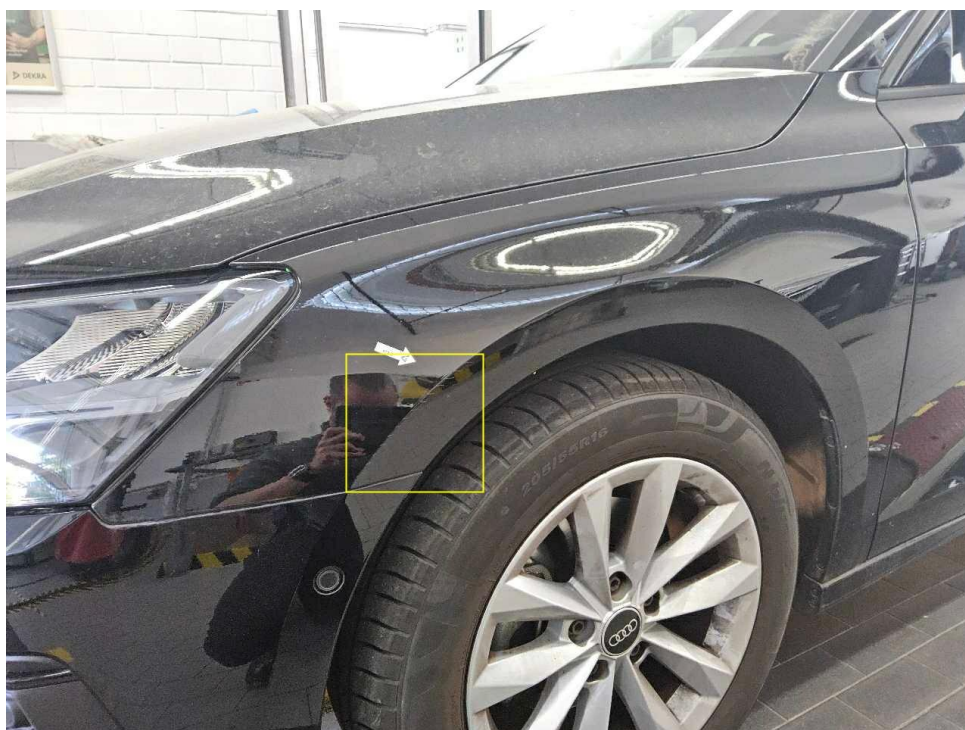
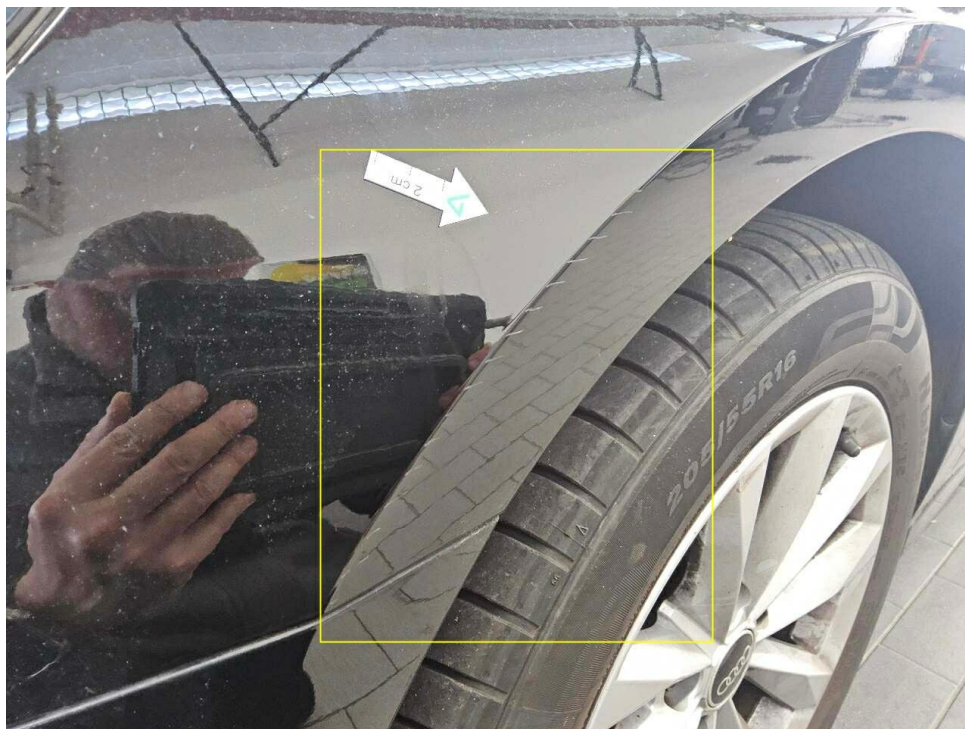
Bild 16 : Kotflügel vorne links, zerkratzt (oberflächlich)

Bild 17 : Kotflügel vorne links, zerkratzt (oberflächlich)

Kotflügel vorne links, zerkratzt (oberflächlich),  
(Bild 16, 17)

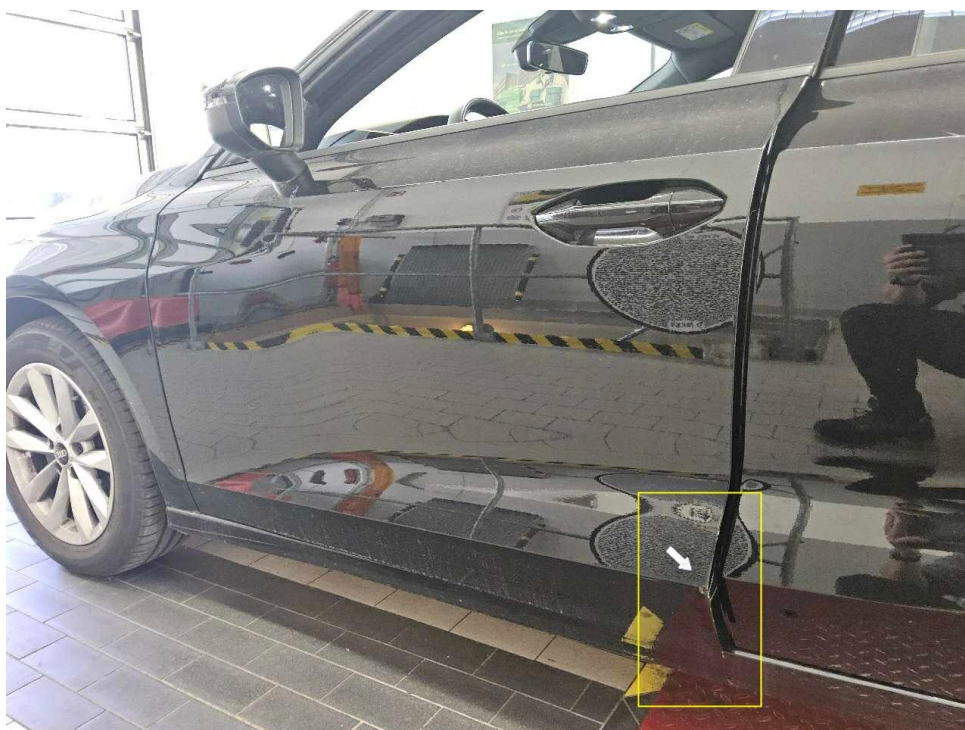
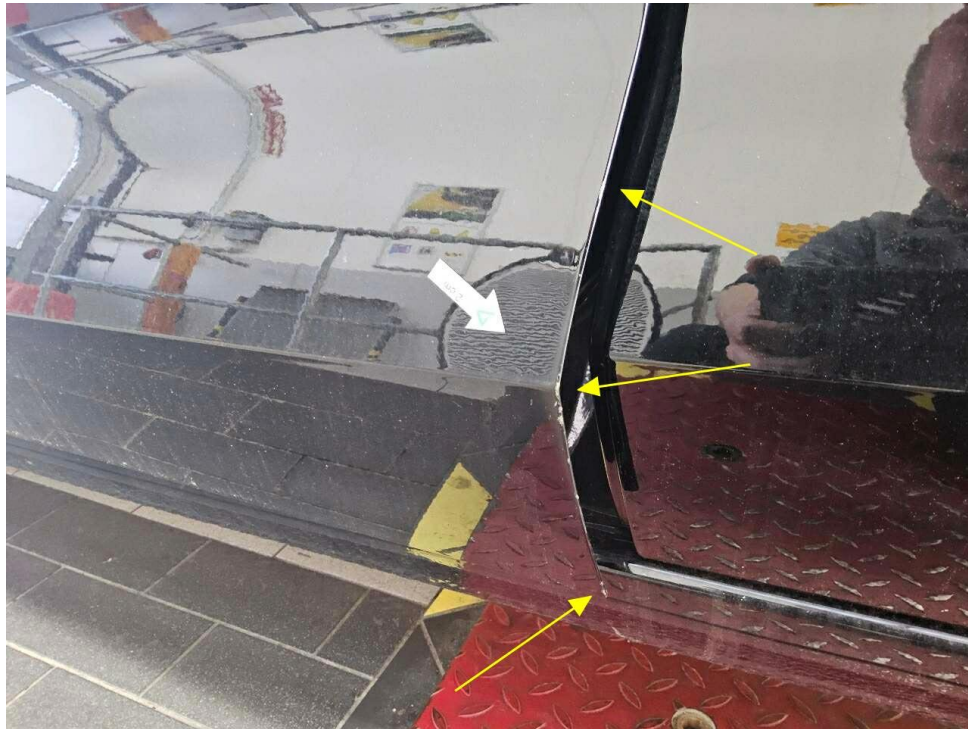
Bild 18 : Tür vorne links Kante, zerkratzt

Bild 19 : Tür vorne links Kante, zerkratzt
