## Bewertungsgutachten / Rechen Daten

**Kennzeichen**                      **DD KT168E**                                      **FIN**                      **KNARM81HDN5064445**

## Bewertungsgutachten

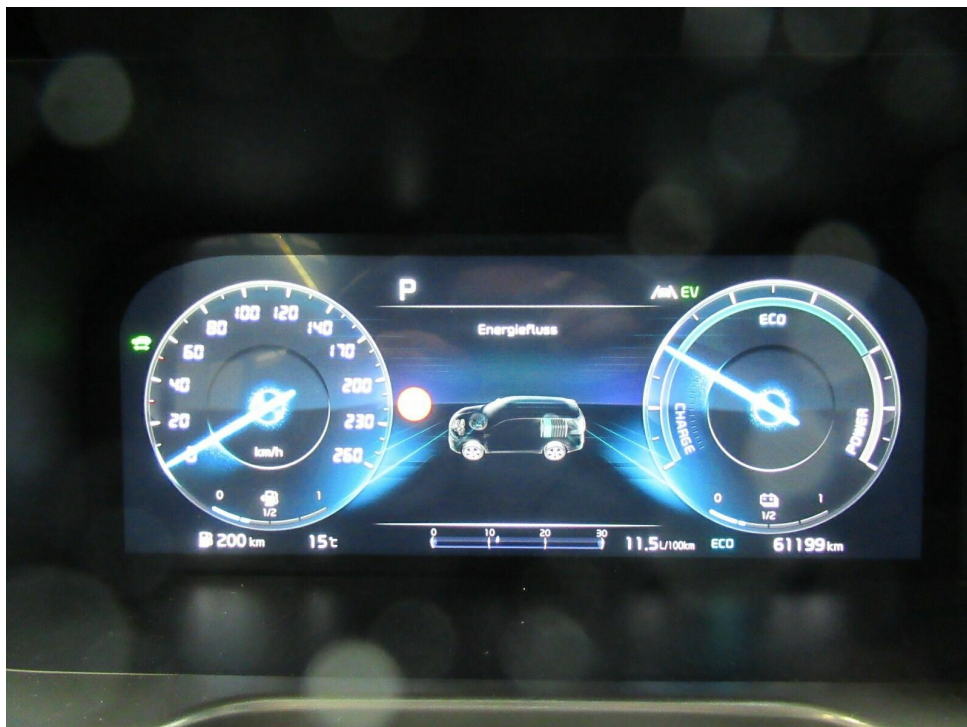
Bild 4 : Kombiinstrument (betriebsbereit) mit Km-Stand

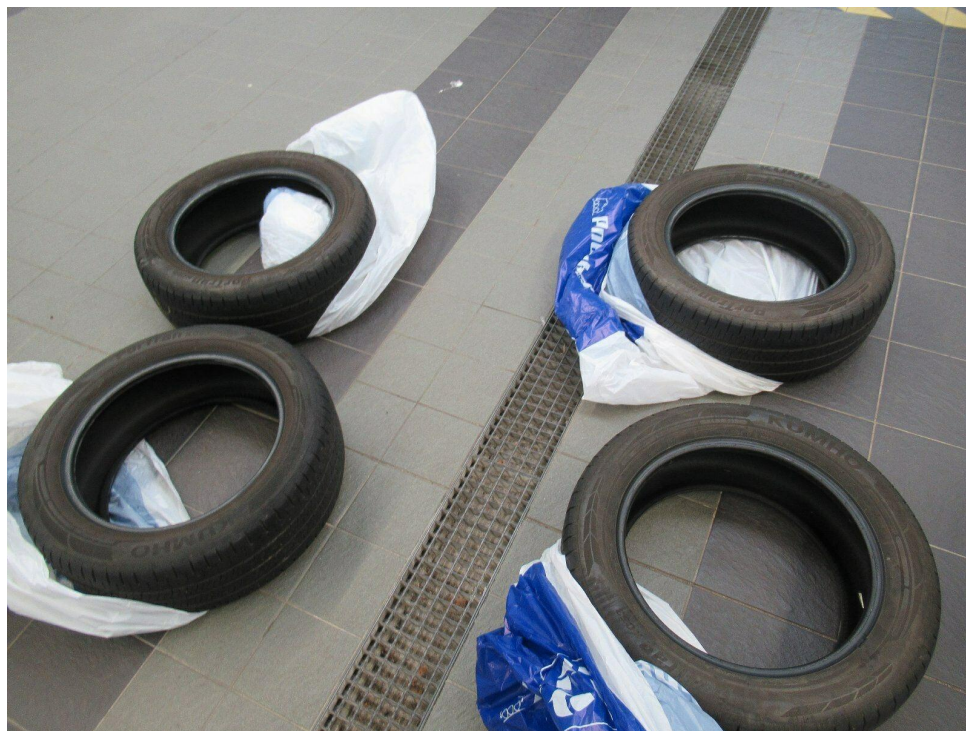
Bild 6 : Zusätzlicher Radsatz (Profil erkennbar)  
Reifen der Erstausrüstung des Fahrzeuges

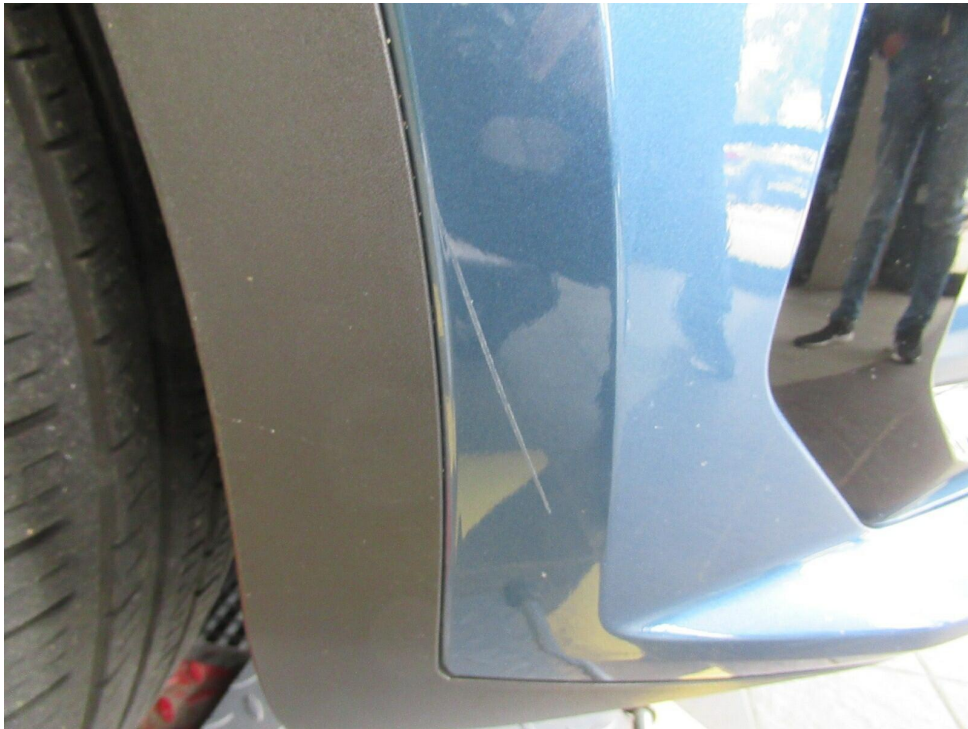
Bild 8 : Stoßfänger vorn rechts

Bild 9 : Stoßfänger vorn rechts

| Bezeichnung des Schadens / Rep.-Weg | Rep.Kost<br>brutto | Anrechn. | Minderwert<br>brutto |
|--|---|---|---|
| 11. Stoßfänger vorne Lackierung,<br>verschrammt, lackieren mit Lackaufbau | 691 | anteilig | -364 |

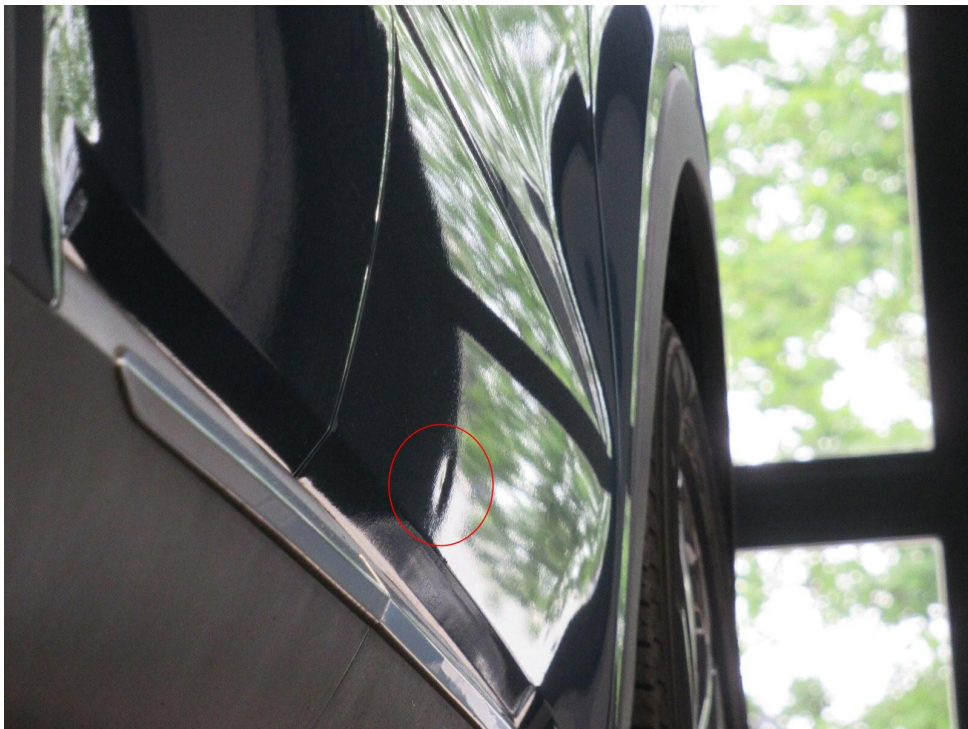
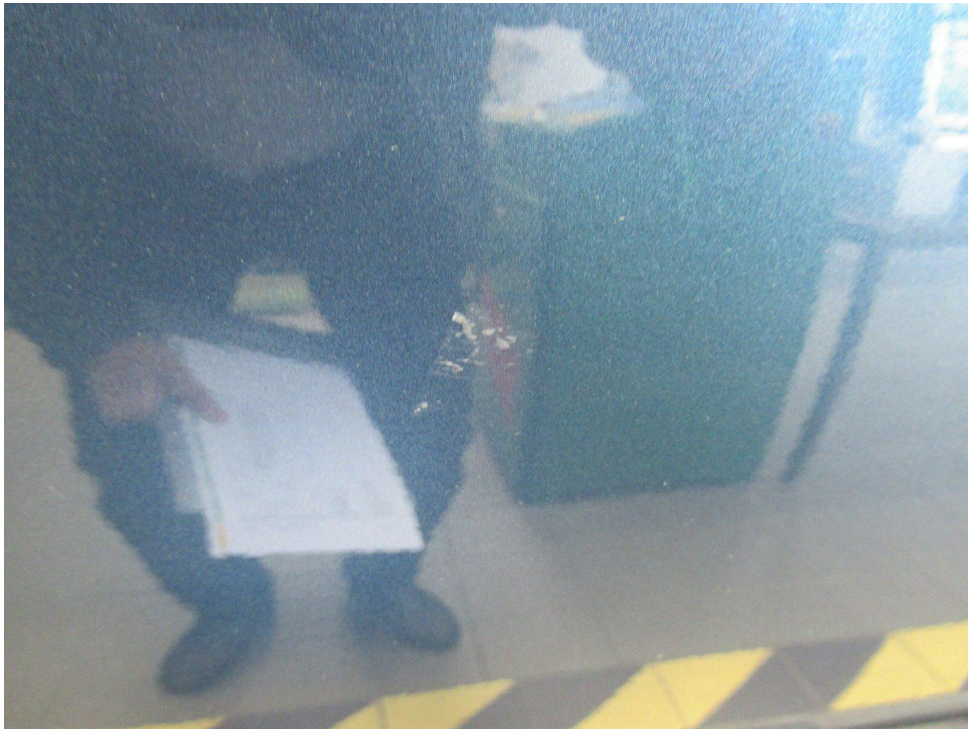
Bild 10 : Tür vorn rechts

Bild 11 : Tür vorn rechts

| Bezeichnung des Schadens / Rep.-Weg | Rep.Kost<br>brutto | Anrechn. | Minderwert<br>brutto |
|--|---|---|---|
| 8. Tür vorne rechts, eingedellt, instandsetzen<br>und lackieren mit Lackaufbau | 697 | anteilig | -367 |

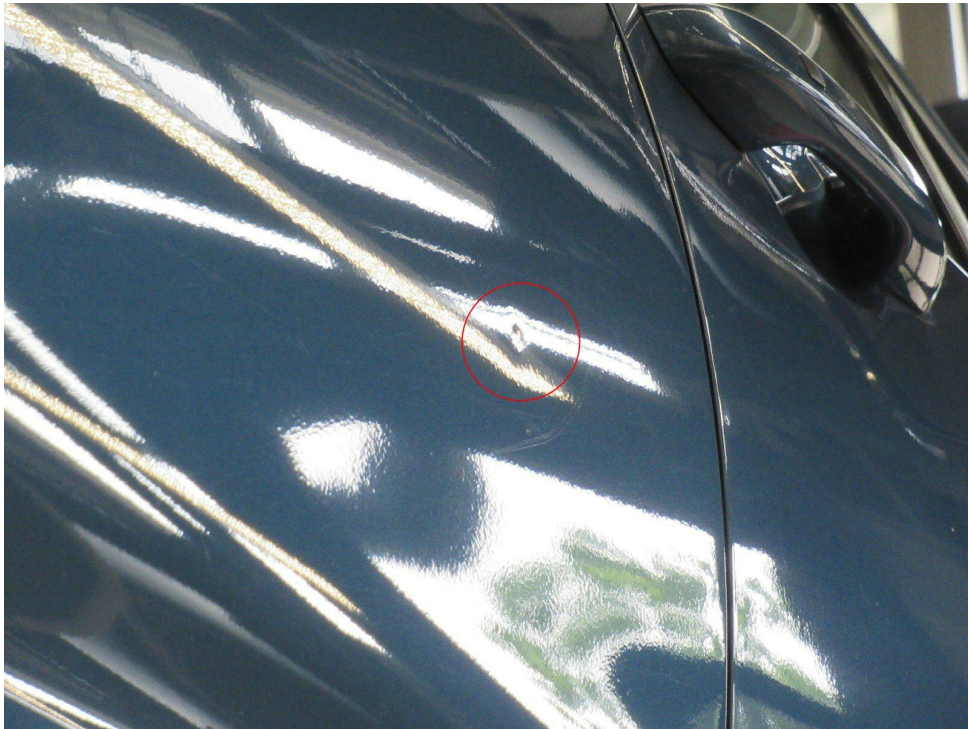
Bild 12 : Tür hinten rechts

Bild 13 : Tür hinten rechts

| Bezeichnung des Schadens / Rep.-Weg | Rep.Kost<br>brutto | Anrechn. | Minderwert<br>brutto |
|--|---|---|---|
| 6. Tür hinten rechts, eingedellt, instandsetzen<br>und lackieren mit Lackaufbau | 584 | anteilig | -308 |

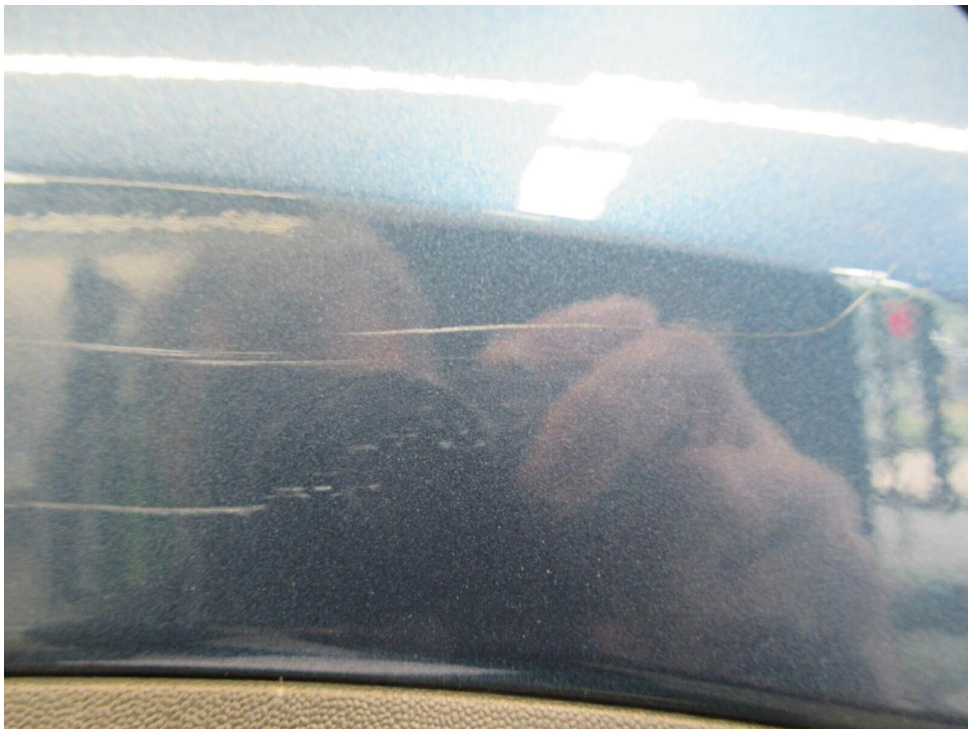
Bild 14 : Seitenwand rechts

Bild 15 : Seitenwand rechts

| Bezeichnung des Schadens / Rep.-Weg | Rep.Kost<br>brutto | Anrechn. | Minderwert<br>brutto |
|--|---|---|---|
| 4. Seitenteil hinten rechts Lackierung,<br>verschrammt, lackieren mit Lackaufbau | 650 | voll | -650 |

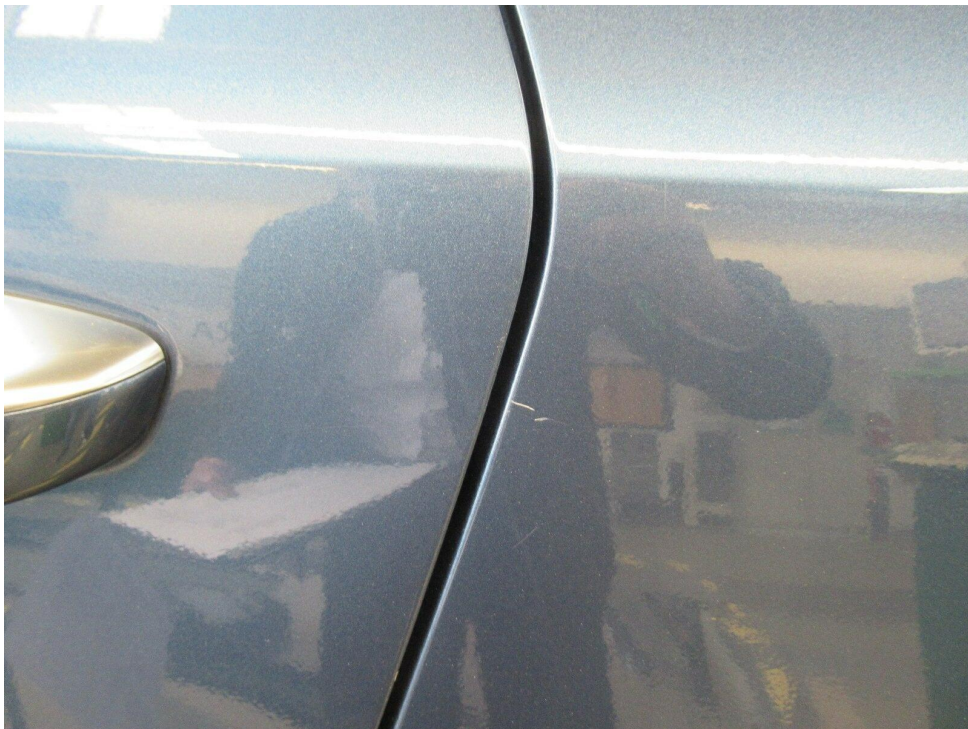
Bild 16 : Seitenwand links

| Bezeichnung des Schadens / Rep.-Weg | Rep.Kost<br>brutto | Anrechn. | Minderwert<br>brutto |
|--|---|---|---|
| 5. Seitenteil hinten links Lackierung,<br>verschrammt, lackieren mit Lackaufbau | 650 | anteilig | -342 |

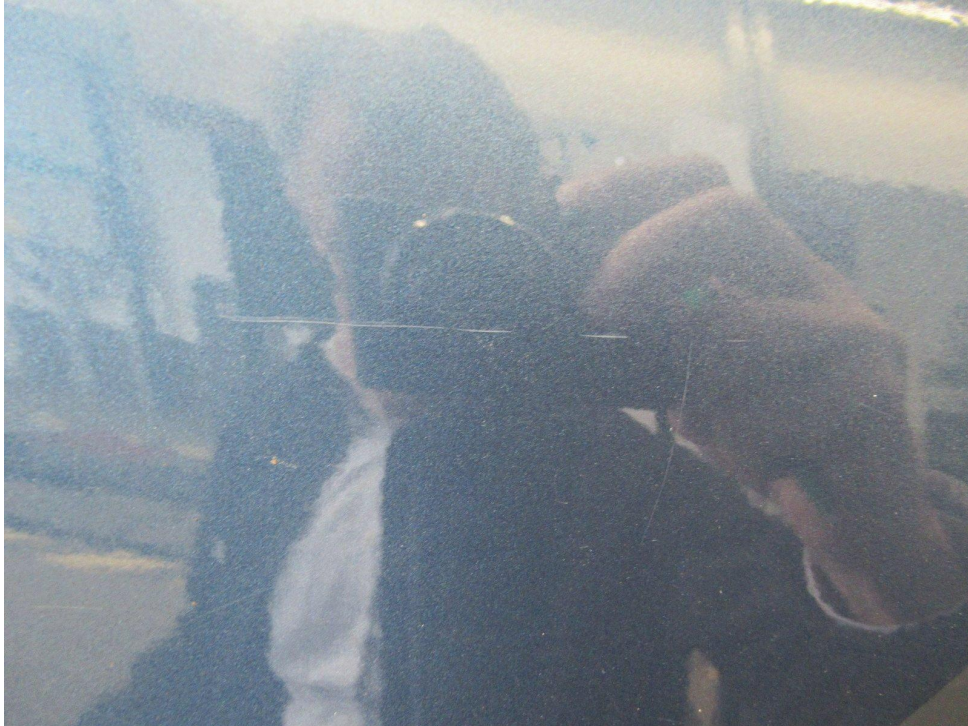
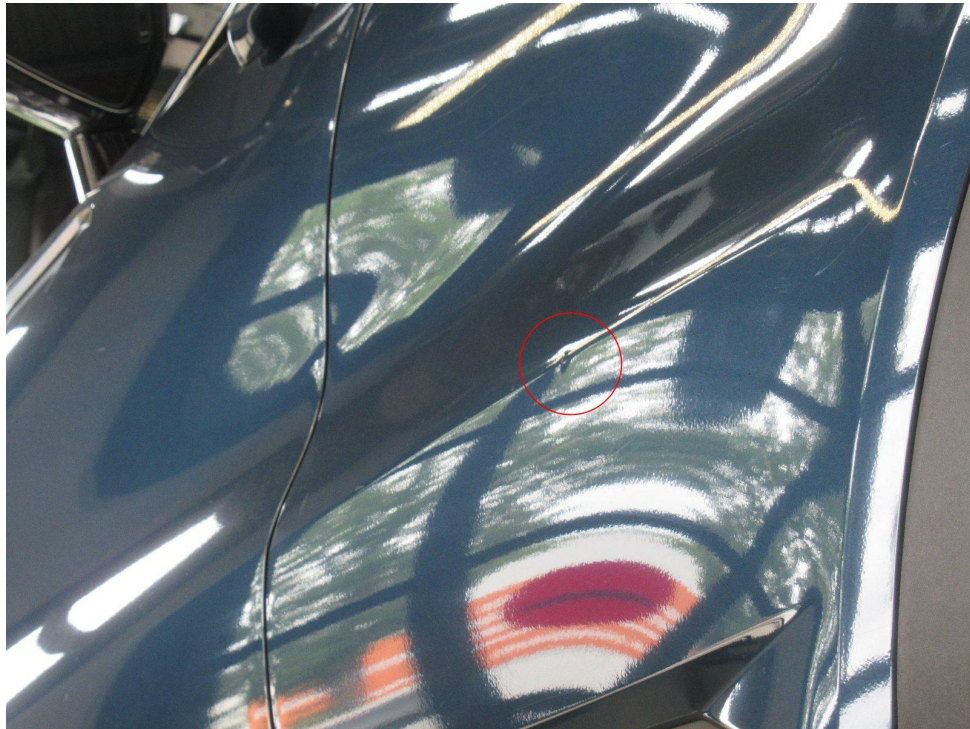
Bild 17 : Tür hinten links

Bild 18 : Tür hinten links

Bild 19 : Tür hinten links

| Bezeichnung des Schadens / Rep.-Weg | Rep.Kost<br>brutto | Anrechn. | Minderwert<br>brutto |
|--|---|---|---|
| 7. Tür hinten links, eingedellt, instandsetzen<br>und lackieren mit Lackaufbau | 584 | anteilig | -308 |

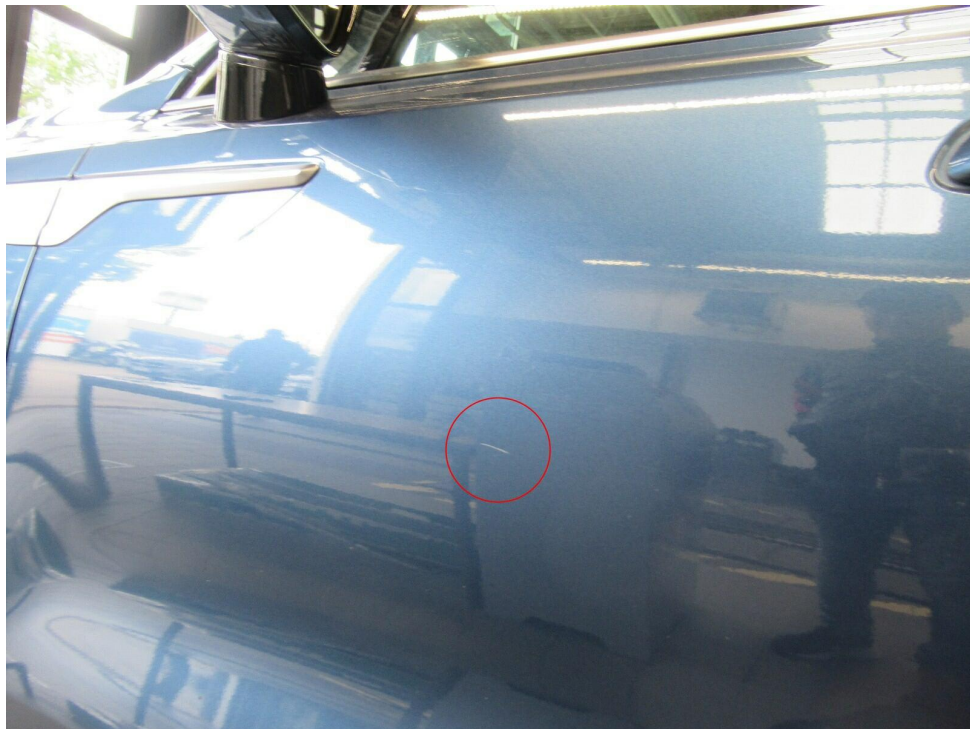
Bild 20 : Tür vorn links

| Bezeichnung des Schadens / Rep.-Weg | Rep.Kost<br>brutto | Anrechn. | Minderwert<br>brutto |
|--|---|---|---|
| 9. Tür vorne links Lackierung, verschrammt,<br>lackieren mit Lackaufbau | 666 | anteilig | -351 |

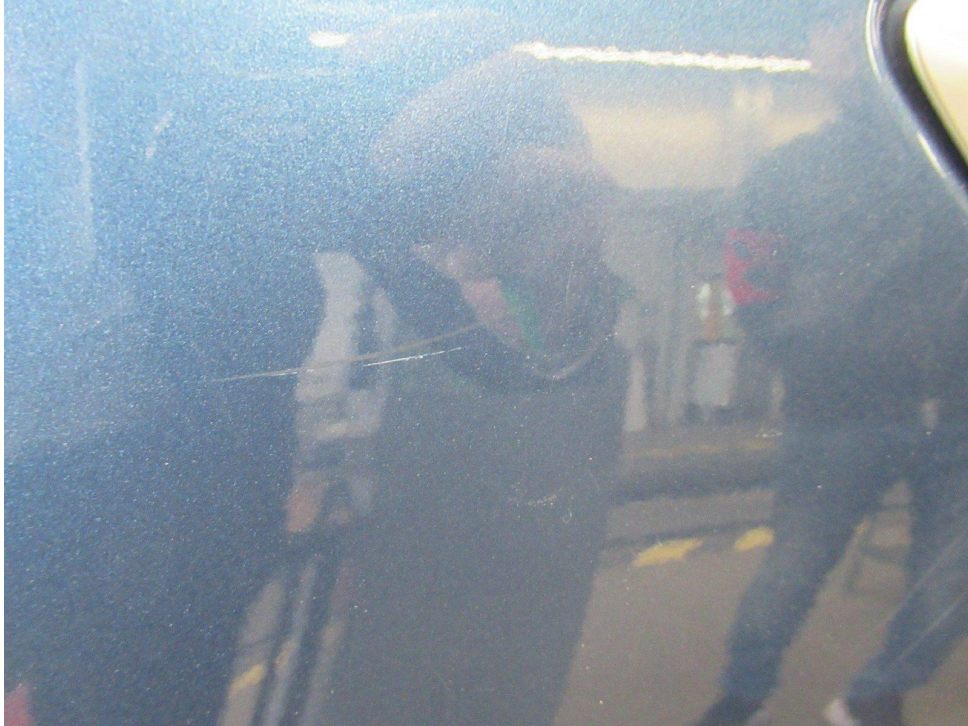
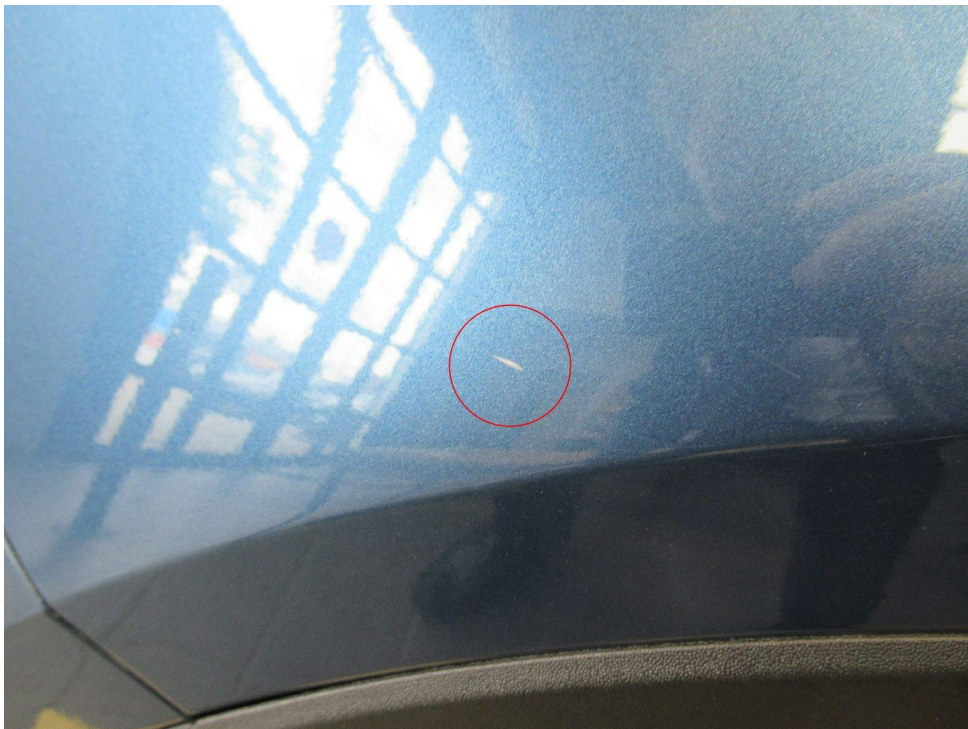
Bild 21 : Kotflügel links

Bild 22 : Kotflügel links

| Bezeichnung des Schadens / Rep.-Weg | Rep.Kost<br>brutto | Anrechn. | Minderwert<br>brutto |
|--|---|---|---|
| 10. Kotflügel vorne links Lackierung,<br>verschrammt, smart repair | 62 | voll | -62 |

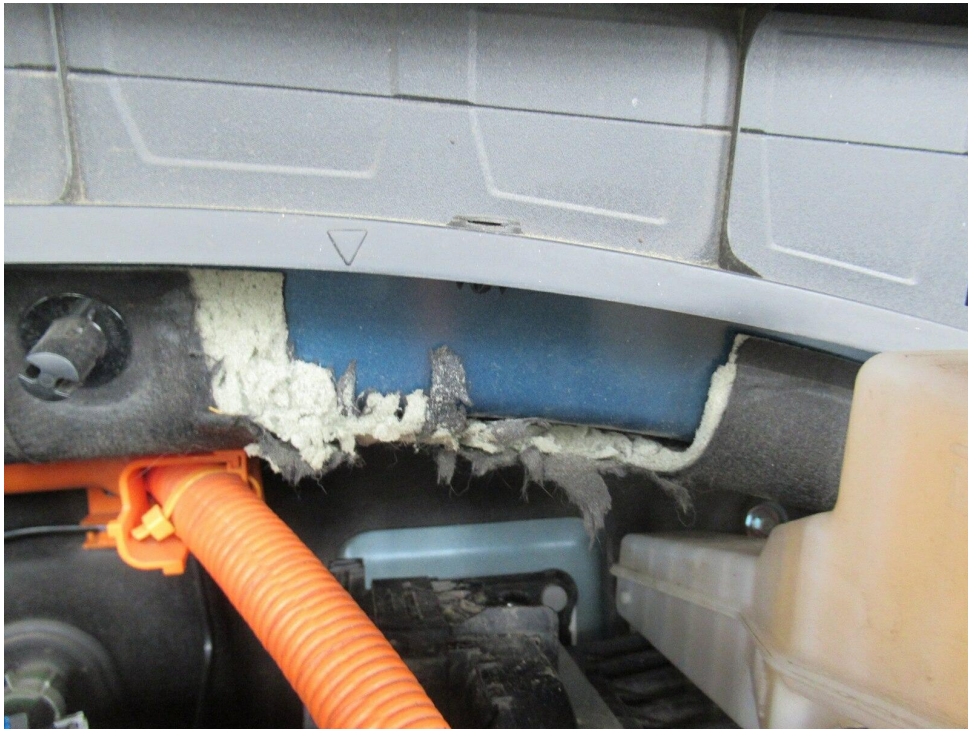
Bild 23 : Stirwandisolierung

| Bezeichnung des Schadens / Rep.-Weg | Rep.Kost<br>brutto | Anrechn. | Minderwert<br>brutto |
|--|---|---|---|
| 2. Marderschaden an Stirnwandisolierung, | 276 | voll | -276 |

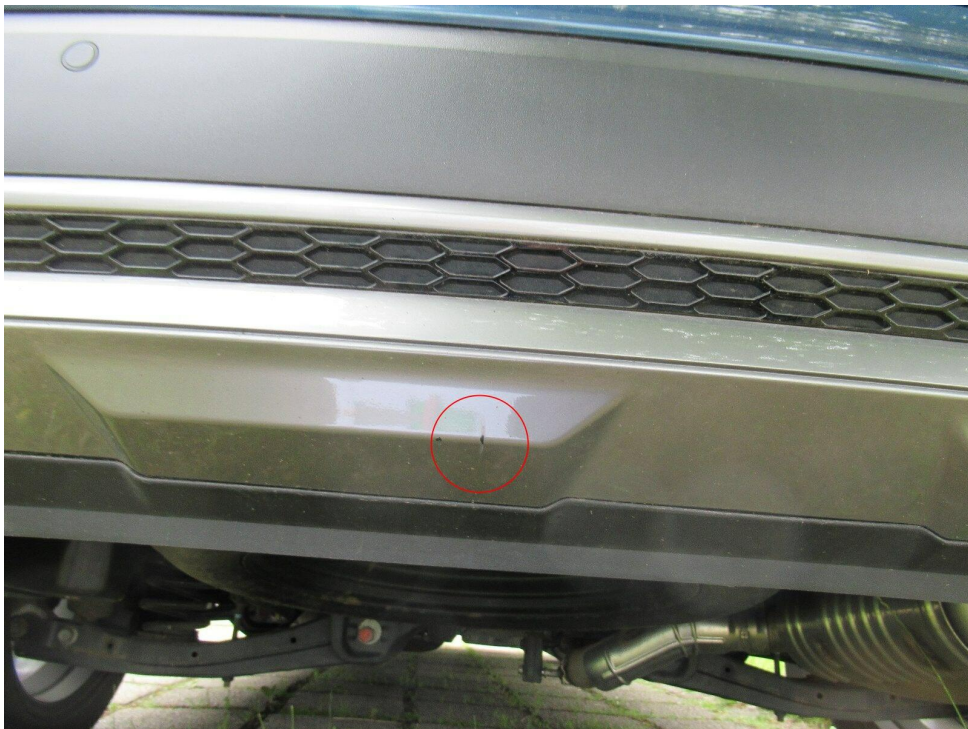
Bild 24 : Heckschürze

| Bezeichnung des Schadens / Rep.-Weg | Rep.Kost<br>brutto | Anrechn. | Minderwert<br>brutto |
|--|---|---|---|
| 1. Stoßfängerblende hinten verschrammt, | 280 | anteilig | -148 |
