# Zustandsbericht

Protokollnummer: 45491359  
Auftrags-Nr / Referenz: 52417609  
Besichtigungsdatum: 18.05.2026

| Hersteller / Modell | Volvo XC60 B4 B Plus Dark | | |
| Kennzeichen | STD-SK 646 | Fahrgestellnummer | LYVUZK9V3RB795448 |

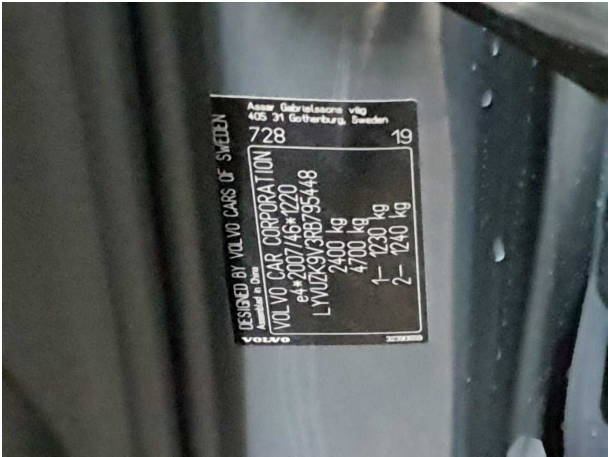
Abbildung 7: FIN

- Die Fahrzeug-Identifizierungsnummer (FIN) wurde am Fahrzeug abgelesen und die Übereinstimmung im Verlauf der Besichtigung durch den Unterzeichner mit den vorgelegten Unterlagen festgestellt.

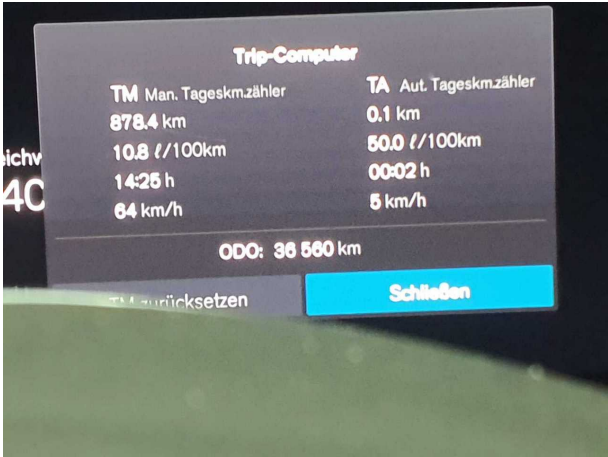
Abbildung 10: Laufleistung

| Erstzulassung | 08.04.2024 | Laufleistung (abgelesen) | 36.560 km |

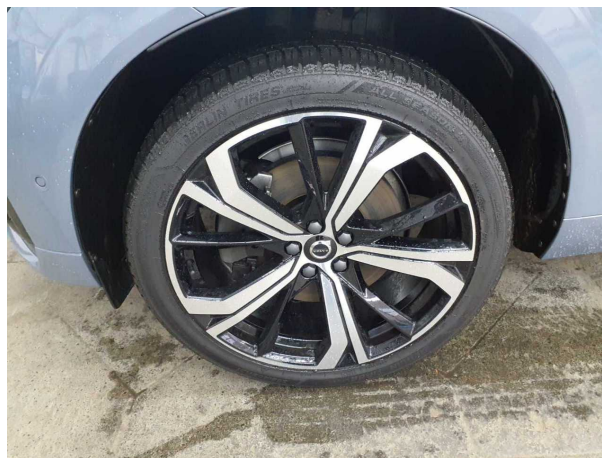
**Abbildung 14:** Montierte Bereifung

| Achse | Reifengröße | Reifentyp | Hersteller | Profiltiefe | Verkehrstauglichkeit |
|---|---|---|---|---|---|
| 1 | 255/40 R21 102Y | Ganzjahresreifen auf Leichtmetall | Sonstige | 5mm / 5mm | i.O. |
| 2 | 255/40 R21 102Y | Ganzjahresreifen auf Leichtmetall | Sonstige | 6mm / 6mm | i.O. |
