## Zustandsbericht

| Berichtsnummer : | 0000000930523-DE968 | | |

#### Audi Q8 e-tron (GEG)(11.2022->) 55 quattro advanced

| Erstzulassung / Baujahr: | 11.04.2024 / 2024 | Besichtigungsdatum/-ort: | 08.07.2026 80538 München |

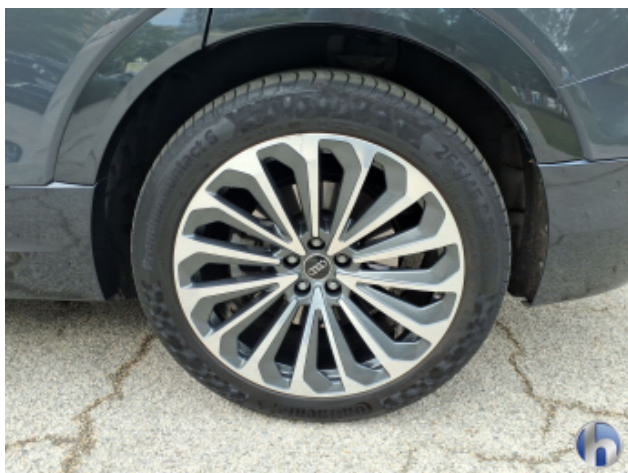
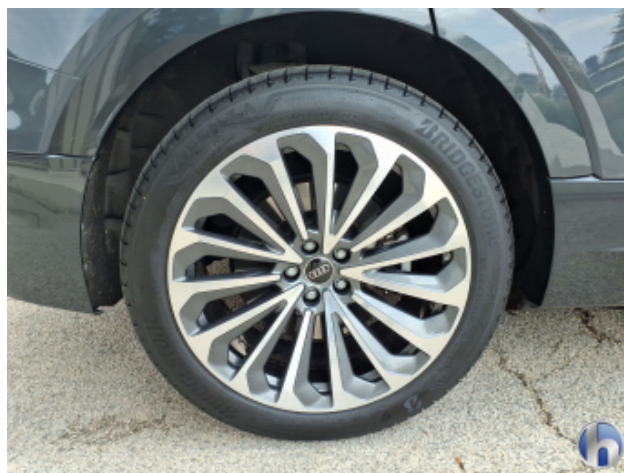
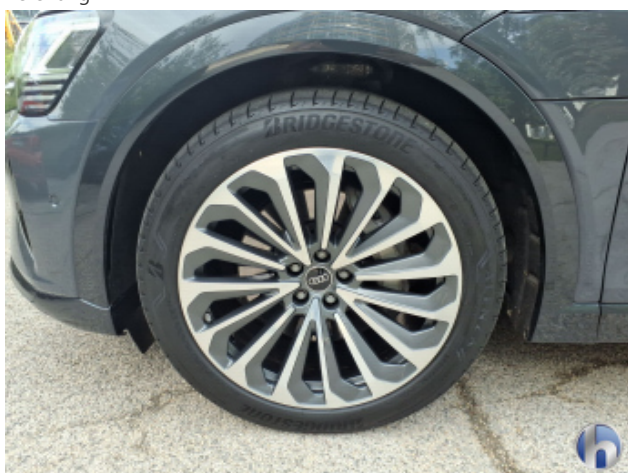
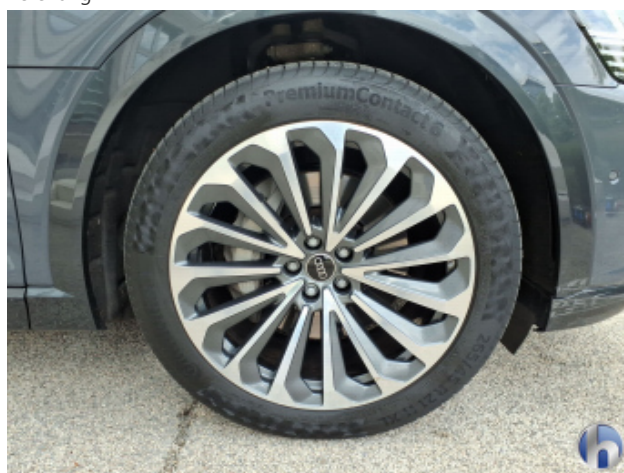
Bereifung

| | Sommerreifen | Aluminium original |
|---|---|---|
| 1. Achse - links / Zust. | <b>Bridgestone</b> | <b>265/45/R21/108H 6 mm</b> |
| 1. Achse - rechts / Zust. | <b>Bridgestone</b> | <b>265/45/R21/108H 6 mm</b> |
| 2. Achse - links / Zust. | <b>Bridgestone</b> | <b>265/45/R21/108H 6 mm</b> |
| 2. Achse - rechts / Zust. | <b>Bridgestone</b> | <b>265/45/R21/108H 6 mm</b> |
| Verkehrssicherheit: | <b>Verkehrssicher</b> | |

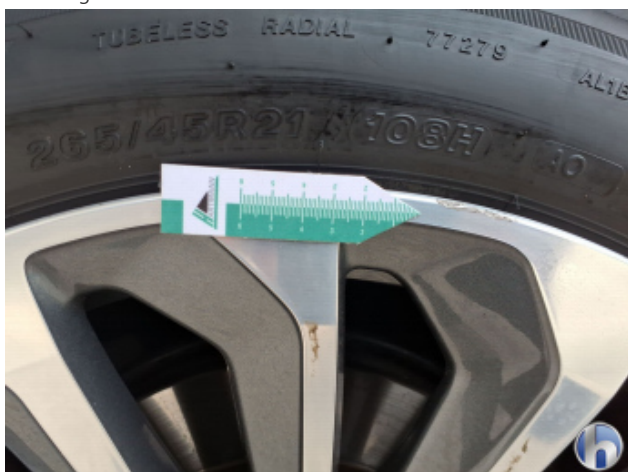
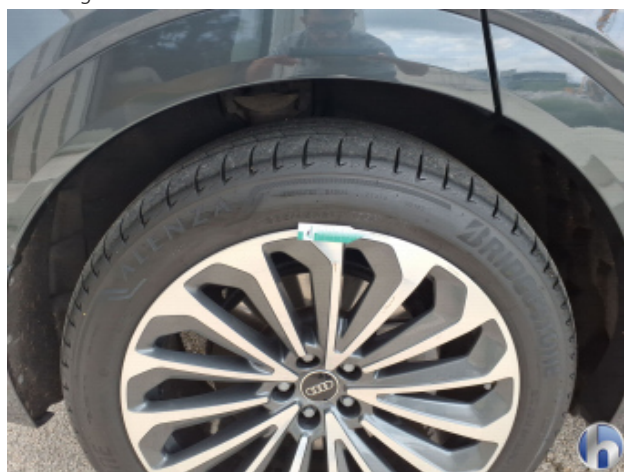
| | Bauteil | Schaden | Rep.-Art |
|---|---|---|---|
| 1. | Felge Hinten - Rechts | Kratzer | Smart Repair |

1. Felge Hinten - Rechts  
Kratzer - Smart Repair

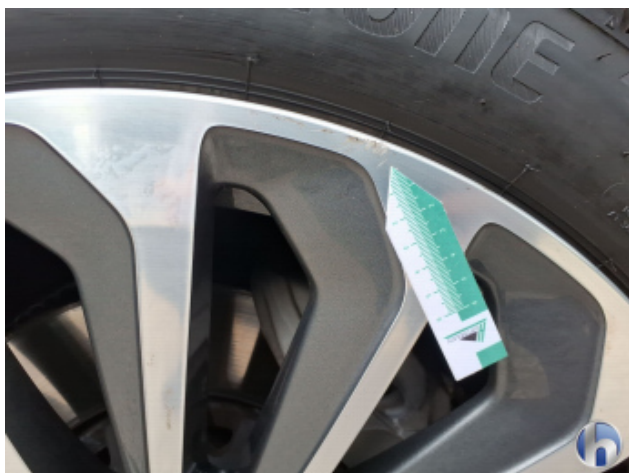
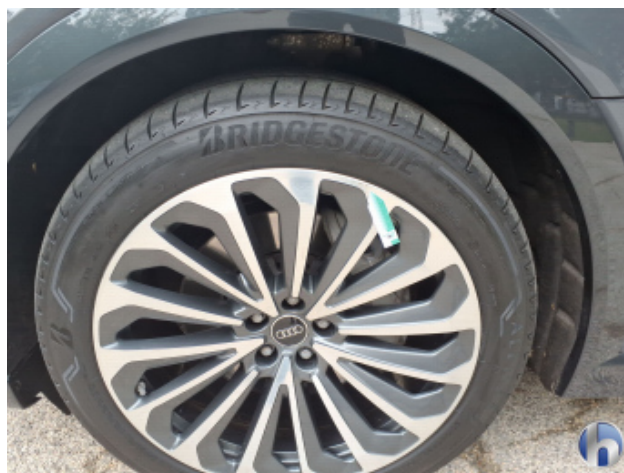
| | Bauteil | Schaden | Rep.-Art |
|---|---|---|---|
| 2. | Felge Vorne - Links | Kratzer | Smart Repair |

2. Felge Vorne - Links  
Kratzer - Smart Repair

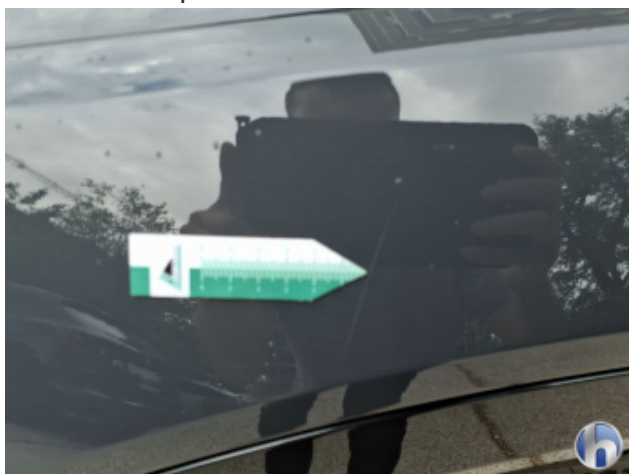
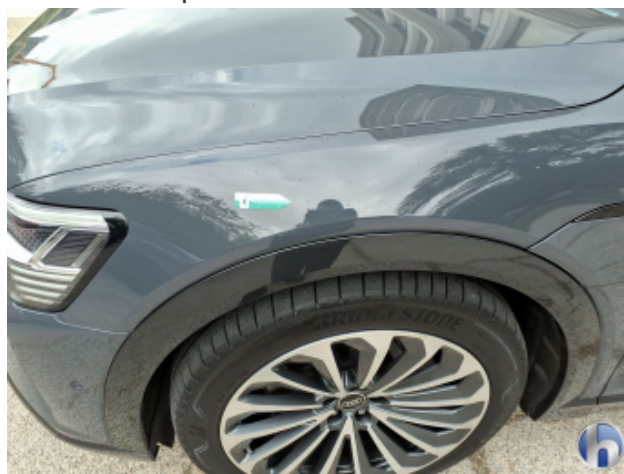
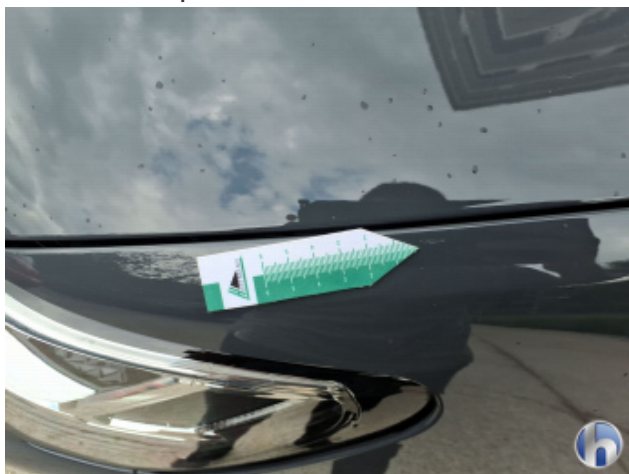
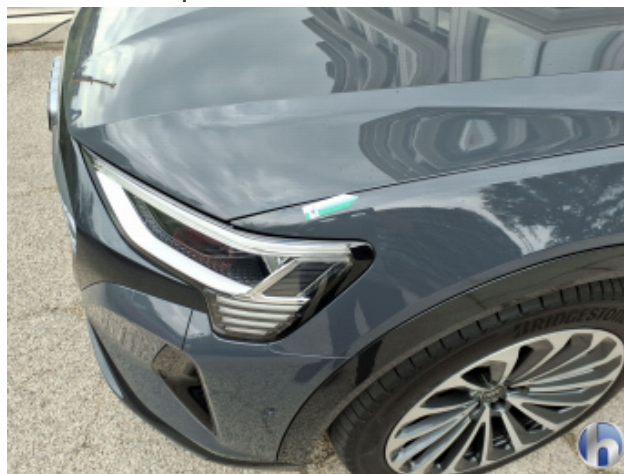
| | Bauteil | Schaden | Rep.-Art |
|---|---|---|---|
| 3. | Kotflügel Vorne - Links | Kratzer | Smart Repair |

3. Kotflügel Vorne - Links  
Kratzer - Smart Repair

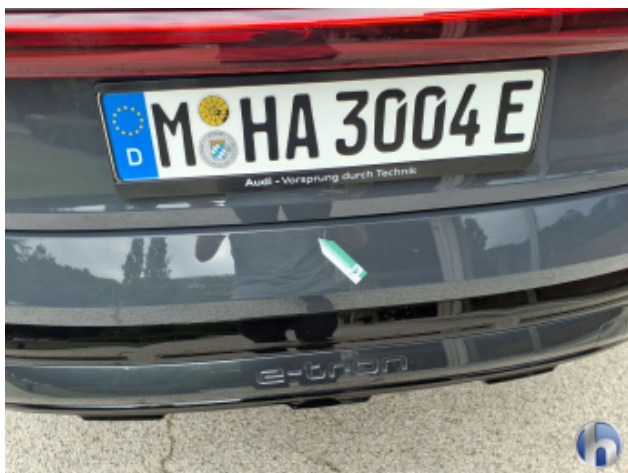
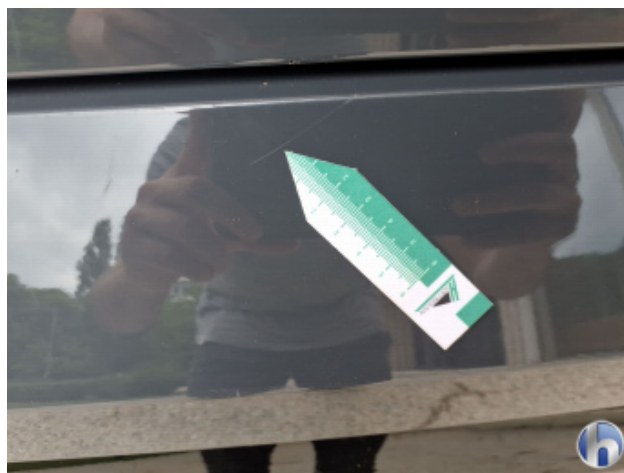
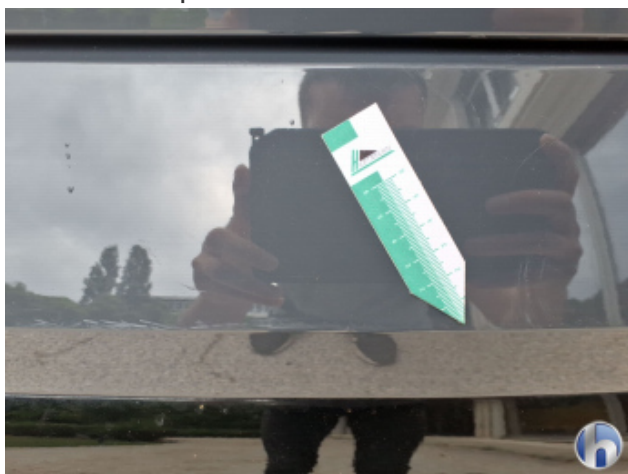
| | Bauteil | Schaden | Rep.-Art |
|---|---|---|---|
| 4. | Stoßfänger Hinten | Kratzer | Smart Repair |

4. Stoßfänger Hinten  
Kratzer - Smart Repair

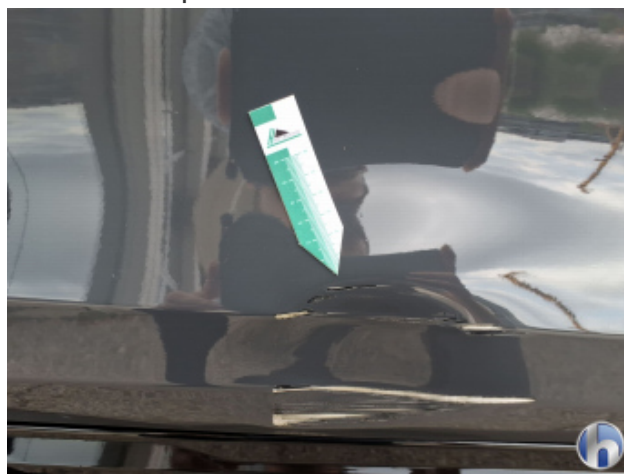
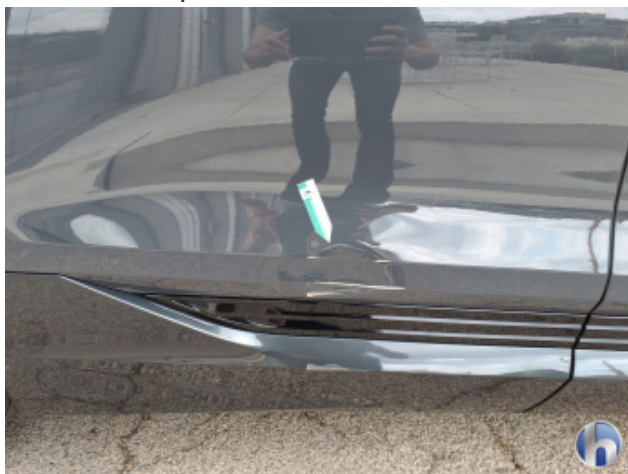
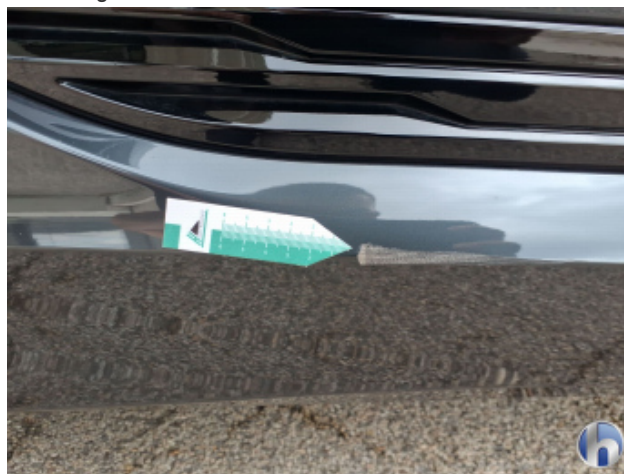
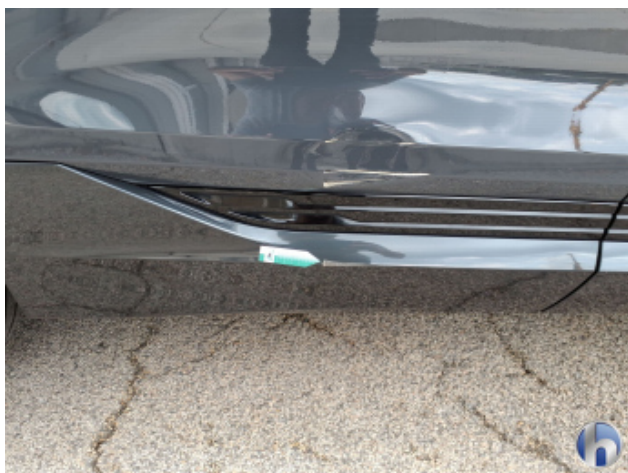
| | Bauteil | Schaden | Rep.-Art |
|---|---|---|---|
| 5. | Tür Hinten - Rechts | Beschädigt | Instandsetzen und Lackieren |

5. Tür Hinten - Rechts  
Beschädigt - Instandsetzen und Lackieren

5. Tür Hinten - Rechts  
**Beschädigt - Instandsetzen und Lackieren**

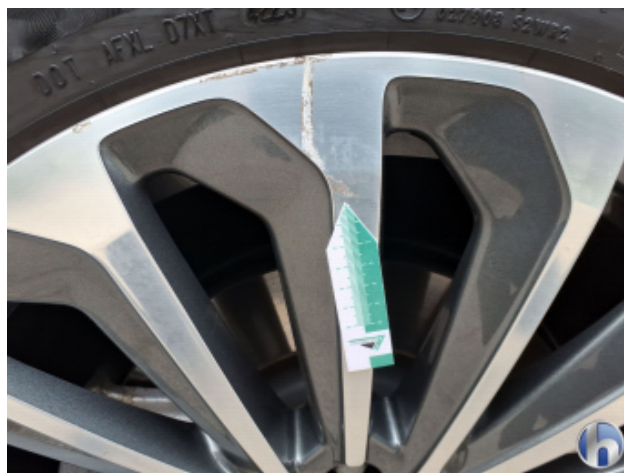
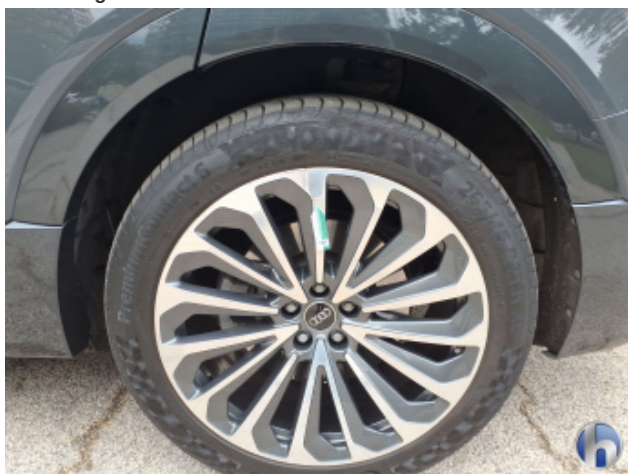
| | Bauteil | Schaden | Rep.-Art |
|---|---|---|---|
| 6. | Felge Hinten - Links | Kratzer | Smart Repair |

6. Felge Hinten - Links  
**Kratzer - Smart Repair**

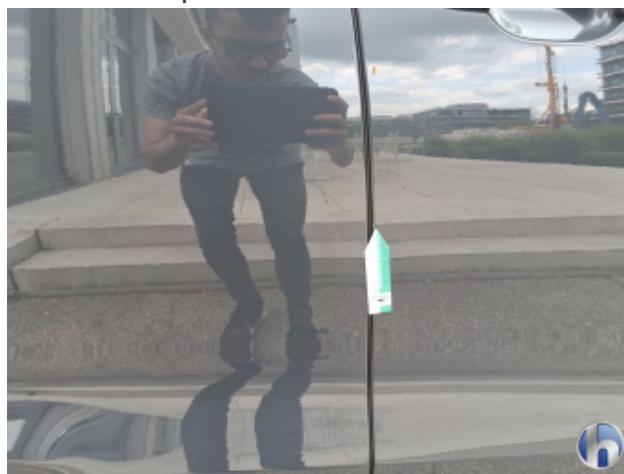
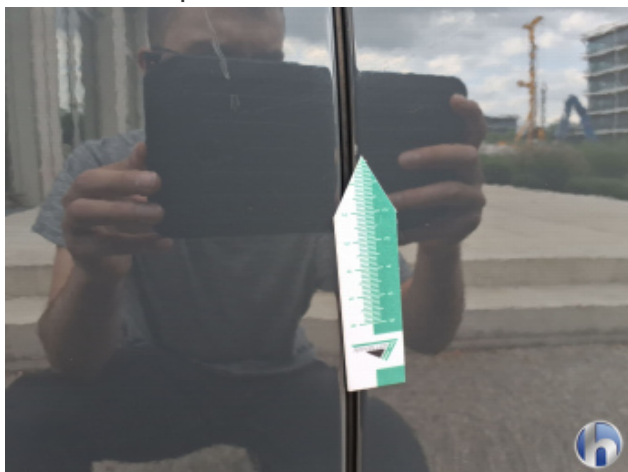
| | Bauteil | Schaden | Rep.-Art |
|---|---|---|---|
| 7. | Tür Vorne - Rechts | Kratzer | Smart Repair |

7. Tür Vorne - Rechts  
**Kratzer - Smart Repair**

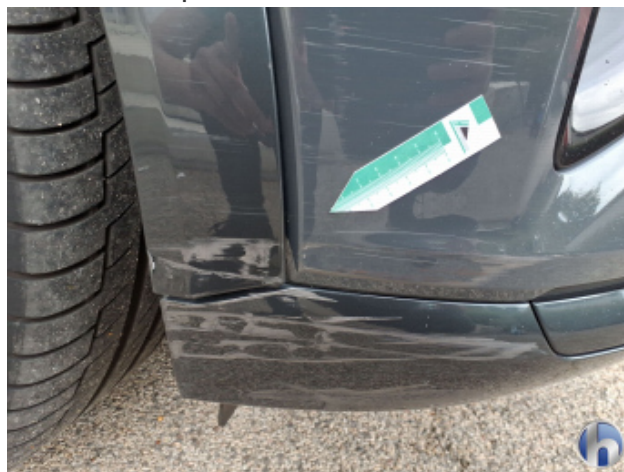
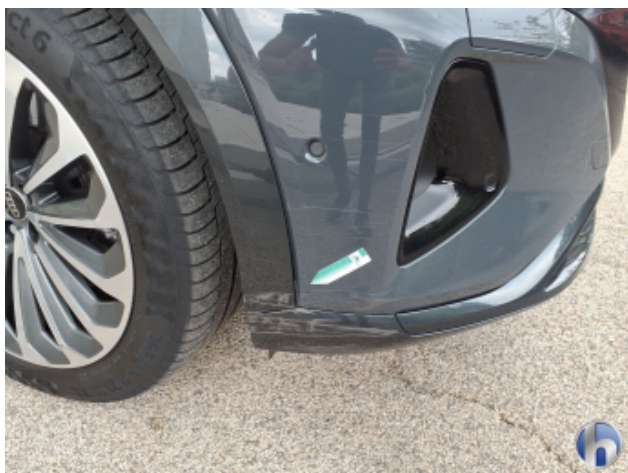
| | Bauteil | Schaden | Rep.-Art |
|---|---|---|---|
| 8. | Stoßfänger Vorne | Beschädigt | Instandsetzen und Lackieren |

8. Stoßfänger Vorne  
**Beschädigt - Instandsetzen und Lackieren**

8. Stoßfänger Vorne  
Beschädigt - Instandsetzen und Lackieren

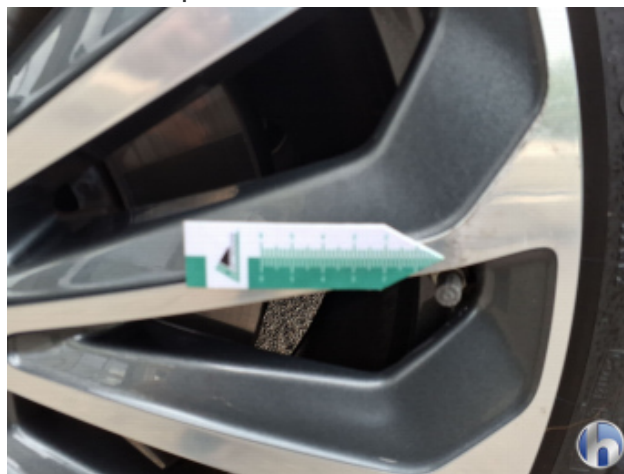
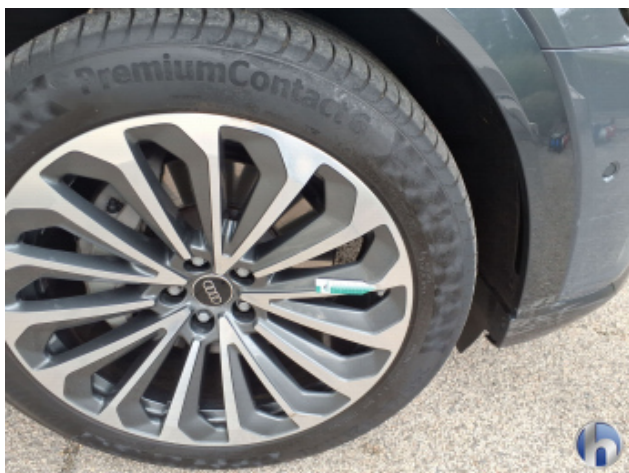
| | Bauteil | Schaden | Rep.-Art |
|---|---|---|---|
| 10. | Felge Vorne - Rechts | Kratzer | Smart Repair |

10. Felge Vorne - Rechts  
Kratzer - Smart Repair

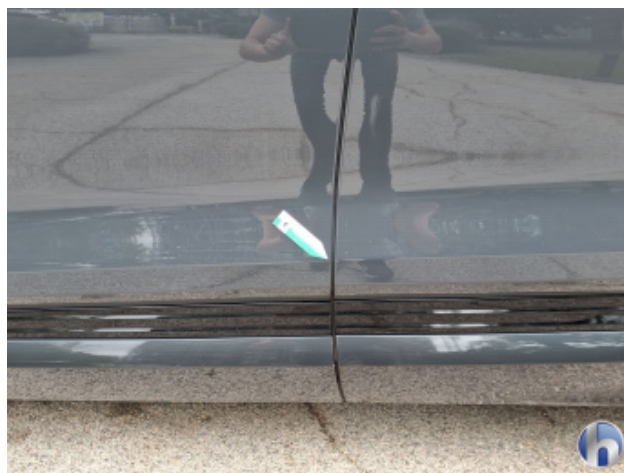
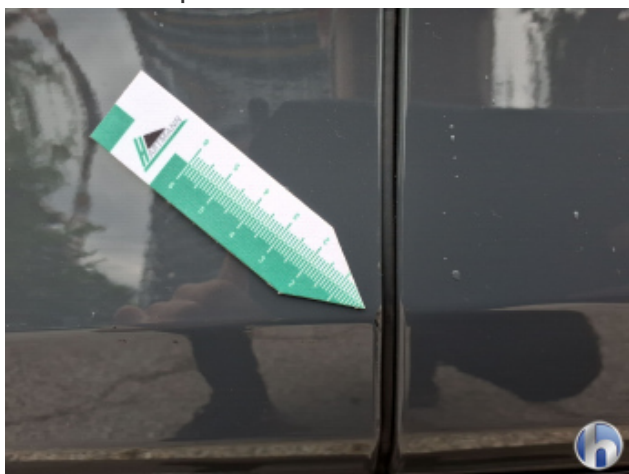
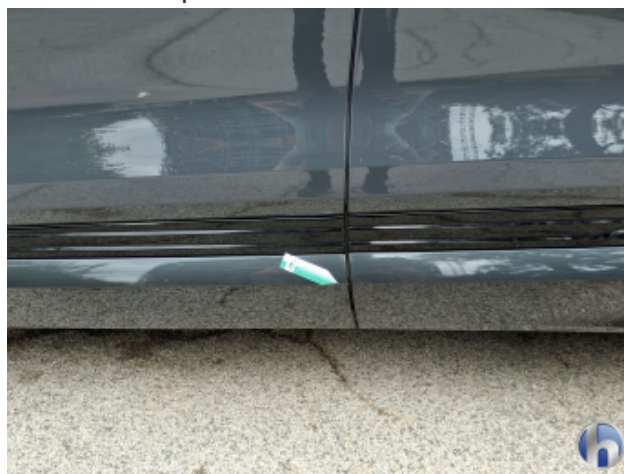
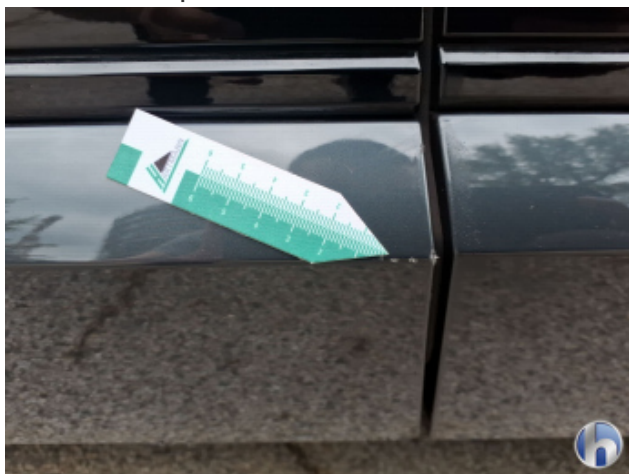
| | Bauteil | Schaden | Rep.-Art |
|---|---|---|---|
| 11. | Tür Vorne - Links | Kratzer | Smart Repair |

11. Tür Vorne - Links  
Kratzer - Smart Repair

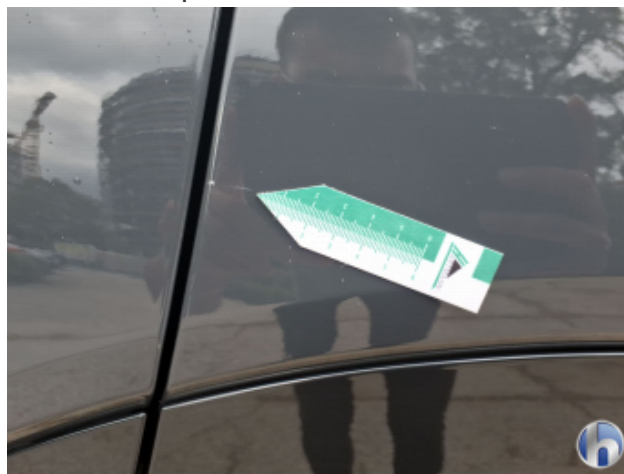
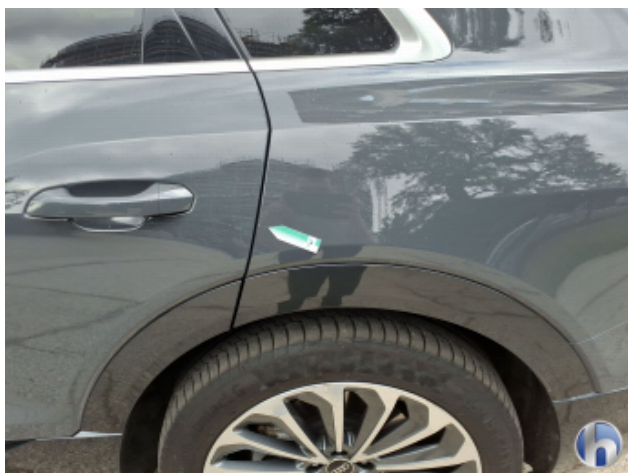
| | Bauteil | Schaden | Rep.-Art |
|---|---|---|---|
| 12. | Seitenwand - Hinten - Links | Kratzer | Smart Repair |

12. Seitenwand - Hinten - Links  
Kratzer - Smart Repair

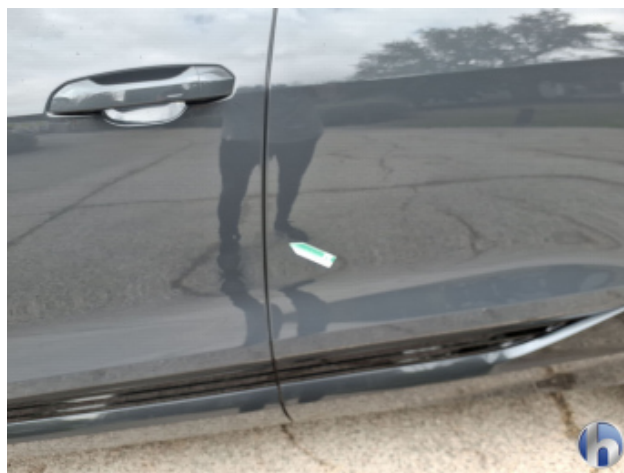
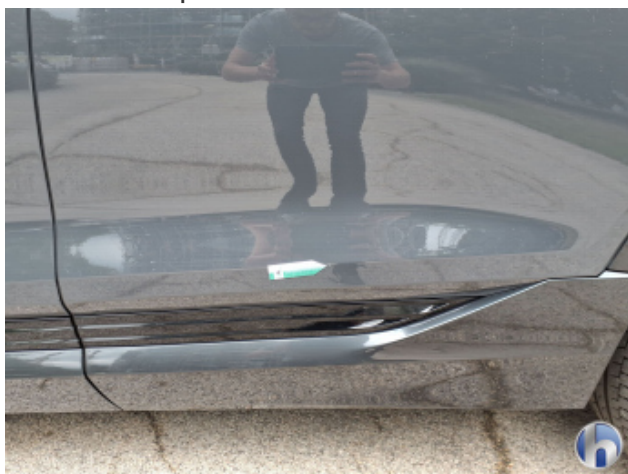
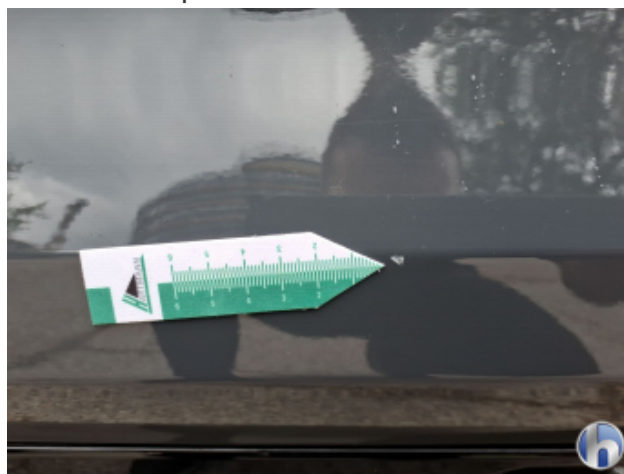
| | Bauteil | Schaden | Rep.-Art |
|---|---|---|---|
| 13. | Tür Hinten - Links | Kratzer | Smart Repair |

13. Tür Hinten - Links  
Kratzer - Smart Repair

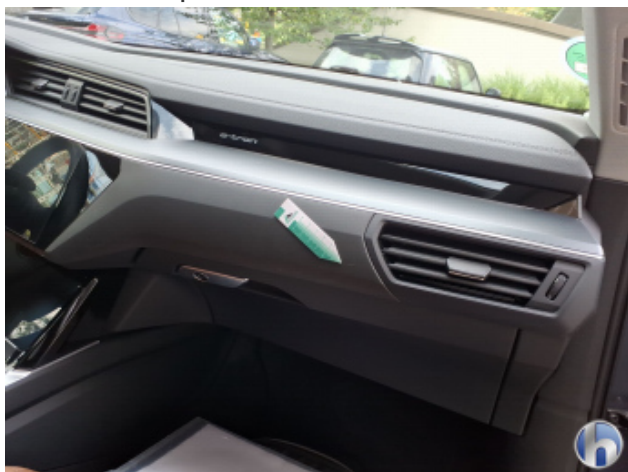
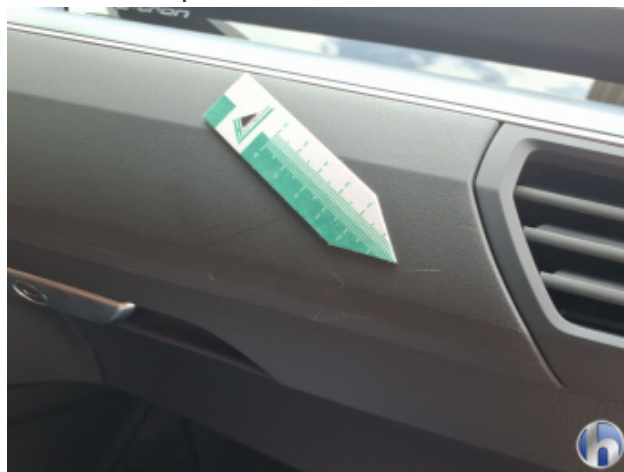
| | Bauteil | Schaden | Rep.-Art |
|---|---|---|---|
| 14. | Armaturenbrett | Kratzer | Smart Repair |

14. Armaturenbrett  
Kratzer - Smart Repair
