# Zustandsbericht / Minderwertgutachten

Erstzulassung	04.02.2022	Letzte Zulassung	04.02.2022
Fahrzeugart	PKW	Hersteller	AUDI
Typ / Verkaufsbez.	A4 Avant 35 TDI S tronic	Aufbauart	Limousine
Türen	5	Sitzplätze	5
Fahrzeug-Ident.-Nr.	WAUZZZF42NA018185	HSN / TSN	0588 / BPK
Schlüssel-Nr.	10114913	Km-Stand abgelesen	78213
Nächste HU §29 StVZO	02 / 2027	Energiequelle / Kraftstoff	Hybr.Diesel/E
Zylinderanzahl	/ Hybridantrieb	Leistung (kW)	120
Hubraum (ccm)	1968	Schadstoffklasse:	EURO6;WLTP;AP;PI/CI; M, N1 I
Antriebsart	Frontantrieb	Getriebe / Gänge	Automatik / 7
Felgen	Leichtmetall	Farbe	Grau
Polster / Farbe	Stoff / Schwarz

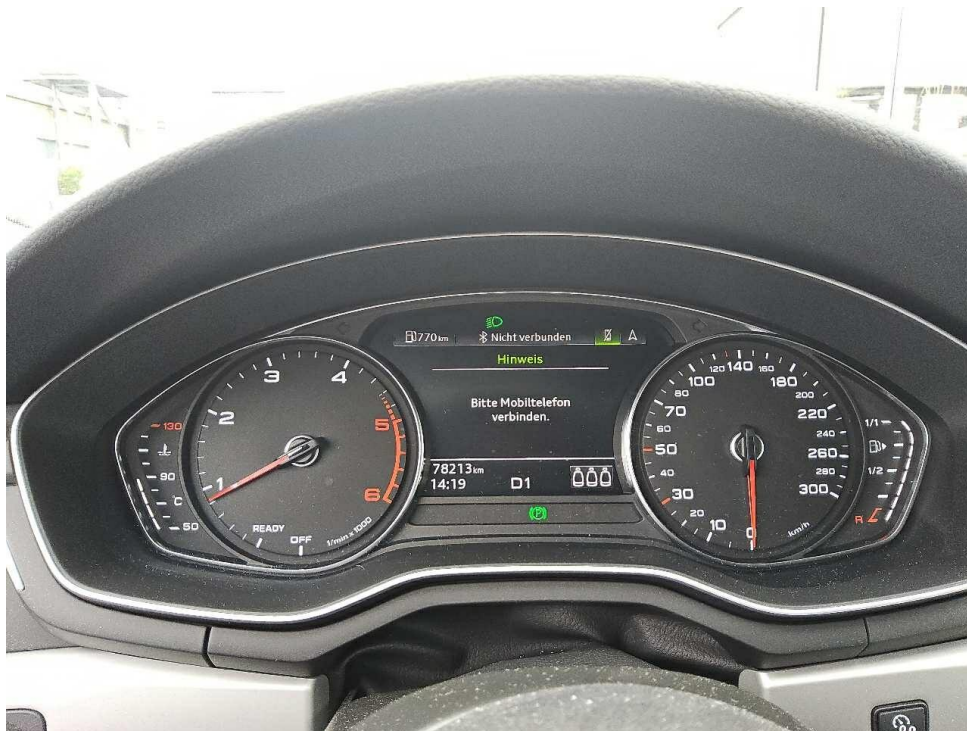
Bild 6 : Kombiinstrument (betriebsbereit) mit Km-Stand

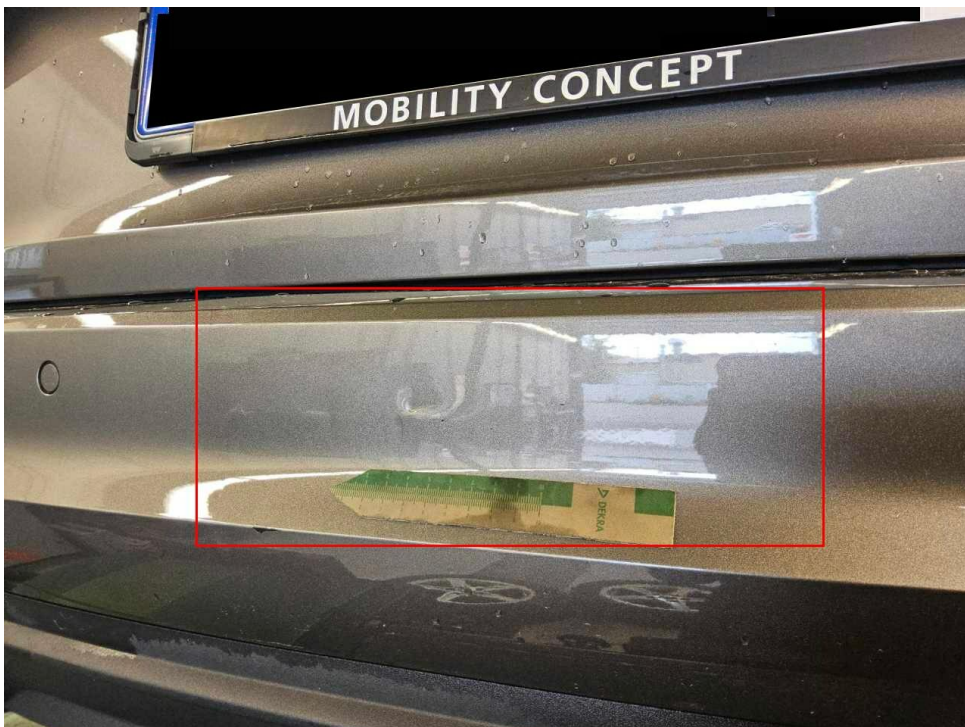
Bild 16 : Stoßfänger hinten, deformiert, erneuern

Bild 17 : Stoßfänger hinten, deformiert, erneuern

Bild 18 : Stoßfänger hinten, deformiert, erneuern

1. Alufelge vorne rechts, verschrammt, erneuern, erneuern (Bild 30, 31, 32)
2. Alufelge hinten rechts, verschrammt, erneuern, erneuern (Bild 33, 34)
3. Stoßfänger hinten, deformiert, erneuern, erneuern (Bild 16, 17, 18)
4. Heckschürze hinten unten, deformiert, erneuern, erneuern (Bild 14, 15)
5. Stoßfänger vorne, verschrammt, lackieren
6. Tür vorne rechts, deformiert, instandsetzen und lackieren mit Lackaufbau
7. Tür hinten rechts Lackierung, verschrammt, lackieren

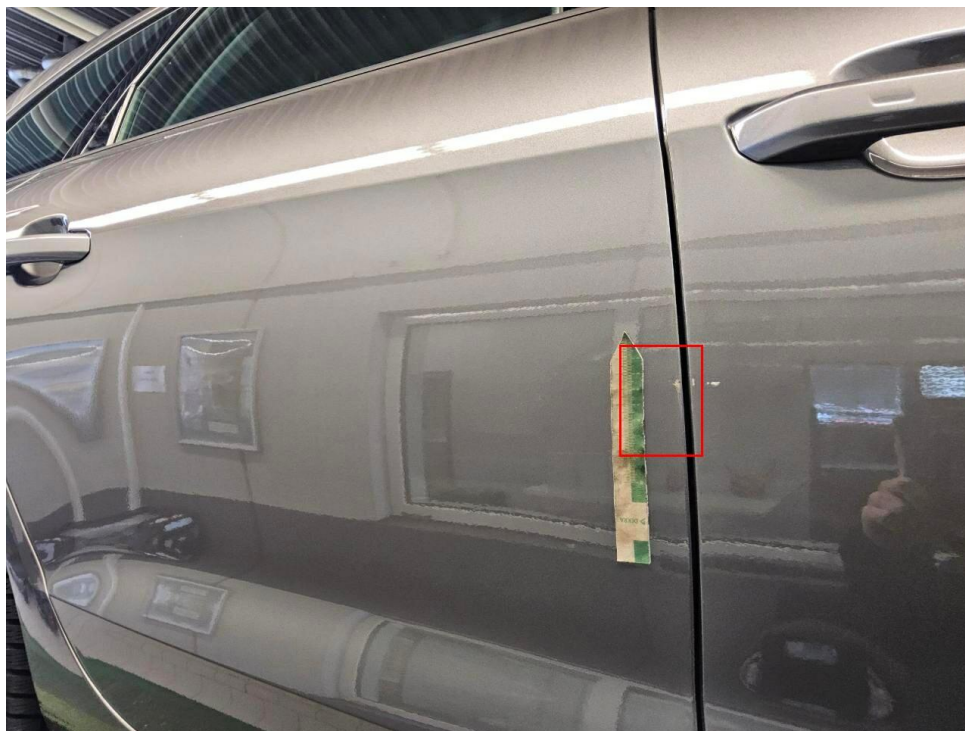
Bild 19 : Tür hinten rechts Lackierung, verschrammt, lackieren

Bild 20 : Tür hinten rechts Lackierung, verschrammt, lackieren

Bild 21 : Tür hinten rechts Lackierung, verschrammt, lackieren

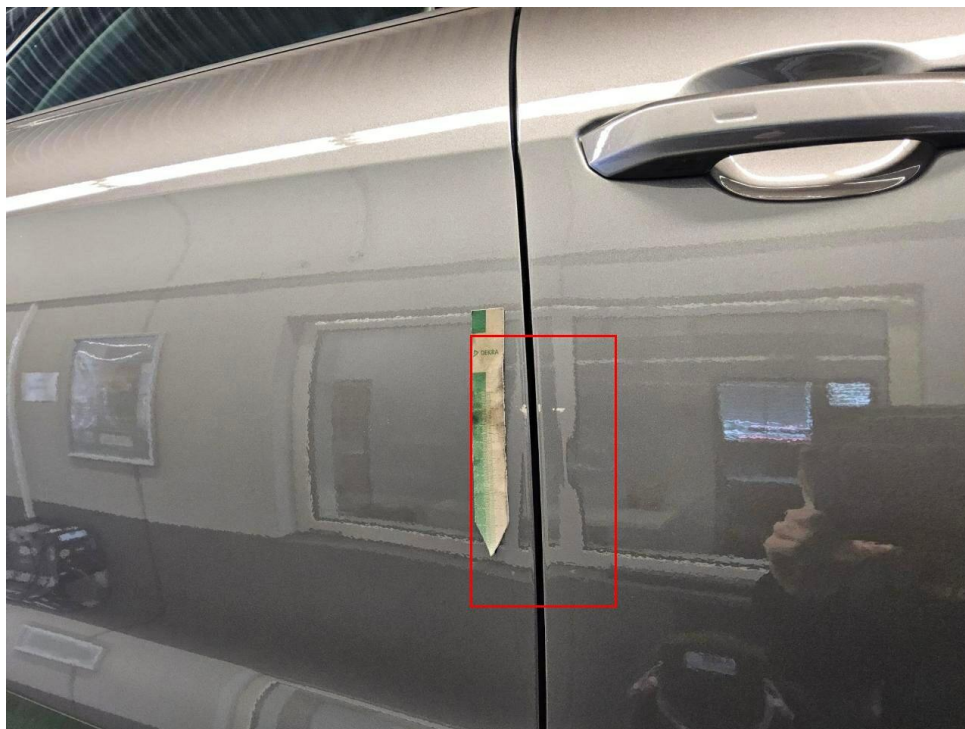
Bild 22 : Tür vorne rechts, deformiert, instandsetzen und lackieren mit Lackaufbau

Bild 23 : Tür vorne rechts, deformiert, instandsetzen und lackieren mit Lackaufbau

Bild 24 : Tür vorne rechts, deformiert, instandsetzen und lackieren mit Lackaufbau

Bild 25 : Tür vorne rechts, deformiert, instandsetzen und lackieren mit Lackaufbau

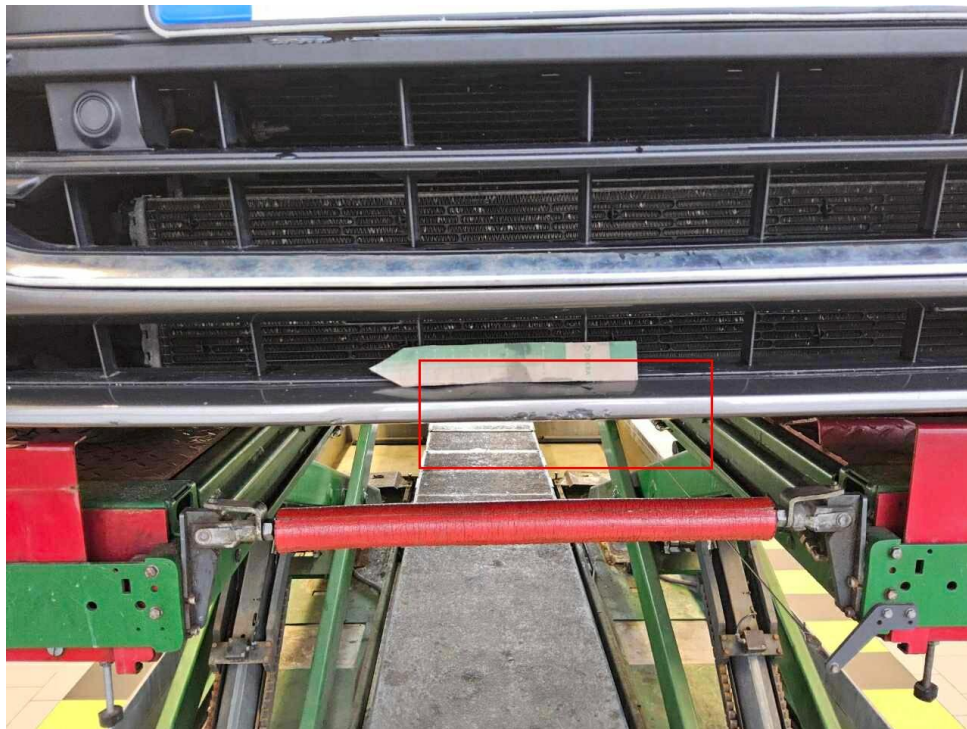
Bild 26 : Stoßfänger vorne, verschrammt, lackieren

Bild 27 : Stoßfänger vorne, verschrammt, lackieren

Bild 28 : Stoßfänger vorne, verschrammt, lackieren

Bild 29 : Stoßfänger vorne, verschrammt, lackieren

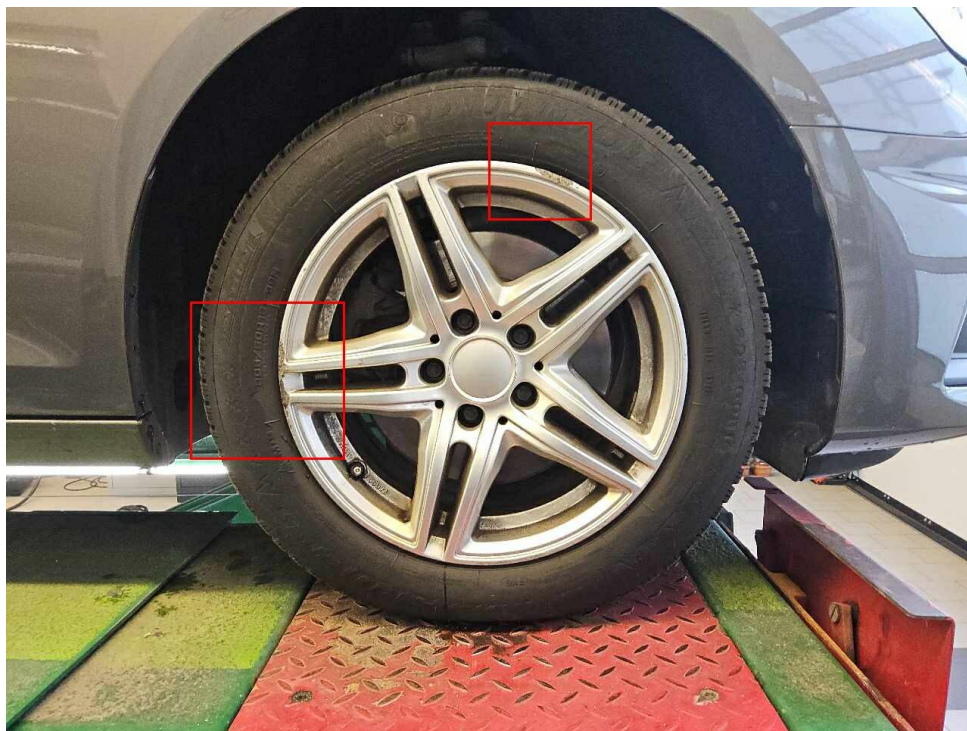
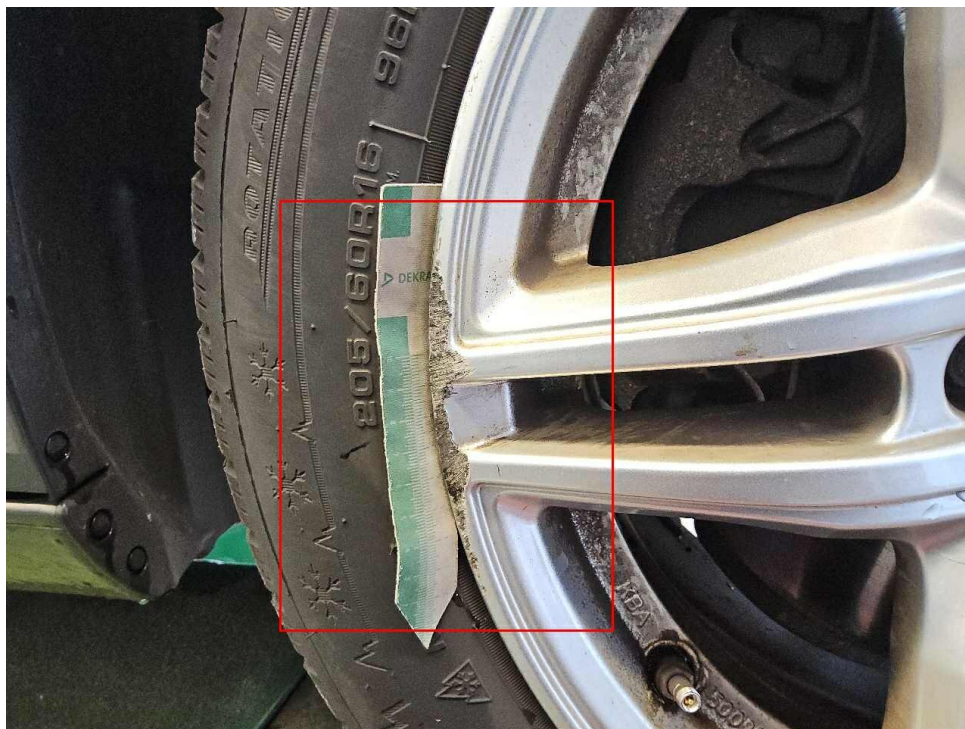
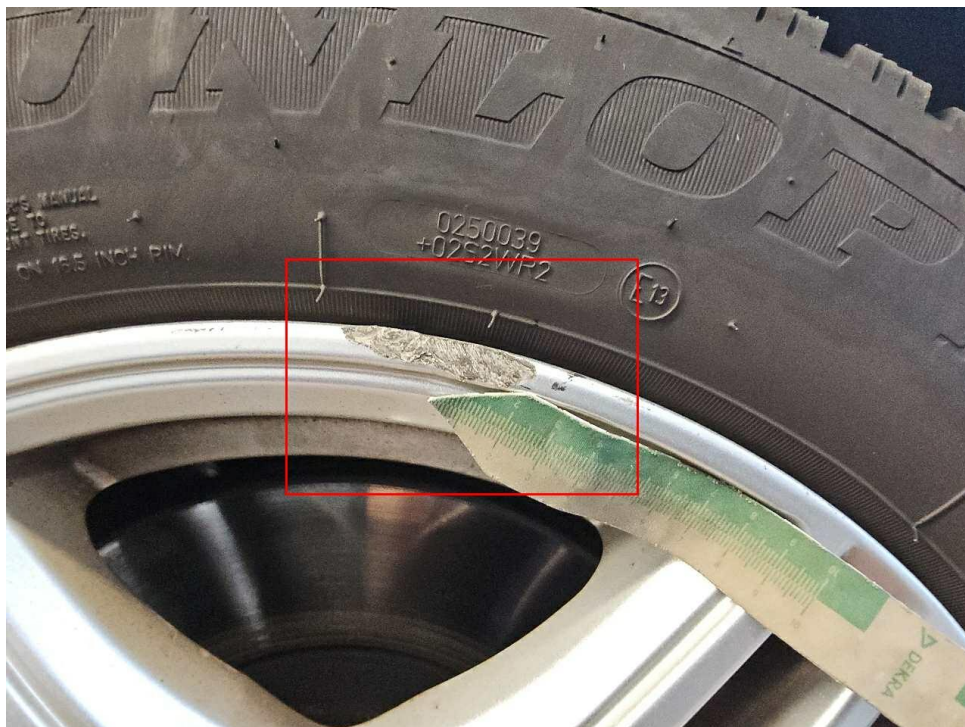
Bild 30 : Alufelge vorne rechts, verschrammt, erneuern

Bild 31 : Alufelge vorne rechts, verschrammt, erneuern

Bild 32 : Alufelge vorne rechts, verschrammt, erneuern

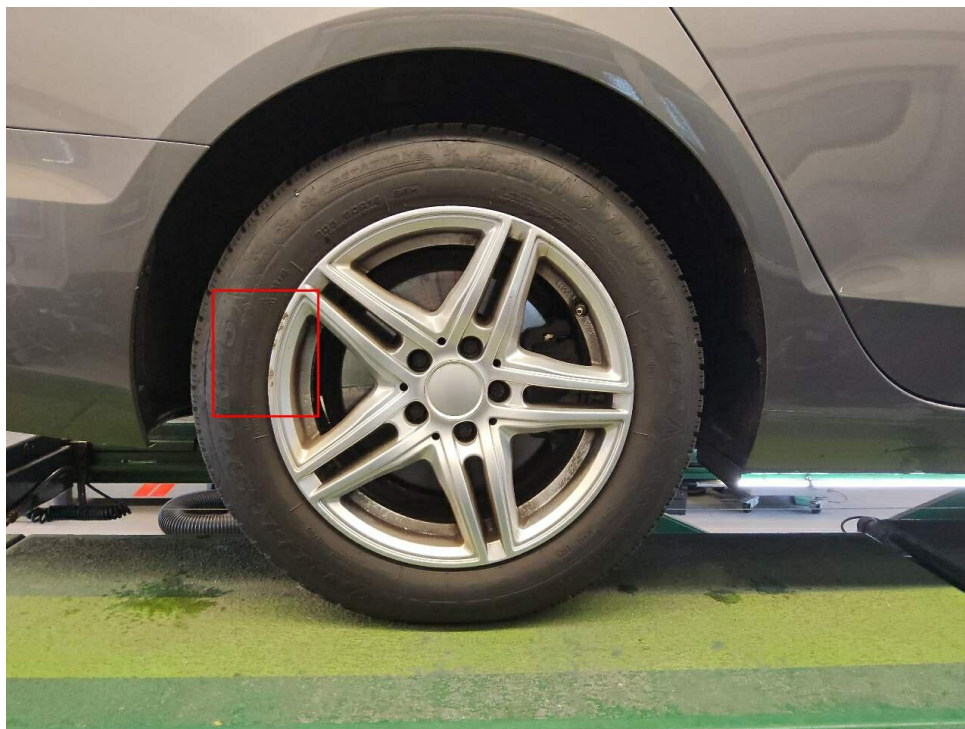
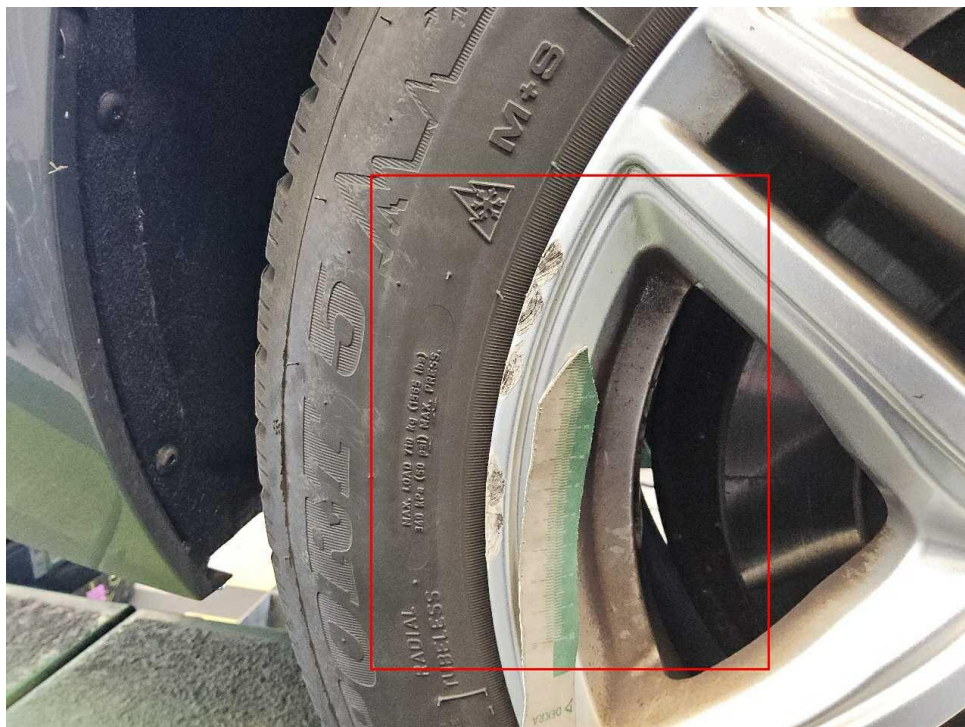
Bild 33 : Alufelge hinten rechts, verschrammt, erneuern

Bild 34 : Alufelge hinten rechts, verschrammt, erneuern
