| Typ/Modell | EQB 300 4MATIC | HU (Bericht lag nicht vor) | 09/2027 |

Zustandsbericht

Besichtigungsdatum: 19.06.2026
Protokollnummer: 46054049
Anlieferungsdatum: 19.06.2026

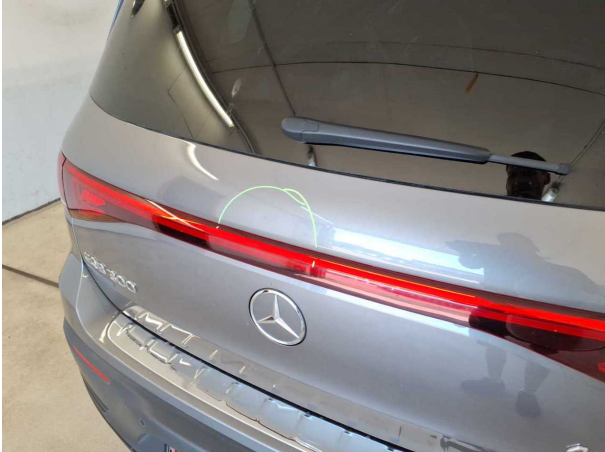
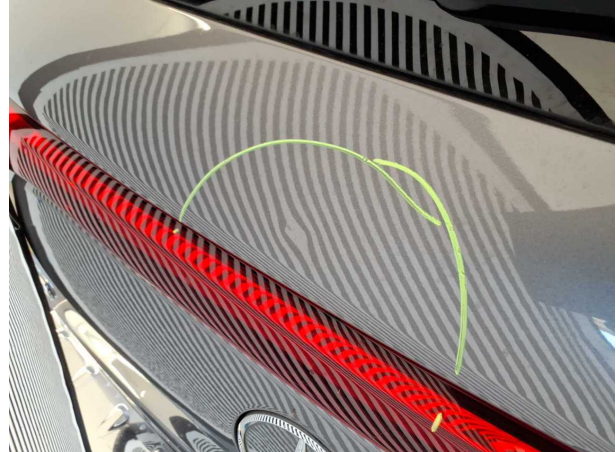
| Nr. | Bauteilgruppe | Beschreibung |
|---|---|---|
| 3 | Heckklappe/-tür | Heckklappe - Delle(n) - sanft instandsetzen |

Beschädigung #3: Heckklappe/-tür: Heckklappe - Delle(n) - sanft instandsetzen

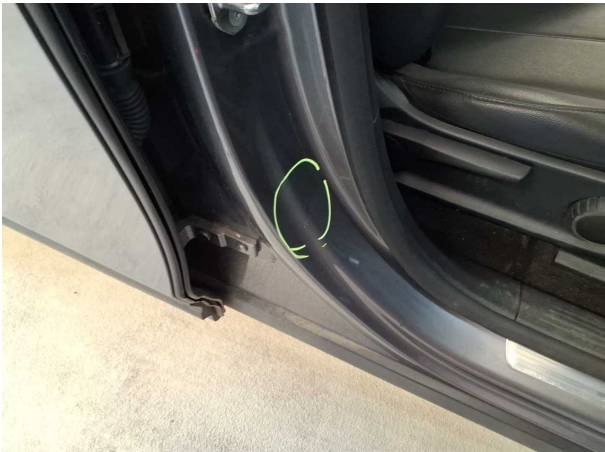
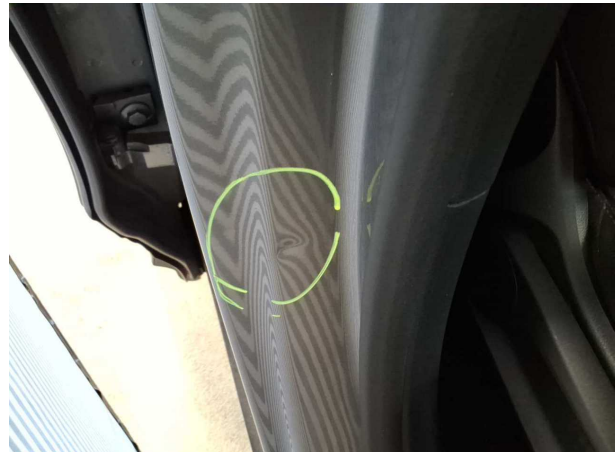
| Nr. | Bauteilgruppe | Beschreibung |
|---|---|---|
| 4 | Schweller rechts | Einstieg - Delle(n) - sanft instandsetzen |

Beschädigung #4: Schweller rechts: Einstieg - Delle(n) - sanft instandsetzen

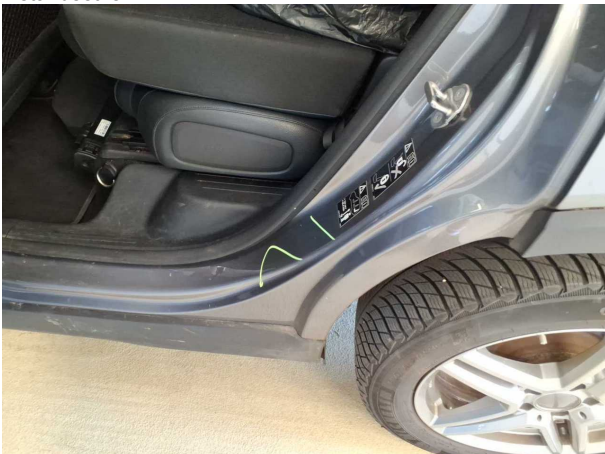
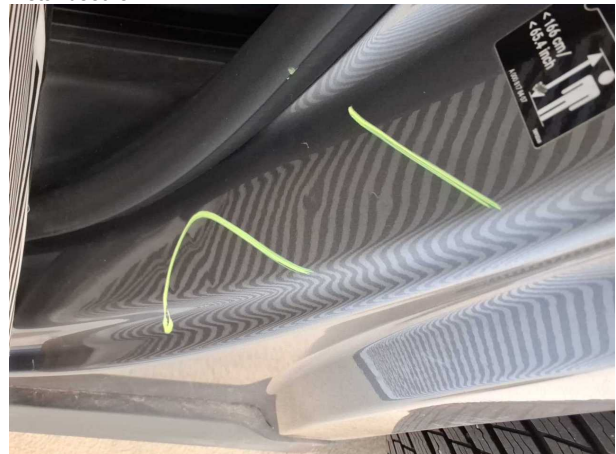
| Nr. | Bauteilgruppe | Beschreibung |
|---|---|---|
| 5 | Seitenwand links | Einstieg - Delle / Lackschaden - Smart Repair |

Beschädigung #5: Seitenwand links: Einstieg - Delle / Lackschaden - Smart Repair

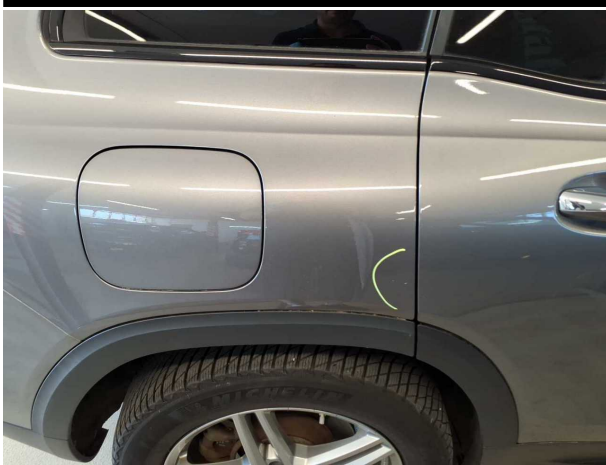
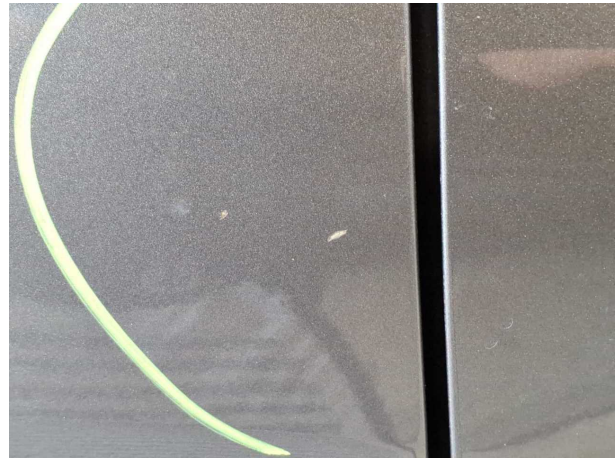
| Nr. | Bauteilgruppe | Beschreibung |
|---|---|---|
| 6 | Seitenwand rechts | Seitenwand - verkratzt / verschürft - Smart Repair |

Beschädigung #6: Seitenwand rechts: Seitenwand - verkratzt / verschürft - Smart Repair

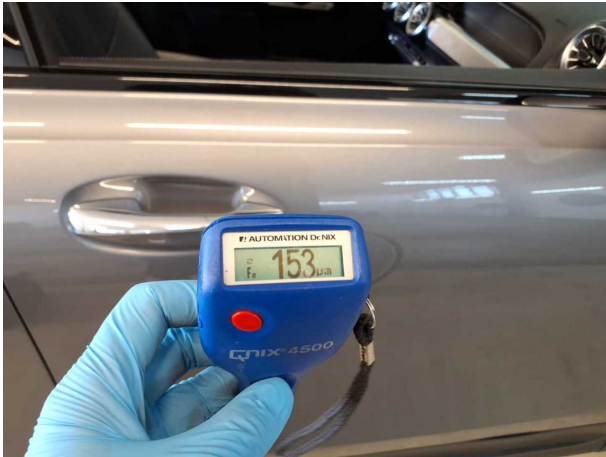
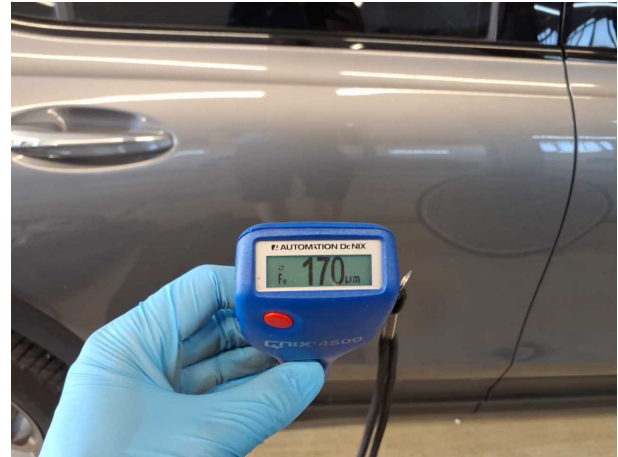
| Nr. | Ort |
|---|---|
| 1 | Tür hinten rechts, Tür vorne rechts |

Nachlackierung 1: Tür hinten rechts, Tür vorne rechts

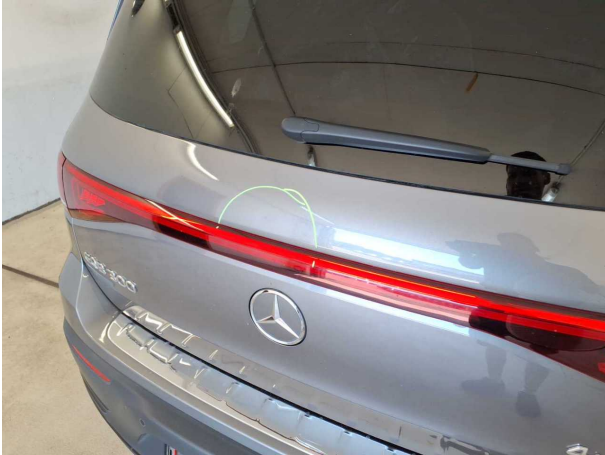
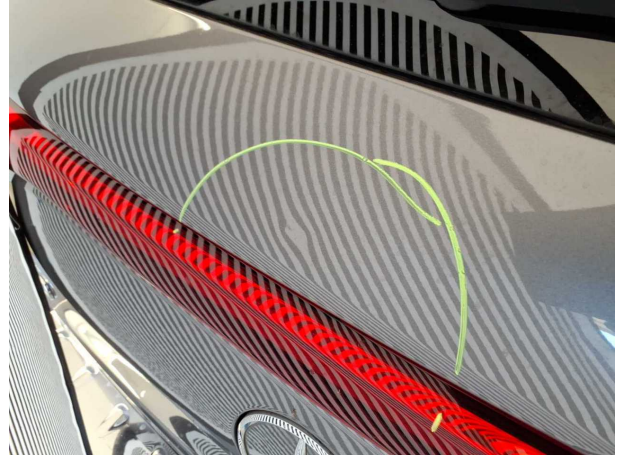
| No. | Component group | Description |
|---|---|--|
| 3 | Boot lid / rear door | Boot lid - dent(s) - Smooth repair work |

Damage #3: Boot lid / rear door: Boot lid - dent(s) - Smooth repair work

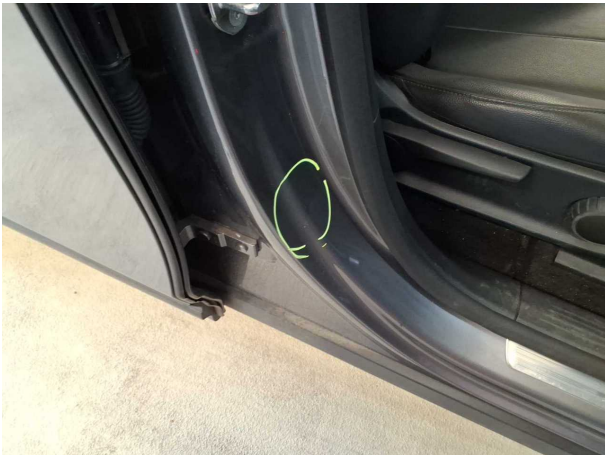
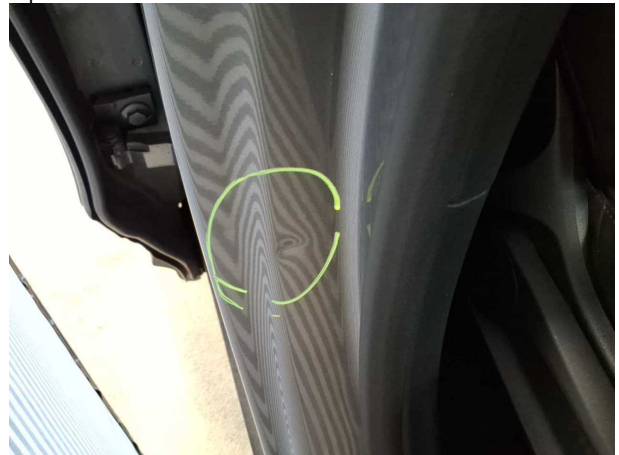
| No. | Component group | Description |
|---|---|--|
| 4 | Sill - right side | Sill - dent(s) - Smooth repair work |

Damage #4: Sill - right side: Sill - dent(s) - Smooth repair work

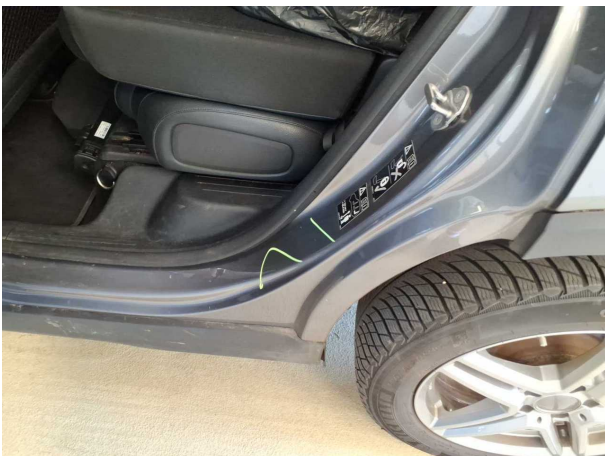
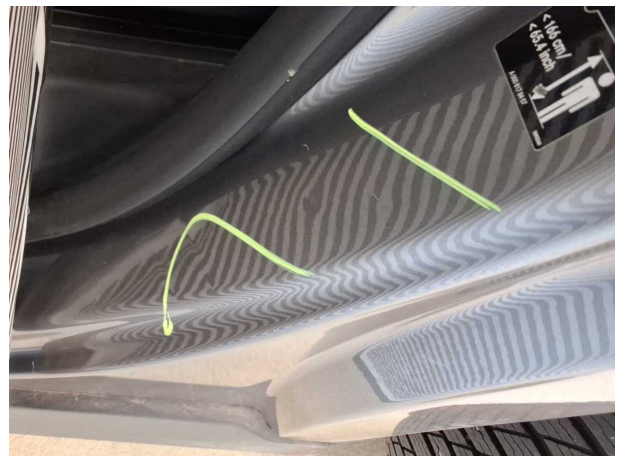
| No. | Component group | Description |
|---|---|--|
| 5 | Side panel - rear left side | Sill - Dent / paintcoat damage - Smart repair |

Damage #5: Side panel - rear left side: Sill - Dent / paintcoat damage - Smart repair

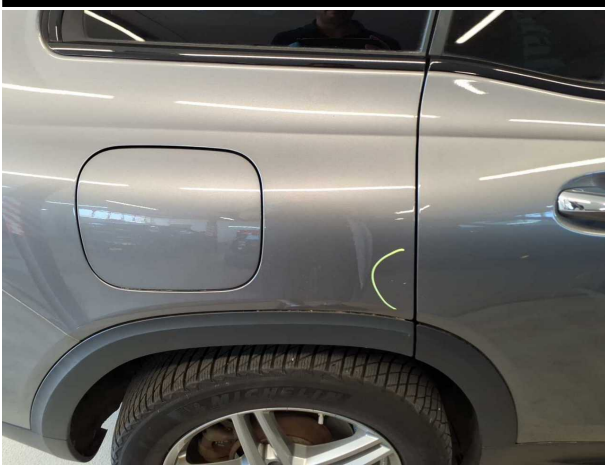
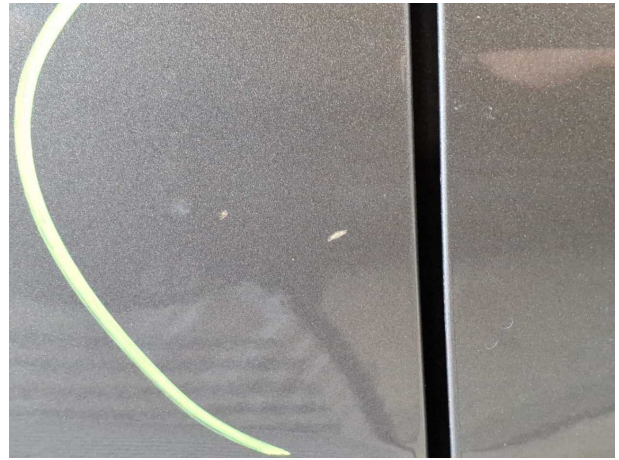
| No. | Component group | Description |
|---|---|--|
| 6 | Side panel - rear right side | Side panel - Scratched - Smart repair |

Damage #6: Side panel - rear right side: Side panel - Scratched - Smart repair

Damage #6: Side panel - rear right side: Side panel - Scratch... - Smart repair

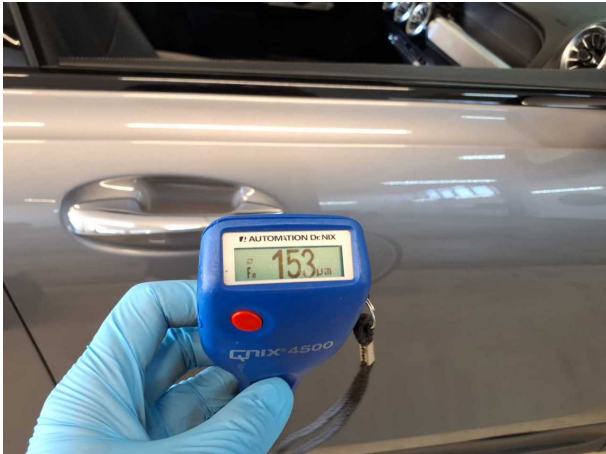
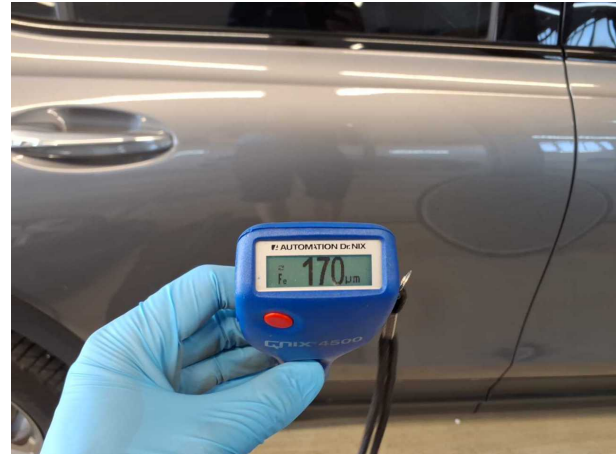
| No. | Location |
|---|---|
| 1 | Door - rear right side, Door - front right side |

Repainting 1: Door - rear right side, Door - front right side
