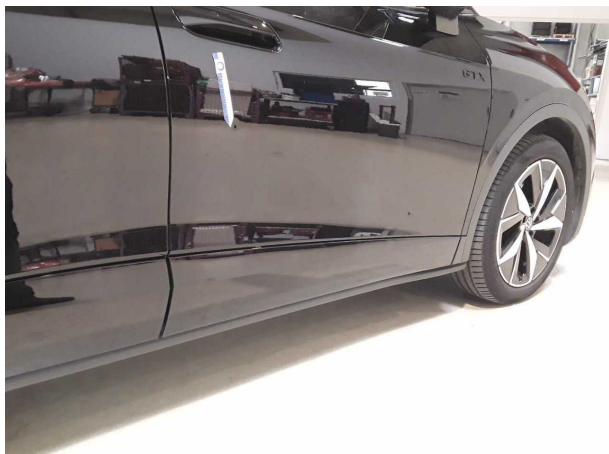
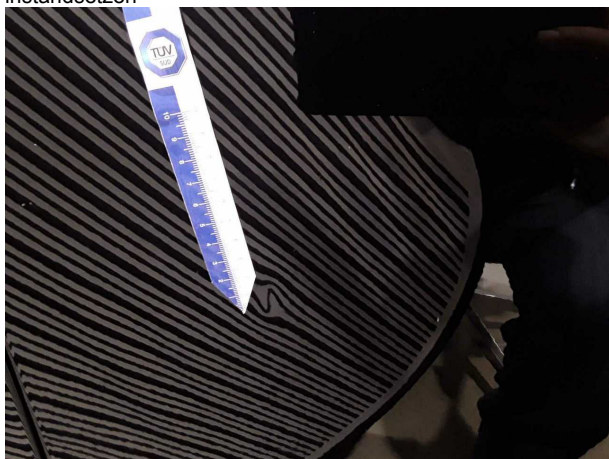
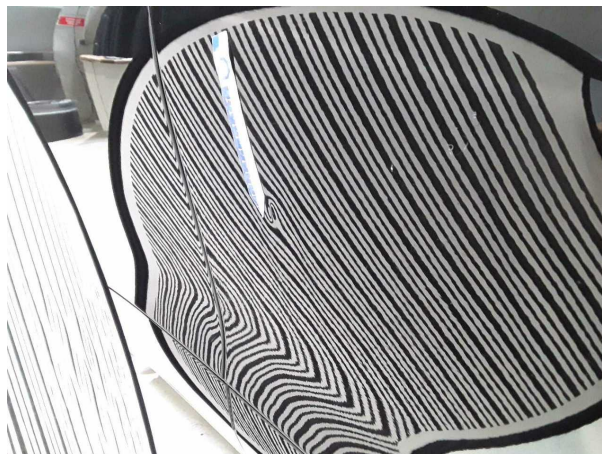
| Nr. | Bauteilgruppe | Beschreibung |
|---|---|---|
| 1 | Tür vorn rechts | Tür - Delle(n) - sanft instandsetzen |

**Beschädigung #1:** Tür vorn rechts: Tür - Delle(n) - sanft instandsetzen

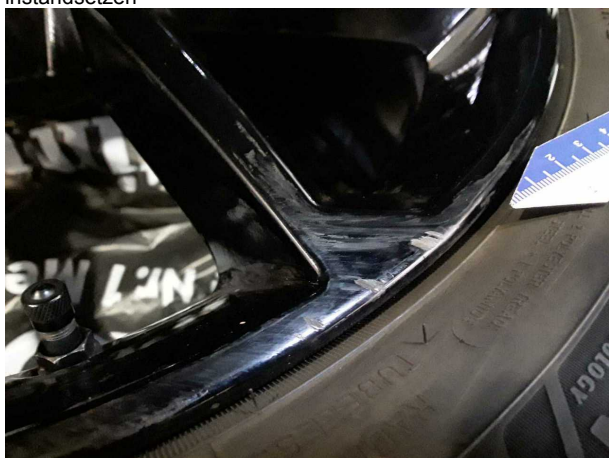
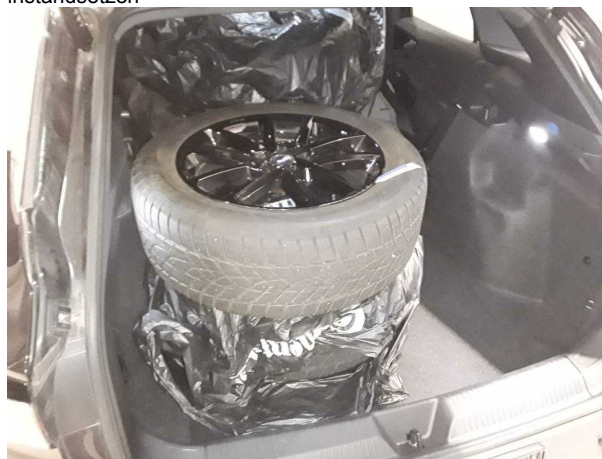
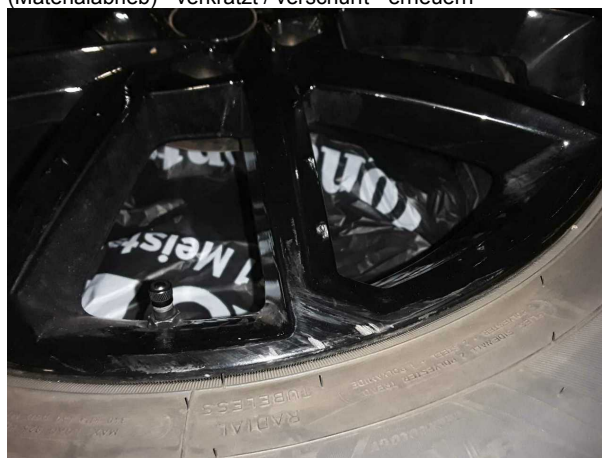
| Nr. | Bauteilgruppe | Beschreibung |
|---|---|---|
| 2 | 2.Radsatz | 1 Leichtmetallfelge (Materialabrieb) - verkratzt / verschürft - erneuern |

**Beschädigung #2:** 2.Radsatz: 1 Leichtmetallfelge (Materialabrieb) - verkratzt / verschürft - erneuern

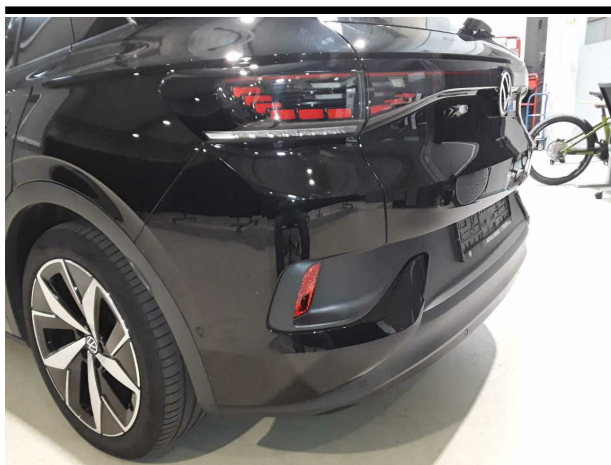
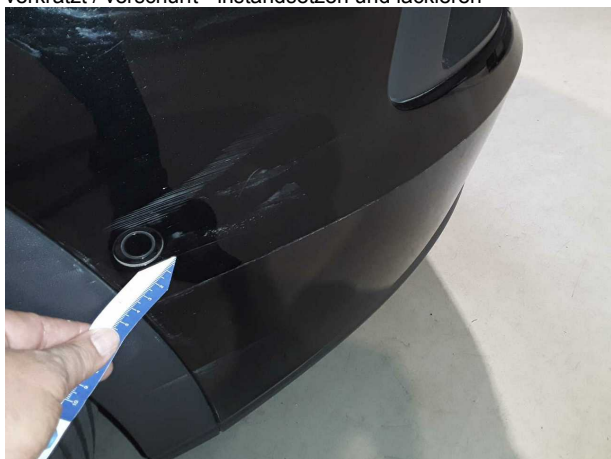
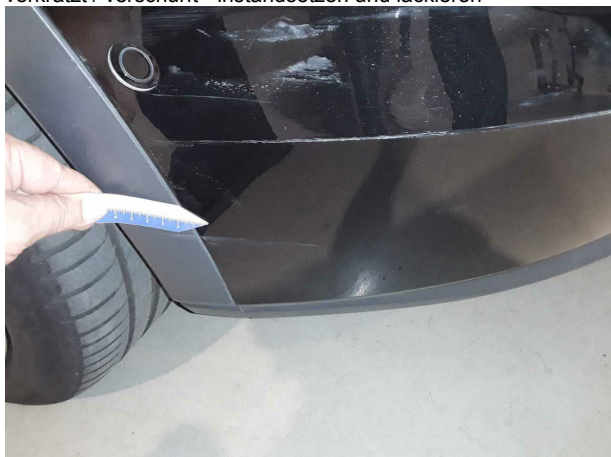
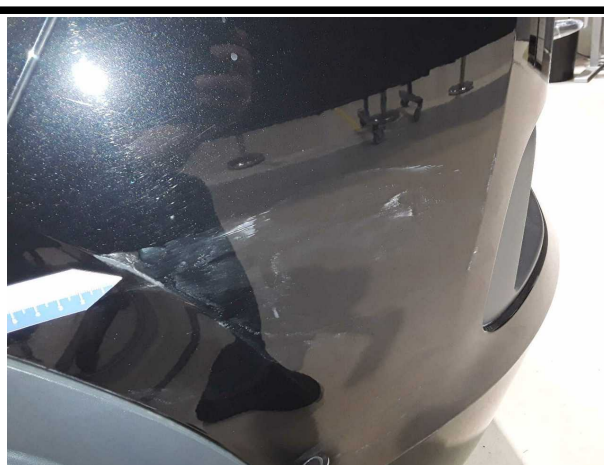
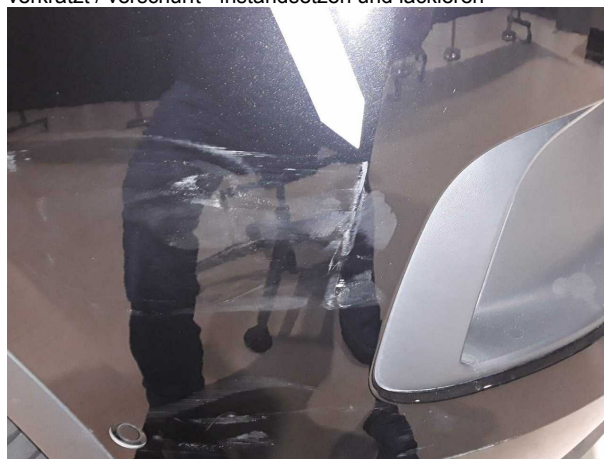
| Nr. | Bauteilgruppe | Beschreibung |
|---|---|---|
| 3 | Stoßfänger hinten | Stoßfänger hinten - verkratzt / verschürft - instandsetzen und lackieren |

**Beschädigung #3:** Stossfänger hinten: Stossfänger hinten - verkratzt / verschürft - instandsetzen und lackieren

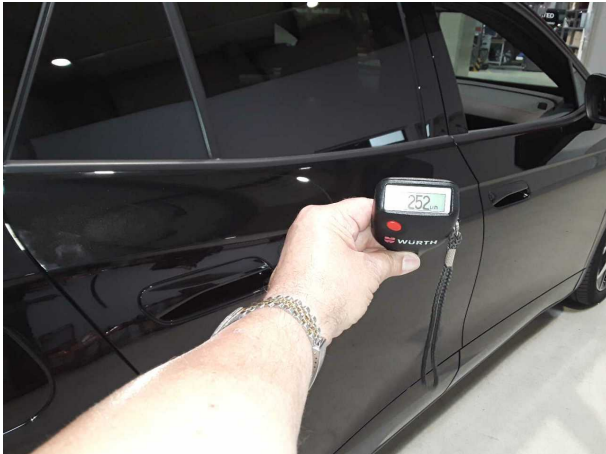
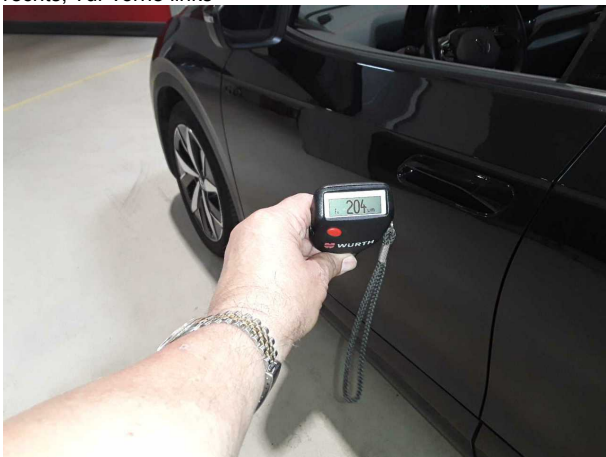
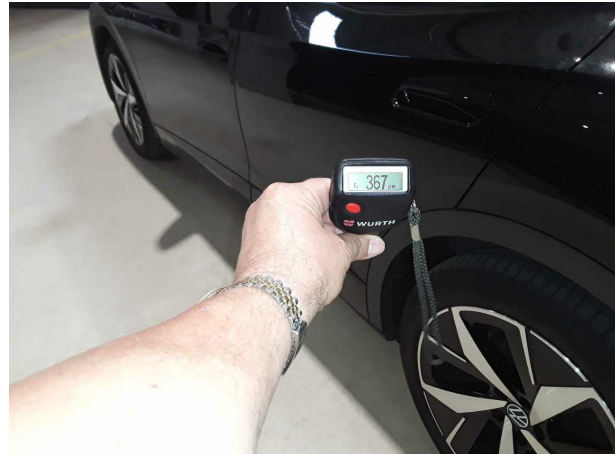
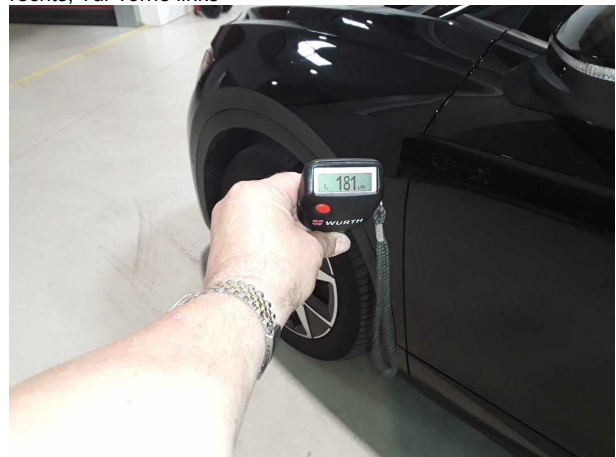
| Nr. | Ort |
|---|---|
| 1 | Kotflügel links, Tür hinten links, Tür hinten rechts, Tür vorne links |

**Nachlackierung 1:** Kotflügel links, Tür hinten links, Tür hinten rechts, Tür vorne links
