Zustandsbericht

Protokollnummer: 45529080
Auftrags-Nr / Referenz: 48100233
Besichtigungsdatum: 06.05.2026

Hersteller / Modell	BYD DolphinBYD DOLPHIN Design		
Kennzeichen		Fahrgestellnummer	LC0CE4CB8P0433438
Erstzulassung	15.04.2024	Laufleistung (abgelesen)	13.543 km
HSN/TSN	2160 / AAK 00001	Kraftstoffart / Zylinder	Elektro / 0
Fahrzeugart	PKW Limousine	Antriebsart	Frontantrieb
Schadstoffklasse	2017/1151;WLTP;reine Elektr...	Getriebe / Anzahl Gänge	Direktantrieb
Farbe	Grau Metallic	Besichtigungszustand	bedingt: Licht/Nässe/Schmutz
Leistung / Hubraum	35 kW / 0 ccm	Nächste HU	04/2027
Wartungsheft / Nachweis	digitaler Nachweis / unvollstä...	Restlauf bis Service	0 Tag(e)
Letzte Wartung		Polsterart	Alcantara/Leder
Vorschaden	Keine Feststellbar	Polsterfarbe	Schwarz
Nachlackierung	Keine Feststellbar	zul. Gesamtgewicht	1.916 kg
Dokumente	ZB I vorhanden (Kopie)	Anzahl Halter	unbekannt
Schlüssel soll/ist	2/2	Anzahl Sitze / Türen	5 / 5
Vertragsnummer	48100233	Re-Import	Nein

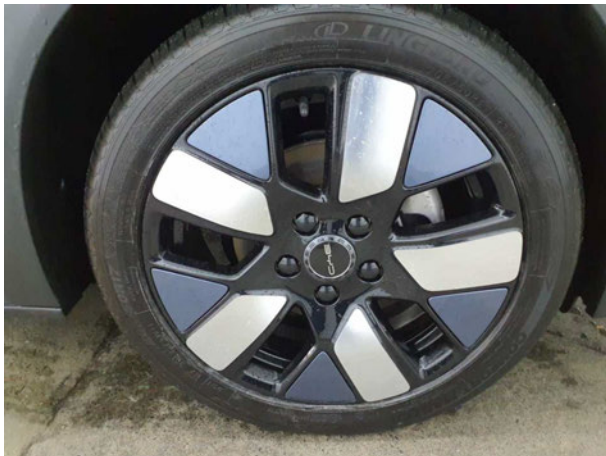
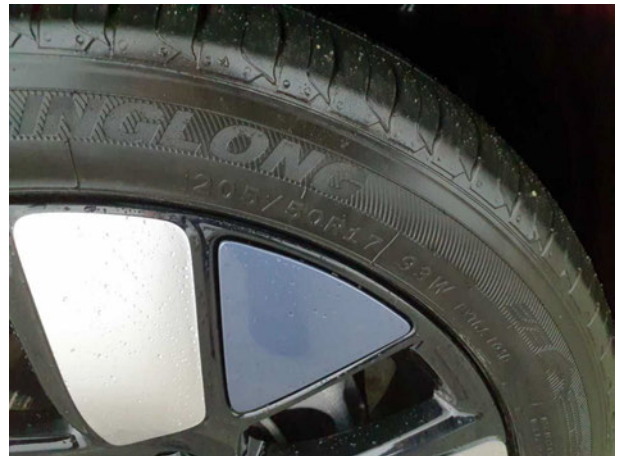
Abbildung 15: Montierte Bereifung

Abbildung 16: Montierte Bereifung

Achse	Reifengröße	Reifentyp	Hersteller	Profiltiefe	Verkehrstauglichkeit
1	205/50 R17 93W	Sommerreifen auf Leichtmetall	Sonstige	6mm / 6mm	i.O.
2	205/50 R17 93W	Sommerreifen auf Leichtmetall	Sonstige	7mm / 7mm	i.O.

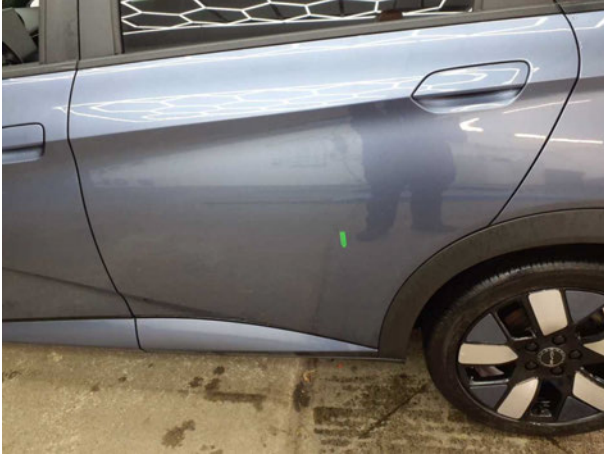
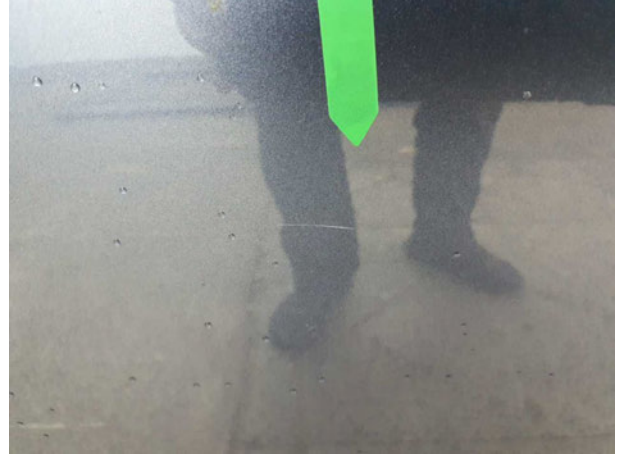
Beschädigung #1: Tür hinten links: Tür - Kratzer - auslegen / polieren

Nr.	Bauteilgruppe	Beschreibung
1	Tür hinten links	Tür - Kratzer - auslegen / polieren
2	Sonstiges	Inspektion/Wartung - fällig - durchführen

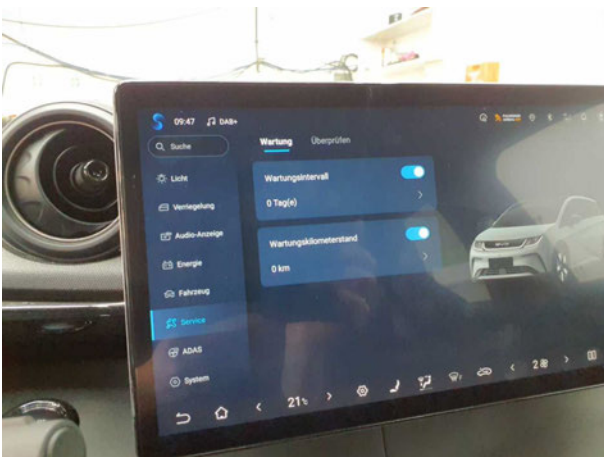
Beschädigung #2: Sonstiges: Inspektion/Wartung - fällig - durchführen
