# Zustandsbericht

Protokollnummer: 44659613  
Auftrags-Nr / Referenz: 22149717  
Besichtigungsdatum: 17.03.2026

Hersteller / Modell	Volvo XC40 B3 B DKG Core		
Kennzeichen	NE-NB 1405	Fahrgestellnummer	YV1XZK7V4R2362958
Erstzulassung	18.03.2024	Laufleistung (abgelesen)	19.302 km
HSN/TSN	9101 / BUO 00009	Kraftstoffart / Zylinder	Hybr.Benzin/E / 4
Fahrzeugart	Geländewagen	Antriebsart	Frontantrieb
Schadstoffklasse	EURO6;WLTP;AP;PI/CI; M, N1 I	Getriebe / Anzahl Gänge	Automatik
Farbe	Schwarz Uni	Besichtigungszustand	ausreichend
Leistung / Hubraum	120 kW / 1.969 ccm	Nächste HU	03/2027
Wartungsheft / Nachweis	vorhanden / vollständig	Restlauf bis Service	15 Tag(e)
Letzte Wartung	04/2025 bei 10.605 km	Polsterart	Stoff
Vorschaden	Keine Feststellbar	Polsterfarbe	Schwarz
Nachlackierung	Keine Feststellbar	zul. Gesamtgewicht	2.220 kg
Dokumente	ZB   vorhanden	Anzahl Halter	unbekannt
Schlüssel soll/ist	2/2	Anzahl Sitze / Türen	5 / 5
Vertragsnummer	50438876	Re-Import	Nein

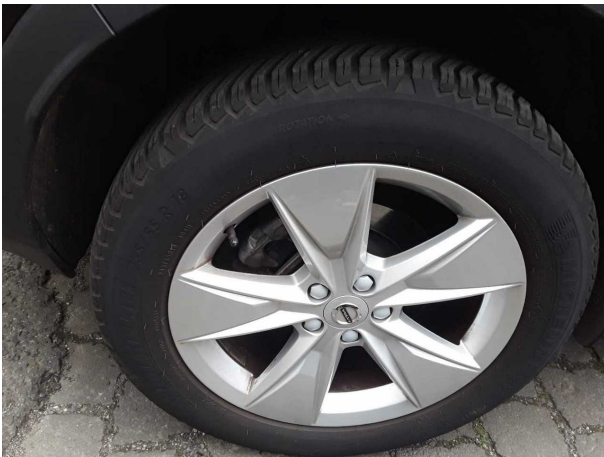
Achse	Reifengröße	Reifentyp	Hersteller	Profiltiefe	Verkehrstauglichkeit
1	235/55 R18 104H	Ganzjahresreifen auf Leichtmetall	Michelin	4mm / 4mm	i.O.
2	235/55 R18 104H	Ganzjahresreifen auf Leichtmetall	Michelin	4mm / 4mm	i.O.

Abbildung 15: Montierte Bereifung

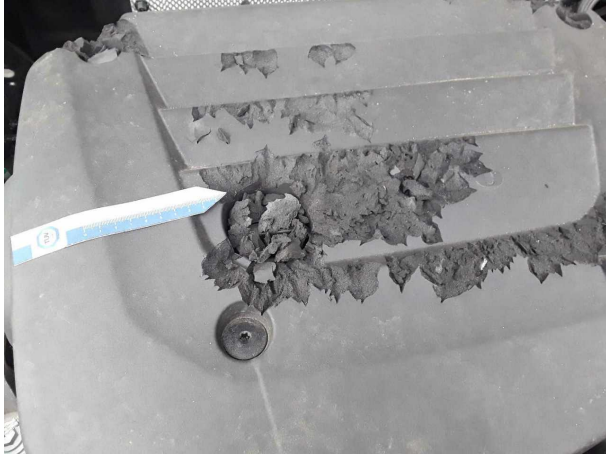
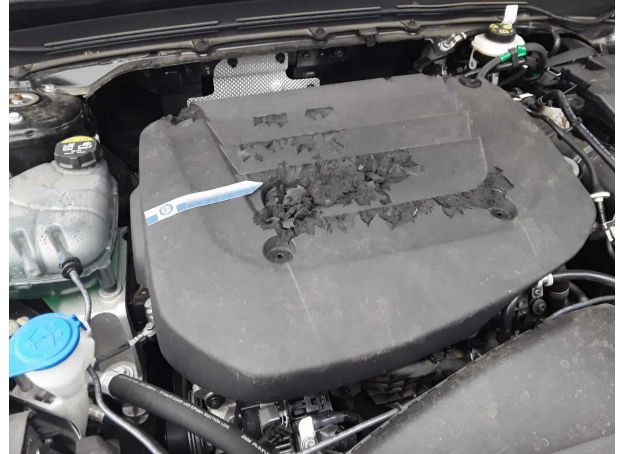
Nr.	Bauteilgruppe	Beschreibung
1	Motor	Motorabdeckung - beschädigt - erneuern
2	Motorhaube	Motorhaube - Delle / Lackschaden - Smart Repair

**Beschädigung #1:** Motor: Motorabdeckung - beschädigt - erneuern

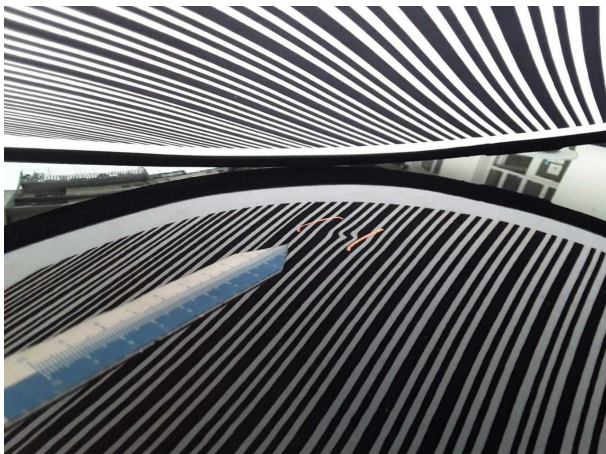
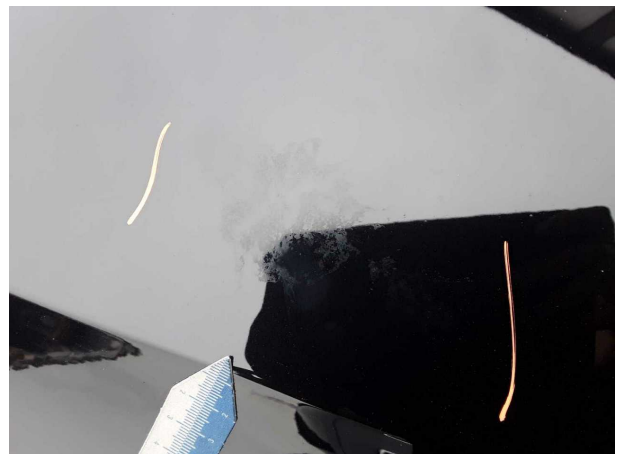
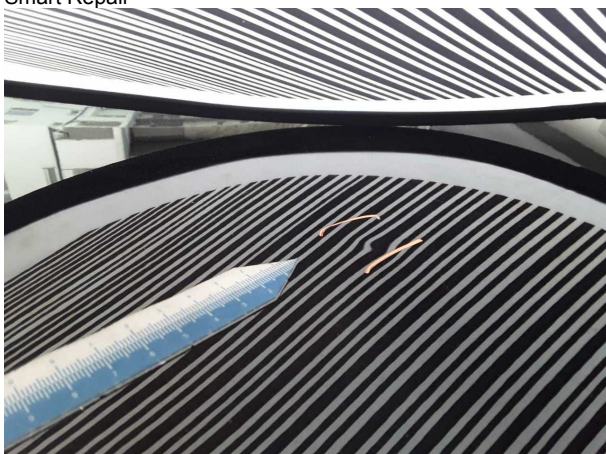
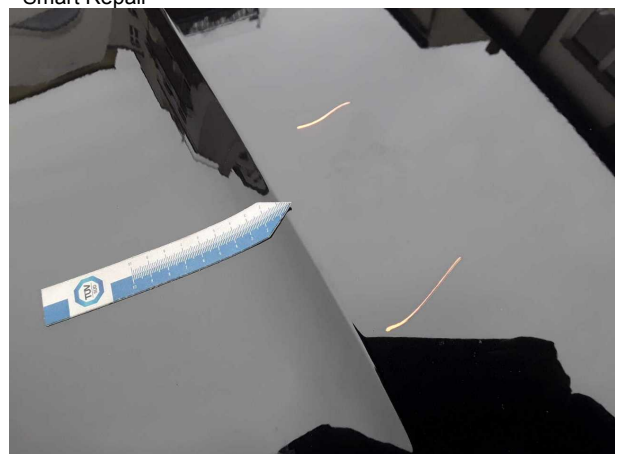
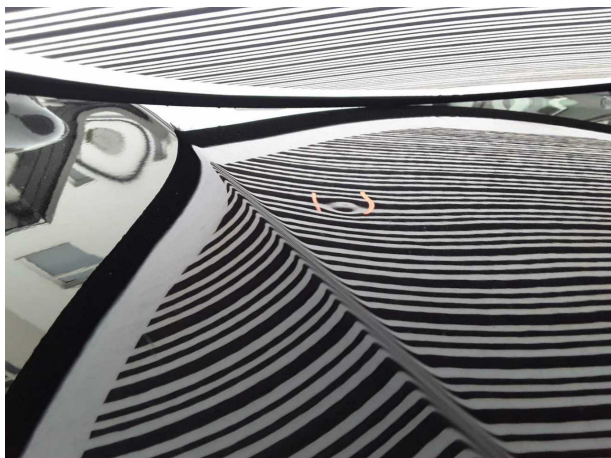
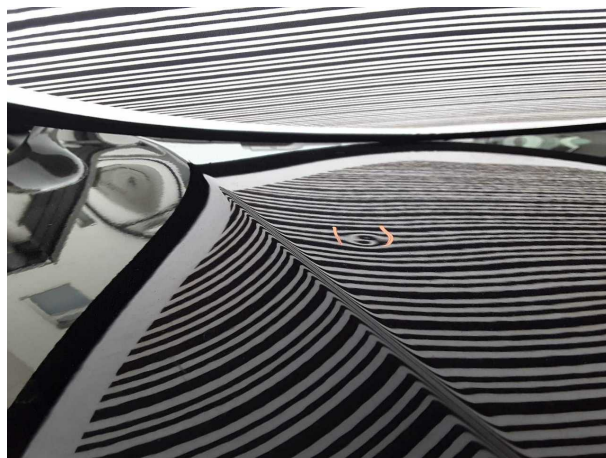
**Beschädigung #2:** Motorhaube: Motorhaube - Delle / Lackschaden - Smart Repair

**Beschädigung #2:** Motorhaube: Motorhaube - Delle / Lackschad...  
- Smart Repair
