Ford

PUMA 1.0 ECOBOOST HYBRID MANUALE

TELAIO: WF02XXERK2PP60063

Importo di riparazione stimato

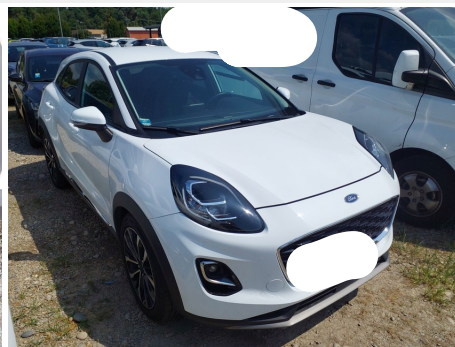
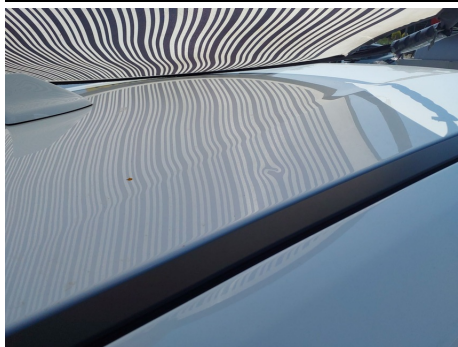
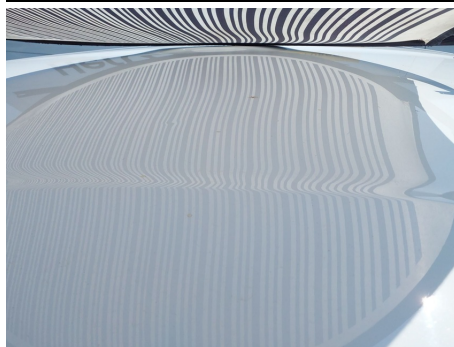
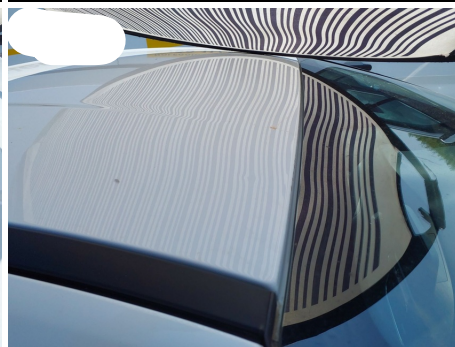
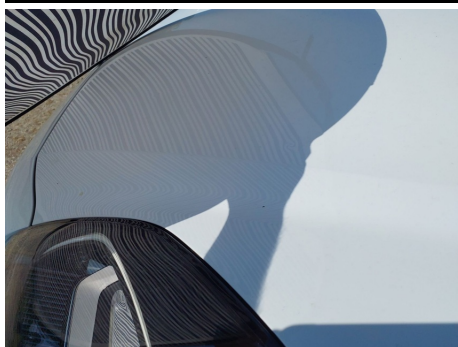
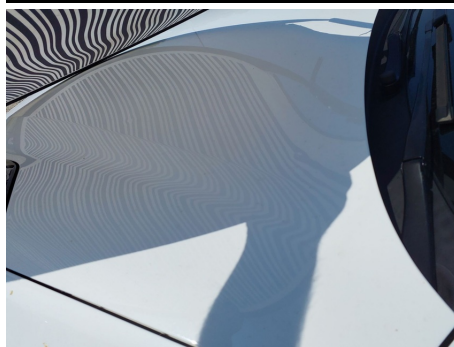
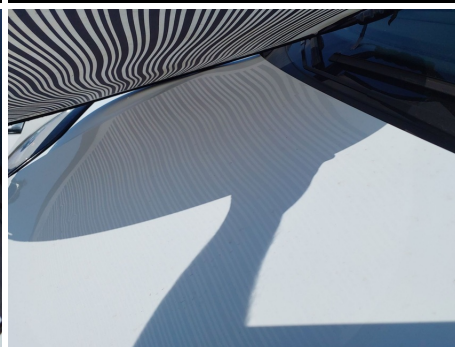
| Echappement chromé / Clarity | ✓ Ok | Condizione del veicolo grandinato | ✗ Grandinato |

| # | Elemento | Danno | Operazione | importo netto |
|---|---|---|---|---|
| 001 | Esterni completi / - <sup>1</sup> | Rientranza da Grandine | Riparazione | |

Esterni completi / - / Rientranza da Grandine

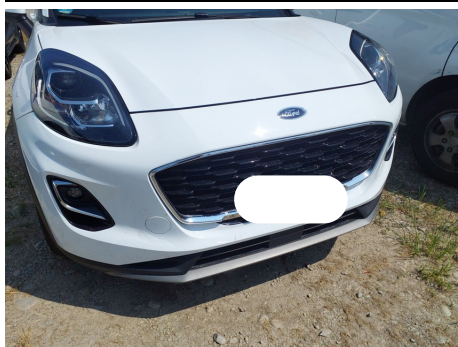
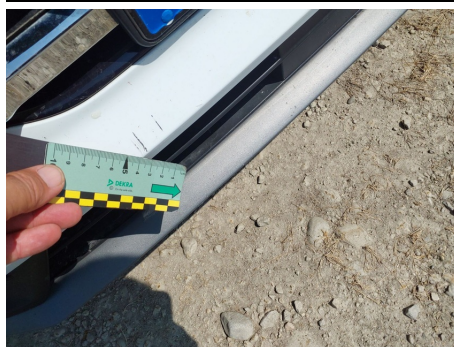
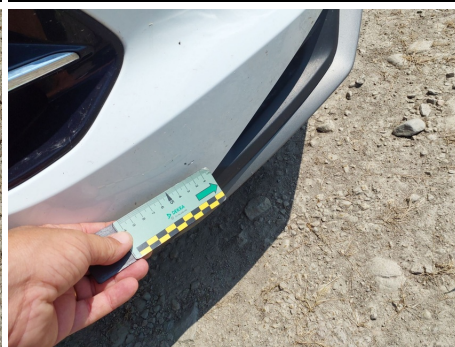
| # | Elemento | Danno | Operazione | importo netto |
|---|---|---|---|---|
| 002 | Paraurti / Anteriore | Riga | Riparazione | |

Paraurti / Anteriore / Riga

| # | Elemento | Danno | Operazione | importo netto |
|---|---|---|---|---|
| | Tempo Carrozzeria<br>1,00 h | Tempo Verniciatura<br>1,30 h | Importo ricambio | Forfait |

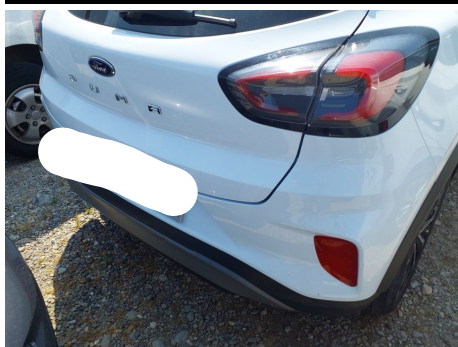
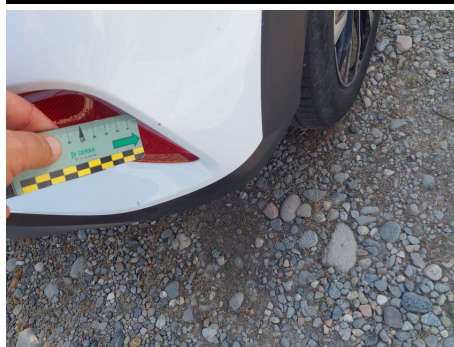
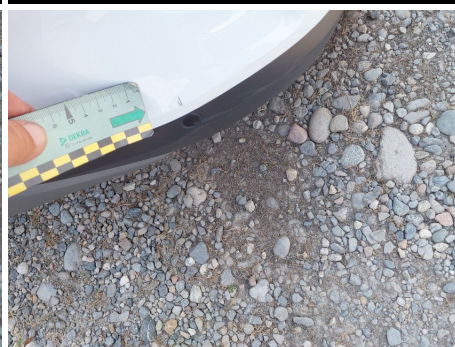
| # | Elemento | Danno | Operazione | importo netto |
|---|---|---|---|---|
| 003 | Paraurti / Posteriore | Riga | Riparazione | |

Paraurti / Posteriore / Riga

| # | Elemento | Danno | Operazione | importo netto |
|---|---|---|---|---|
| | Tempo Carrozzeria<br>1,00 h | Tempo Verniciatura<br>1,30 h | Importo ricambio | Forfait |
