Bewertungsgutachten

TÖL IV100

U5YPX81BHNL040850

| Typ / Verkaufsbezeichnung | Sportage (NQ5)(2021->) / Sportage 1.6 T-GDI Mild-Hybrid GT-Line4WD(EURO 6d) |

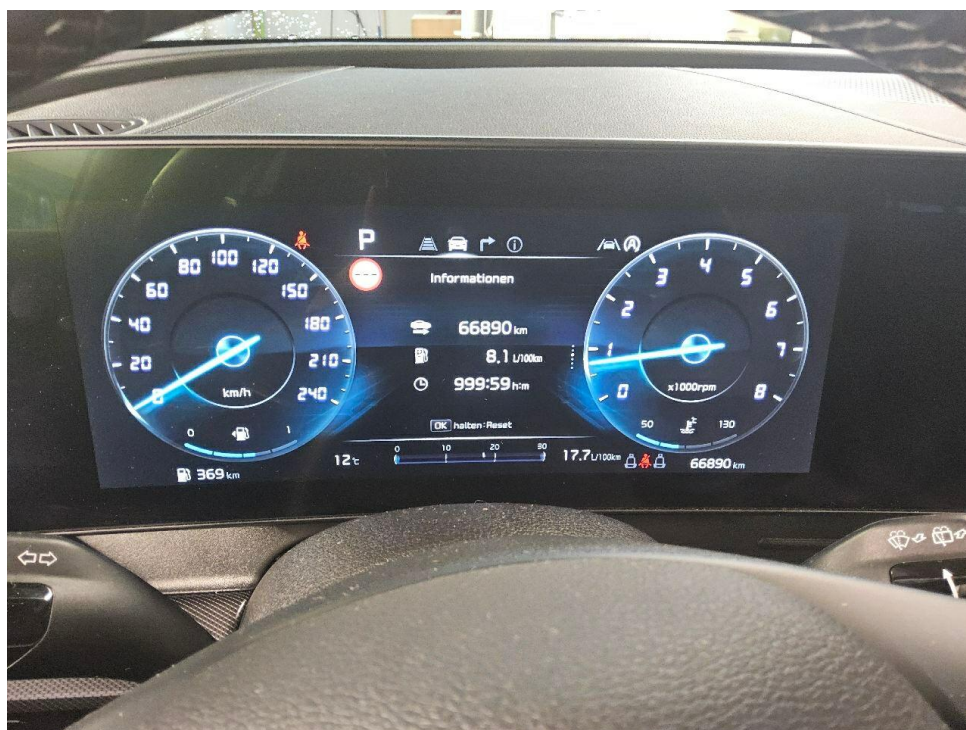
Bild 4 : Kombiinstrument (betriebsbereit) mit Km-Stand

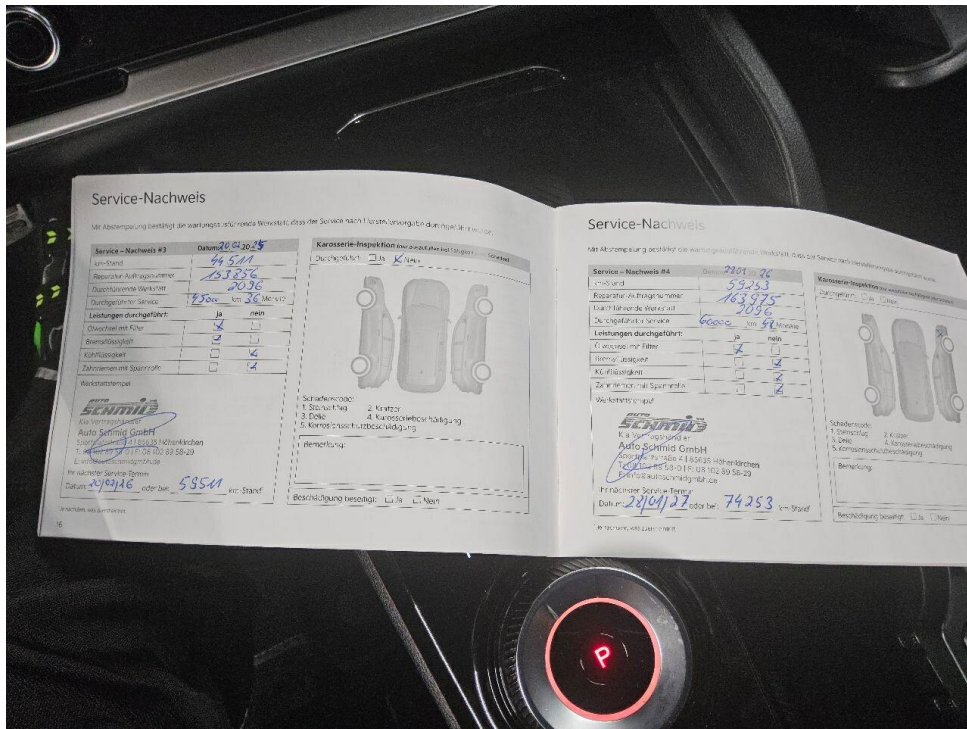
Bild 6 : Wartungsnachweis

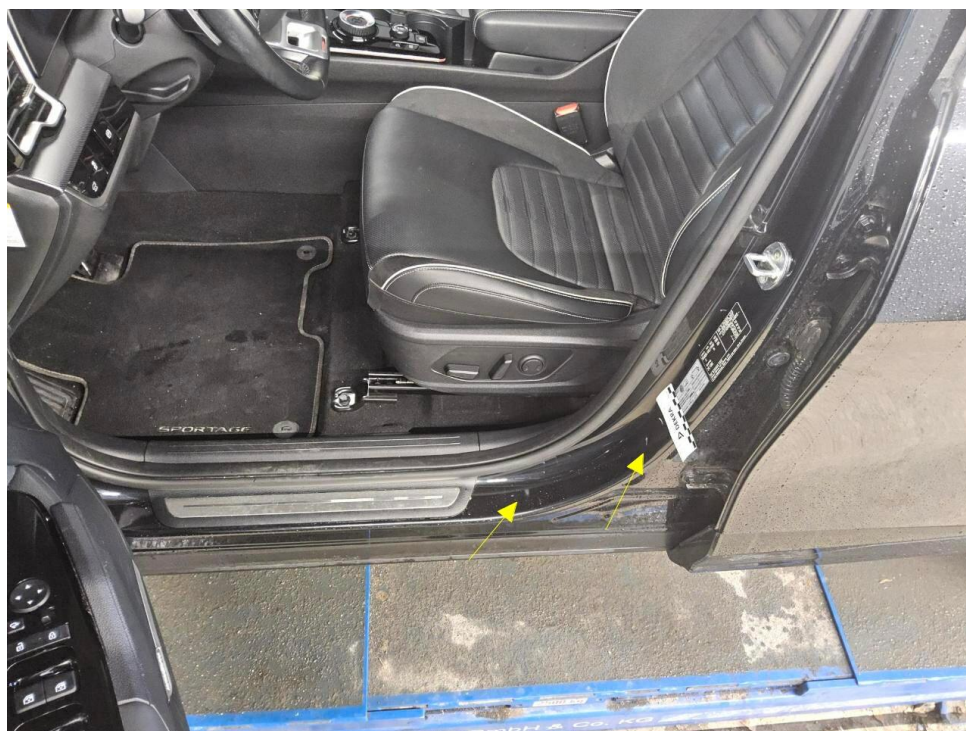
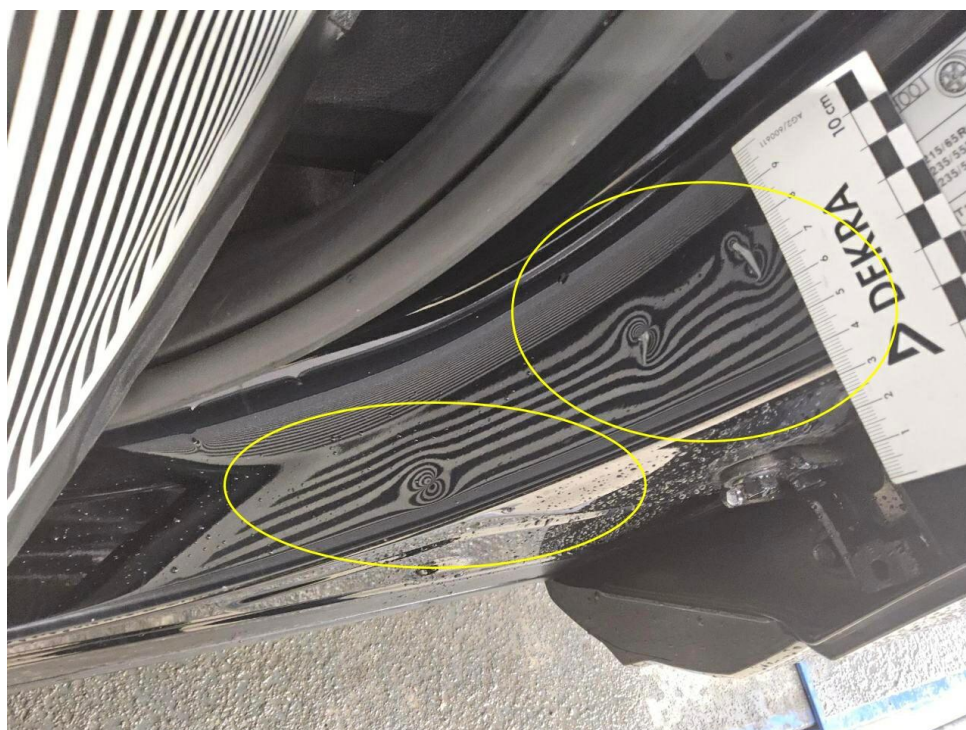
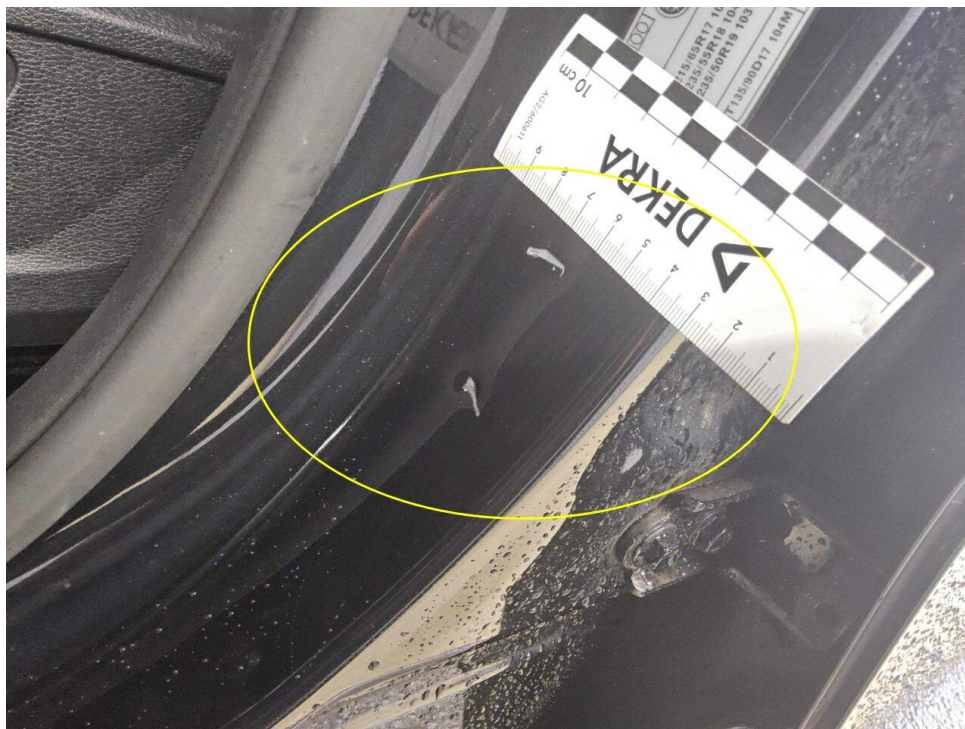
Bild 7 : Tür vorne links Einstieg, verschrammt, smart repair

Bild 8 : Tür vorne links Einstieg, verschrammt, smart repair

Bild 9 : Tür vorne links Einstieg, verschrammt, smart repair

| Bezeichnung des Schadens / Rep.-Weg | Rep.Kost brutto | Anrechn. | Minderwert brutto |
|--|---|---|---|
| 4. Tür vorne links Einstieg, verschrammt, smart repair (Bild 7, 8, 9) | 187 | 100 | -187,00 |

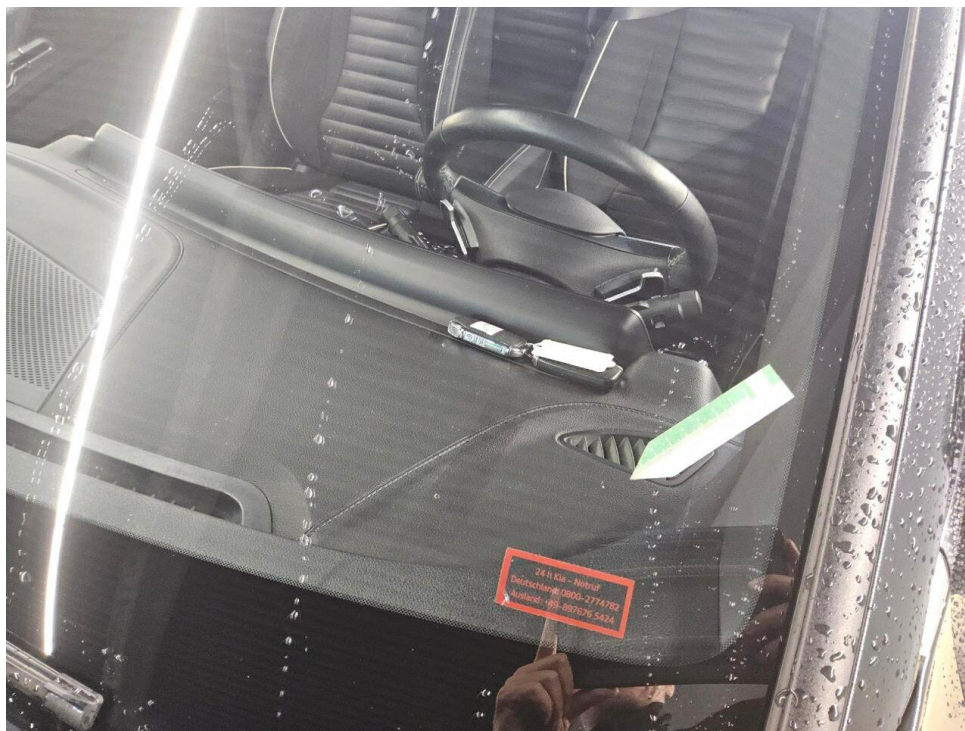
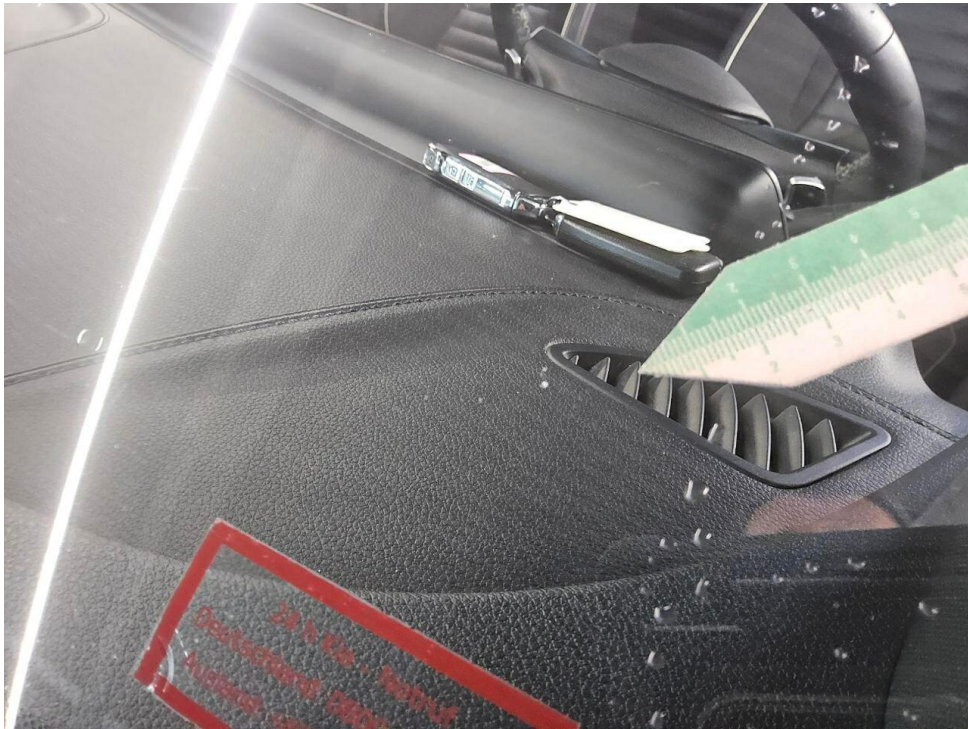
Bild 10 : Frontscheibe, Steinschlag, Gebrauchsspur

Bild 11 : Frontscheibe, Steinschlag, Gebrauchsspur

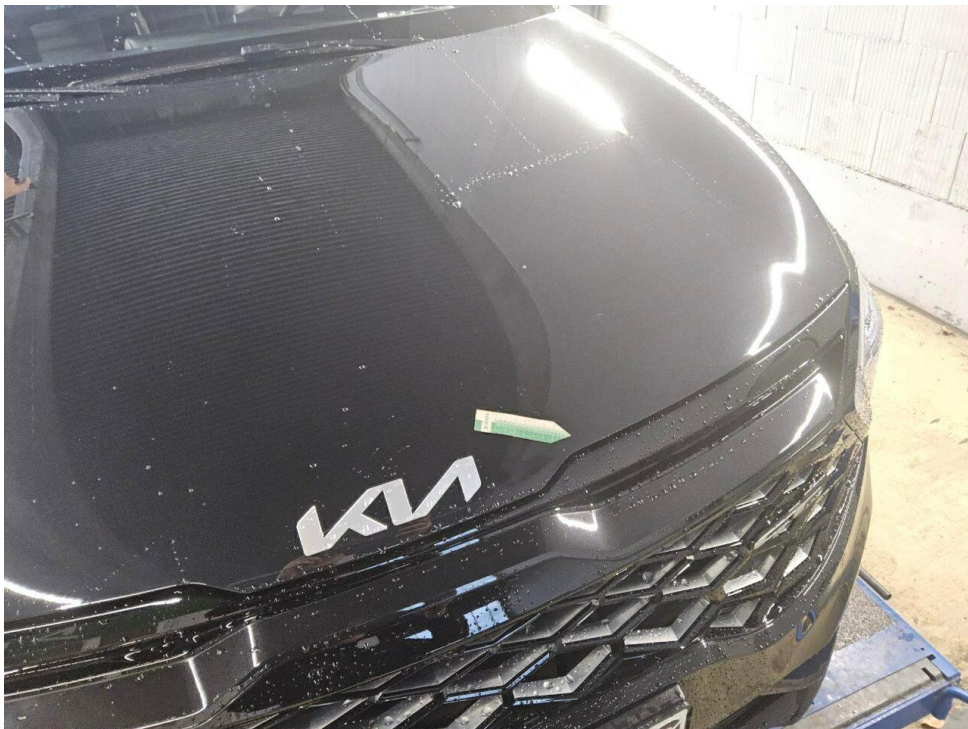
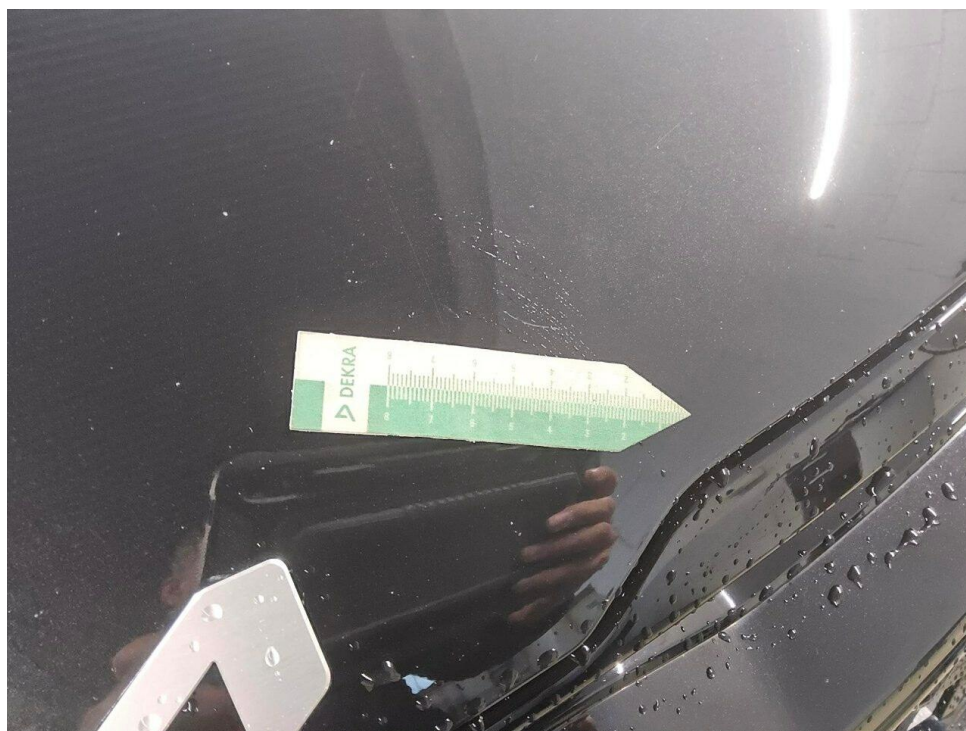
Bild 12 : Motorhaube Lackierung, zerkratzt, Gebrauchsspur

Bild 13 : Motorhaube Lackierung, zerkratzt, Gebrauchsspur

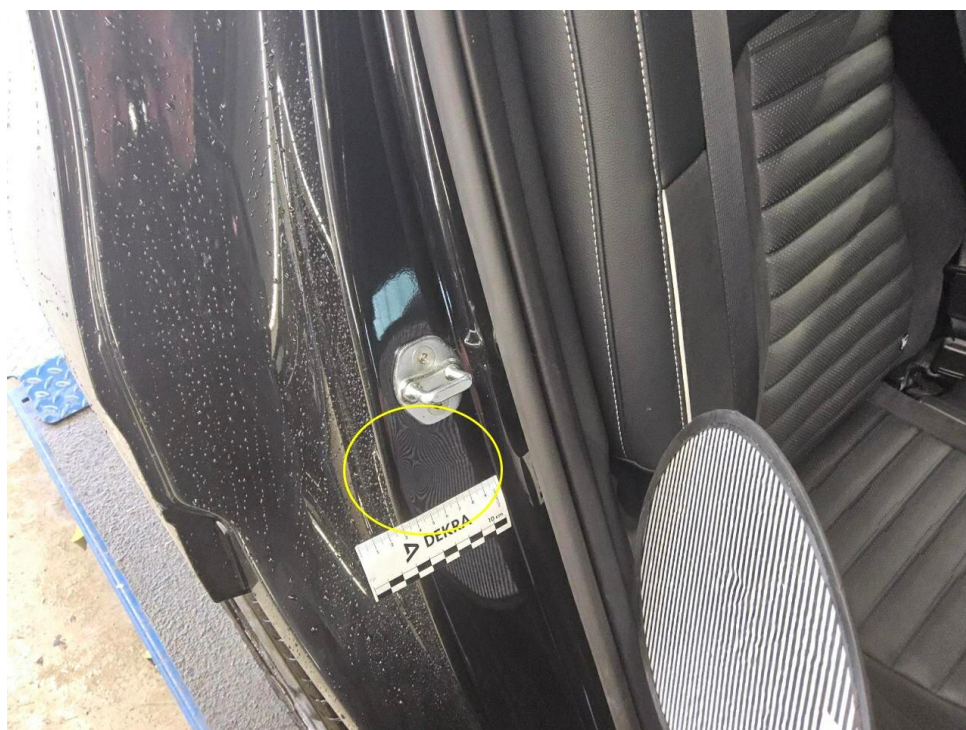
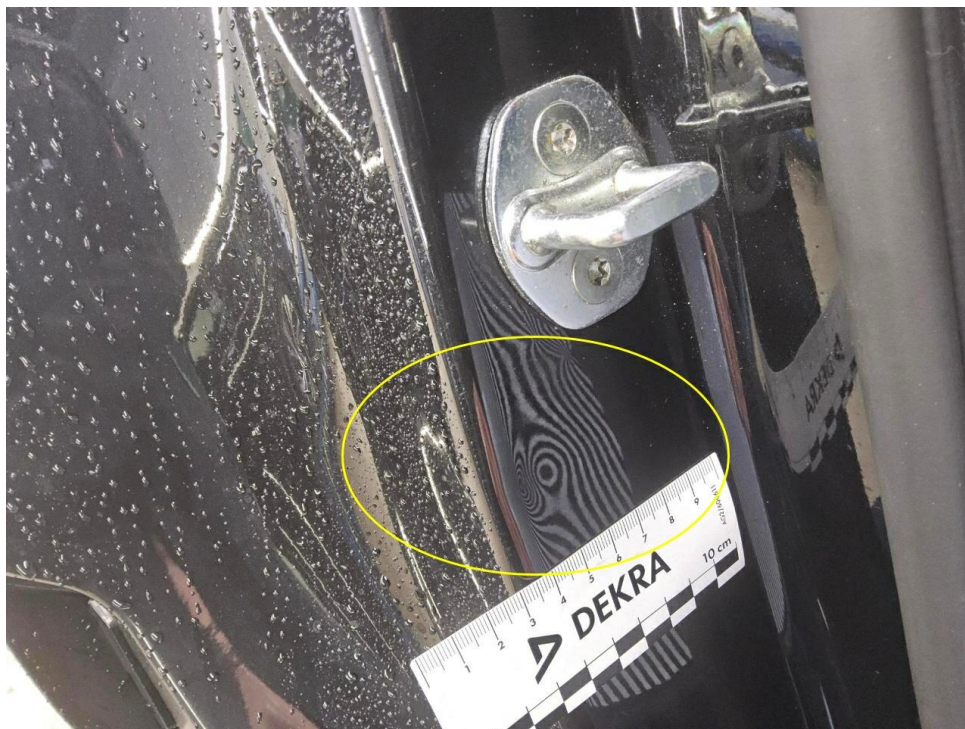
Bild 14 : Tür hinten rechts Einstieg, eingedellt, drücken

Bild 15 : Tür hinten rechts Einstieg, eingedellt, drücken

| Bezeichnung des Schadens / Rep.-Weg | Rep.Kost brutto | Anrechn. | Minderwert brutto |
|--|---|---|---|
| 5. Tür hinten rechts Einstieg, eingedellt, drücken (Bild 14, 15) | 62 | 100 | -62,00 |

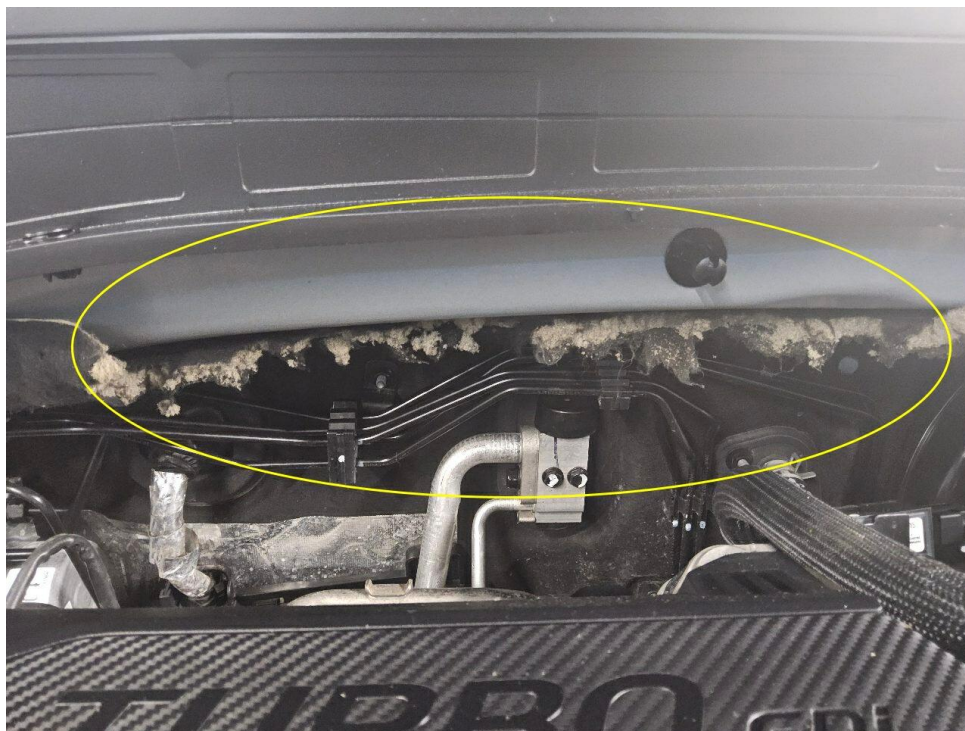
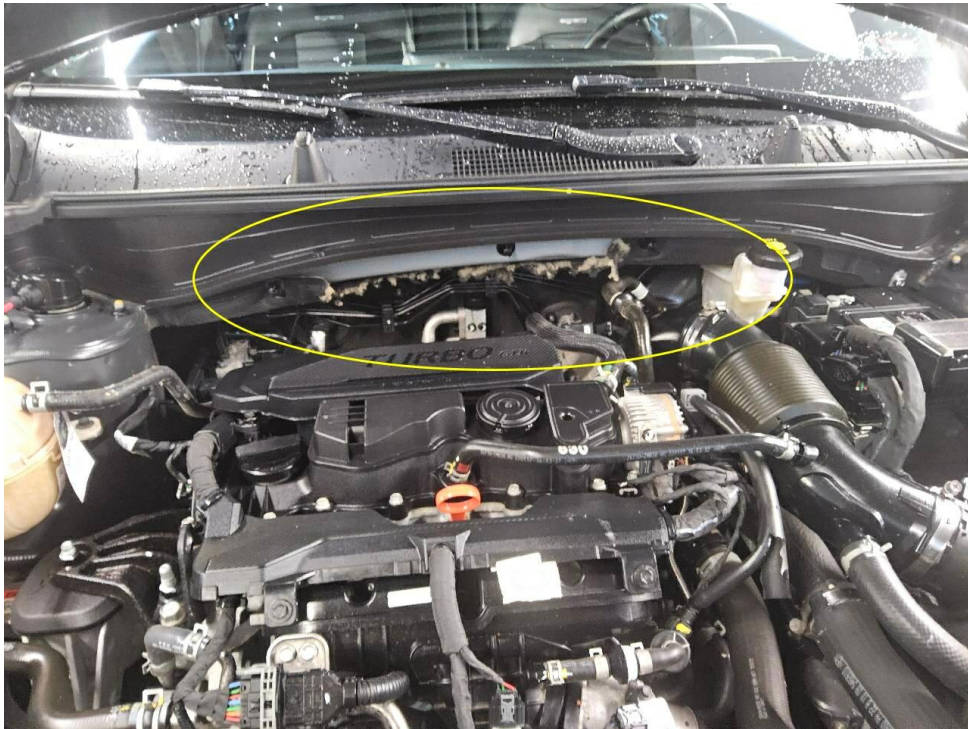
Bild 16 : Stirnwand, Dämmmatte zerrissen

Bild 17 : Stirnwand, Dämmmatte zerrissen

| Bezeichnung des Schadens / Rep.-Weg | Rep.Kost brutto | Anrechn. | Minderwert brutto |
|--|---|---|---|
| 1. Stirnwand, Dämmmatte zerrissen, erneuern (Bild 16, 17) | 1.397 | 100 | -1.397,00 |

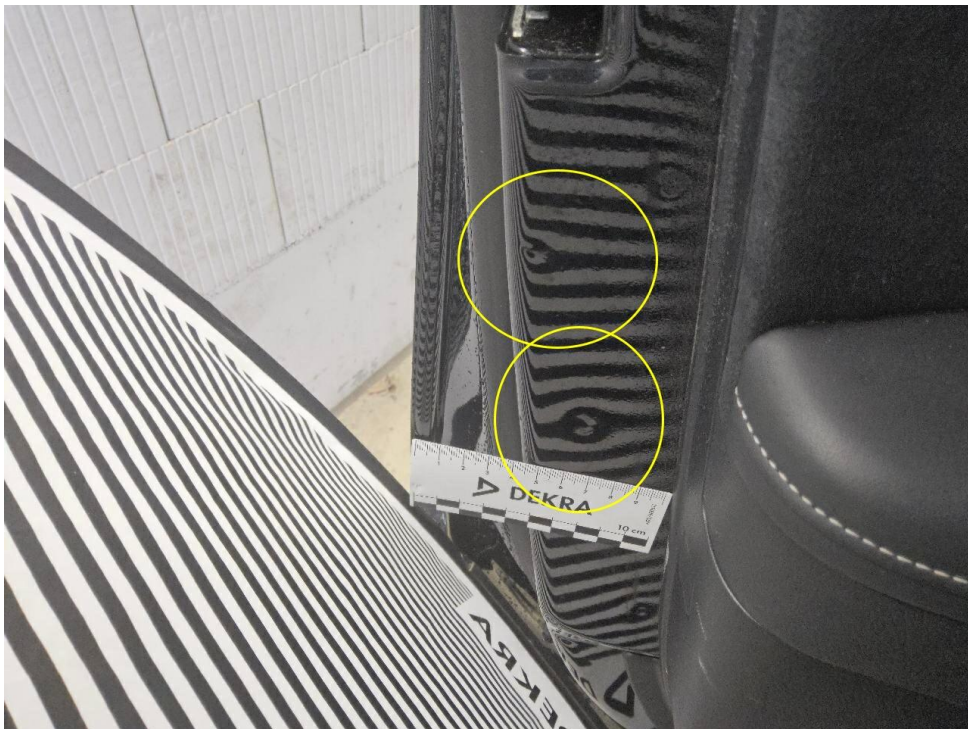
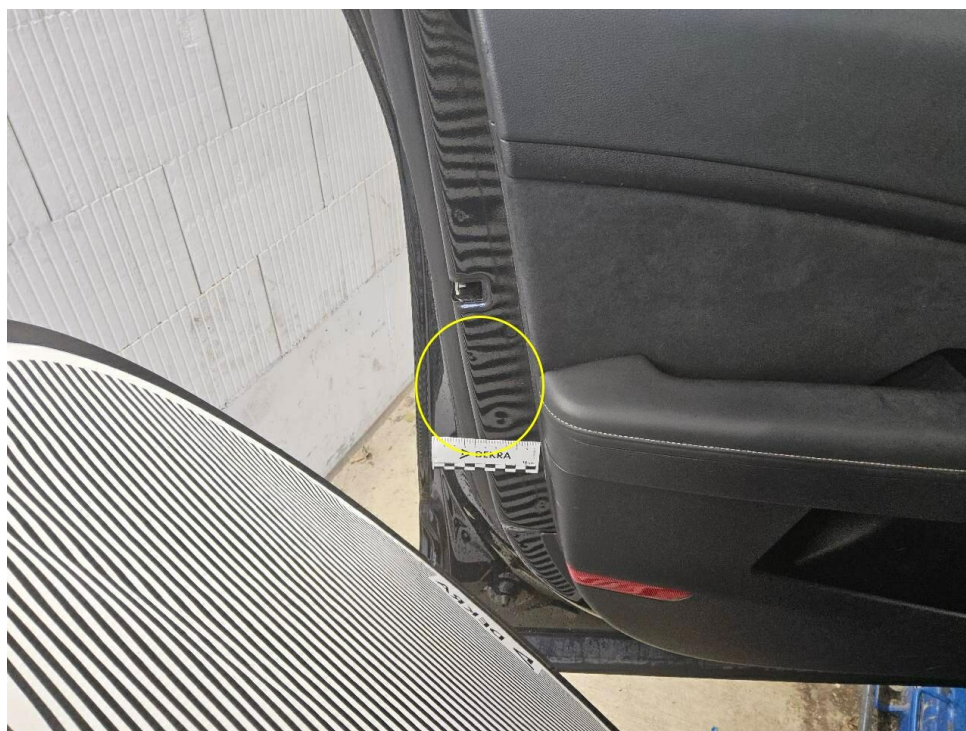
Bild 18 : Türrahmen vorne links eingedellt

Bild 19 : Türrahmen vorne links eingedellt

| Bezeichnung des Schadens / Rep.-Weg | Rep.Kost brutto | Anrechn. | Minderwert brutto |
|--|---|---|---|
| 2. Türrahmen vorne links eingedellt, drücken (Bild 18, 19) | 107 | 100 | -107,00 |

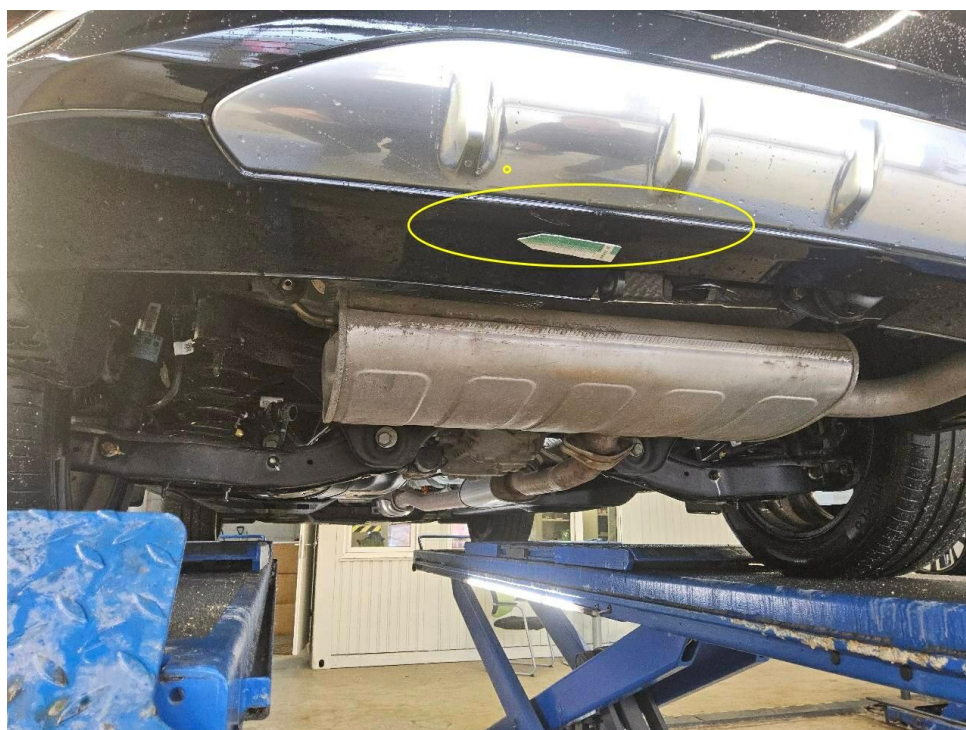
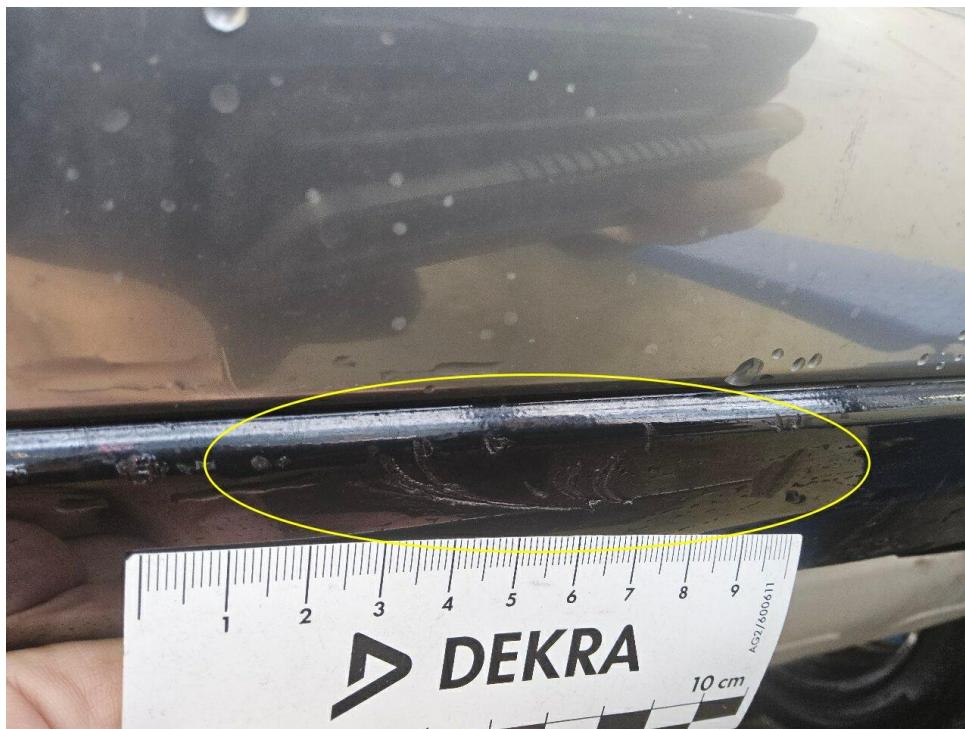
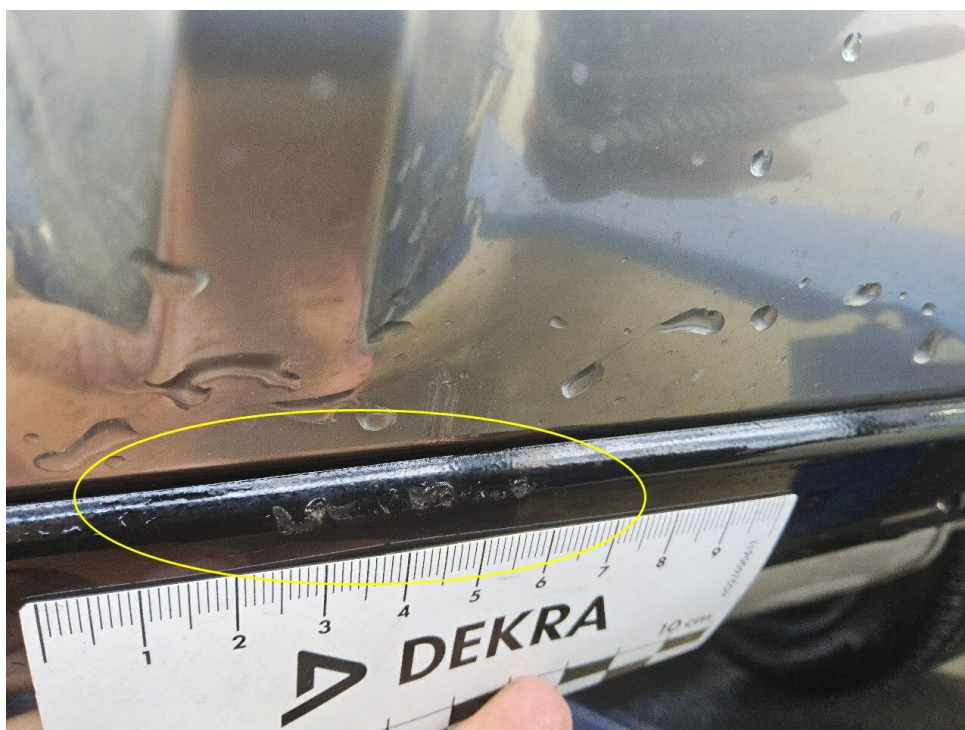
Bild 20 : Stoßfänger hinten, Unterteil zerkratzt

Bild 21 : Stoßfänger hinten, Unterteil zerkratzt

Bild 22 : Stoßfänger hinten, Unterteil zerkratzt

| Bezeichnung des Schadens / Rep.-Weg | Rep.Kost brutto | Anrechn. | Minderwert brutto |
|--|---|---|---|
| 3. Stoßfänger hinten, Unterteil zerkratzt, smart repair (Bild 20, 21, 22) | 107 | 100 | -107,00 |
