| Hersteller | Ford | Restlauf bis Service | 16 Monat(e) |
| Typ/Modell | Puma | HU (Bericht lag vor) | 03/2027 |

## Zustandsbericht

Besichtigungsdatum: 19.06.2026  
**Protokollnummer:** **46177648**  
Erstellt durch: Markus Böttcher  
Besichtigt durch: Baumgartner

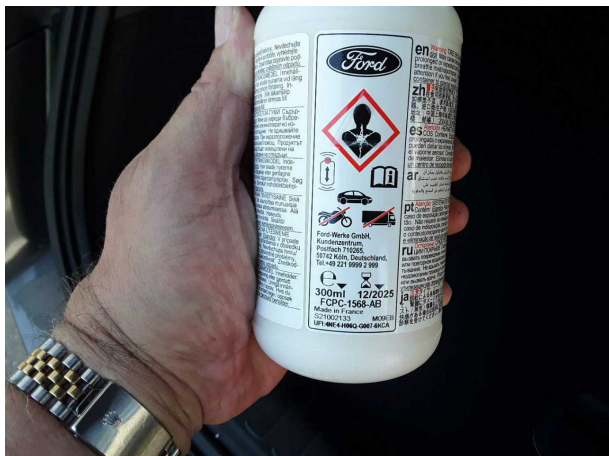
| Nr. | Bauteilgruppe | Beschreibung |
|---|---|---|
| 1 | Ausrüstung | Tirefit Füllmittel - abgelaufen - erneuern |

**Beschädigung #1:** Ausrüstung: Tirefit Füllmittel - abgelaufen - erneuern

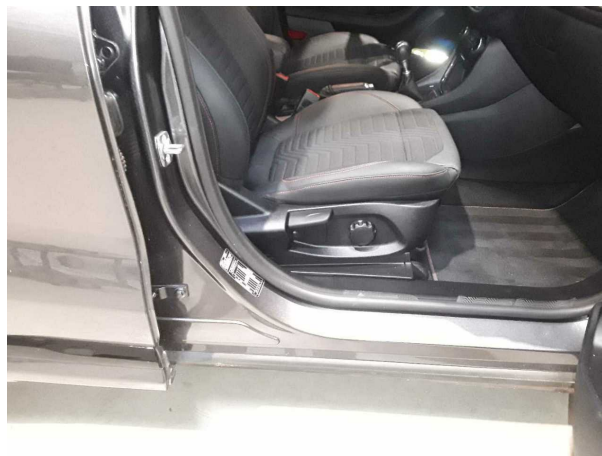
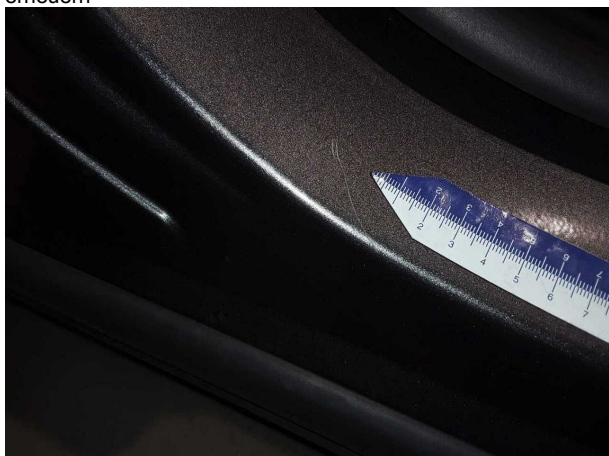
| Nr. | Bauteilgruppe | Beschreibung |
|---|---|---|
| 2 | Schweller rechts | Einstieg - Kratzer - Smart Repair |

**Beschädigung #2:** Schweller rechts: Einstieg - Kratzer - Smart Repair

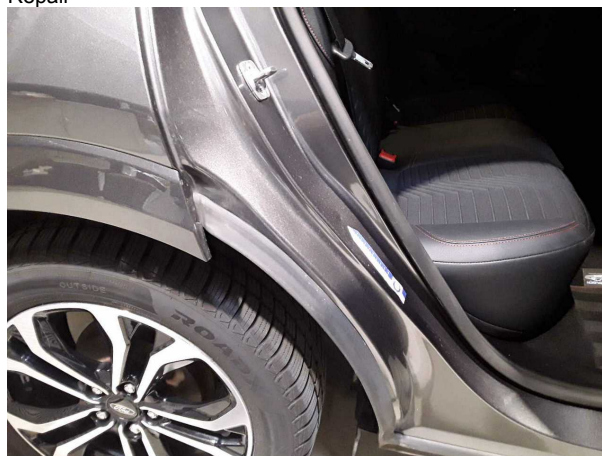
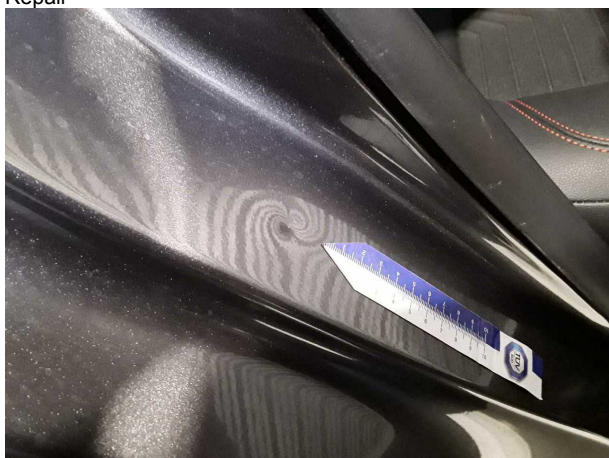
| Nr. | Bauteilgruppe | Beschreibung |
|---|---|---|
| 3 | Karosserie | C-Säule rechts unten - Delle(n) - sanft instandsetzen |

**Beschädigung #3:** Karosserie: C-Säule rechts unten - Delle(n) - sanft instandsetzen

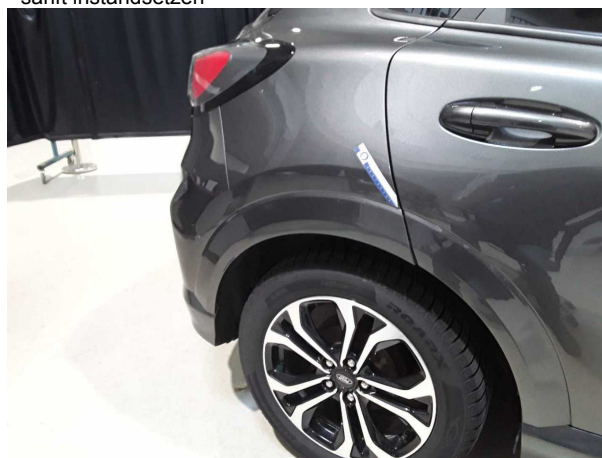
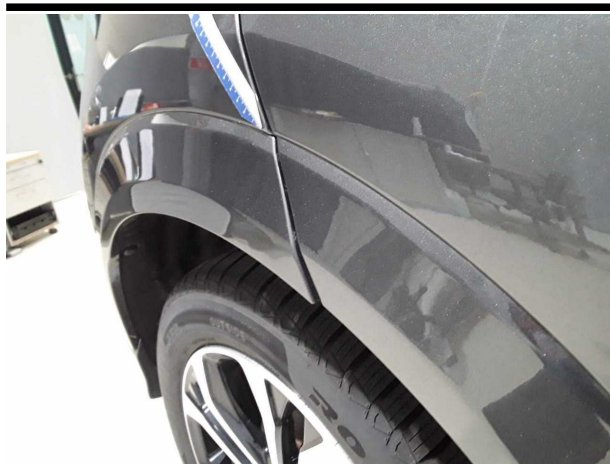
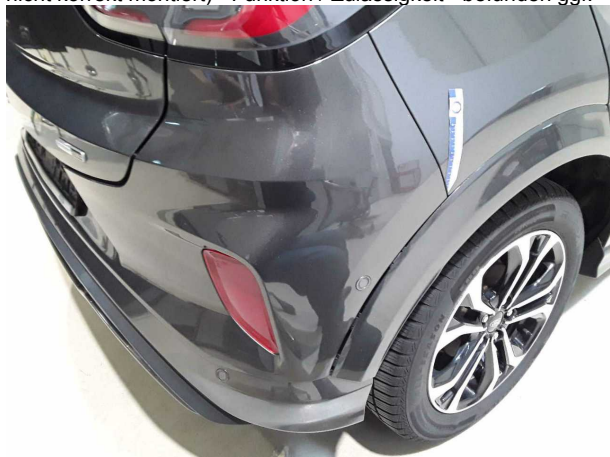
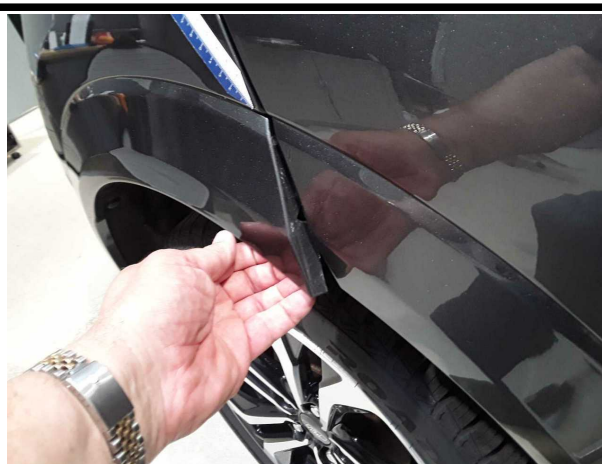
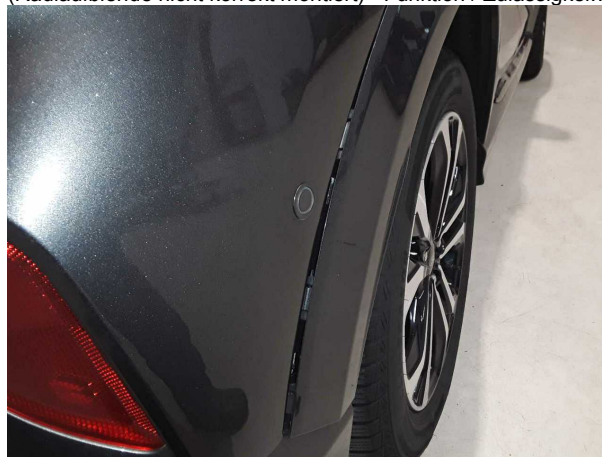
| Nr. | Bauteilgruppe | Beschreibung |
|---|---|---|
| 4 | Seitenwand rechts | Seitenwand (Radlaufblende nicht korrekt montiert) - Funktion / Zulässigkeit - befunden ggf. instandsetzen |

**Beschädigung #4:** Seitenwand rechts: Seitenwand (Radlaufblende nicht korrekt montiert) - Funktion / Zulässigkei...

**Beschädigung #4:** Seitenwand rechts: Seitenwand (Radlaufblech... nicht korrekt montiert) - Funktion / Zulässigkeit - befunden ggf.

**Beschädigung #4:** Seitenwand rechts: Seitenwand (Radlaufblech nicht korrekt montiert) - Funktion / Zulässigkeit...

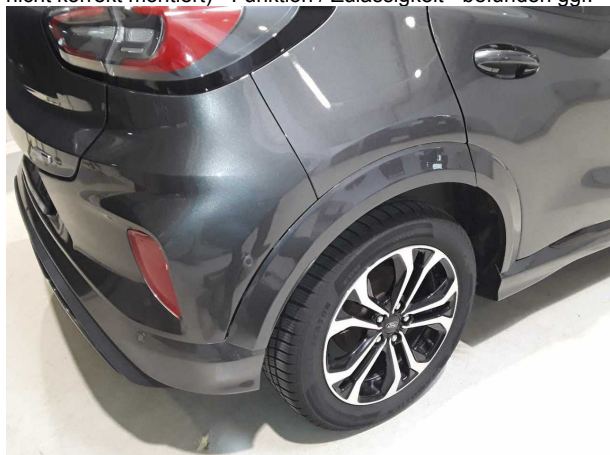
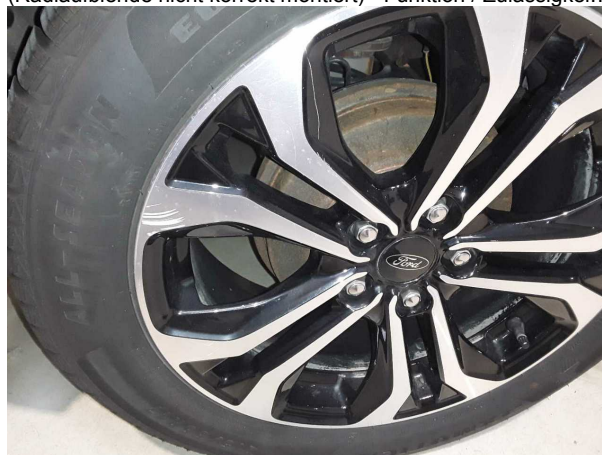
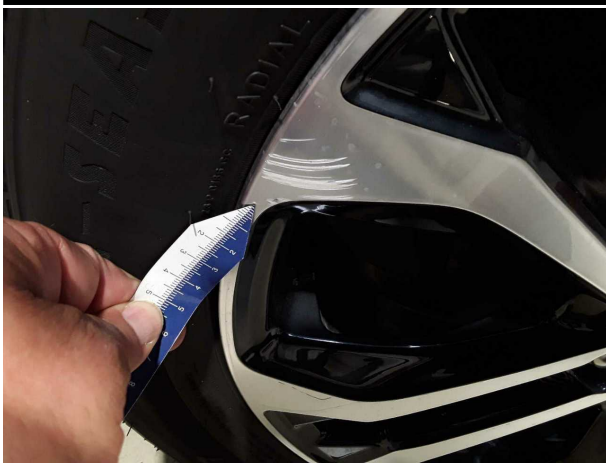
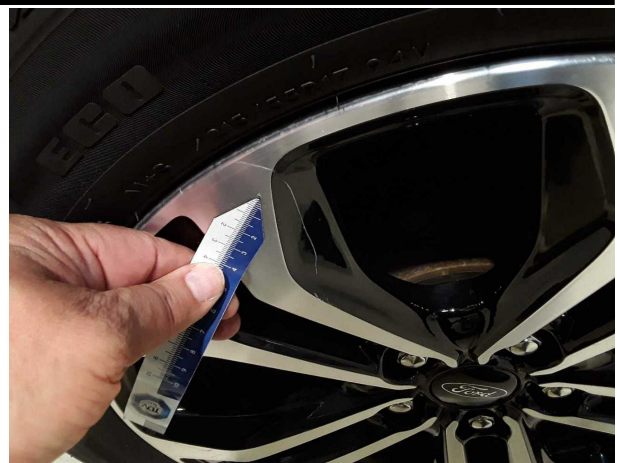
| Nr. | Bauteilgruppe | Beschreibung |
|---|---|---|
| 5 | Rad/Reifen | Leichtmetallfelge hinten rechts (Materialabrieb) - verkratzt / verschürft - erneuern |

**Beschädigung #5:** Rad/Reifen: Leichtmetallfelge hinten rechts (Materialabrieb) - verkratzt / verschürft - erneuern

**Beschädigung #5:** Rad/Reifen: Leichtmetallfelge hinten rechts  
(Materialabrieb) - verkratzt / verschürft - erneuern

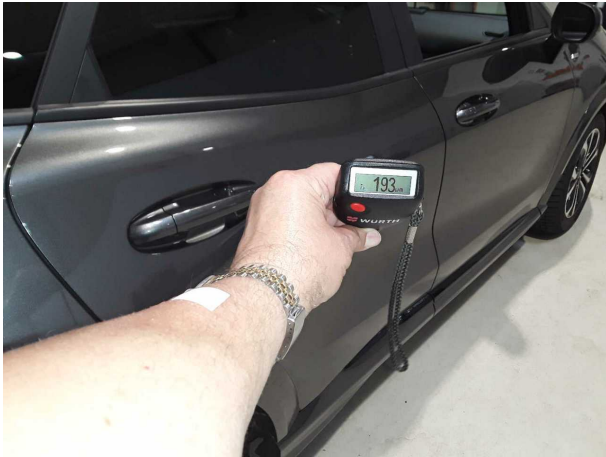
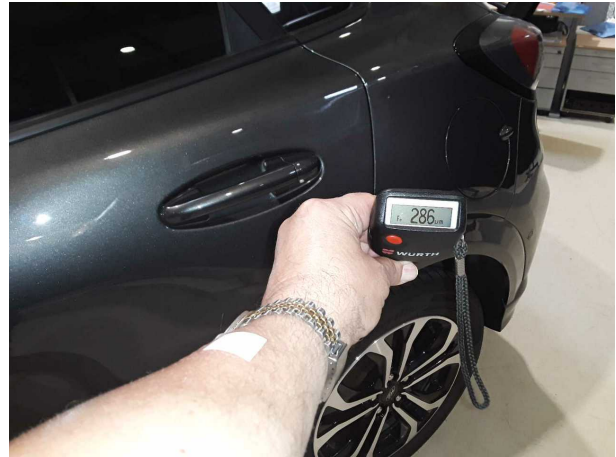
| Nr. | Ort |
|---|---|
| 1 | Seitenwand links, Tür hinten rechts |

**Nachlackierung 1:** Seitenwand links, Tür hinten rechts
