**Fahrzeug:** PEUGEOT e-208 136 Allure Schräghecklimousine 5-türig 0 ccm 136 PS / 100 KW  
Elektrisch Automatik

| Amtliches Kennzeichen: | HD -BB 0643E | Fahrgestell-Nummer: | VR3UHZKXZNT034537 |

## Zustandsbericht

Inspection date: 29 Jun 2026  
**Protocol number:** 46212771  
Delivery date: 29 Jun 2026

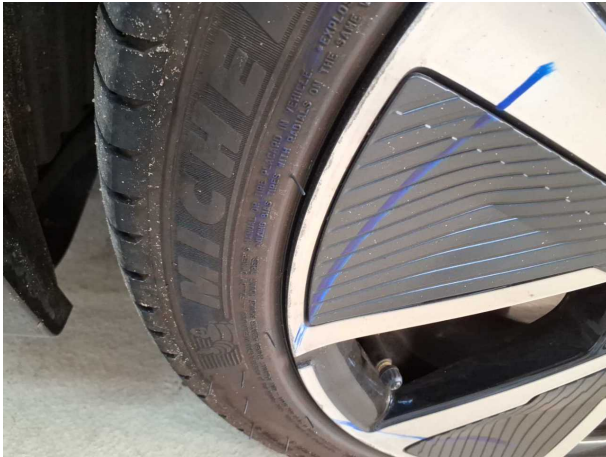
| No. | Component group | Description |
|---|---|---|
| 1 | Wheel / tyres | Alloy rim - front left side - Scratched - Loss in value |

**Damage #1:** Wheel / tyres: Alloy rim - front left side - Scratched -  
Loss in value

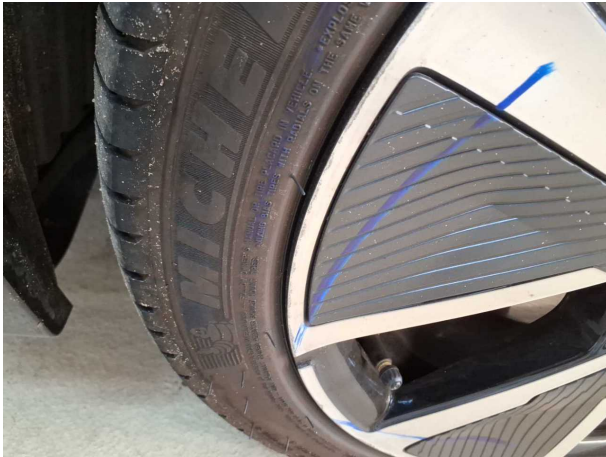
| Nr. | Bauteilgruppe | Beschreibung |
|---|---|---|
| 1 | Rad/Reifen | Leichtmetallfelge vorn links - verkratzt / verschürft - Wertminderung |

**Beschädigung #1:** Rad/Reifen: Leichtmetallfelge vorn links - verkratzt / verschürft - Wertminderung
